სკრინინგის განცხადება

მდინარე მესტიაჭალას აუზში 2019 წლის 25 ივლისის მომხდარი სტიქიური მოვლენების კვლევის შედეგები, დასკვნები და რეკომენდაციები

განმარტებითი ბარათი

მესტიაჭალა 1 ჰესი - ახალი წყალმიმღები

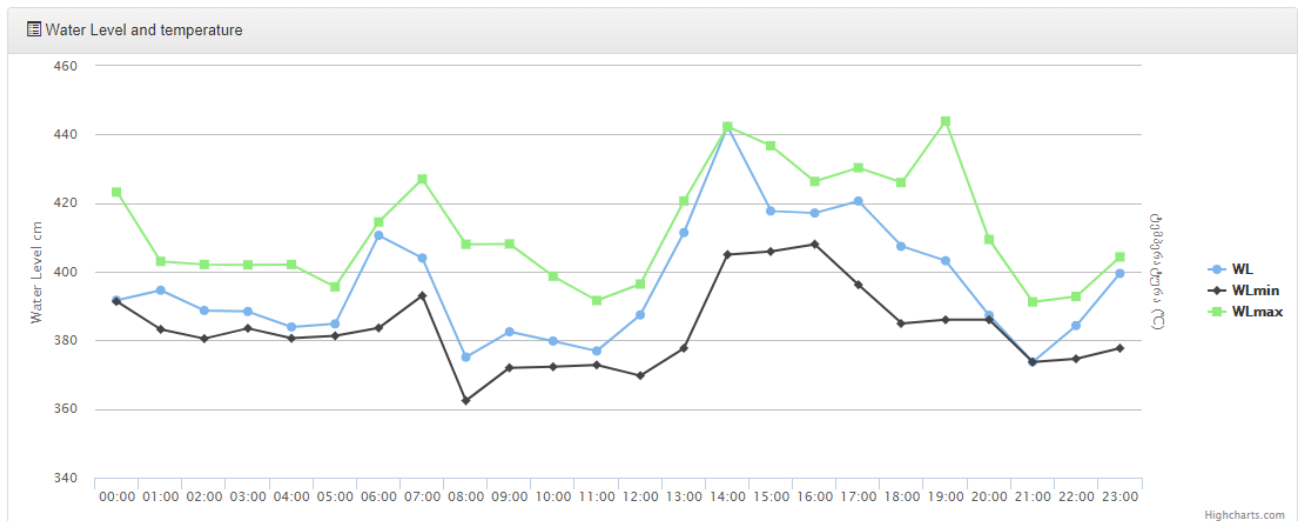
2019 წლის 26-27 ივლისს, გარემოს ეროვნული სააგენტოს სპეციალისტების მიერ განხორციელდა კვლევები 2019 წლის 25 ივლისს მდ. მესტიაჭალას აუზში განვითარებული სტიქიური მოვლენების გამომწვევი მიზეზების დადგენის და მოსალოდნელი საფრთხეების შეფასების მიზნით. ხეობის ვიზუალური დათვალიერების შედეგად დადგინდა, რომ სტიქიური პროცესების ჩასახვა-გააქტიურებას ადგილი ჰქონდა მდ. მესტიაჭალას მარცხენა შენაკადიდან, კერძოდ მყინვარ მურყვამიდან ჩამოშლილ კლდეზვავურ პროცესს, რომელმაც დინამიკაში მოიყვანა მყინვარის ენური ნაწილი, რაც გადაიზარდა გლაციალურ ღვარცოფში, დროებით გადაკეტა მდ. მესტიაჭალას კალაპოტი და წარმოქმნა ტბა, რომლის გარღვევასაც ადგილი ჰქონდა 2-ჯერ. წყალმოვარდნის ტალღის დონემ 70-100 სმ-ით მოიმატა (სურ1).

სურათი 1 მდ. მესტიაჭალას ჰიდროლოგიური სადგურის მიერ დაფიქსირებული წყალმოვარდნის დონეები

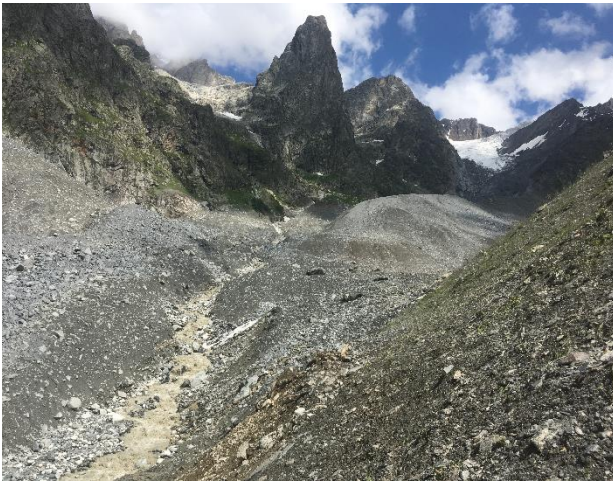
2. მდინარის შუა წელში (ტრანზიტის ზონაში) მრავლადაა ღვარცოფის შედეგად წარმოქმნილი დიდი ლოდებისგან შემდგარი აკუმულაციური ზვინულები (სურ 2), რომელთაგან ერთ-ერთის დიამეტრი საშუალოდ 2მ-ია (სურ 3), ლითოლოგიურად წარმოდგენილი პლაგიოგრანიტებით, ასპიდური ფიქლებით, კვარციანი ქვიშაქვებით და კვარციანი დიორიტებით. მსგავსი ზომის ლოდები მდინარის ქვემო წელში გარდა ფრაგმენტული შემთხვევებისა არ ფიქსირდება. მდინარის აკუმულაციის ზონაში დალექილი მასა შედარებით წვრილი ფრაქციითაა წარმოდგენილი;

სურათი 2 ღვარცოფის შედეგად წარმოქმნილი ზვინულები

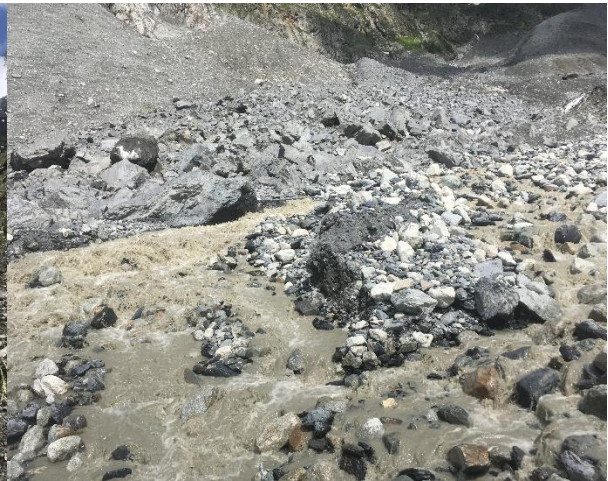
სურათი 3 ხეობაში დალექილი გრანიტის ლოდები

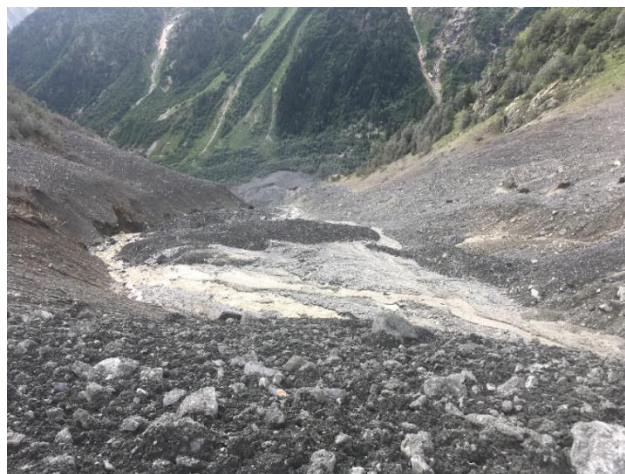
3. სტიქიის დროს ადგილი ჰქონდა გვერდითი ეროზიული პროცესების გააქტიურებას, განსაკუთრებით ხეობის მარცხენა ნაპირზე, რის შედეგადაც ხეობაში არსებულ ფერდობების უმეტესობას ძირი აქვს გამორეცხილი (სურ 4) და არსებობს რეალური საშიშროება მათი დინამიკაში მოყვანისა, თავისი უარყოფითი შედეგებით;

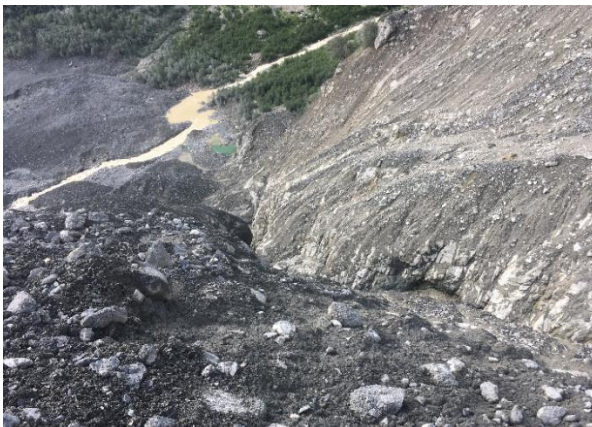
8. მდ. მურყვამი მდ. მესტიაჭალასთან შეერთებამდე 1 კილომეტრის მანძილზე ვიწრო კანიონში მოედინება (სურ 5), სწორედ ამან განაპირობა გლაციალური ღვარცოფის დონის დაახლოებით 100 მეტრამდე სიმაღლით აწევა (სურ 6).

სურათი 5 მდ. მურყვამის ვიწრო კანიონი

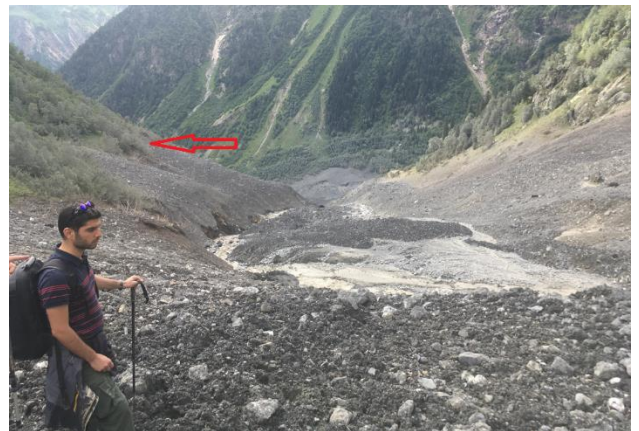
სურათი 6 ღვარცოფის გავლის მაქსიმალური ზღვარი

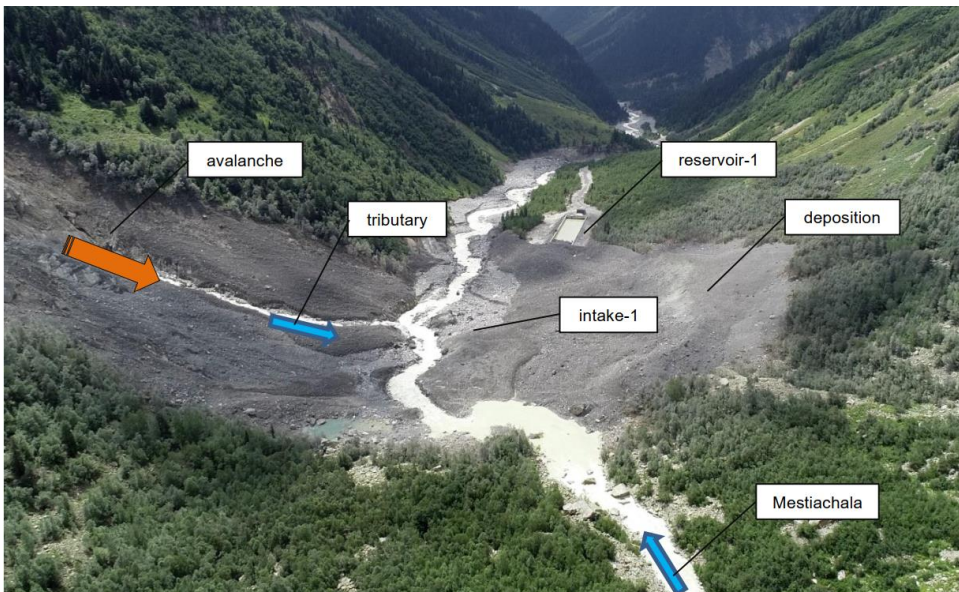
ის ნაწილი, სადაც ღვარცოფულმა ნაკადმა მოახდინა მთავარი ზეგავლენა არის ნაჩვენები ფოტო 1 ში. მდინარე მესტიაჭალა ახლა აქ მიედინება ხეობის მარცხენა კიდეზე.

ფოტო 1: წყალმიმღების არე ღვარცოფის გავლის შემდეგ

აკუმულირებული ღვარცოფული მასალის მიახლოებითი განზომილება არის 500მ სიგრძეში, 350მ სიგანეში, და 20მ-მდე სიმაღლეში. მიახლოებითი მოცულობა შეადგენს 1მილ.მ3.

დრონით ახალმა ლაზერულმა კვლევამ, გამოავლინა აკუმულირებული ღვარცოფული მასალა ძველი წყალმიმღები 11 ის ზემოთ, მიახლოებით 10-15მ სიმაღლე. ღვარცოფმა პირდაპირ დაარტყა ნაგებობას, სადაც მყარი ნატანის ზომამ და სიჩქარემ დიდი ალბათობით გამოიწვია მასშტაბური ზიანი. მთავარი ფარი იქნა მოგლეჯილი და მისი დამსხვრეულ მდგომარეობაში ხილვა შესაძლებელია მარცხენა ნაპირზე. ამ უბანზე რჩება ძალიან დიდი რისკი, მსგავსი მოვლენის განმეორების, განსაკუთრებით, ჭარბი ატმოსფერული ნალექების მოსვლის შემთხვევაში.
