გემო იმერეთი-რაჭის დამაკავშირებელი საავტომობილო გზის მშენებლობა-რეკონსტრუქცია

გეოლოგიური ანგარიში

ლოტი IV

შემსრულებელი: შპს „გროს ენერჯი ჯგუფი“
ლვოვის ქ. #66 თბილისი, საქართველო

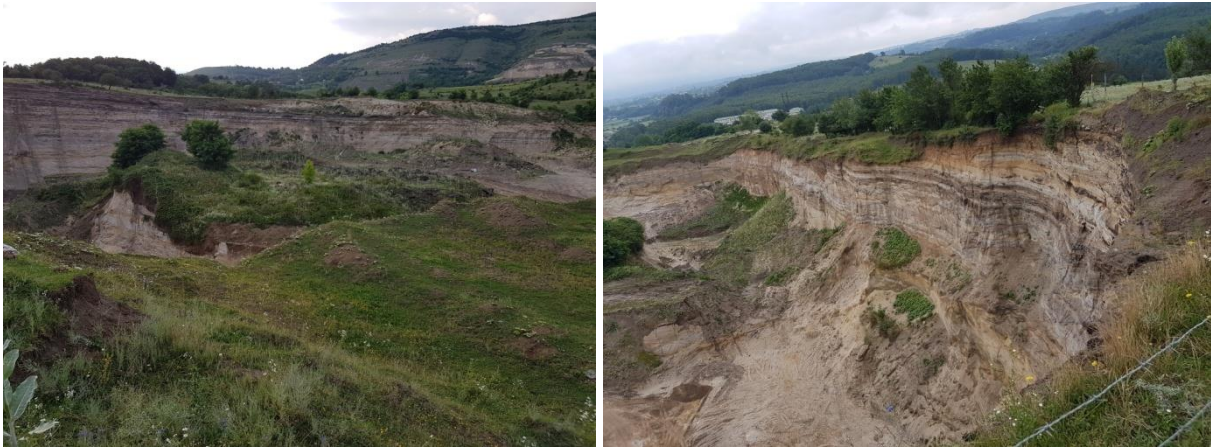
ფოტო №1 და №2

ეს ადგილები წარმოდგენილია მცირე დაქანების სუსტად ტალღისებურ-საფეხურისებური ფორმის ეროზიულ-აკუმულაციური ფერდობებით, რომელიც აგებულია პალეოგენური სისტემის ჭიათურის მადნისწყების ქვედა პორიზონტით (Pc₁). ისინი ზემოდან გადაფარული არიან დელუვიური (dQ_v) და ელუვიურ-დელუვიური (edQ_v) წარმონაქმნებით – თიხებით და თიხნარებით ღორღისა და ნატეხების ჩანართებით. მათი სავარაუდო სიმაღლე 1.0 მეტრს აღემატება. ეს უბანი ხასიათდება ასევე რელიეფის ტექნოგენური ფორმებით და ნაყარი ქანებით. რელიეფის ტექნოგენური ფორმები დაკავშირებულია ძველ და მიტოვებულ ღია კარიერებთან, რომლებსაც საკმაოდ დიდი ფართობი უკავიათ და სიღრმითაც 15,0 მეტრს უნდა აღწევდნენ. ეს კარიერები ამჟამად არ ფუნქციონირებენ და გამოიყენებიან საყოფაცხოვრებო და საწარმოო ნარჩენების დასაყრელად (იხ. ფოტო 1,2).

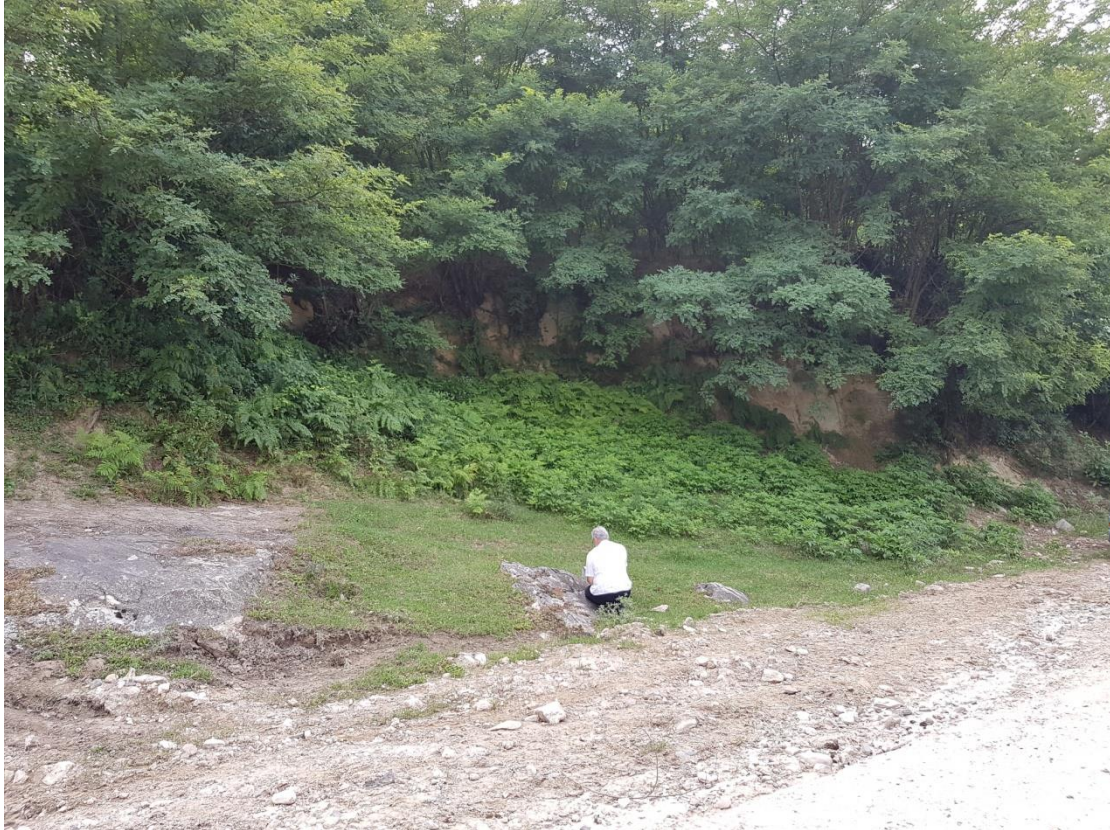
ფოტო №3

მოცემული უბანი შესაძლოა გაგრძელდეს სოფ. სარეკის ბოლომდე, სადაც გზა მკვეთრად უხვევს. აქ საჩხერე-უზუნთის საავტომობილო გზის გაყოფებით ვხვდებით კარგად გამოკვეთილ სტრატეგრაფიულ უთანხმოებას, სადაც აპტისა და ალბის კირქვებს ზემოდან ადევს ჭიათურის წყების ქვედა პორიზონტის ქვიშები და ქვიშაქვები (იხ. ფოტო-3).

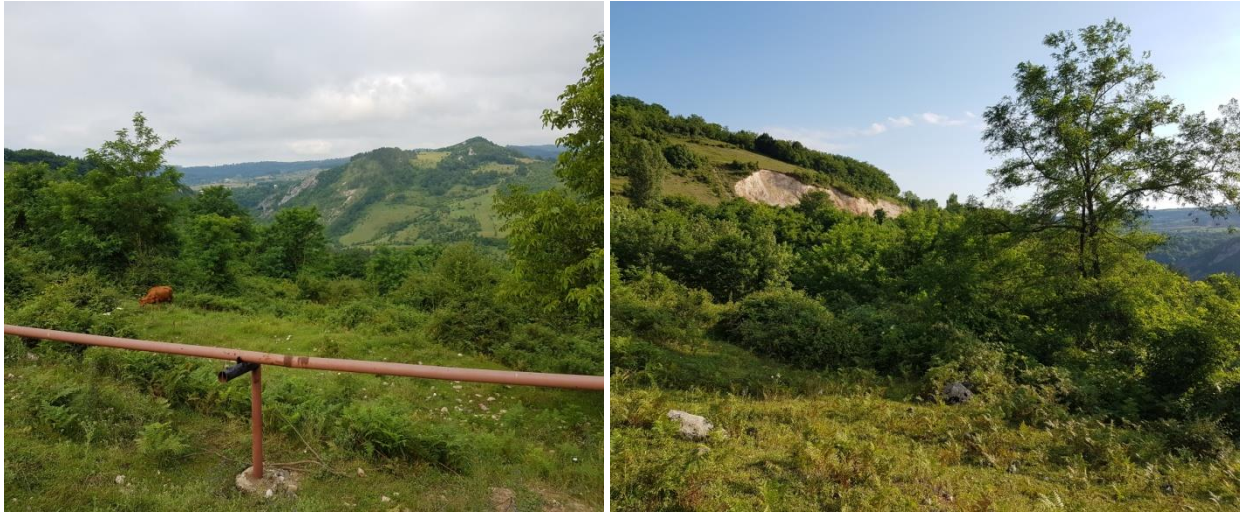
ფოტო №4 და №5

შემდეგ საპროექტო ტრასა მიუყვება სოფ. უზუნთისკენ მიმავალ საავტომობილო გზას მდ. ჯრუჭულაზე გადასავლელ ხიდამდე. ეს უბანი ხასიათდება ფერდობების დიდი დაქანებით, რელიეფის საფეხურისებური ფორმებით. ქანობები 30-40⁰ აღწევენ. ფერდობები გადაფარულია დელუვიური და ელუვიურ-დელუვიური წარმონაქმნებით, თიხებით და თიხნარებით მსხვილნატეხოვანი მასალის ჩანართებით. მათ საგებად უდევს ცარცული ასაკის კირქვები და ზედა იურული ასაკის პორფირიტები, რომელთა შორისაც გამავალი რღვევის ზოლი მკვეთრად ისახება (იხ. ფოტო №4-ის შორი ხედი). რღვევის ზოლთან დაკავშირებულია მეწყერული მოვლენების განვითარება (იხ. ფოტო №4 და №5). მეწყერი ამ ეტაპზე არ გამოირჩევა მნიშვნელოვანი აქტიურობით, თუმცა ადგილობრივი მცხოვრებთა გამოკითხვის შედეგად გზის ამ მონაკვეთზე ხშირად იჩენს თავს სხვადასხვა სახის დეფორმაციები, რაც ხშირად სამანქანო მოძრაობის შეფერხებას იწვევს. მეწყერს გზის გაყოლებით დაახლოებით 200 მეტრიანი სიგანის ზოლი უკავია, ფერდობის

აყოლებით 500-700 მეტრზე გრძელდება, ხოლო გზიდან დაბლა მდ. ჯრუჭულას ნაპირებამდე აღწევს.

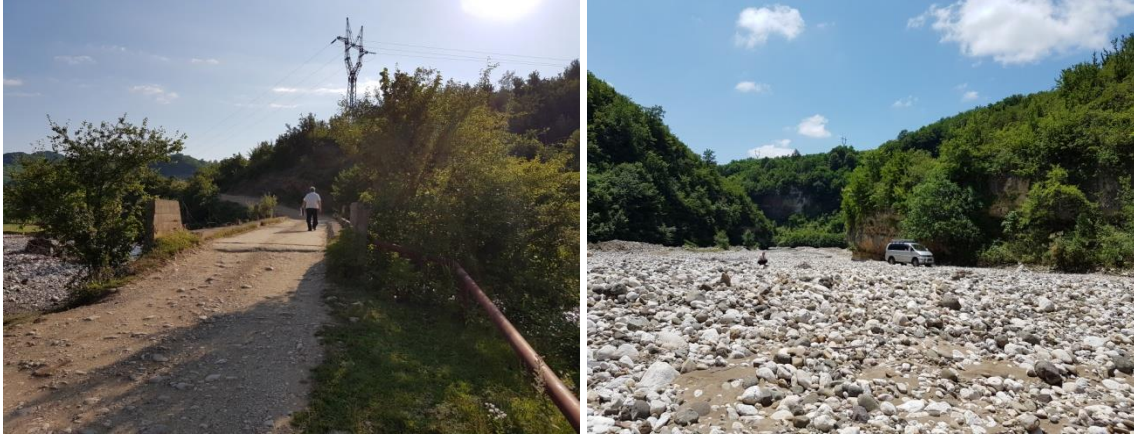
ფოტო №8 და №9

როგორც აღვნიშნეთ ეს უბანი სრულდება მდ. ჯრუჭულაზე გადასასვლელ ხიდთან. აქ მდ. ჯრუჭულას გააჩნია ტრაპეციის ფორმის განიერი ძირის მქონე კალაპოტი თავისივე ჭალის ტერასით, რომელიც დაფარულია ბუჩქნარით. კალაპოტი ამოვსებულია ალუვიური (aQIV) და ალუვიურ-პროლუვიური (apQIV) ნალექებით. მასალა წარმოდგენილია კირქვისა და ტუფისებური ქანების ლოდებით და მსხვილი ნატეხებით. მასალა ცუდადაა დამუშავებული (იხ. ფოტო №8 და №9.

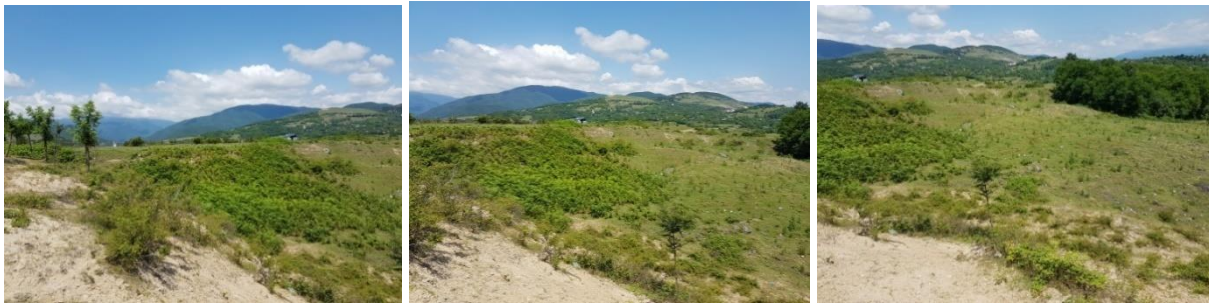
ფოტო №14, 15 და 16

ამ ადგილებიდან საპროექტო გზა გადაინაცვლებს ფერდობის თავში, სოფ. დარკვეთის ტერიტორიაზე. ეს ადგილები ხასიათდება ზეგანის ფორმის სუსტი სამხრეთ-აღმოსავლეთის დაქანების ფერდობებით, რომლებიც დანაწევრებული არიან ადგილობრივი არაღრმა ჩაჭრის ხეობებით და მათი განშტოებებით. ფერდობები დასახლებულია და გამოიყენება სასოფლო-სამეურნეო დანიშნულებით და მცირე საწარმოების მიერ. ამ მიდამოებში ძირითადი კლდოვანი ქანების გამოსავლები მხოლოდ ღრმა ხეობების ჩაჭრებში ვლინდებიან. საფარი ქანები კი წარმოდგენილი არიან ელუვიური (eQIV) და ელუვიურ-დელუვიური (edQIV) თიხებით და თიხნარებით, რომელთა სავარაუდო სიმძლავრე 2,0-3,0 მეტრის ფარგლებში უნდა მერყეობდეს.

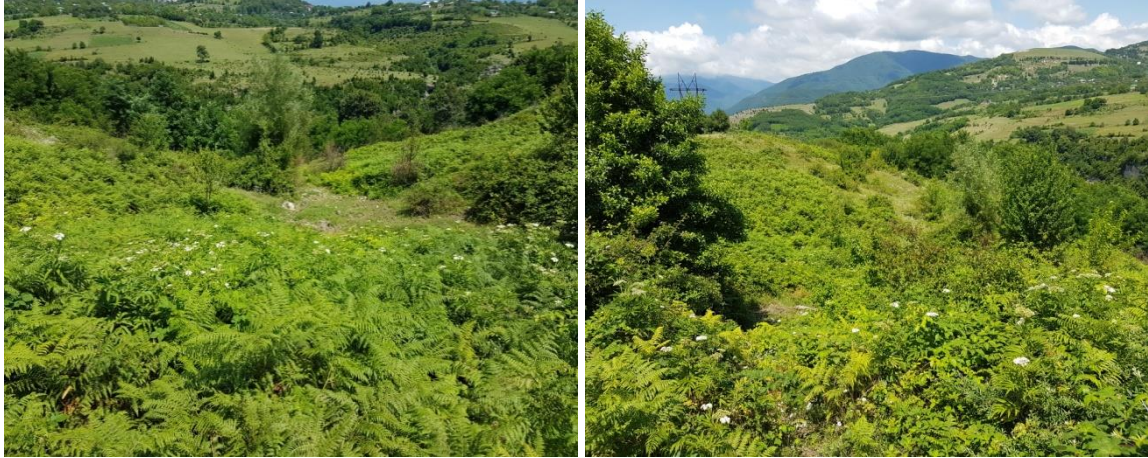
ფოტო №17 და №18

გეოდინამიკური მოვლენებისა და პროცესების განვითარება ამ ადგილებში ნაკლებად მიმდინარეობს. შეგვიძლია აღვნიშნოთ მხოლოდ ხეობებში მიმდინარე ეროზიული პროცესები და ფერდობებზე განვითარებული სიბრტყითი გადარეცხვები. აქვე შეიძლება აღინიშნოს ტექნოგენური ხასიათის მეწყრული ფორმები, რომლებიც დაკავშირებული არიან ძველ მიტოვებულ ღია კარიერებთან, სადაც ერთ დროს მართლა ჰქონდა ადგილი გარკვეულ მეწყრული მოვლენების განვითარებას, მაგრამ ამჟამად ეს ადგილები მთლიანად დაფარულია მცენარეული საფარი და ეს პროცესები შეჩერებულია (იხ. ფოტო №17 და №18)

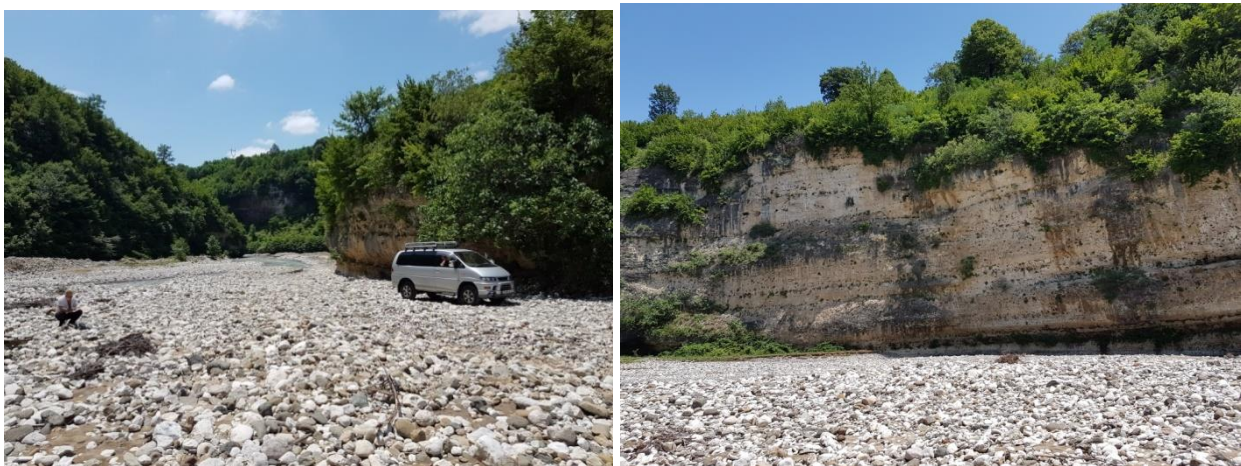
ფოტო №19 და №20

ამ ადგილების გაეღის შემდეგ საპროექტო გზა მიუყვება მდ. ჯრუჭულას მარჯვენა ფერდობზე არსებული მაღალი კირქეული კარნიზების ზედა კიდეს. თვალსაჩინოებისათვის ჩვენი მარშრუტი გაგრძელდა მდ. ჯრუჭულას მარცხენა სანაპიროს გაყოლებით. აქ მდ. ჯრუჭულა ქმნის განიერ ყუთისებურ ხეობას, რომლის ბორცვები, განსაკუთრებით მარჯვენა, რომლის თავზეც გაივლის საპროექტო გზა, აგებულია ვერტიკალური განლაგების მაღალი კირქეული კარნიზით. კალაპოტი ამოვსებულია კარგად დახარისხებული ალუვიური (aQIV) და ალუვიურ-პროლუვიური (apQIV) მასალით.

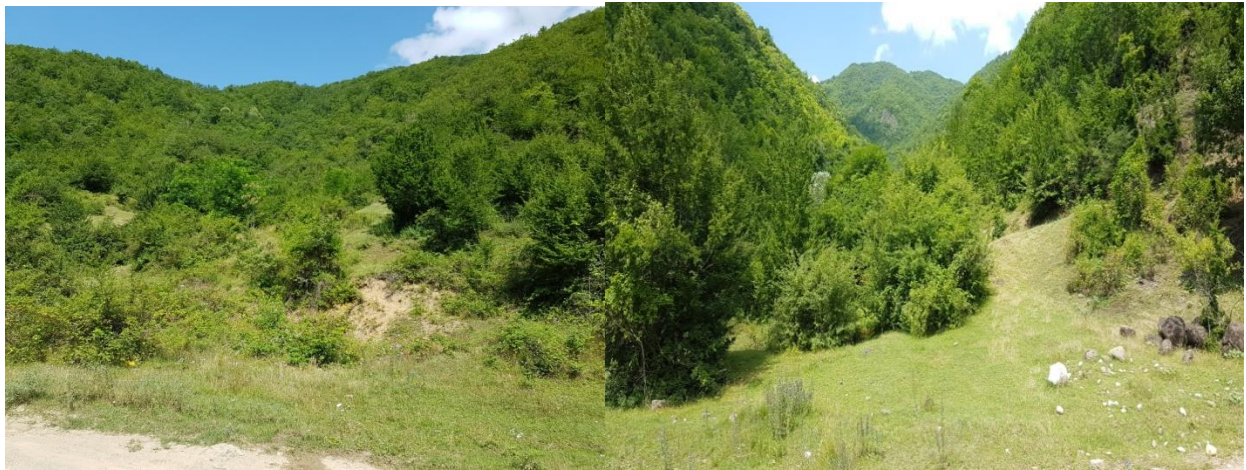
ფოტო №21 და №22

აღნიშნული გზა სოფ. ქვემო ხევამდე რაიმე მნიშვნელოვანი ფორმებით ან გეოდინამიკური პროცესების განვითარებით არ ხასიათდება. რელიეფი შედარებით მშვიდია. მდ. ჯრუჭულას კალაპოტი ვიწროვდება და ფართოვდება იმის მიხედვით თუ გვერდითი ერზიის ძალები როგორ ზეგავლენას ახდენენ მის სანაპირო ზოლზე და როგორია ადგილობრივი ტექტონიკურ-გეოლოგიური პირობები. აქ ფერდობები აგებულია ბაიოსური ასაკის ვულკანოგენურ-დანალექი ქანებით, ძირითადად პორფირიტებით, ასევე ტუფებით. რელიეფში ხშირად შეინიშნება გვერდითი შენაკადების ძველი გამოზიდვის კონუსები, როლებიც უმეტესად მდ. ჯრუჭულას ჭალისზედა ტერასებთანაა შერწყმული. ეს ტერასები არაა მაღალ ნიშნულებზე განლაგებული და მათი ნაპირები, უმეტესად, გვერდითი ეროზიას ეწირებიან.

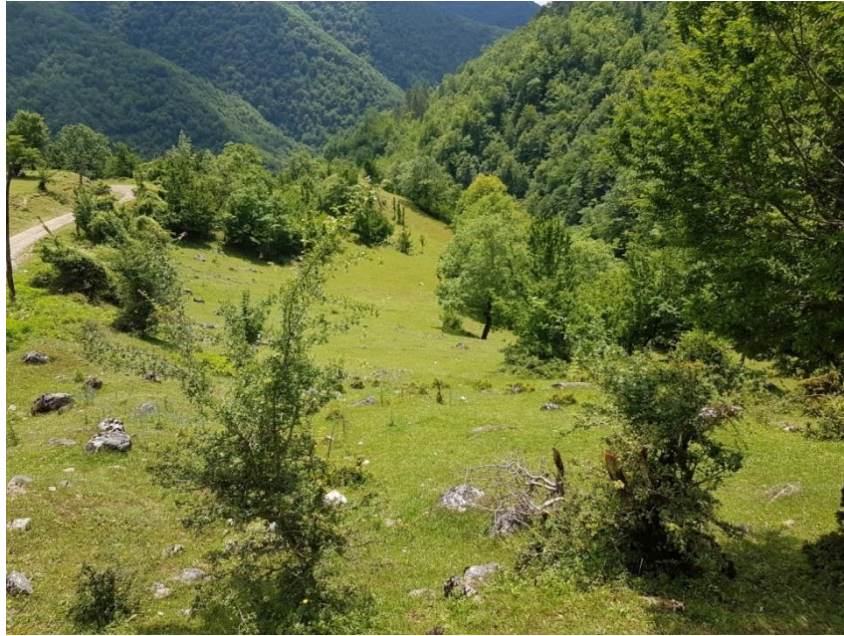
ფოტო №25 დელუვიურ-პროლუვიური წარმონაქმნები სოფ. ქვემო უზუნთაში

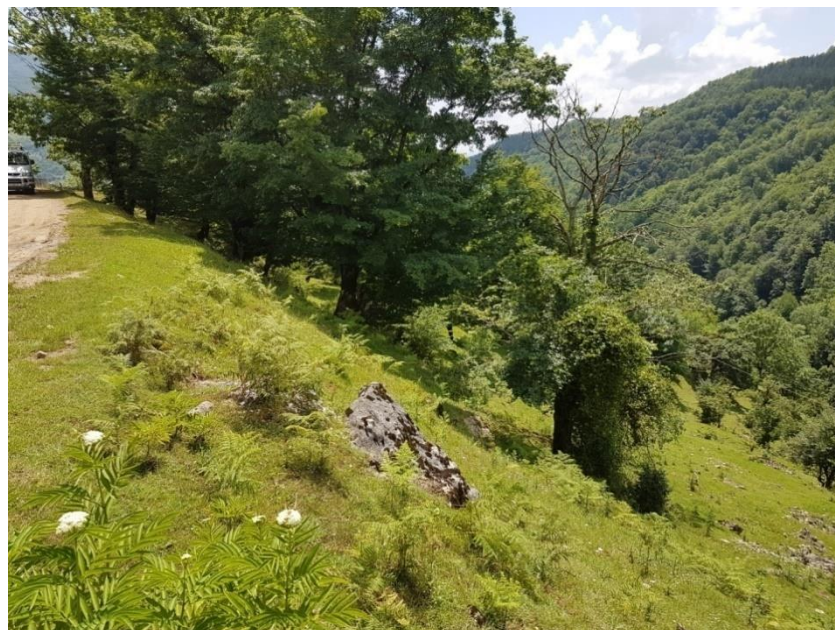
ფოტო №26 დელუვიურ-პროლუვიური წარმონაქმნები სოფ. ქვემო უზუნთაში და მდ. ფოცხნარას მარცხენა ფერდობი

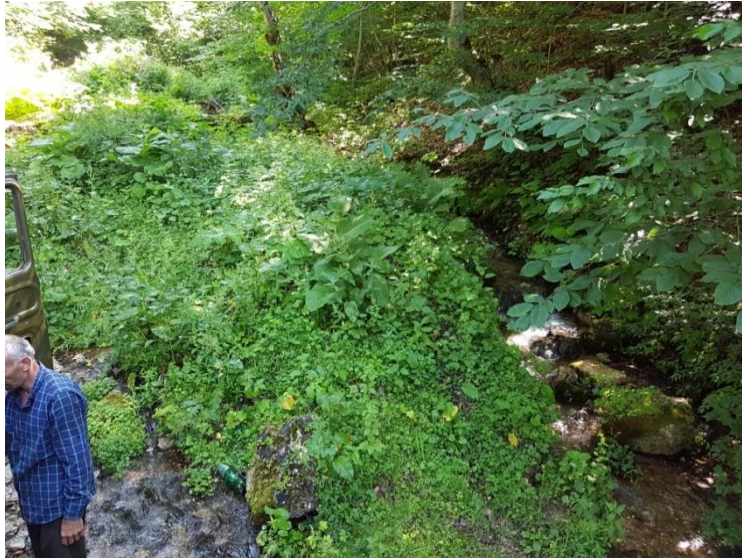
ამ ადგილებში ტყის საფარის სიხშირის გამო რელიეფი რთულად იკითხება და, საერთოდ, სხვა ვიზუალური ინფორმაციის მიღებაც ჭირს. ძირითადი კლდოვანი ქანების გამოსავლებიც ნაკლებად შეინიშნება. საფარი ქანები შეიძლება მივაკუთვნოთ დელუვიურ და ელუვიურ-დელუვიური გენეზისის თიხოვან ქანებს, თუმცა მათი სიმძლავრე 1,0-1,5 მეტრს იშვიათად სცილდება (გზის გაყოლებით არსებული ჭრილების მიხედვით). გრუნტები გამუდმებით სველ მდგომარეობაში იმყოფება და მათი კონსისტენციაც შესაბამისად რბილ-პლასტიკური მდგომარეობისკენ იხრება. ასევე ხშირია მძლავრი წყაროების გამოსავლებიც (იხ. ფოტო №32 და №33)

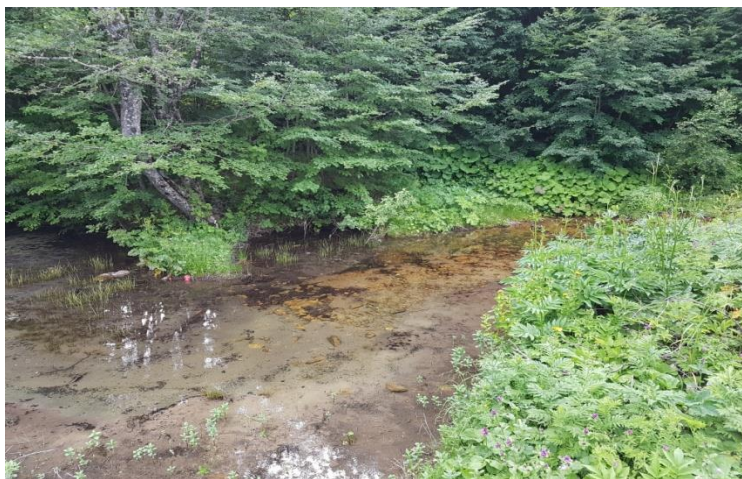
ფოტო №33 კრეჭიას წყარო

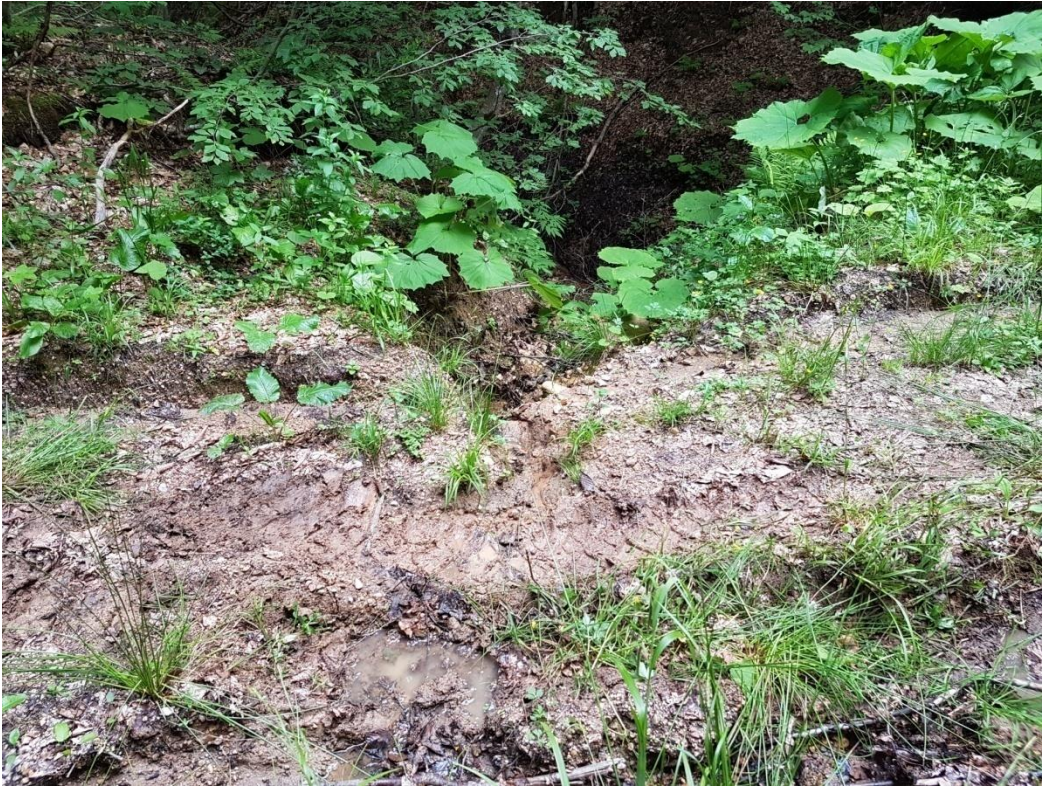
საპროექტო გზის ამ მონაკვეთის გაყოლებაზე, ზოგჯერ ხდება ფერდობებიდან ჩამოსული წყლების დროებითი აკუმულირება ტაფობის ზოლში, რომლებიც საბოლოოდ გადაედინება ფერდობებისკენ და გზის წარბა ნაწილში ჩახრამვებს ანვითარებს (იხ. ფოტო №34 და №35). ამავე ზოლში ფიქსირდება რამდენიმე მეწყრული წარმონაქმნი, რომელიც, ვფიქრობთ, მომავალში თავის განვითარებას გააგრძელებს (იხ. ფოტო №36).

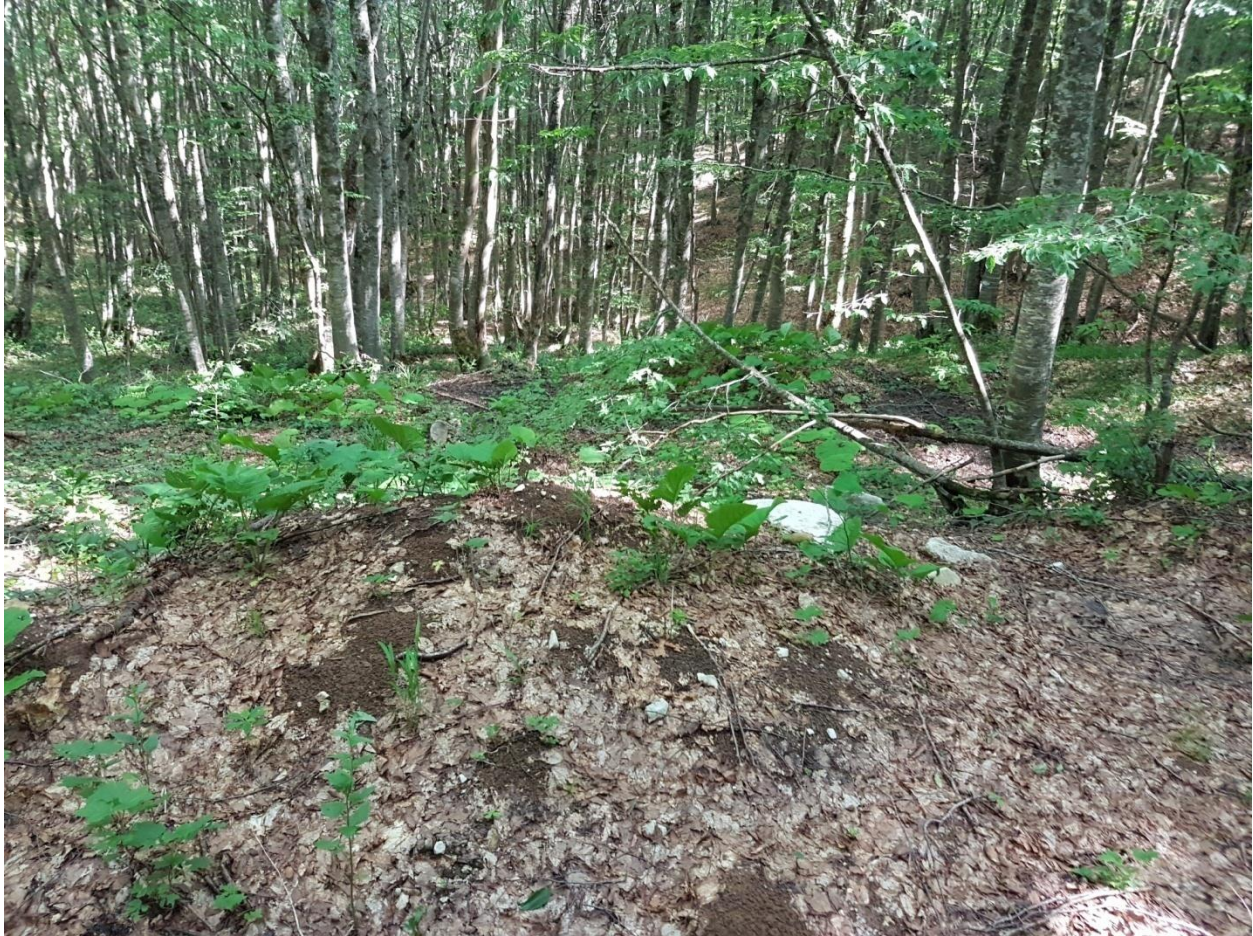
ფოტო №36 მეწყერი

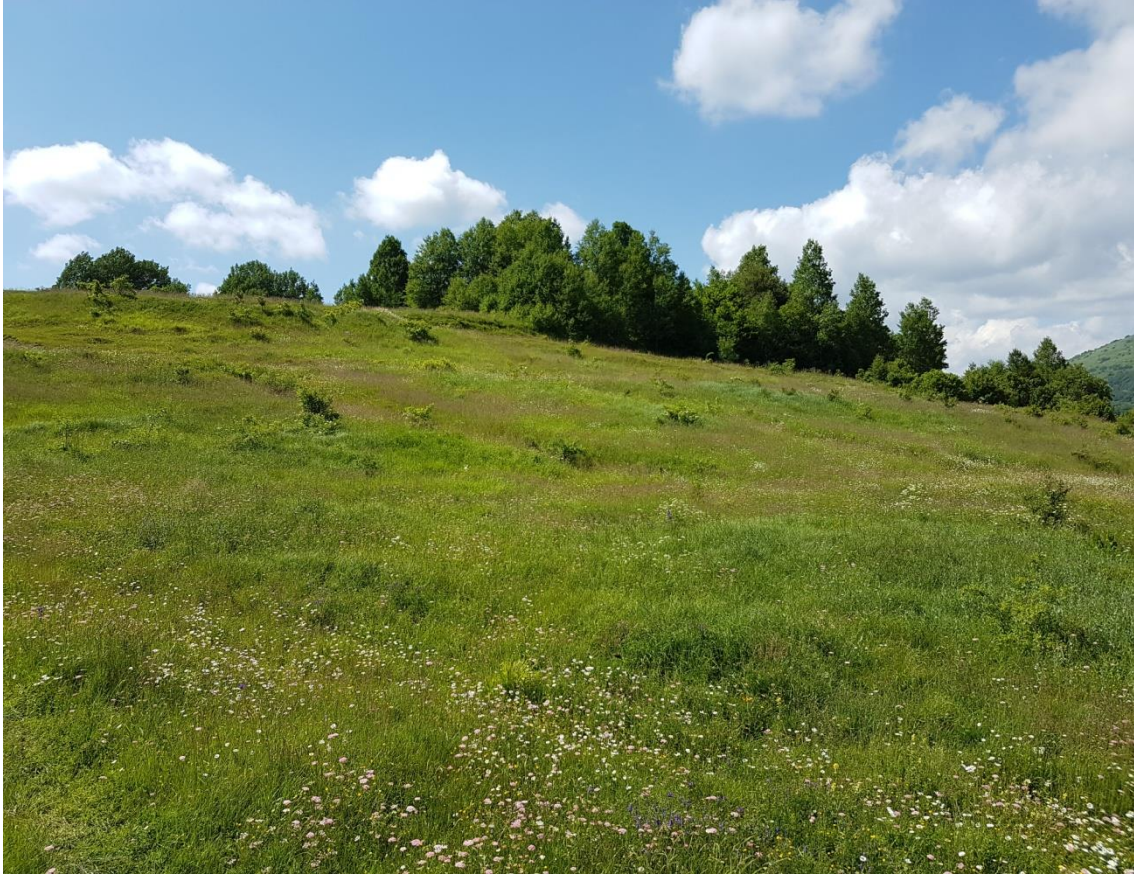
ფოტო №37

ტაფობი ზემოდან გადაფარულია ელუვიურ და ელუვიურ დელუვიური წარმონაქმნებით, კერძოდ თიხა-თიხნაროვანი გრუნტით ძირითადი ქანების (სენომანური ასაკის კირქვების) ღორღ-ნატეხოვანი მასალის ჩანართებით. აქ მდინარე ხეურის მარცხენა ფერდობზე ვხვდებით ორ მეწყრულ სხეულს, რომლებიც საპროექტო გზას მოიცავენ (იხ. ფოტო №37, №37^ა და №37^ბ). მეწყერს გააჩნია ტალღისებური ზედაპირი ალაგ-ალაგ მოწყვეტის ნაპრალებით, განსაკუთრებით კარგადაა გამოკვეთილი მეწყერის მოწყვეტის მთავარი ნაპრალი და მასთან მიყოლებული მოწყვეტის სიბრტყე. მეწყერი სიგანით 80-100 მეტრია, სიმაღლით 100-120 მეტრი. სავარაუდო წვდომის სიღრმე 3-4 მ. მეწყრები თავისი მოცულობით და აქტიურობის ფაზის მიხედვით ანგარიშგასაწვეია და გათვალისწინებული უნდა იქნეს პროექტის ავტორების მიერ.

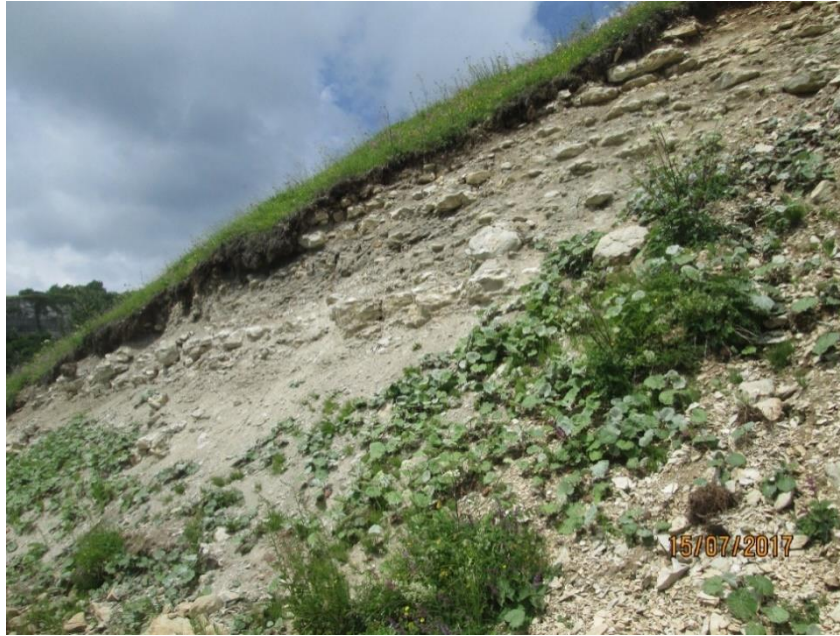
ფოტო №38

სოფ. შქმერიდან საპრექტო გზის ტრასა მიუყვება მდ. ხეორის ხეობას, კერძოდ მის მარჯვენა ნაპირს და ემთხვევა აქ არსებულ გზას. ამ მონაკვეთზე (შქმერის დელიდან ზუდალის მიმართულებით, დაახლოებით 2400 მ. მანძილზე, მათ შორის დ.წ. №№248-261) გზის თარო გამოჭრილია დასავლური ექსპოზიციის საკმაოდ დაქანებული ფერდობის ძირში, მდ. ხეორის ჭალაში გარდამავალ ზოლში. გზის აღმოსავლეთი კიდე წარმოდგენილია ხელოვნური, გაშიშვლებული ფერდობისა და ბუნებრივი ფერდობების მორიგეობით. ზოგადად ფერდობი დაფარულია ელუვიურ-დელუვიური გენეზისის, უმნიშვნელო სიმძლავრის (0.3-1.2 მ), თიხა-თიხნაროვანი გრუნტებით, ღორღისა და ხვინჯის ჩანართებით 20-40%- მდე იშვიათად ლოდების შემცველობით.

მითითებული მონატეხოვანი მასალის დედა ქანები წარმოდგენილი არიან ცარცული სისტემის, სენომანური და ალბი-აპტის სართულების სტრატეგრაფიული ერთეულების, კირქოვან-მერგელოვანი ლითოლოგიური ნაირსახეობებით. ისინი უშუალოდ მეოთხეული გრუნტების ზეწრის ქვეშაა განლაგებული და მათი სიმძლავრე აქ ასეულობით მეტრს აღემატება. მიწისზედა პირთან ახლო ისინი საკმაოდ გამოფიტული და დანაპრალიანებულია, რაც გამორჩეულად კარგად ფიქსირდება მცირე სიმძლავრის ჩამონაშაღების სახით, ხელოვნური ფერდობის ფარგლებში (იხ. ფოტო №38)

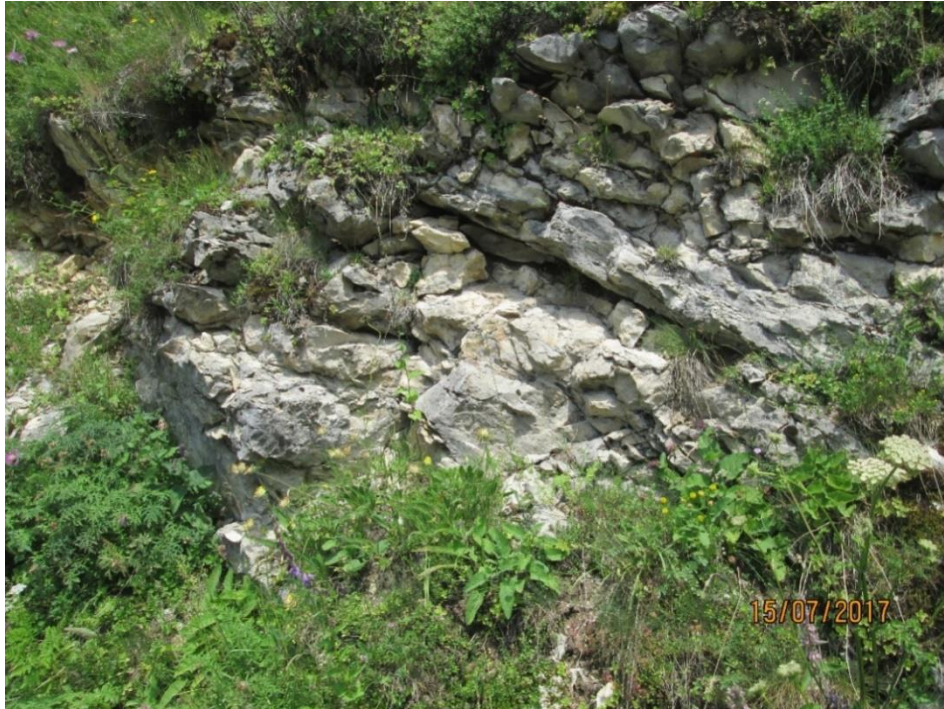
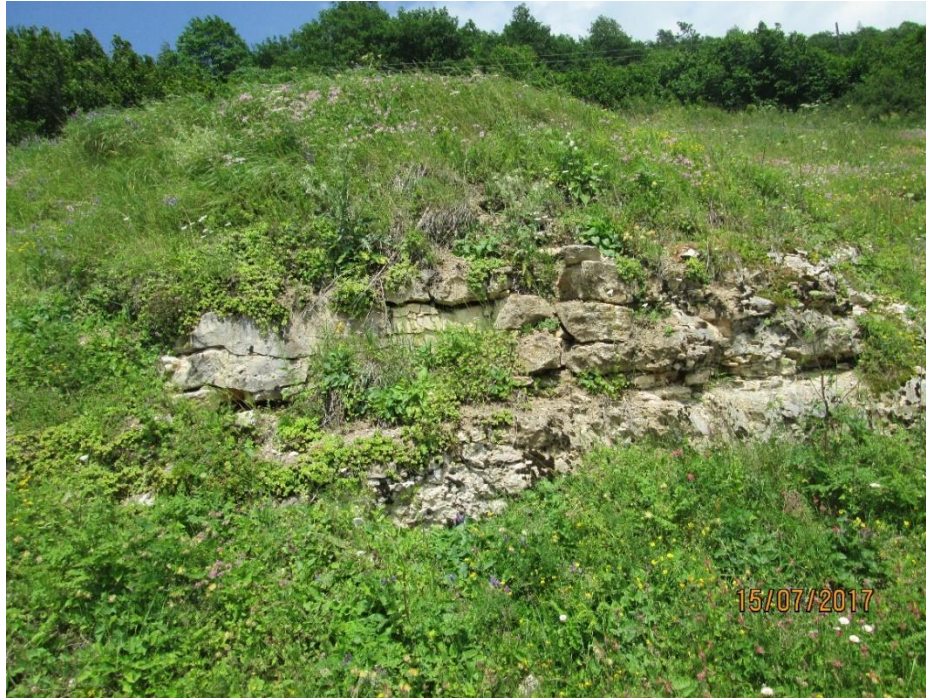
აღწერილი მონაკვეთის ბოლოდან (დ.წ. 261-დან) ე.წ. “თამარ დედოფლის კლდეები”-მდე (დ.წ. 265), გზის დაახლოებით 940 მ-ის სიგრძის მონაკვეთი გადის ბარემული ასაკის კირქვების გავრცელების უბანზე. აქ არსებული გზის ფერდობის დიდ ნაწილზე, ხელოვნური (1.5-2.0 მ-ის სიმაღლის) გაშიშვლებების ფარგლებში კირქვები ძლიერ დანაპრალიანებული და გამოფიტულია სხვაგან გადაფარულია ნიადაგის ფენითა და შესაბამისად მცენარეული საფარით. აქედან გამომდინარე გზის ეს მონაკვეთი ჩვენ მიერ მიეკუთვნა ნახევრადკლდოვანი ქანების

ძლიერ დანაპრალიანებული და გამოფიტული კირქვები ნახევრადკლდოვანი ქანების გავრცელების უბანზე

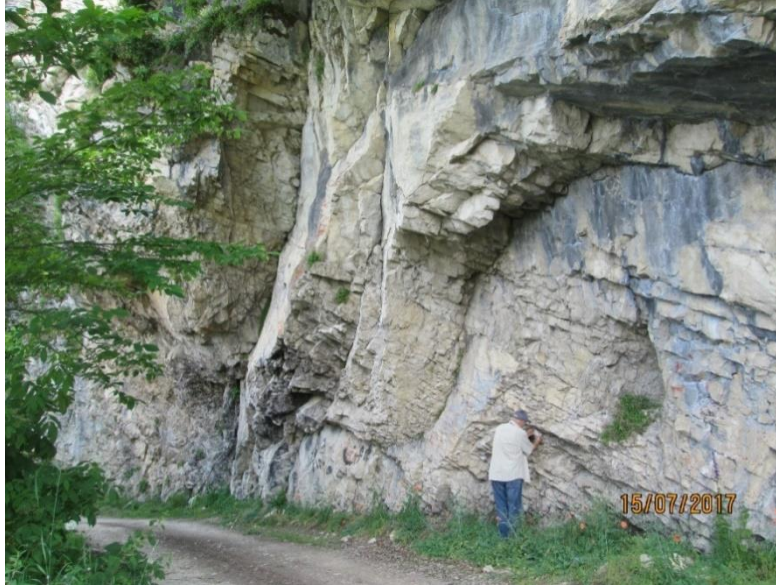
“თამარ დედოფლის კლდეები”-ს უბანზე გზა მკვეთრად უხვევს თითქმის აღმოსავლეთი მიმართულებით და შემდგომ სერპანტინის სახით ეშვება სოფ. ბოყვას სამანებისკენ. (გზის ამ ნაწილის სიგრძე დაახლოებით 2900 მ-ია. მისი დასაწყისი (პირველი 500-540მ) გადის ბარემული ასაკის კირქვების კლდოვანი კარნიზის ფარგლებში. სავალი ნაწილის სიგანე აქ 3.0 მ-ით განისაზღვრება. იგი სამხრეთიდან და ჩრდილოეთიდან შემოსაზღვრულია თითქმის ვერტიკალური კლდოვანი ფლატით.

ფოტო №41 კლდოვანი კარნიზი ”თამარ დედოფლის კლდეები“-ს უბანზე

აქ გავრცელებული კირქვები ქანის ხარისხის მაჩვენებლისა (Q) და კლდოვანი ქანის მასივის რეიტინგის (RMR) მიხედვით განისაზღვრა როგორც კარგი კლდოვანი ქანი. მიზანშეწონილად მიგვაჩნია აღინიშნოს რომ ამ მონაკვეთზე გზის სავალი ნაწილის გაგანიერების შემთხვევაში მისაღები იქნება შესაბამისი საინჟინრო გადაწყვეტილებები. ასევე ავლნიშნავთ რომ ამ მონაკვეთს თითქმის მერიდიანული მიმართულებით კვეთს ტექტონიკური კონტაქტი ნასხლეტის სახით, ვფიქრობთ ამ კონტაქტთან უნდა იყოს დაკავშირებული ამ უბანზე გავრცელებული ქვათაცვენის მოვლენა (იხ. ფოტო №42 დ.წ. 266).

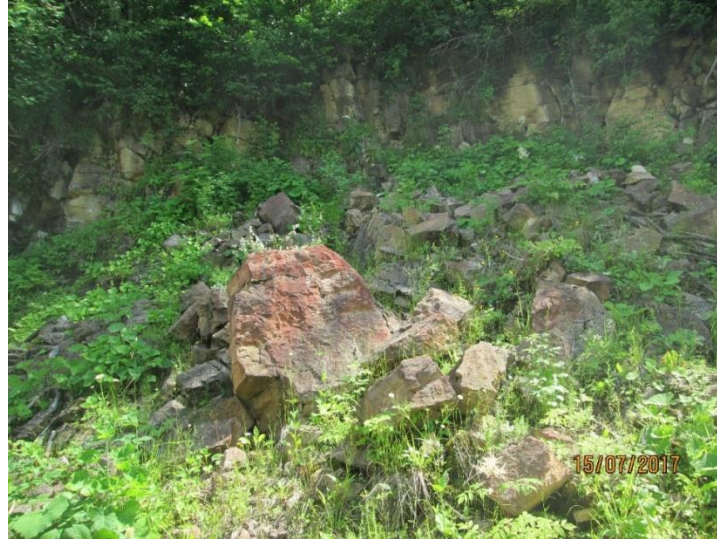
ფოტო №42 ქვათაცვენის მოვლენა ტექტონიკური კონტაქტის უბანზე

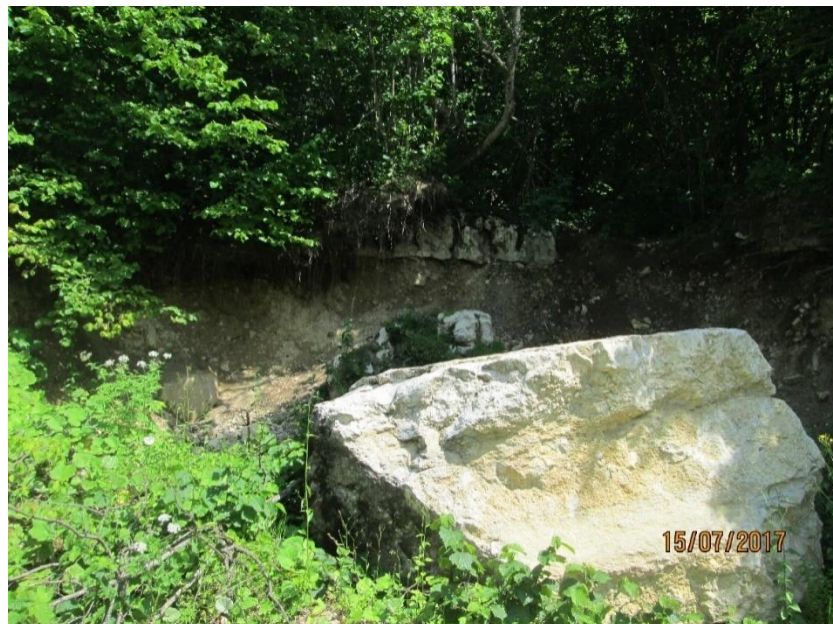
ფოტო № 43

გზის მომდევნო მონაკვეთი (დაახლოებით 150მ) გადის სქელშრეებრივი დოლომიტიზირებული კირქვების (ქვედა ცარცი, ბარიასულ-ჰოტერიული) გაერცვლების უბანზე. ამ გრუნტების ერთდერძა კუმშვაზე გამოცდის შედეგად (75 მპა) მათი რეიტინგის მაჩვენებელი (სიმტკიცის მიხედვით) უტოლდება 7-ს. (ფოტო № 43)

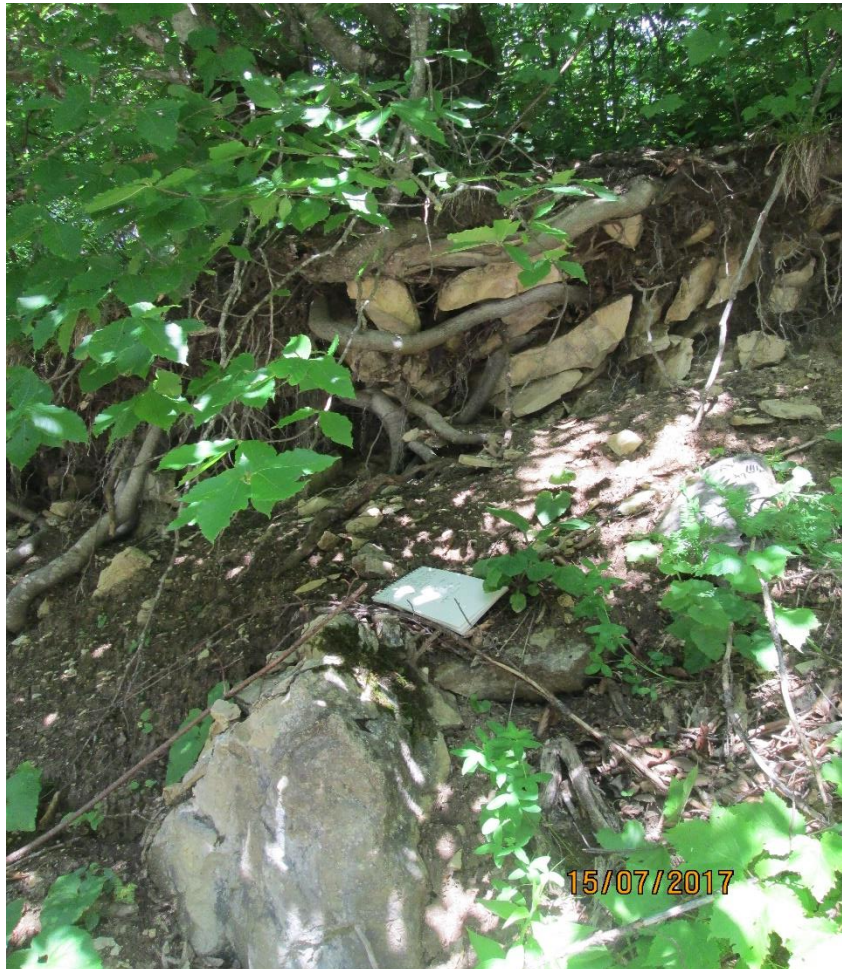
ფოტო №44

გზის შემდეგი მონაკვეთი, (დაახლოებით 550-560 მ) გადის იურული ასაკის (კომერიჯ-ტიტონი და ხოჯალის მეორე ქვეწყება) ქანების გავრცელების ზონაში. (იხ. ფოტო №44) აქ გავრცელებული ტუბობრეჭიების სიმტკიცის (60.28 მპა) მიხედვით რეიტინგის მაჩვენებელი უტოლდება 7-ს. (იხ. ლაბორატორიული გამოცდის შედეგები, დანართი №2).

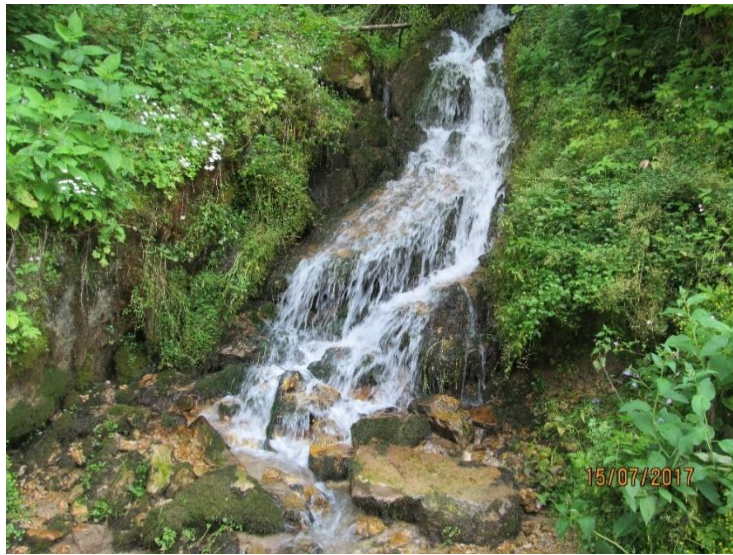
ფოტო № 45 ჩოკრაკული ჰორიზონტის კლდოვანი კირქვები

გზის შემდეგი მონაკვეთი (დაახ.630 მ) გადის მიოცენური ასაკის (ძირითადად ჩოკრაკული ჰორიზონტი) კირქვების გავრცელების უბანზე. ეს ქანები ერთდერძა კუმშვაზე გამოცდის შედეგების მიხედვით (116.1 მპა) ხასიათდებიან 12 ბალიანი რეიტინგით.(იხ. ფოტო № 45 და ლაბორატორიული გამოცდის შედეგები, დანართი № 2).

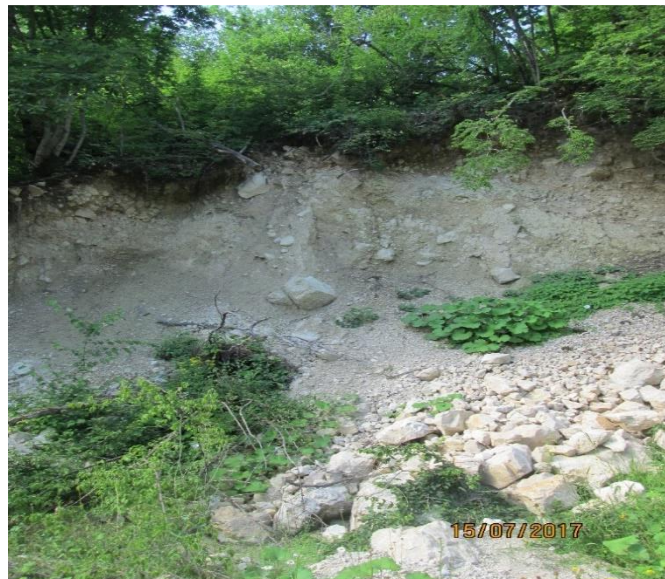
ფოტო № 45 პროლუვიურ-დელუვიური წარმონაქმნები

გზის მნიშვნელოვანი სიგრძის შემდგომი მონაკვეთი (5 კმ. მეტი) გადის დელუვიურ-პროლუვიური გენეზისის წარმონაქმნებში. ამ გრუნტების ხილული სიმძლავრე იცვლება 1.3-1.5 მ-იდან (ფოტო №46 დ.წ. 271, 273) 2.5-3.0 მ-დე (ფოტო №45დ.წ. 279).

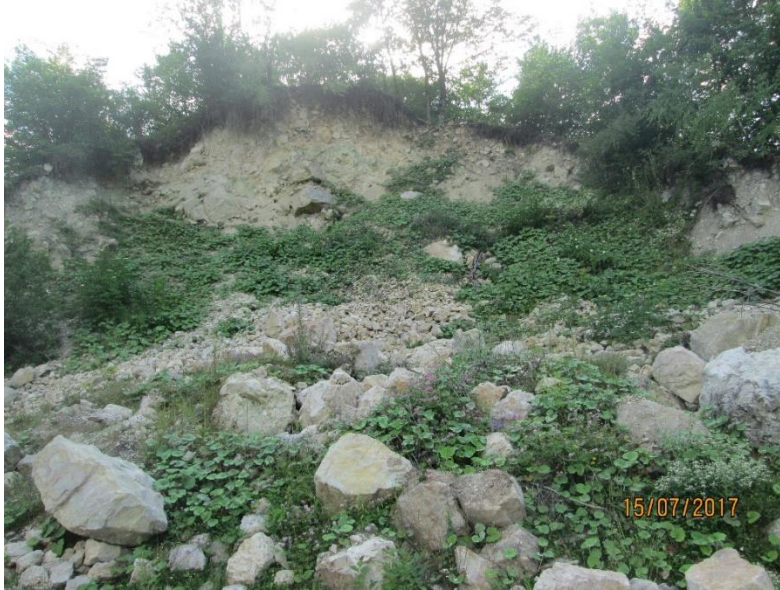
ფოტო №47 მეწყრული მოვლენა

მდ. ჭკოსა და ხეორის მიდამოებში ხიდის მეშვეობით გადადის ხეორის მარცხენა ნაპირზე და ზემოთ აღნიშნული დელუვიურ-პროლუვიური ნალექების გავლით მიემართება სოფ. ზუდაღისაკენ. დ.წ. №281 ფიქსირდება მეწრული მოვლენა რომელიც განვითარებულია დელუვიურ-პროლუვიური გენეზისის წარმონაქმნებში. კარგად ფიქსირდება მთავარი მოწყვეტის ხაზი, რომელიც მეწყერის წვეროსთან განვითარებული 2.0-3.0 მ-ის სიმაღლის საფეხურის წარბას წარმოადგენს. მეწყერის სიგრძე 20.0 მ-ს აღწევს, სიგანე 15.0 მ. იგი ტექნოგენური წარმოშობისაა და დღეისათვის სტაბილირებულ მდგომარეობაში იმყოფება (იხ. ფოტო № 47).

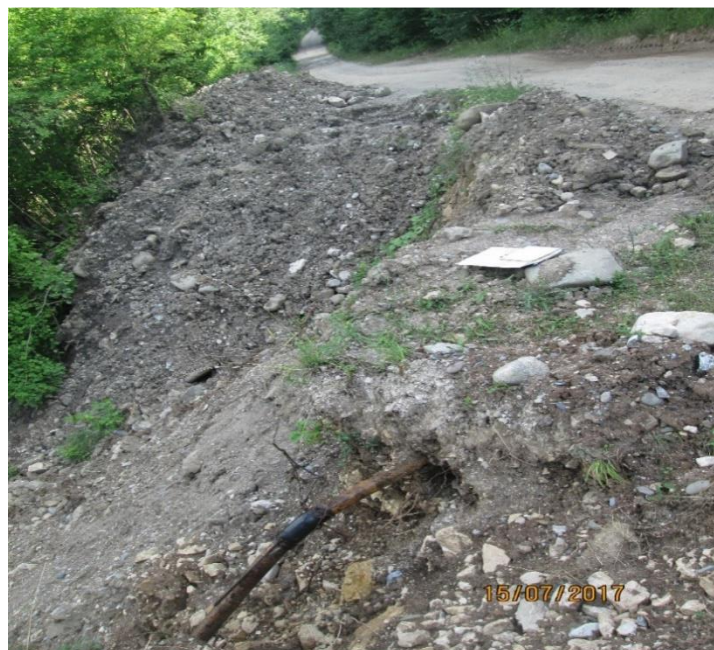
ფოტო № 48 მეწყერი სოფ. ქვაშხიეთის სამხრეთ საზღვართან

შედარებით მცირე ზომის მეწყერი განვითარებულია ასევე უშუალოდ გამოკვლეული გზის ფარგლებში, სოფ. ქვაშხეთის სამხრეთ საზღვართან. მისი გამომწვევი მიზეზია მდ. ხეორის ეროზიული აქტივობა, ასევე ფერდობის ამგები გრუნტების ხელოვნურად გაჭარბტენიანობა წყალსადენის გაუმართაობის შედეგად (იხ. ფოტო № 48).

მეწყერის სიგრძე 15-18 მ-ია, სიგანე 10.0 მ, მოწყვეტის საფეხურის სიმაღლე 2.5-3.0 მ-ს აღწევს. იგი აქტიურია, მიტაცებული აქვს გზისპირი, მისი ფორმირება დამთავრებული არ არის, ამიტომ მისმა შემდგომმა განვითარებამ ნაწილობრივ ან შესაძლებელია მთლიანად დააზიანოს საგალი ნაწილი.

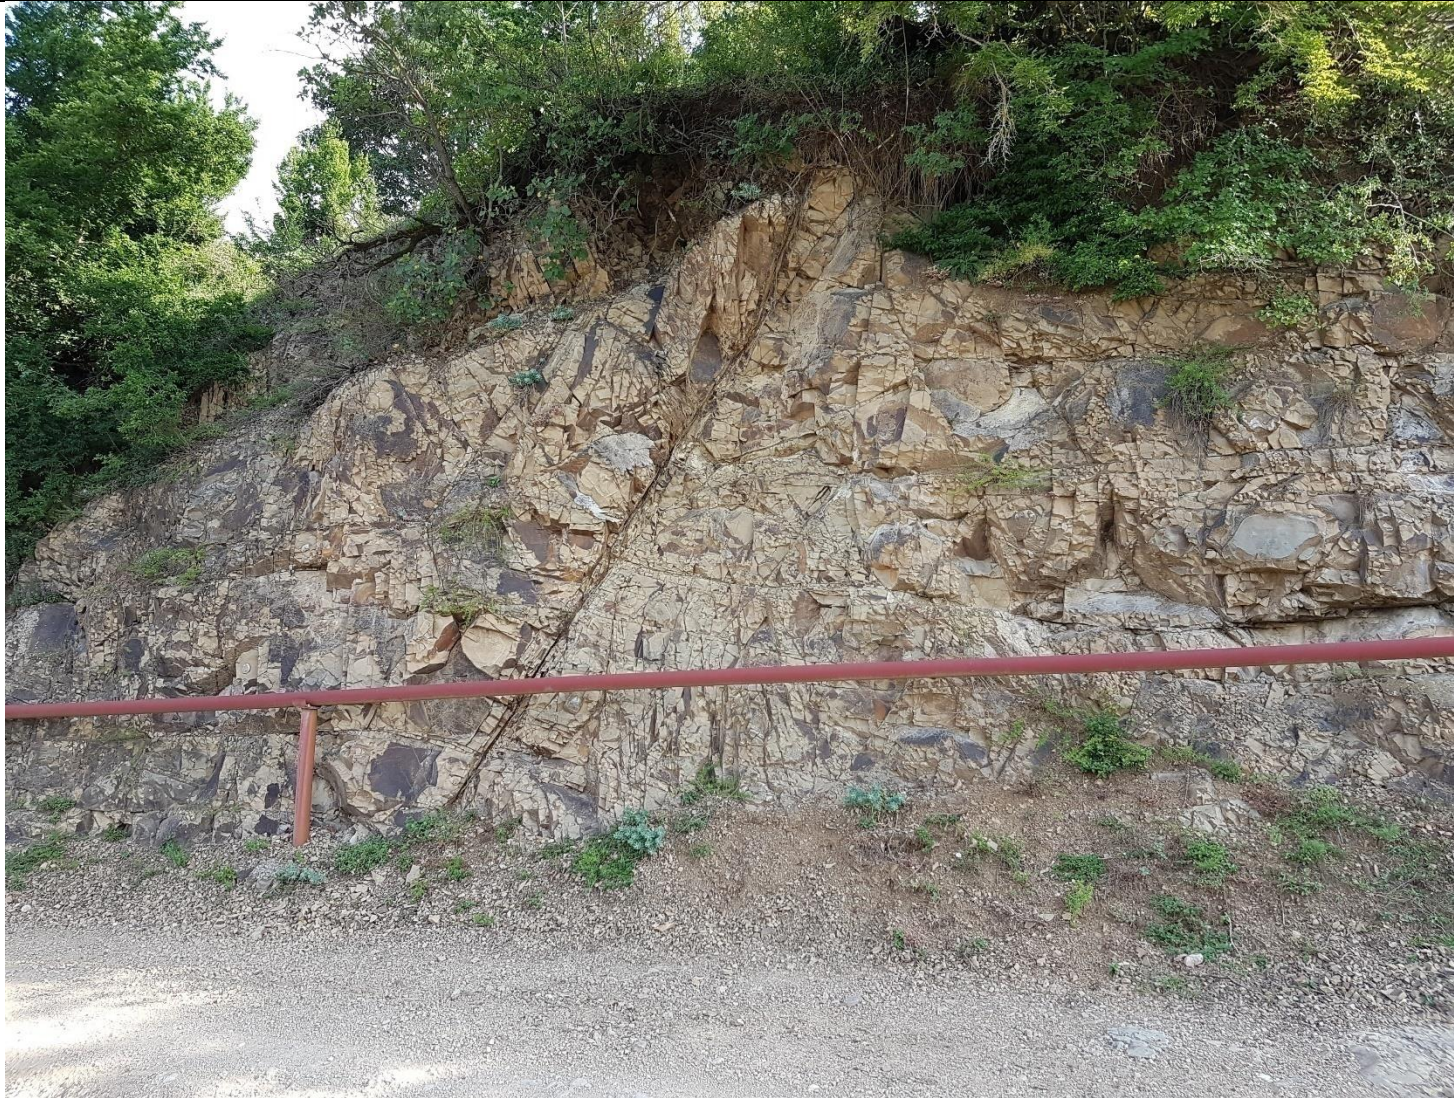
ობიექტი:	საინჟინრო-გეოლოგიური კარტირება ზემო იმერეთი-რაჭის 49 კმ-იანი საავტომობილო გზის რეაბილიტაციის პროექტისათვის		კოორდინატები:	364331
ადგილმდებარეობა:	სოფელი სარეკი	ნაჩენი N56		4690326

სისტემის №	ნაპრა ლი	Az	დახრ ის კუთხ ქ გრად	მანძილი		ნაპრ. სიგანე, მმ		J _n	J _r	J _a	J _w	L _m		აღნიშვნა ნახაზზე
				ნაპრ. შორის, სმ	87.5	0.2	0.27					12	20.7	
I	1	330	10	65	87.5	0.2	0.27	4	3	1.0	1.0	12	20.7

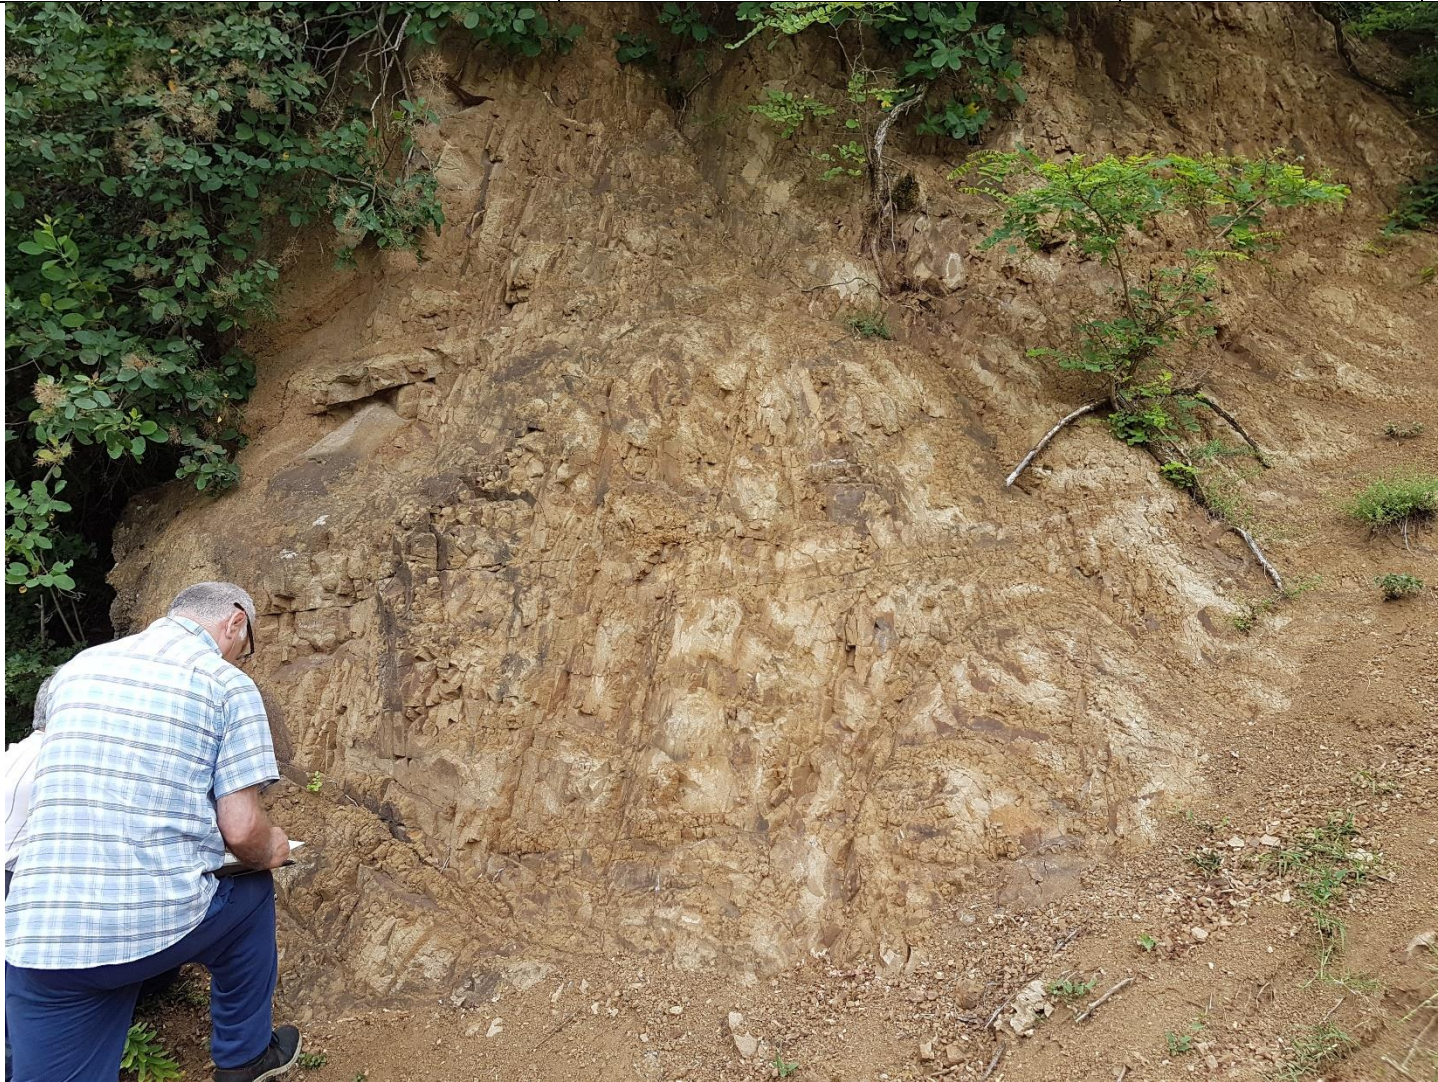
ობიექტი:	საინჟინრო გეოლოგიური კარტირება ზემო იმერეთი-რაჭის 49 კმ-იანი საავტომობილო გზის რეაბილიტაციის პროექტისათვის	კოორდინატები:	364639
ადგილმდებარეობა:	სოფელი სარევი	ნაჩენი N135	4690096

სის ტემ ის №	ნაპრა ლი	Az	დახრი ს კუთხე, გრად	მანძილი		ნაპრ. სიგანე, მმ		J _n	J _r	J _a	J _w	L _m		აღნიშვნა ნახაზზე
				ნაპრ. წორის, სმ										
I	1	200	30	60	76.5	0.5	0.62	9	3	1.0	1.0	1.4	4.1
