გემო იმერეთი-რაჭის დამაკავშირებელი საავტომობილო გზის მშენებლობა-რეკონსტრუქცია

გეოლოგიური ანგარიში

ლოტი IV

შემსრულებელი: შპს „გროს ენერჯი ჯგუფი“
ლვოვის ქ. #66 თბილისი, საქართველო

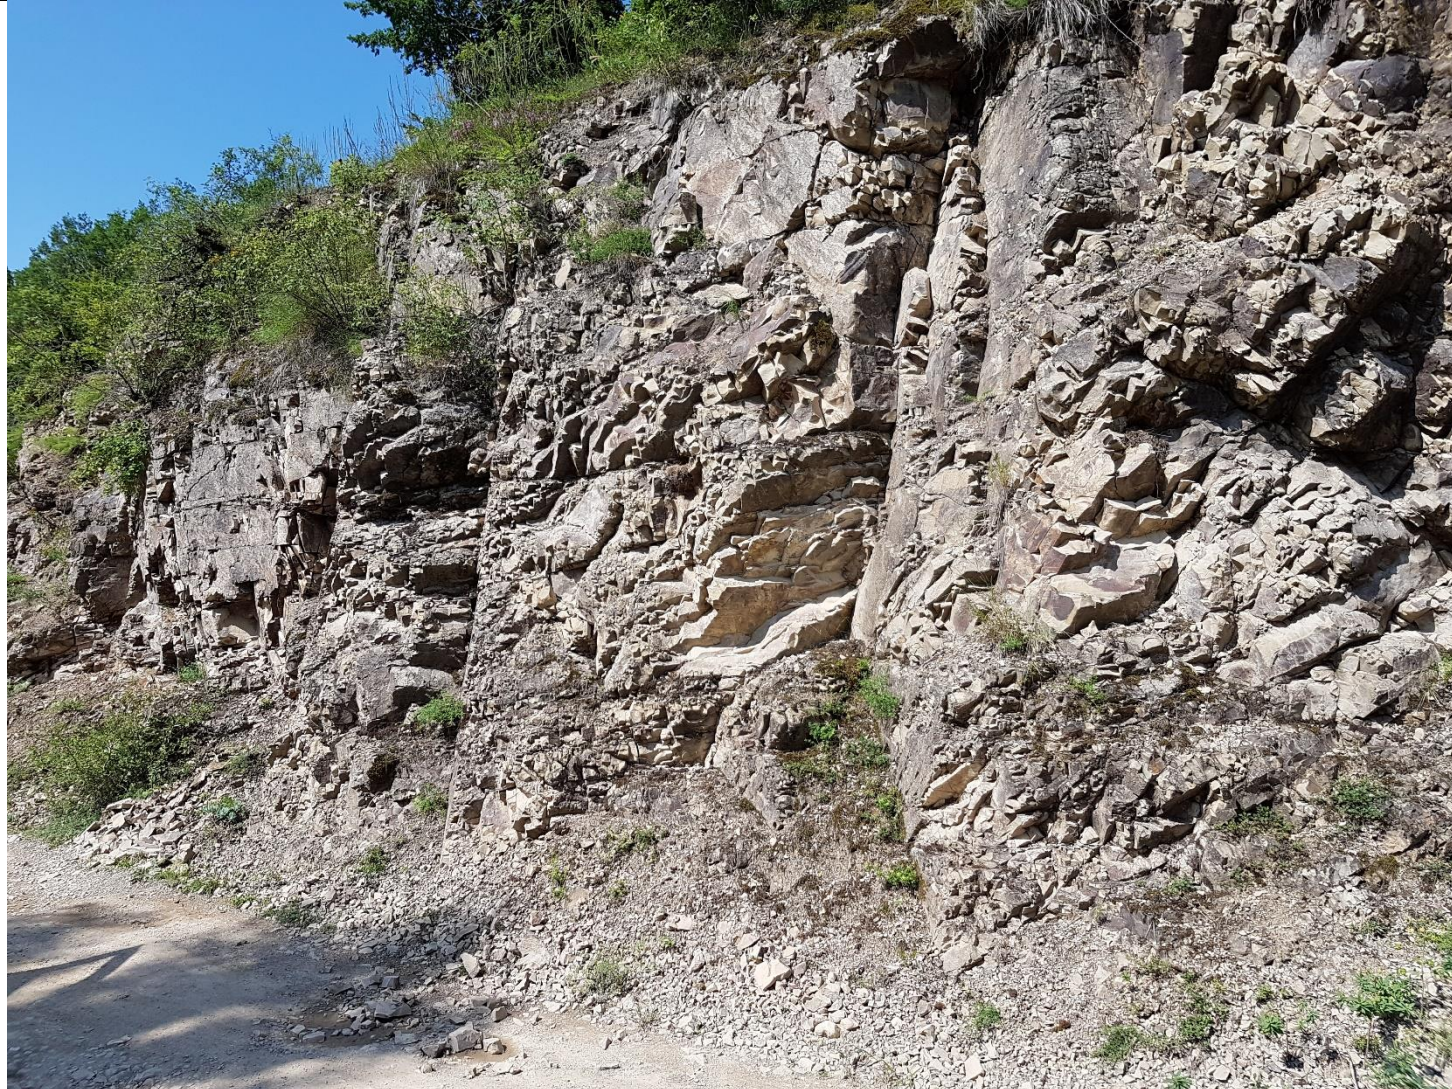
ობიექტი:	საინჟინრო გეოლოგიური კარტირება ზემო იმერეთი-რაჭის 49 კმ-იანი საავტომობილო გზის რეაბილიტაციის პროექტისათვის		კოორდინატები:	364289
ადგილმდებარეობა:	სოფელი სარეკი	ნაჩენი N138		4691242

სის ტემ ის №	ნაპრა ლი	Az	დახრი ს კუთხე, გრად	მანძილი		ნაპრ. სიგანე, მმ		J _n	J _r	J _a	J _w	L _m		აღნიშვნა ნახაზზე
				ნაპრ. წორის, სმ	160.6	2.1	1.49					3.5	3.5	
I	1	130	74	380	160.6	2.1	1.49	6	3	1.0	1.0	3.5	3.5

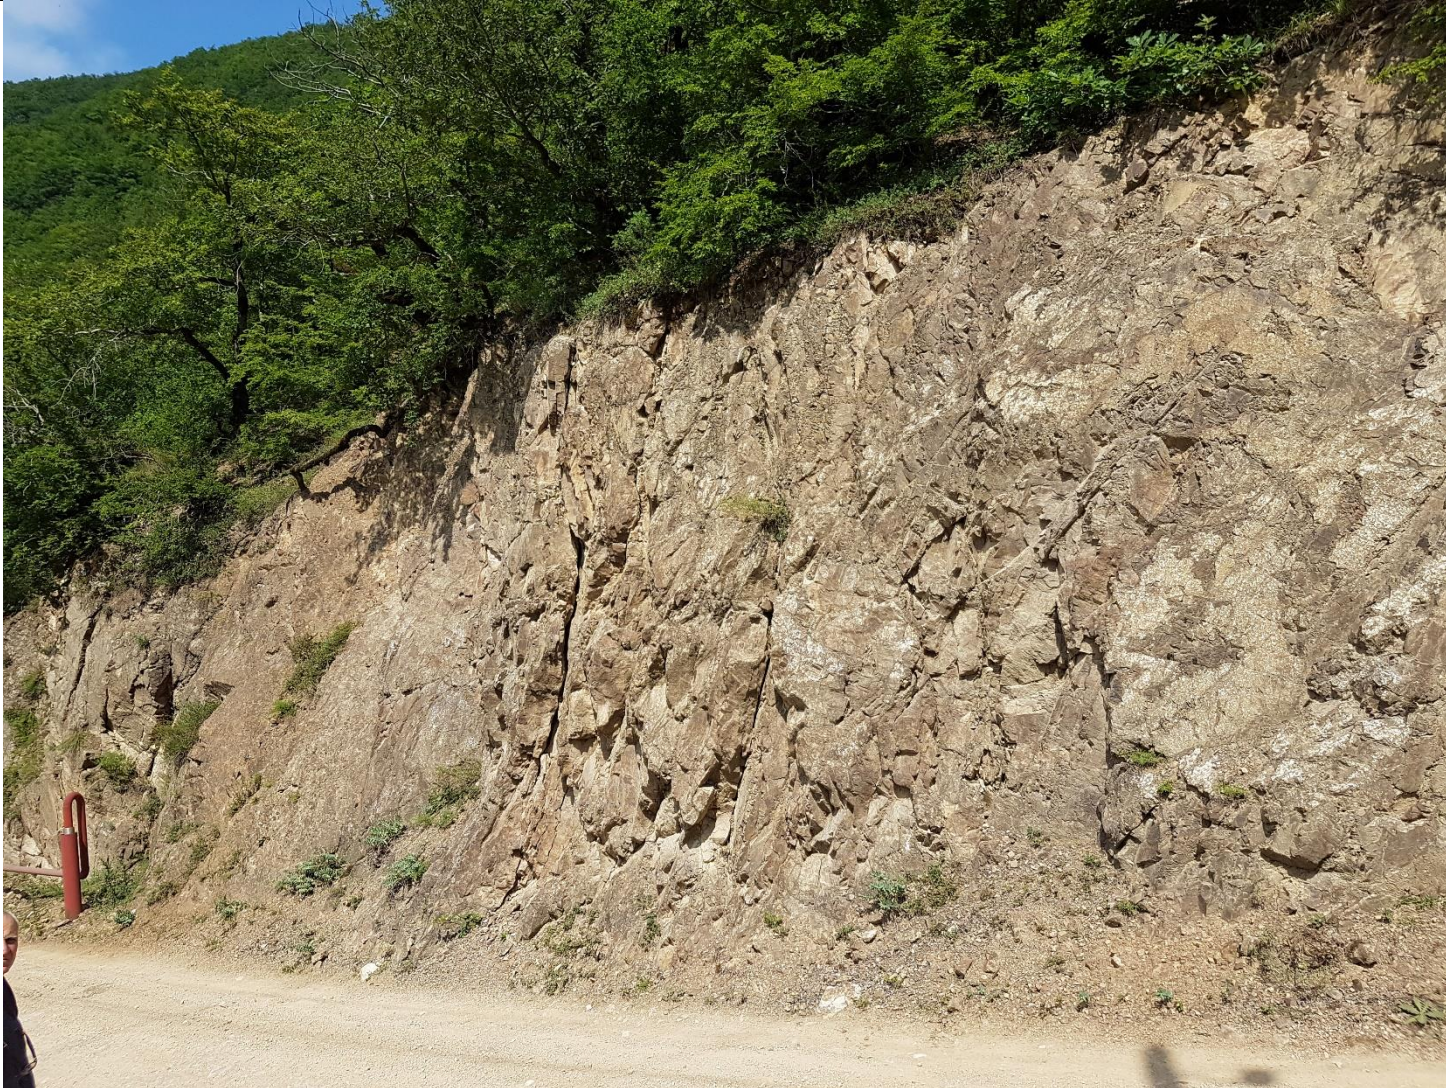
ობიექტი:	საინჟინრო გეოლოგიური კარტირება ზემო იმერეთი-რაჭის 49 კმ-იანი საავტომობილო გზის რეაბილიტაციის პროექტისათვის		კოორდინატები:	364501
ადგილმდებარეობა:	სოფელი სარეკი-ქვემოხევი	ნაჩენი N140		4691962

სის ტემ ის №	ნაპრ ალი	Az	ღახრი ს კუთხე, გრად	მანძილი ნაპრ. შორის, სმ		ნაპრ. სიგანე, მმ		J _n	J _r	J _a	J _w	L _m		აღნიშვნა ნახაზზე
I	1	180	45	280	242.5	0.2	0.58	4	3	1.0	1.0	4.8	5.34

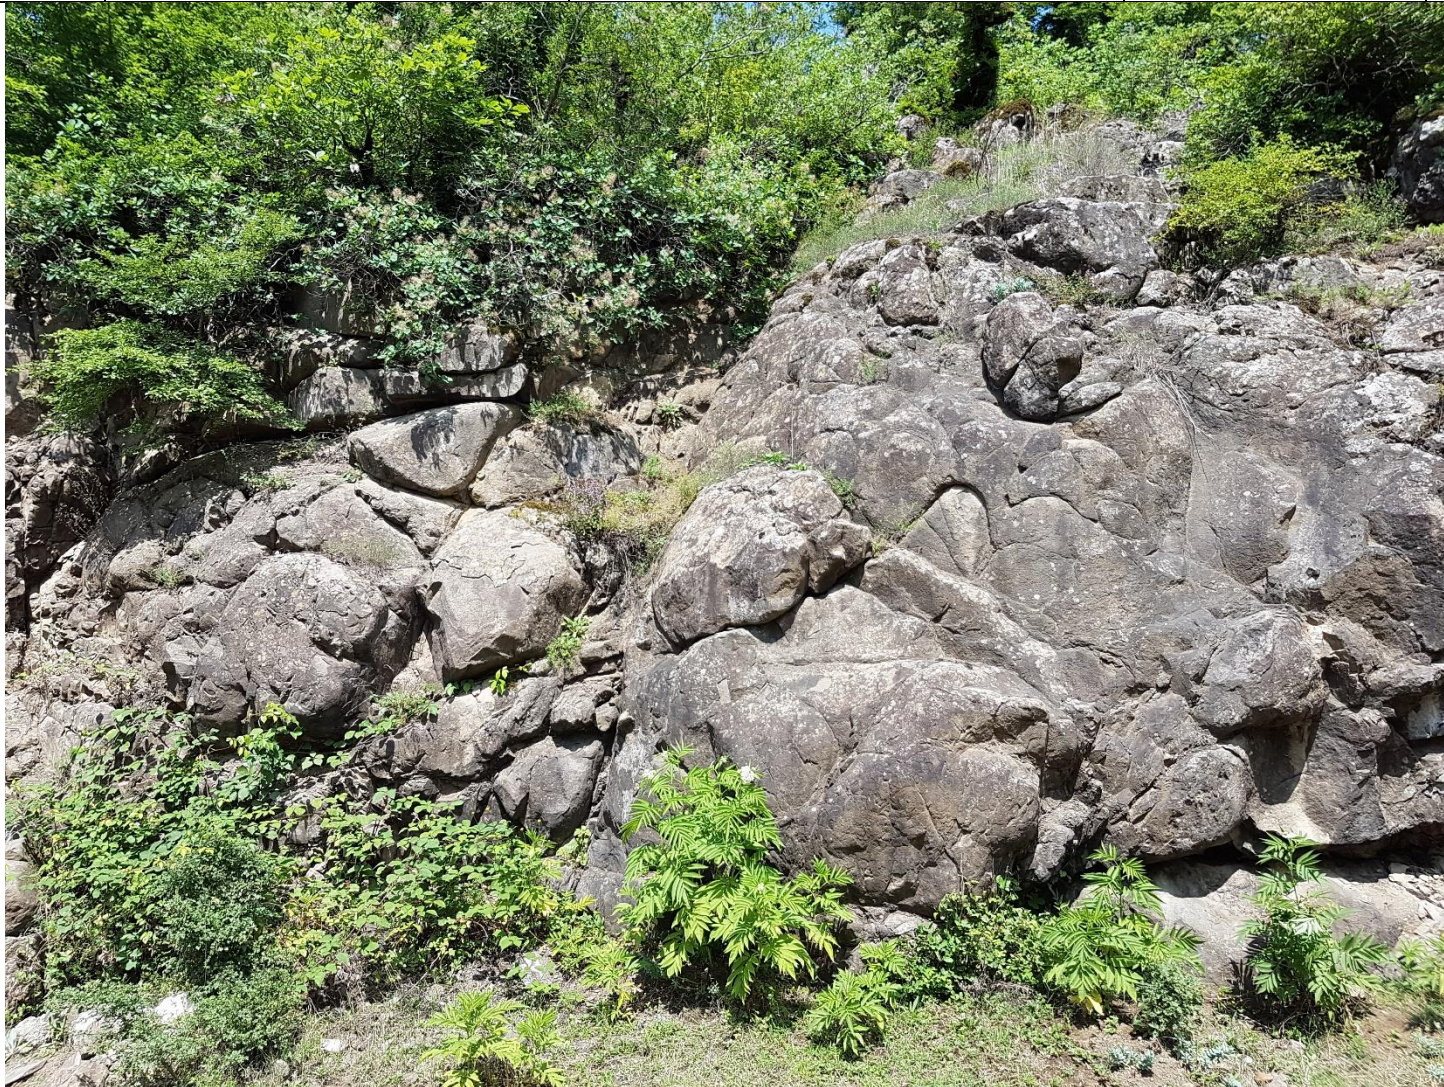
ობიექტი:	საინჟინრო გეოლოგიური კარტირება ზემო იმერეთი-რაჭის 49 კმ-იანი საავტომობილო გზის რეაბილიტაციის პროექტისათვის	კოორდინატები:	364701
ადგილმდებარეობა:	სოფელი სარეკი-ქვემოხევი	ნაჩენი N141	4692474

სის ტემ ის №	ნაპრ აღი	Az	დახრი ს კუთხე, გრად	მანძილი ნაპრ. შორის, სმ		ნაპრ. სიგანე, მმ		J _n	J _r	J _a	J _w	L _m		აღნიშვნა ნახაზზე
I	1	160	46	80	80	1.2	0.83	9	3	1.0	1.0	7.5	6.1	
	2	156	50	40		0.7						3.7		
	3	160	48	120		0.4						5.8		
	4	160	50			1.0						7.2		
II	1	110	20	120	120	0.6	0.65	9	3	1.0	1.0	11.5	7.0	
	2	108	18	160		0.8						6.8		
	3	110	20	130		1.0						5.8		
	4	115	17	110		0.6						6.5		
	5	118	19	80		0.4						4.8		
	6	120	20			0.5						6.7		
III	1	190	40	120	106	0.3	0.17	9	3	1.0	1.0	5.5	5.5	
	2	186	36	110		0.1								
	3	188	38	80		0.1								
საშ					102		0.55	9	3	1	1		6.2

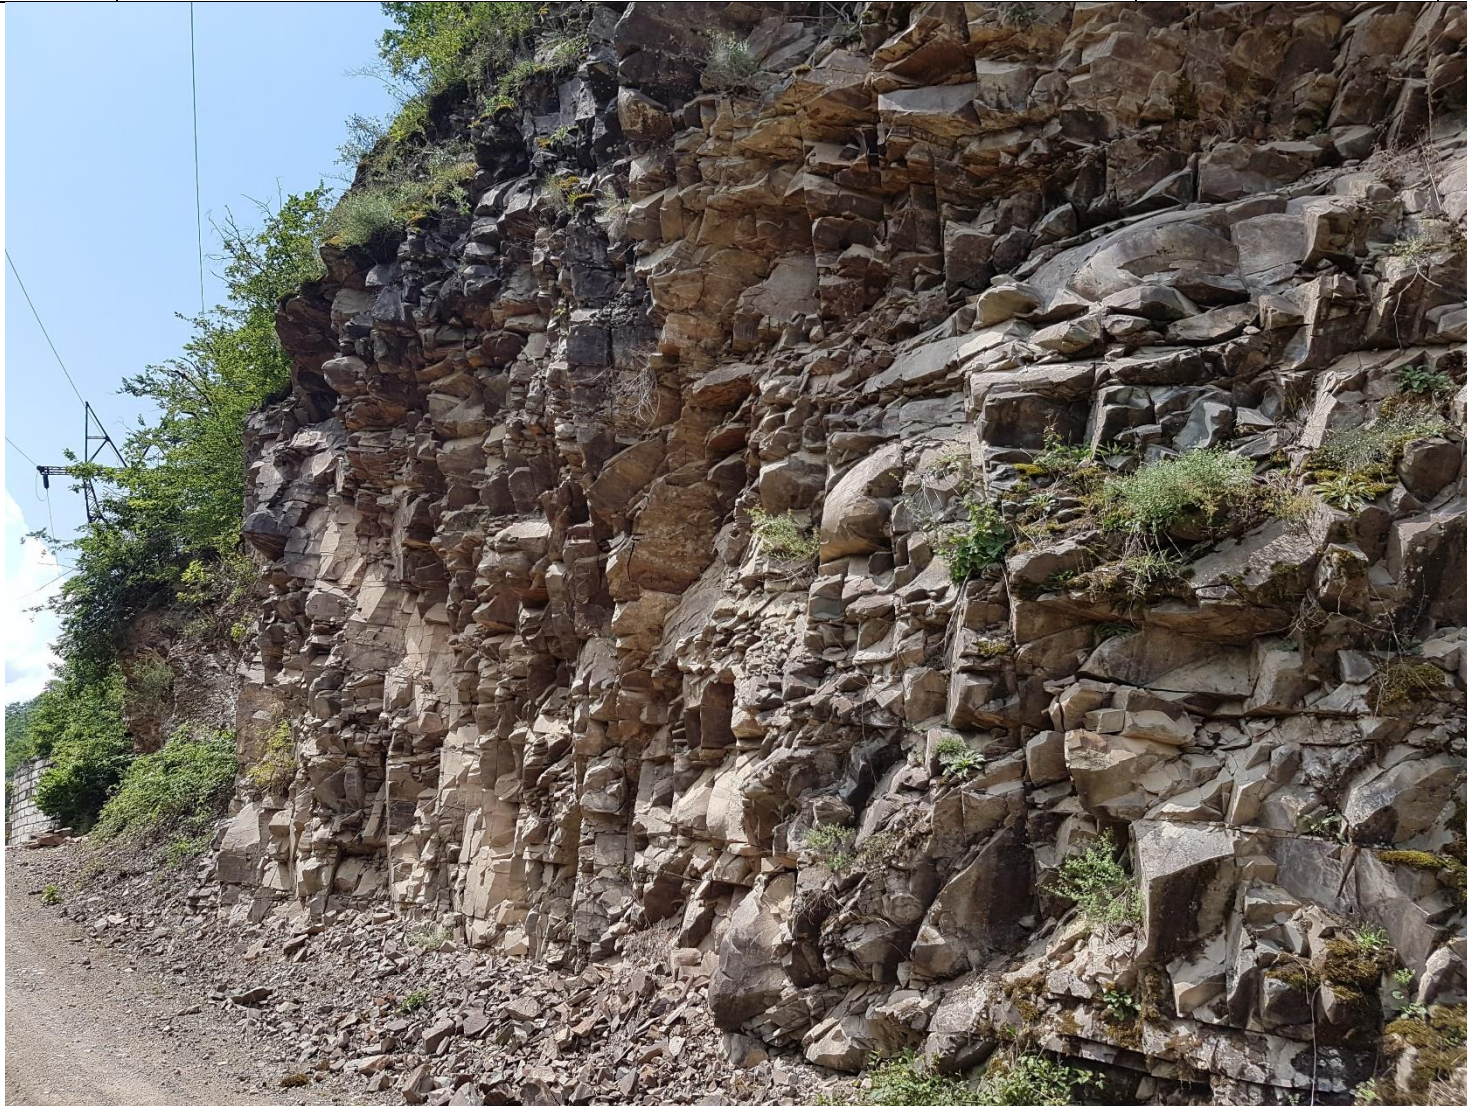
ობიექტი:	საინჟინრო გეოლოგიური კარტირება ზემო იმერეთი-რაჭის 49 კმ-იანი საავტომობილო გზის რეაბილიტაციის პროექტისათვის		კოორდინატები:	364437
ადგილმდებარეობა:	სოფელი შუახევი	ნაჩენი N143		4693569

სის ტემ ის №	ნაპრ აღი	Az	დახრი ს კუთხე, გრად	მანძილი ნაპრ. შორის, სმ		ნაპრ. სიგანე, მმ		J _n	J _r	J _a	J _w	L _m		აღნიშვნ ა ნახაზზე
I	1	186	75	15	16.5	2.0	1.77	4	3.0	1.0	1.0	3.0	3.28	
	2	179	78	20		1.5						3.0		
	3	180	80	15		1.0						3.4		
	4	184	75	20		1.0						3.5		
	5	186	76	10		2.0						3.5		
	6	175	78	17		2.4						3.7		
	7	180	80	15		1.2						3.4		
	8	179	78	20		2.0						3.0		
	9	180	75			1.8						3.0		
II	1	146	52	60	70	1.0	0.93		3.0	1.0	1.0	4.8	4.83	
	2	142	50	80		6.8						5.2		
	3	145	50			1.0						4.5		
	4	145	48											
III	1	230	65	40	40	0.5	0.38					0.7	0.58	
	2	240	60	30		0.3						0.4		
	3	235	62	60		1.4						0.6		
	4	238	68	30		0.5						0.9		
	5	240	60			0.2						0.3		
საშ					42.2		1.03	4	3	1	1		2.9

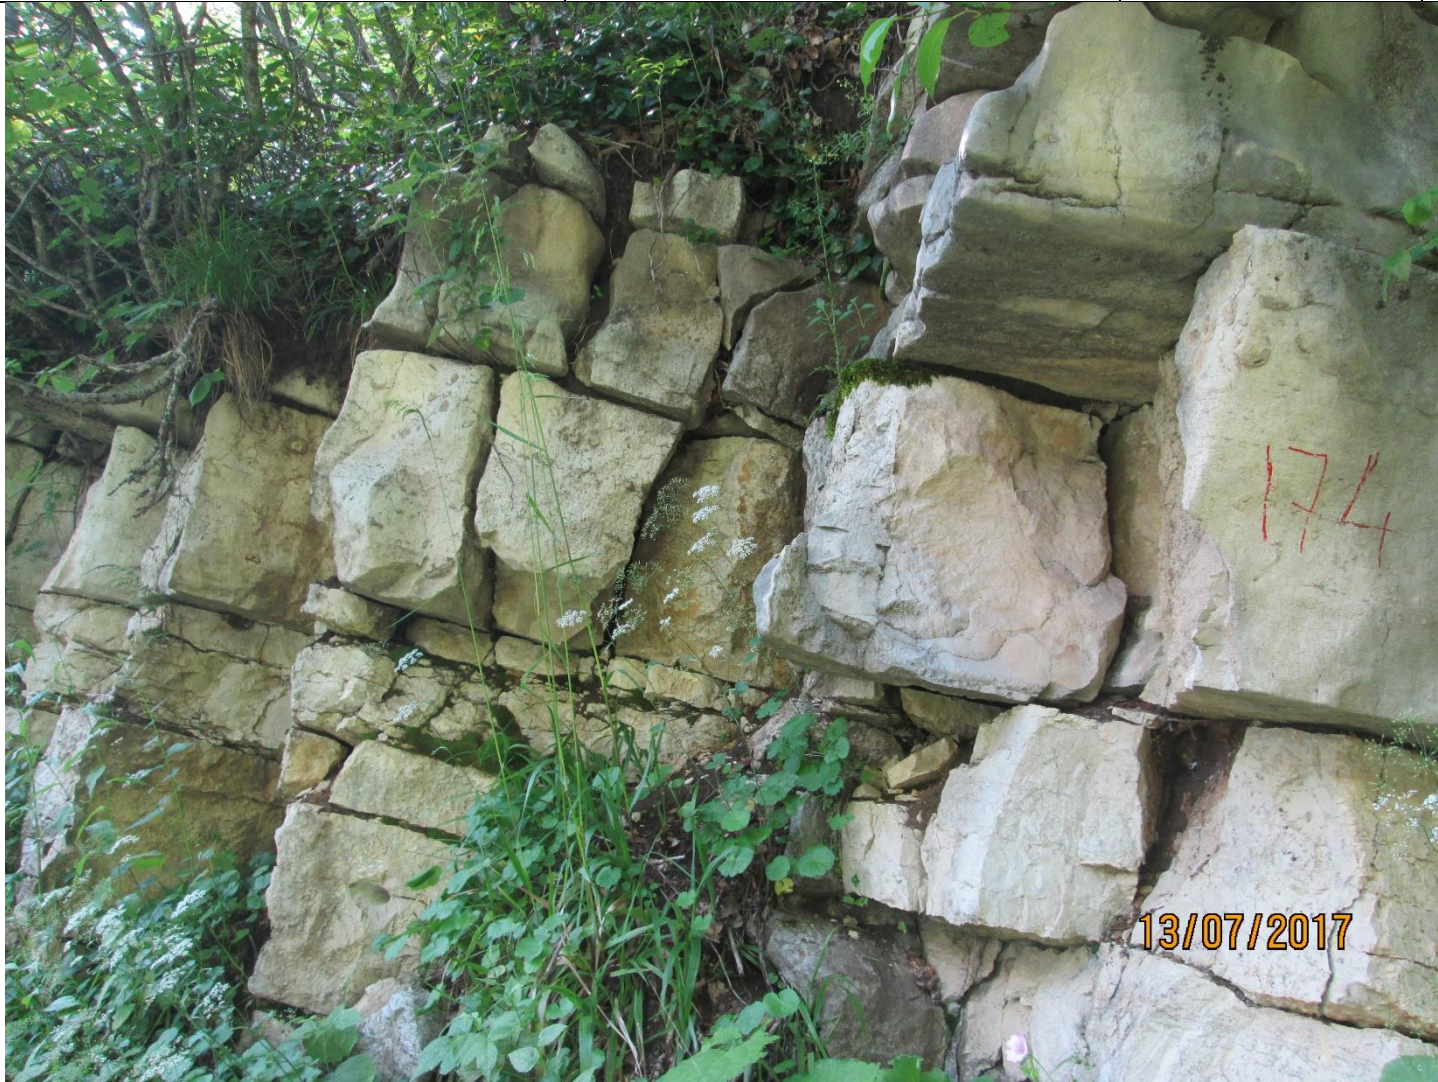
ობიექტი:	საინჟინრო გეოლოგიური კარტირება ზემო იმერეთი-რაჭის 49 კმ-იანი საავტომობილო გზის რეაბილიტაციის პროექტისათვის	კოორდინატები:	369556
ადგილმდებარეობა:	სოფ.შქმერი - უზუნთა	ნაჩენი N174	4702441

სის ტემ ის №	ნაპრ ალი	Az	დახრი ს კუთხე, გრად	მანძილი ნაპრ. შორის, სმ		ნაპრ. შიგანე, მმ		J _n	J _r	J _a	J _w	L _m		აღნიშვნა ნახაზზე
I	1	335	35	60	69.0	2.0	18.0	9	3.0	1.0	1.0	16.2	14.03	-----
	2	338	34	80		1.8						15.1		
	3	340	35	60		0.8						14.7		
	4	336	32	75		2.2						13.2		
	5	340	35	70		2.0						12.6		
	6	338	34	80		2.0						12.4		
II	1	140	84	60	67.1	15	15.7		3.0	1.0	1.0	0.6	0.7	-----
	2	136	82	60		17						0.8		
	3	140	85	100		15						0.6		
	4	138	85	60		20						0.7		
	5	140	85	50		10						0.7		
	6	139	82	40		14						0.7		
	7	136	80	80		1.4						0.6		
	8	140	85									0.8		
III	1	320	70	69	60.3	0.8	0.8					0.5	0.68	
	2	315	65	58		0.8						1.1		
	3	312	60	54		1.0						0.8		
	4	320	70	68		1.1						0.6		
	5	310	76	50		0.6								
	6	320	68	70		1.5								
T.j					58.4		6.1	9	3.0	1.0	1.0			5.23

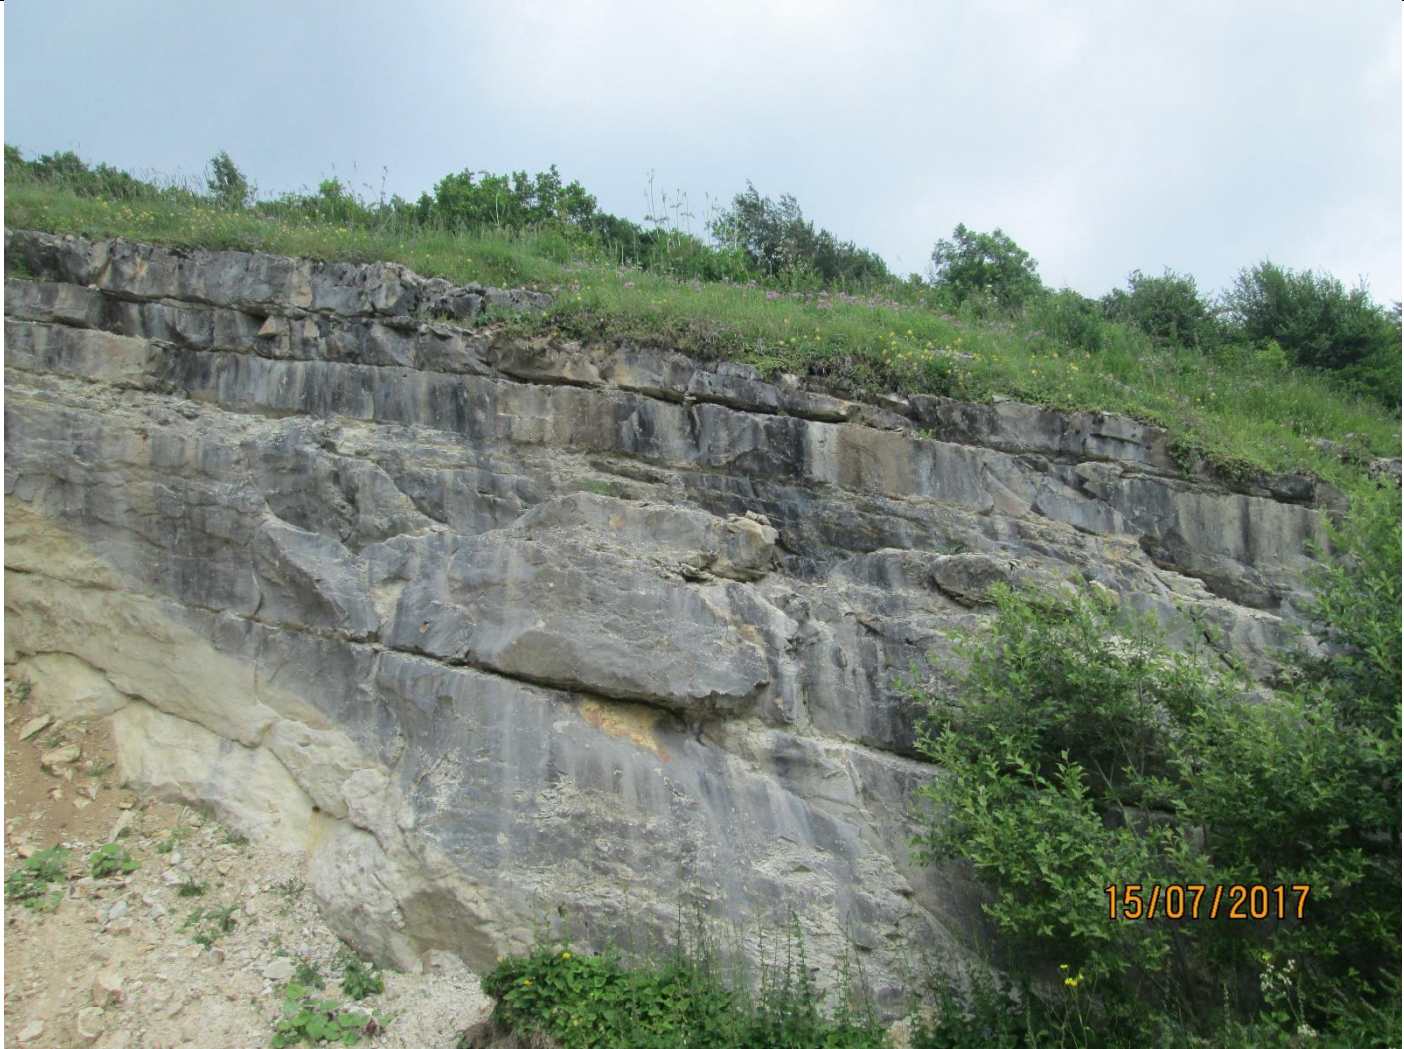
ობიექტი:	საინჟინრო გეოლოგიური კარტირება ზემო იმერეთი-რაჭის 49 კმ-იანი საავტომობილო გზის რეაბილიტაციის პროექტისათვის		კოორდინატები:	368759
ადგილმდებარეობა:	შქმერი ზუდალის გზა	ნაჩენი N262		4707200

სის ტემ ის №	ნაპრ აღი	Az	დახრი ს კუთხე, გრად	მანძილი		ნაპრ. სიგანე, მმ		J _n	J _r	J _a	J _w	L _m		აღნიშვნა ნახაზზე
				ნაპრ.	შორის, სმ									
I	1	198	25	40	56.3	3	3.8	2	3	1.0	1.0	5.7	9.7	
	2	195	26	35		5						5.9		
	3	200	25	40		10						10.0		
	4	194	24	110		2						13.0		
	5	198	24			2						13.9

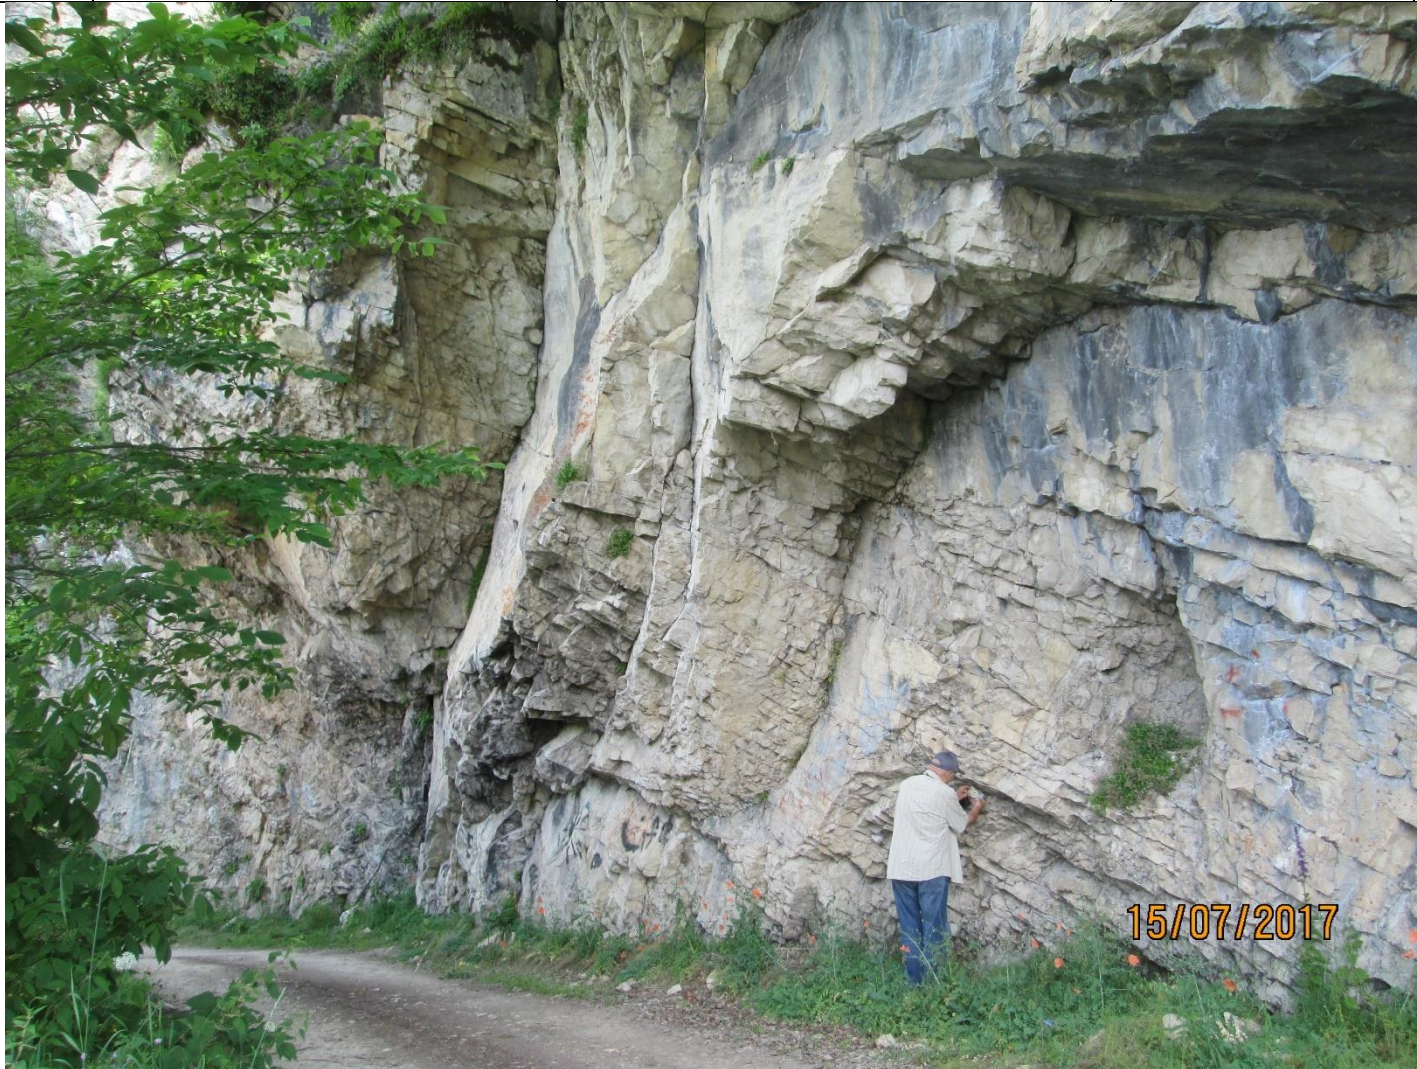
ობიექტი:	საინჟინრო გეოლოგიური კარტირება ზემო იმერეთი-რაჭის 49 კმ-იანი საავტომობილო გზის რეაბილიტაციის პროექტისათვის	კოორდინატები:	368449
ადგილმდებარეობა:	შქმერი ზუდალის გზა	ნაჩენი N265	4707897

სისტემის №	ნაპრა ლი	Az	დახრის კუთხე, გრად	მანძილი		ნაპრ. შიგანე, მმ		J _n	J _r	J _a	J _w	L _m		აღნიშვნა ნახაზზე
				ნაპრ. შორის, სმ										
I	1	220	24	110	41.9	1.0	1.7	9	3.0	1.0	1.0		>10	
	2	220	25	120		1.5								
	3	215	24	10		3.0								
	4	218	25	7		3.2								
	5	216	25	5		1.7								
	6	216	24	7		1.6								
	7	220	25	6		1.0								
	8	220	25	7		1.0								
	9	218	24	180		1.4								
	10	220	25			1.5								
II	1	135	62	100	105	1.0	1.6		3.0	1.0	1.0		>10	—
	2	140	64	110		2.0								
	3	140	65			1.8								
III	1	320	72	40	38.3	0.7	1.03		3.0	1.0	1.0		>10	
	2	315	70	35		1.1								
	3	310	70	40		1.2								
საშ					61.7		1.44	9	3.0	1.0	1.0		>10

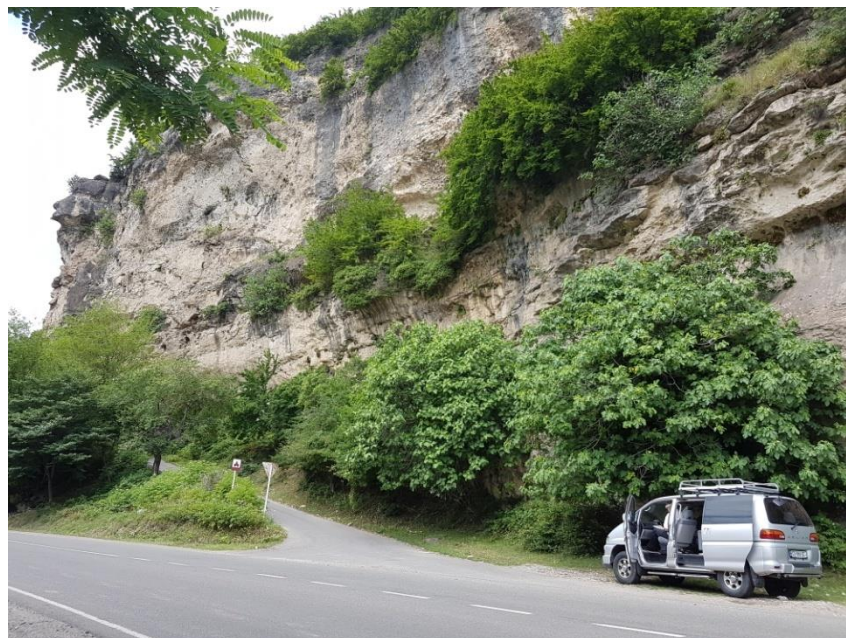
საპროექტო გზა	სახსერე-ზემო რაჭა	
დაკვირვების წერტილი	33	
კოორდინატ ნიშნული (UTM)	X - 364543	
	Y - 4686784	
	Z - 327	
ადგილ- მდებარეობა	ჭიათურა-სახსერის საავტომობილო გზა, მდ. ჯრუჭულას შესართავი	
რელიეფი	მდ. ყვირილას მარჯვენა ალუვიური ტერასა და მდ. ჯრუჭულას პროლუვიური გამოზიდვის კონუსი, სიგანით 60-70 მ. რელიეფი სწორი, მცირე ქანობით მდ. ყვირილას კალაპოტისკენ	
ამგები ქანები	ცარცული ასაკის მასიური კირქვები, სქელშრეებივი, წარმოქმნის კარნიზის ტიპის რელიეფის ფორმებს, უმნიშვნელო დანაპრაღიანებით.	
საფარი ქანები	წარმოდგენილია მსხვილნატეხოვანი ალუვიურ-პროლუვიური მასალით apQ_{IV} , ალაგალაგ დელუვიური (თიხა-თიხნაროვანი გრუნტი სხვადასხვა ზომის ღორღისა და ნატეხების ჩანართებით dQ_{IV}) და ტექნოგენური წარმონაქმნებით (დაუხარისხებელი ნაყარი მასალა სამშენებლო ნარჩენებისა და ასფალტის მონატეხების ჩანართებით tQ_{IV})	
მიმდინარე გეოდინამიკური პროცესები	მეწყერი:	
	ღვარცოფი:	
	ეროზია:	
	გამოფიტვის პროცესები და მასთან დაკავშირებული მოვლენები:

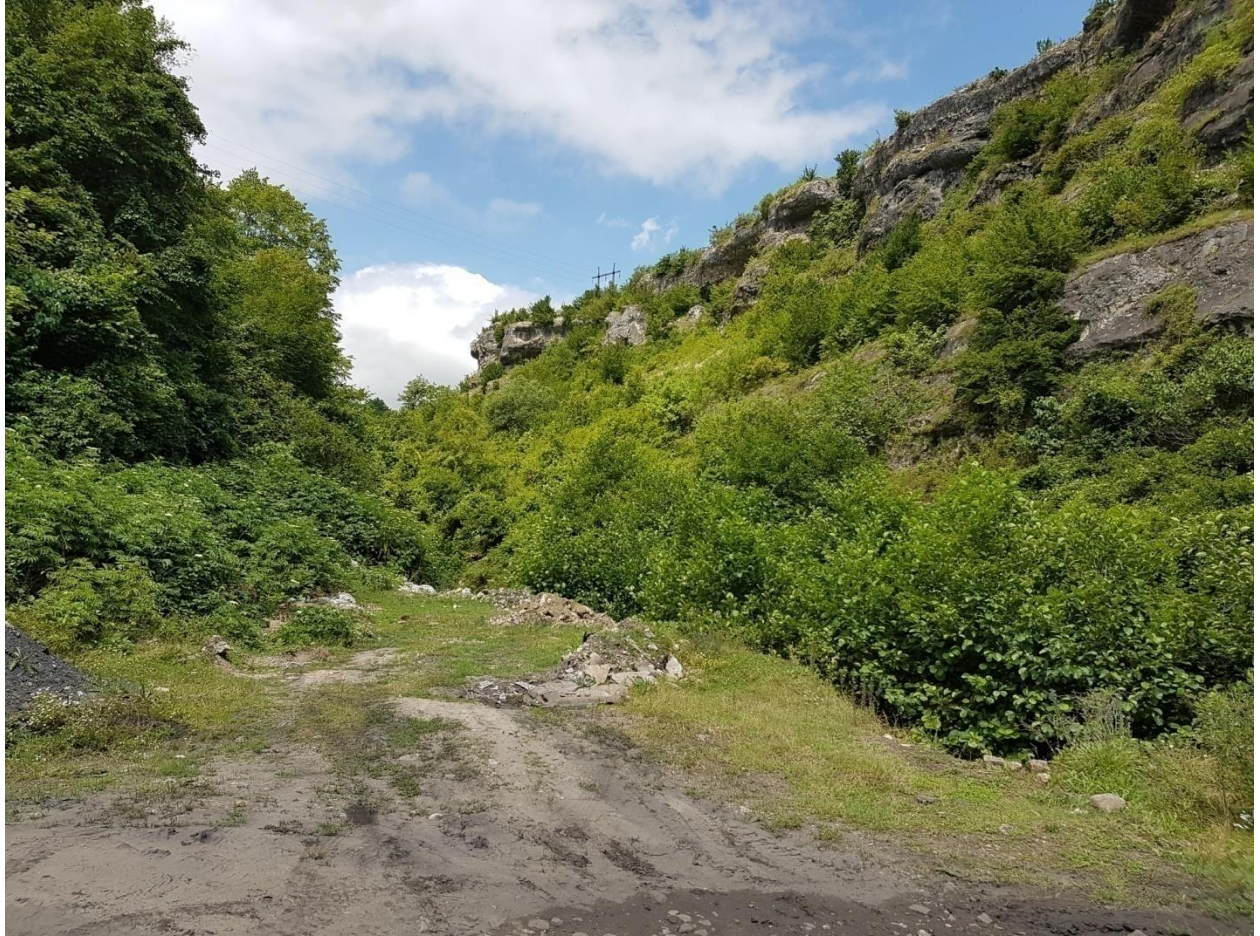
გ.წ.34

საპროექტო გზა	საჩხერე-ზემო რაჭა	
დაკვირვების წერტილი	34	
კოორდინატ ნიშნული (UTM)	X - 363926	
	Y - 4687686	
	Z - 364	
ადგილ-მდებარეობა	მდ. ჯრუჭულას ქვემო დინება	
რელიეფი	მდ. ჯრუჭულას ხეობა, ტრაპეციის ფორმის, ძირი ბრტყელი, ამგები ფერდობები დიდი დახრილობის, ზოგან ვერტიკალური. გაშენებულია მარგანეცის გადამამუშავებელი საამქრო.	
ამგები ქანები	ცარცული ასაკის მასიური კირქვები, სქელშრეებრივი, წარმოქმნის კარნიზის ტიპის რელიეფის ფორმებს, უმნიშვნელო დანაპრაღიანებით.	
საფარი ქანები	წარმოდგენილია მსხვილნატეხოვანი ალუვიურ-პროლუვიური მასალით apQ_{IV} , რომელიც გადაფარულია დელუვიური (თიხა-თიხნაროვანი გრუნტი სხვადასხვა ზომის ღორღისა და ნატეხების ჩანართებით dQ_{IV}) და ტექნოგენური წარმონაქმნებით (დაუხარისხებელი ნაყარი მასალა სამშენებლო და სამრეწველო ჩანართებით tQ_{IV})	
მიმდინარე გეოდინამიკური პროცესები	მეწყერი:	
	ღვარცოფი:	
	ეროზია:	გვერდითი ეროზია
	გამოფიტვის პროცესები და მასთან დაკავშირებული მოვლენები:

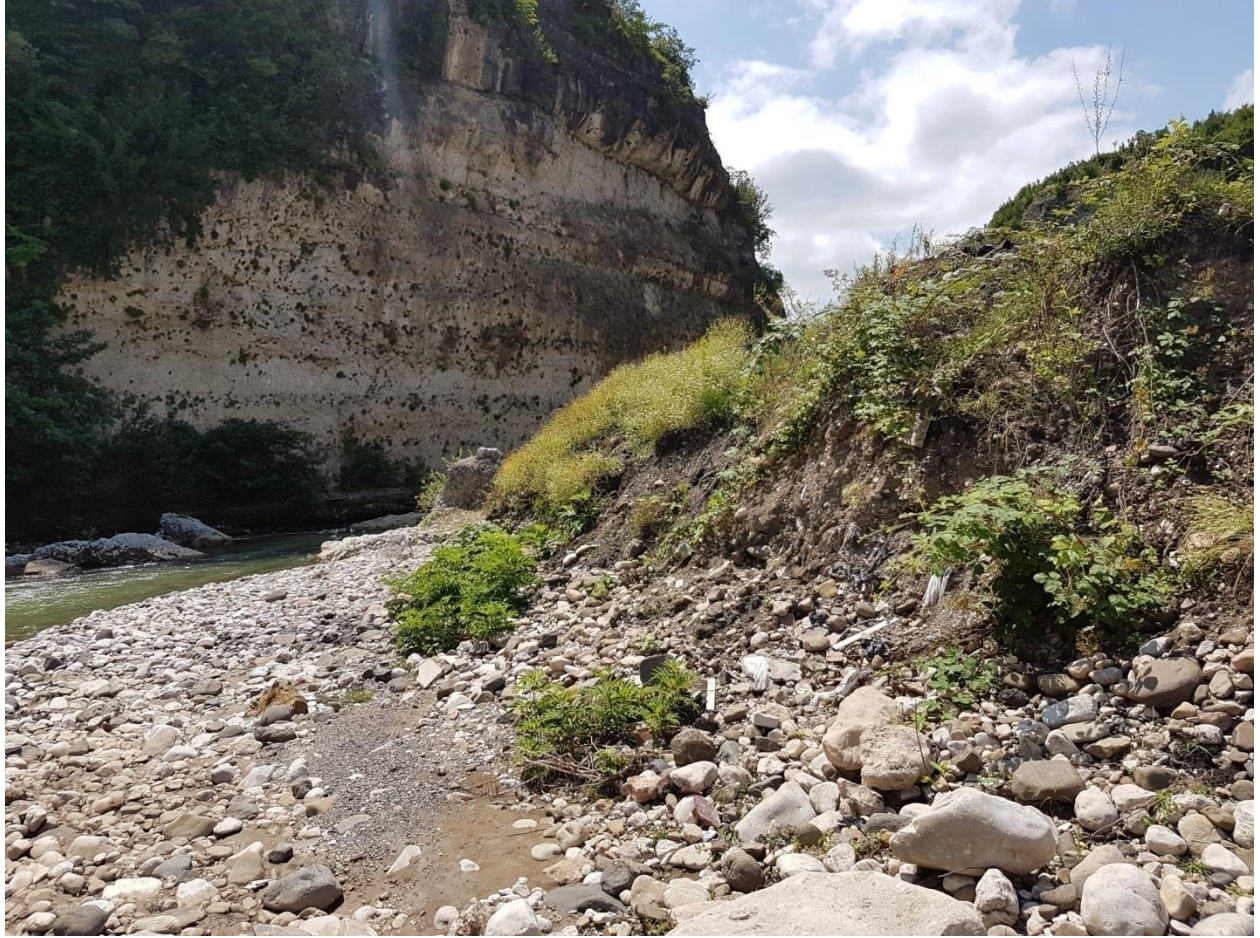
გ.წ. 35

საპროექტო გზა	სახსერე-ზემო რაჭა	
დაკვირვების წერტილი	35	
კოორდინატ ნიშნული (UTM)	X - 363993	
	Y - 4687978	
	Z - 381	
ადგილ-მდებარეობა	მდ. ჯრუჭულას მარცხენა სანაპირო	
რელიეფი	მდ. ჯრუჭულას ხეობა, ტრაპეციის ფორმის, ძირი ბრტყელი, ამგები ფერდობები დიდი დახრილობის, ზოგან ვერტიკალური. გაშენებულია მარგანეცის გადამამუშავებელი საწარმო.	
ამგები ქანები	ცარცული ასაკის მასიური კირქვები, სქელშრეებრივი, წარმოქმნის კარნიზის ტიპის რელიეფის ფორმებს, უმნიშვნელო დანაპრაღიანებით.	
საფარი ქანები	წარმოდგენილია მსხვილნატეხოვანი ალუვიურ-პროლუვიური მასალით apQ_{IV} , რომელიც გადაფარულია დელუვიური (თიხა-თიხნაროვანი გრუნტი სხვადასხვა ზომის ღორღისა და ნატეხების ჩანართებით dQ_{IV})	
მიმდინარე გეოლინამიკური პროცესები	მეწყერი:	
	ღვარცოფი:	
	ეროზია:	გვერდითი ეროზია
	გამოფიტვის პროცესები და მასთან დაკავშირებული მოვლენები:

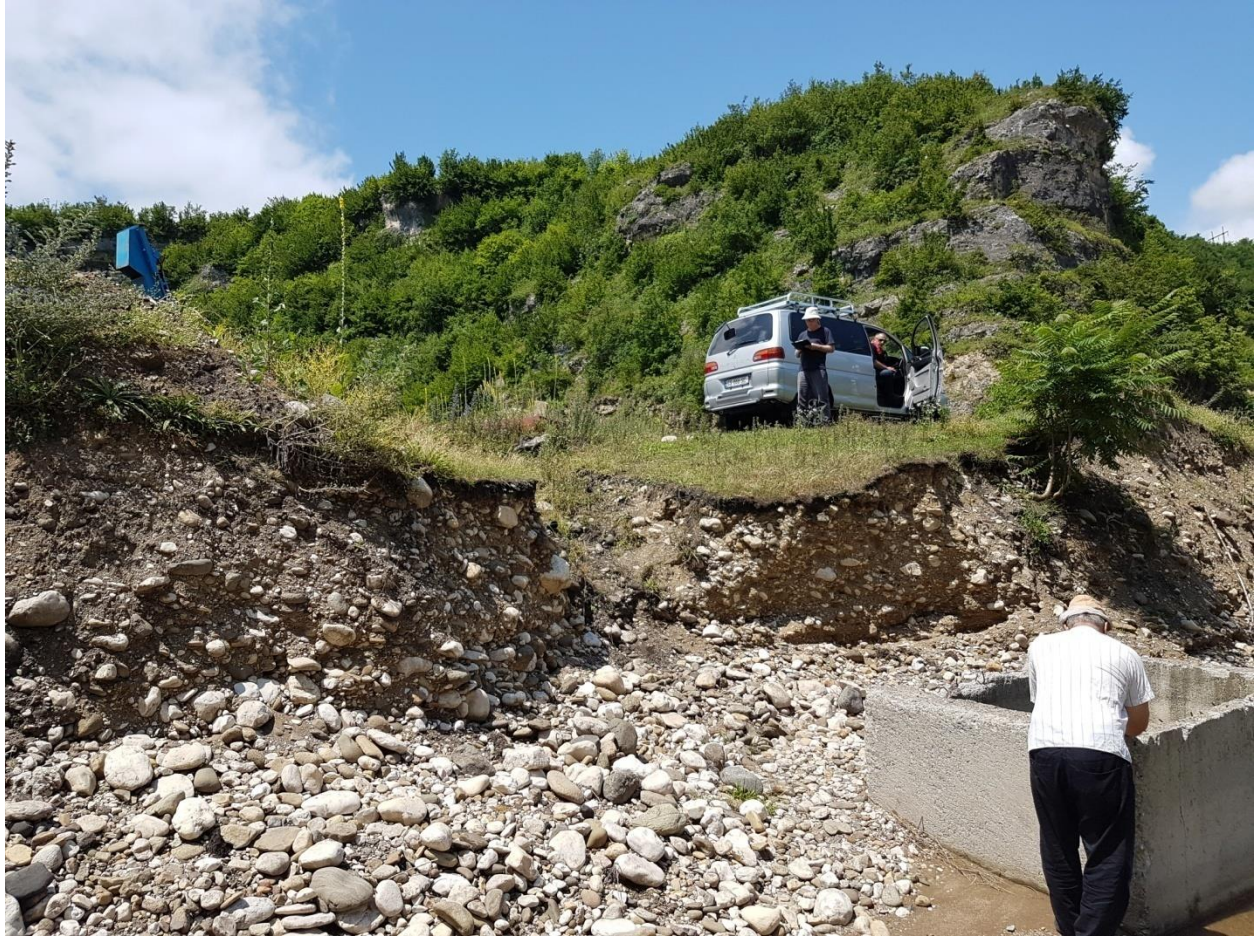
ფ.წ. 36

საპროექტო გზა	სახსერე-ზემო რაჭა	
დაკვირვების წერტილი	36	
კოორდინატ ნიშნული (UTM)	X - 363900	
	Y - 4688060	
	Z - 388	
ადგილ-მდებარეობა	მდ. ჯრუჭულას მარცხენა სანაპირო	
რელიეფი	მდ. ჯრუჭულას ხეობა, ტრაპეციის ფორმის, ძირი ბრტყელი, ამგები ფერდობები დიდი დახრილობის, ზოგან ვერტიკალური.	
ამგები ქანები	ცარცული ასაკის მასიური კირქვები, სქელშრეებრივი, წარმოქმნის კარნიზის ტიპის რელიეფის ფორმებს, უმნიშვნელო დანაპრაღიანებით.	
საფარი ქანები	წარმოდგენილია მსხვილნატეხოვანი ალუვიურ-პროლუვიური მასალით apQ_{IV} , რომელიც გადაფარულია დელუვიურ-კოლუვიური (სხვადასხვა ზომის ღორღი და ნატეხოვანი მასალა თიხნაროვანი გრუნტის შემავსებლით dcQ_{IV}) მასალით.	
მიმდინარე გეოდინამიკური პროცესები	მეწყერი:	მცირე ზომის მეწყერი
	ღვარცოფი:	
	ეროზია:	გვერდითი ეროზია
	გამოფიტვის პროცესები და მასთან დაკავშირებული მოვლენები:	ქვათაცვენა

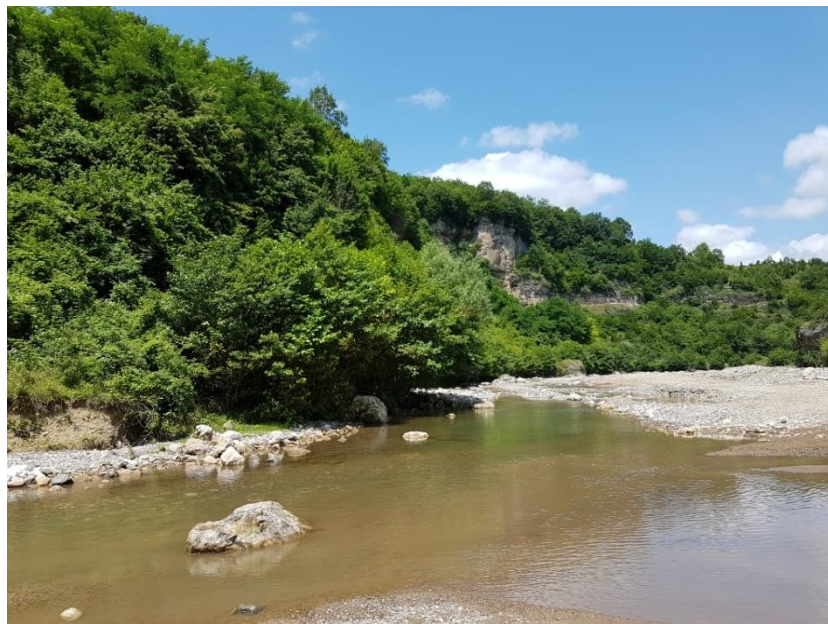
დ.წ. 37

საპროექტო გზა	სახსერე-ზემო რაჭა	
დაკვირვების წერტილი	37	
კოორდინატ ნიშნული (UTM)	X - 363845	
	Y - 4688127	
	Z - 399	
ადგილ-მდებარეობა	მდ. ჯრუჭულას მარცხენა სანაპირო	
რელიეფი	მდ. ჯრუჭულას ხეობა, განიერი ტრაპეციის ფორმის, ძირი ბრტყელი, ამგები ფერდობები დიდი დახრილობის, ზოგან ვერტიკალური.	
ამგები ქანები	ცარცული ასაკის მასიური კირქვები, სქელშრეებრივი, წარმოქმნის კარნიზის ტიპის რელიეფის ფორმებს, უმნიშვნელო დანაპრალიანებით.	
საფარი ქანები	მდ. კალაპოტი ამოვსებულია მსხვილნატეხოვანი ალუვიურ-პროლუვიური მასალით apQ _{IV} ; ფერდობები გადაფარულია დელუვიურ-კოლუვიური (სხვადასხვა ზომის ღორღისა და ნატეხები თიხნარი გრუნტის შემავსებლით dcQ _{IV}) წარმონაქმნებით.	
მიმდინარე გეოდინამიკური პროცესები	მეწყერი:	
	ღვარცოფი:	
	ეროზია:	გვერდითი ეროზია
	გამოფიტვის პროცესები და მასთან დაკავშირებული მოვლენები:

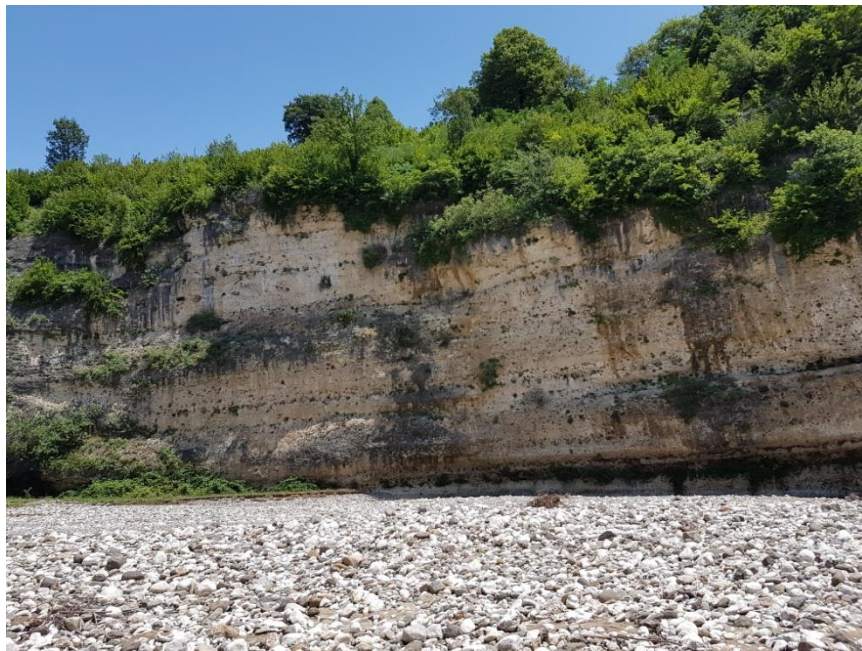
დ.წ. 38

საპროექტო გზა	სახსერე-ზემო რაჭა	
დაკვირვების წერტილი	38	
კოორდინატ ნიშნული (UTM)	X - 363903	
	Y - 4688542	
	Z - 407	
ადგილ- მდებარეობა	მდ. ჯრუჭულას მარცხენა სანაპირო	
რელიეფი	მდ. ჯრუჭულას ხეობა, განიერი ტრაპეციის ფორმის, ძირი ბრტყელი, ამგები ფერდობები დიდი დახრილობის, ზოგან ვერტიკალური.	
ამგები ქანები	ცარცული ასაკის მასიური კირქვები, სქელშრეებრივი, წარმოქმნის კარნიზის ტიპის რელიეფის ფორმებს, ზოგან გამოფიტული.	
საფარი ქანები	მდ. კალაპოტი ამოვსებულია მსხვილნატეხოვანი ალუვიურ-პროლუვიური მასალით apQ _{IV} ; ფერდობები გადაფარულია დელუვიურ-კოლუვიური (სხვადასხვა ზომის ღორღისა და ნატეხები თიხნარი გრუნტის შემავსებლით dcQ _{IV}) წარმონაქმნებით.	
მიმდინარე გეოდინამიკური პროცესები	მეწყერი:	
	ღვარცოფი:	
	ეროზია:	გვერდითი ეროზია
	გამოფიტვის პროცესები და მასთან დაკავშირებული მოვლენები:

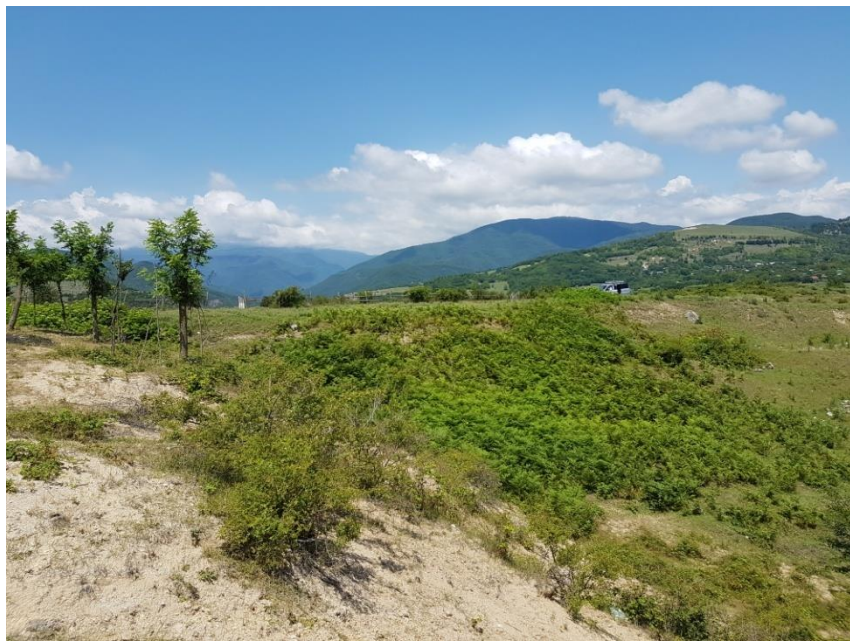
დ.წ. 39

საპროექტო გზა	სახსერე-ზემო რაჭა	
დაკვირვების წერტილი	39	
კოორდინატ ნიშნული (UTM)	X – 363514	
	Y – 4688113	
	Z - 427	
ადგილ-მდებარეობა	სოფ. დარკვეთი	
რელიეფი	მდ. ყვირილას მარჯვენა მაღალი ფერდობი, ტაფობის ფორმის ზეგანი, სწორი რელიეფით, ადგილობრივი მცირე ხეებით დანაწევრებული.	
ამგები ქანები		
საფარი ქანები	წარმოდგენილია ელუვიურ-დელუვიური (თიხა-თიხნაროვანი გრუნტი სხვადასხვა ზომის ღორღისა და ნატეხების ჩანართებით dQ _{IV}) და ტექნოგენური წარმონაქმნებით (გადამუშავებული გრუნტი სამრეწველო ნარჩენების ჩანართებით tQ _{IV})	
მიმდინარე გეოდინამიკური პროცესები	მეწყერი:	
	ღვარცოფი:	
	ეროზია:	მცირე ზომის გადარეცხვები (ნიადაგის ეროზია)
	გამოფიტვის პროცესები და მასთან დაკავშირებული მოვლენები:

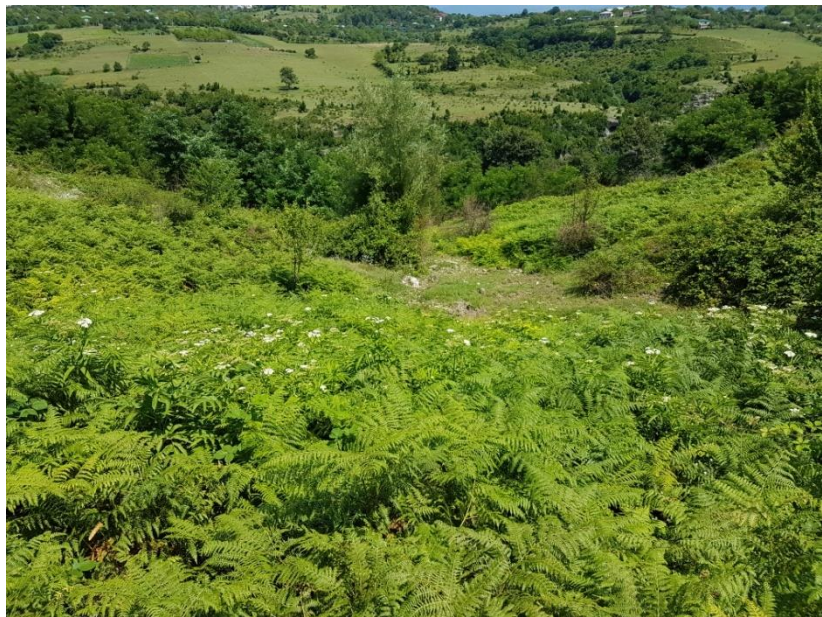
დ.წ. 40

საპროექტო გზა	სახსერე-ზემო რაჭა	
დაკვირვების წერტილი	40	
კოორდინატ ნიშნული (UTM)	X – 363589	
	Y – 4688342	
	Z - 427	
ადგილ- მდებარეობა	სოფ. დარკვეთი	
რელიეფი	მდ. jruWulas მარჯვენა მაღალი ფერდობი, ტაფობის ფორმის ზეგანი, სწორი რელიეფით, ადგილობრივი მცირე ხეებით დანაწვევებული.	
ამგები ქანები		
საფარი ქანები	წარმოდგენილია ელუვიურ-დელუვიური (თიხა-თიხნაროვანი გრუნტი სხვადასხვა ზომის ღორღისა და ნატეხების ჩანართებით edQ _{IV}) და ტექნოგენური წარმონაქმნებით (გადამუშავებული გრუნტი სამრეწველო ნარჩენების ჩანართებით tQ _{IV})	
მიმდინარე გეოდინამიკური პროცესები	მეწყერი:	ტექნოგენური გზით წარმოშობილი ძველი მეწყრული სხეული (შესაძლოა ყოფილი კარიერის ადგილზე)
	ღვარცოფი:	
	ეროზია:	მცირე ზომის გადარეცხვები (ნიადაგის ეროზია)
	გამოფიტვის პროცესები და მასთან დაკავშირებული მოვლენები:

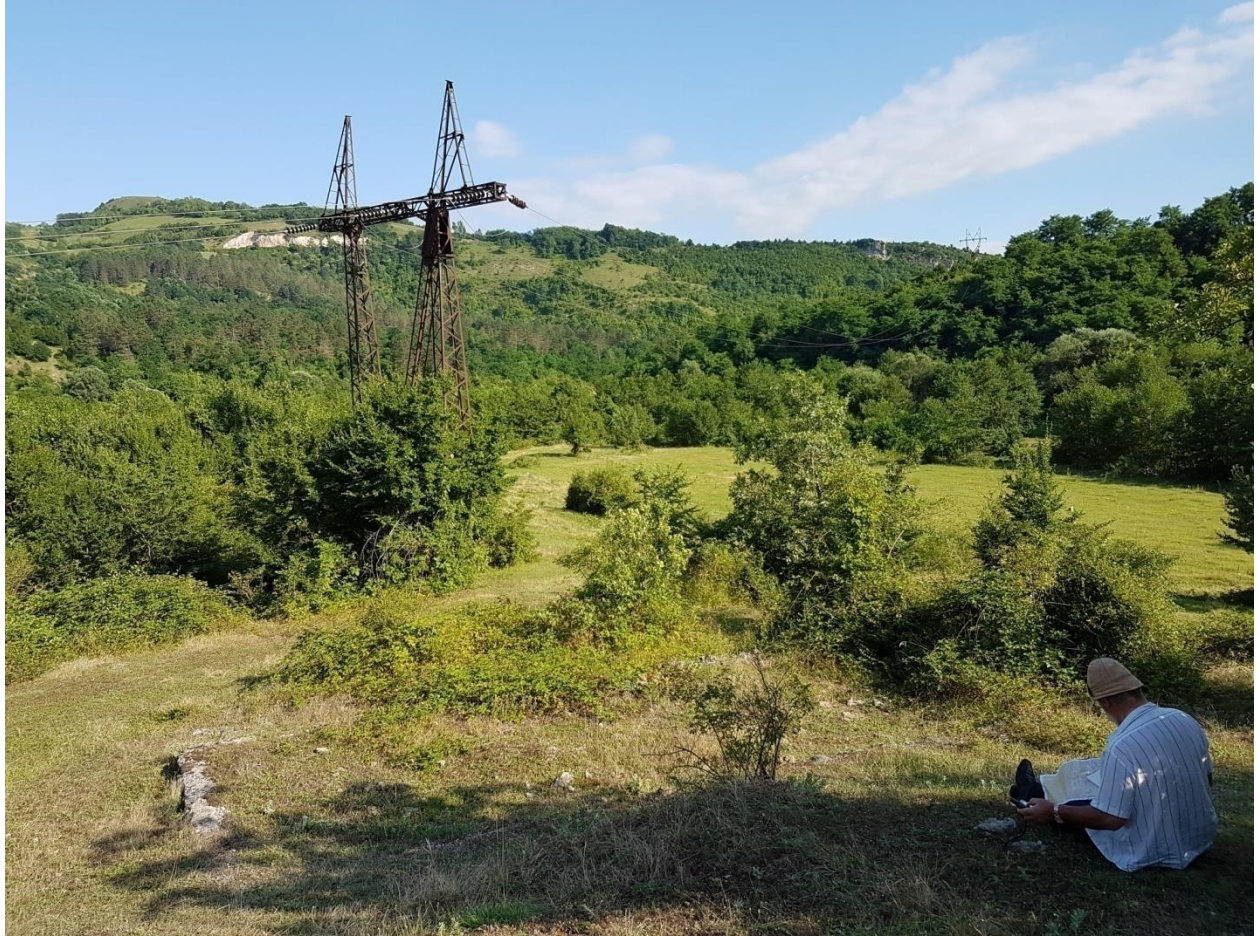
გ.წ. 41

საპროექტო გზა	სახსერე-ზემო რაჭა	
დაკვირვების წერტილი	41	
კოორდინატ ნიშნული (UTM)	X - 363777	
	Y - 4690361	
	Z - 453	
ადგილ-მდებარეობა	მდ. ციხისწყალის მარცხენა სანაპირო	
რელიეფი	მდ. ციხისწყალის ხეობა, გაშლილი, დამრეცი ფერდობებით. ტალღისებურ-საფეხურისებური რელიეფით. აფარულია ტყით და ბალახოვანი საფარით.	
ამგები ქანები	იურული ასაკის ვულკანოგენურ-დანალექი ქანები (პორფირიტები) ზედაპირზე ძლიერ გამოფიტული, დანაპრალიანებული	
საფარი ქანები	მდინარის კალაპოტი აგებულია მსხვილნატეხოვანი ალუვიურ-პროლუვიური მასალით apQ_{IV} , ფერდობები გადაფარულია სხვადასხვა ასაკის ელუვიურ-დელუვიურ (თიხა-თიხნაროვანი გრუნტი სხვადასხვა ზომის ღორღი და ნატეხოვანი მასალა ჩანართებით edQ_{IV}) წარმონაქმნებით.	
მიმდინარე გეოდინამიკური პროცესები	მეწვერი:	
	ღვარცოფი:	
	ეროზია:	მცირე ზომის ჩახრამვები და ნაღვარევიები
	გამოფიტვის პროცესები და მასთან დაკავშირებული მოვლენები:

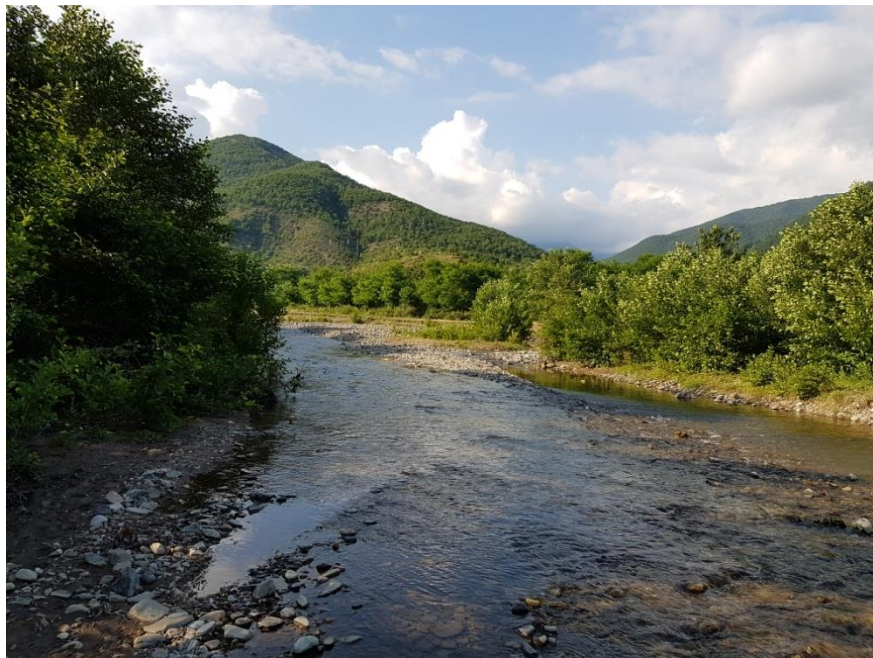
დ.წ. 42

საპროექტო გზა	საჩხერე-ზემო რაჭა	
დაკვირვების წერტილი	42	
კოორდინატ ნიშნული (UTM)	X - 363966	
	Y - 4690532	
	Z - 444	
ადგილ- მდებარეობა	მდ. ჯრუჭულას უერთდება მდ. სათოფელა და ციხისწყალი	
რელიეფი	გაშლილი და ფართე ალუვიურ-პროლუვიური ჭალა, სწორი რელიეფით. ალაგ-ალაგ დაფარული მენხერი ტყით და ბუჩქნარით.	
ამგები ქანები (RM №100)		
საფარი ქანები	მდინარის კალაპოტი აგებულია მსხვილნატეხოვანი ალუვიურ-პროლუვიური მასალით apQ _{IV} , ფერდობები გადაფარულია ელუვირ-დელუვიურ (თიხა-თიხნაროვანი გრუნტი სხვადასხვა ზომის ღორღი და ნატეხოვანი მასალის ჩანართებით edQ _{IV}) წარმონაქმნებით.	
მიმდინარე გეოდინამიკური პროცესები	მეწყერი:	
	ღვარცოფი:	
	ეროზია:	გვერდითი და სიღრმითი ეროზია
	გამოფიტვის პროცესები და მასთან დაკავშირებული მოვლენები:
