გემო იმერეთი-რაჭის დამაკავშირებელი საავტომობილო გზის მშენებლობა-რეკონსტრუქცია

გეოლოგიური ანგარიში

ლოტი IV

შემსრულებელი: შპს „გროს ენერჯი ჯგუფი“
ლვოვის ქ. #66 თბილისი, საქართველო

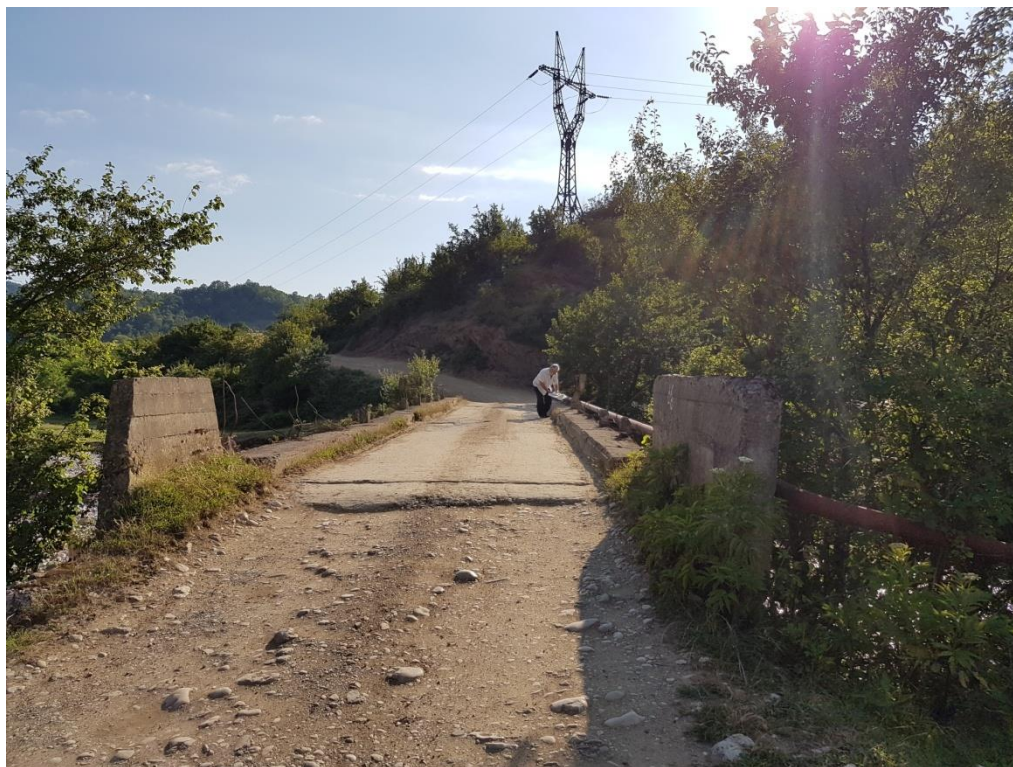
დ.წ. 43

საპროექტო გზა	საჩხერე-ზემო რაჭა	
დაკვირვების წერტილი	43	
კოორდინატ ნიშნული (UTM)	X - 364335	
	Y - 4691156	
	Z - 449	
ადგილ-მდებარეობა	მდ. ჯრუჭულას კალაპოტი	
რელიეფი	გაშლილი და ფართე ალუვიურ-პროლუვიური ჭალა, სწორი რელიეფით. ალაგ-ალაგ დაფარული ტყით და ბუჩქნარით.	
ამგები ქანები (RM №100)		
საფარი ქანები	მდინარის კალაპოტი აგებულია მსხვილნატეხიანი ალუვიურ-პროლუვიური მასალით apQ _{IV} , ფერდობები გადაფარულია ელუვირ-დელუვიურ (თიხა-თიხნაროვანი გრუნტი სხვადასხვა ზომის ღორღი და ნატეხიანი მასალის ჩანართებით edQ _{IV}) წარმონაქმნებით.	
მიმდინარე გეოლინამიკური პროცესები	მეწყერი:	
	ღვარცოფი:	
	ეროზია:	გვერდითი და სიღრმითი ეროზია
	გამოფიტვის პროცესები და მასთან დაკავშირებული მოვლენები:

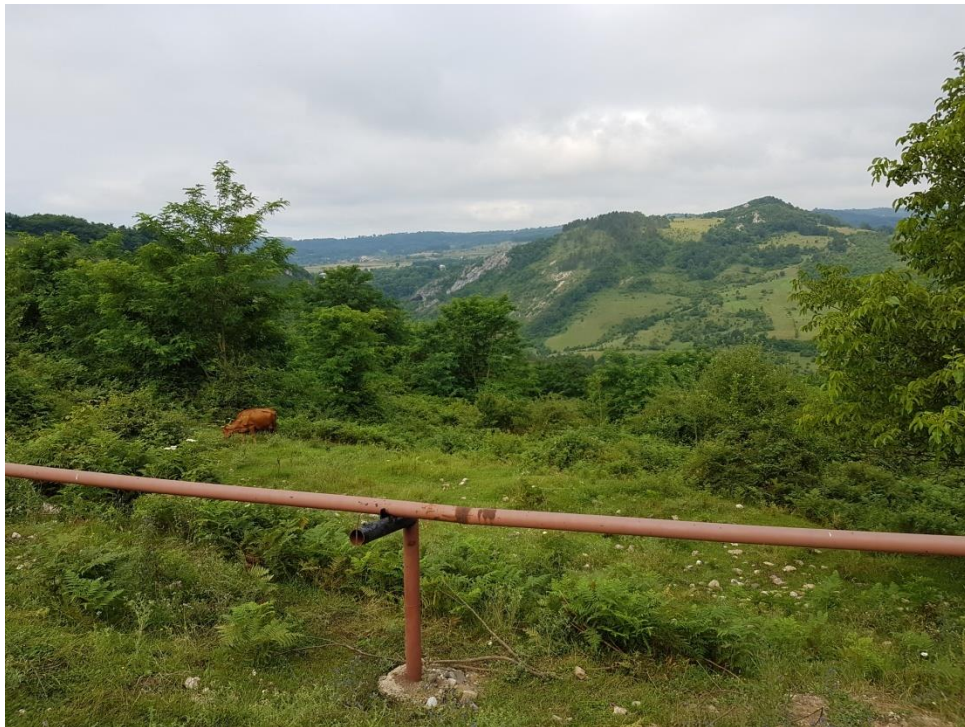
დ.წ. 45

საპროექტო გზა	სახსერე-ზემო რაჭა	
დაკვირვების წერტილი	45	
კოორდინატ ნიშნული (UTM)	X - 364542	
	Y - 4690156	
	Z - 473	
ადგილ-მდებარეობა	მდ. ჯრუჭულას მარცხენა მალაღი ფერდობი, საავტომობილო გზა სარეკი-უზუნთა.	
რელიეფი	მალაღი დახრილობის ეროზიული ფერდობი, ტალღისებურ-საფეხურისებური რელიეფით, დაფარული ტყით და ბუჩქნარით.	
ამგები ქანები		
საფარი ქანები	ფერდობები გადაფარულია მძლავრი ელუვირ-დელუვიური (თიხა-თიხნაროვანი გრუნტი სხვადასხვა ზომის ნატეხოვანი მასალის ჩანარებით edQ _{IV}) წარმონაქმნებით.	
მიმდინარე გეოდინამიკური პროცესები	მეწყერი:	ფერდობის პირში განვითარებულია მეწყერული მოვლენები
	ღვარცოფი:	
	ეროზია:	ფერდობზე ვითარდება ეროზიული ჩახრამეები
	გამოფიტვის პროცესები და მასთან დაკავშირებული მოვლენები:

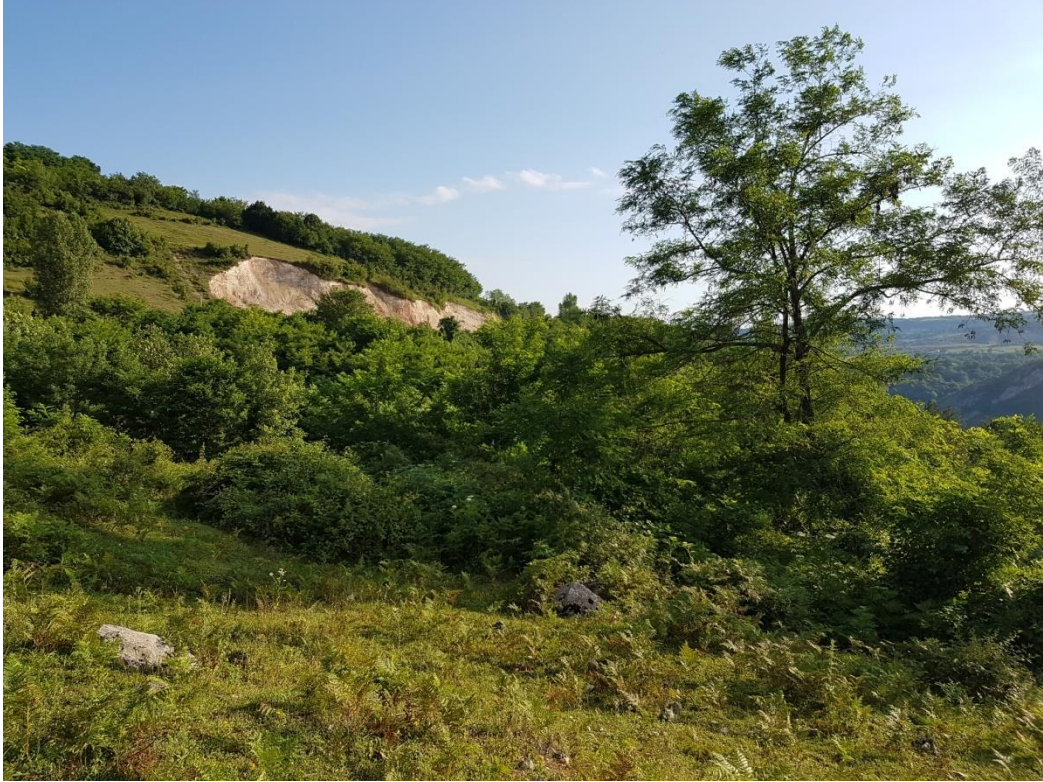
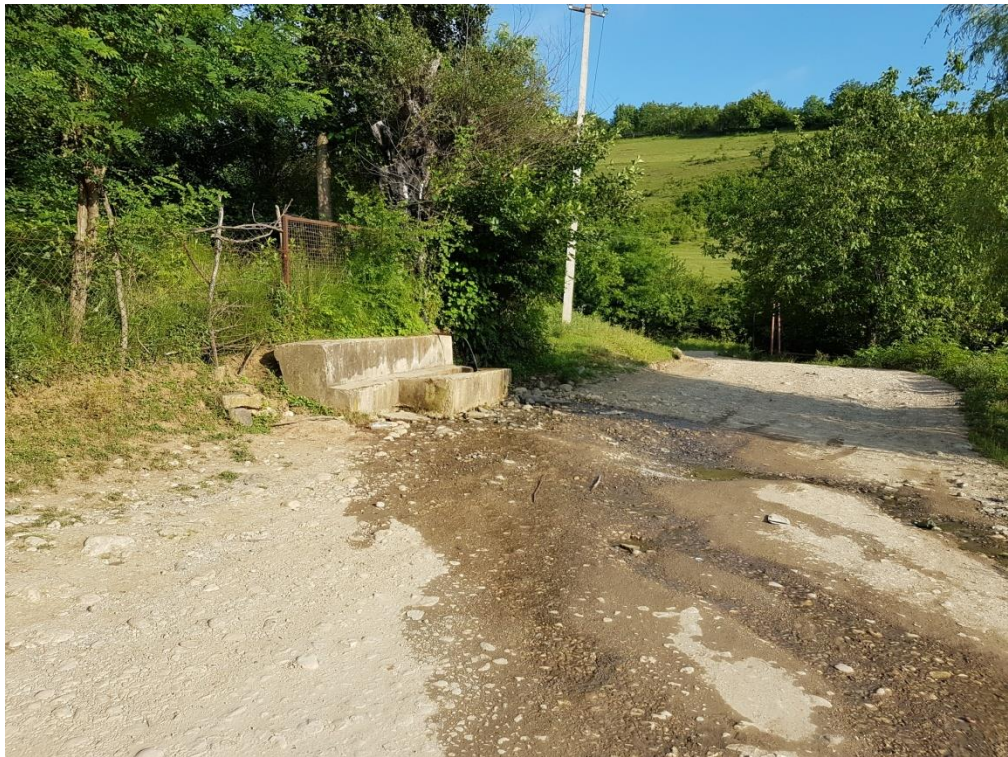
გ.წ. 46

საპროექტო გზა	სახსერე-ზემო რაჭა	
დაკვირვების წერტილი	46	
კოორდინატ ნიშნული (UTM)	X - 364687	
	Y - 4689860	
	Z - 521	
ადგილ-მდებარეობა	მდ. ჯრუჭულას მარცხენა მალაღი ფერდობი, საავტომობილო გზა სარეკი-უზუნთა.	
რელიეფი	მალაღი დახრილობის ეროზიული ფერდობი, ტალღისებურ-საფეხურისებური რელიეფით, დაფარული ტყით და ბუჩქნარით.	
ამგები ქანები		
საფარი ქანები	ფერდობები გადაფარულია მძლავრი ელუვირ-დელუვიური (თიხა-თიხნაროვანი გრუნტი სხვადასხვა ზომის ღორღისა და ნატეხოვანი მასალის ჩანართებით edQ _{IV}) წარმონაქმნებით.	
მიმდინარე გეოდინამიკური პროცესები	მეწყერი:	ფერდობი მდებარეობს რღვევის ზოლში, შეინიშნება რელიეფის გართულებული საფეხურისებურ-ტალღისებური ფორმები, მოწყვეტები, ბორცვები და სხვა დამახასიათებელი მეწყრული სხეულებისთვის. შეინიშნება გრუნტის წყლების გამოსავლები, რომლებიც დაკაპტაჟებულია (გზის გაყოფებით) მეწყერი აზიანებს გზის საგალ ნაწილს.
	ღვარცოფი:	
	ეროზია:	ფერდობზე ვითარდება ეროზიული ჩახრამეები
	გამოფიტვის პროცესები და მასთან დაკავშირებული მოვლენები:

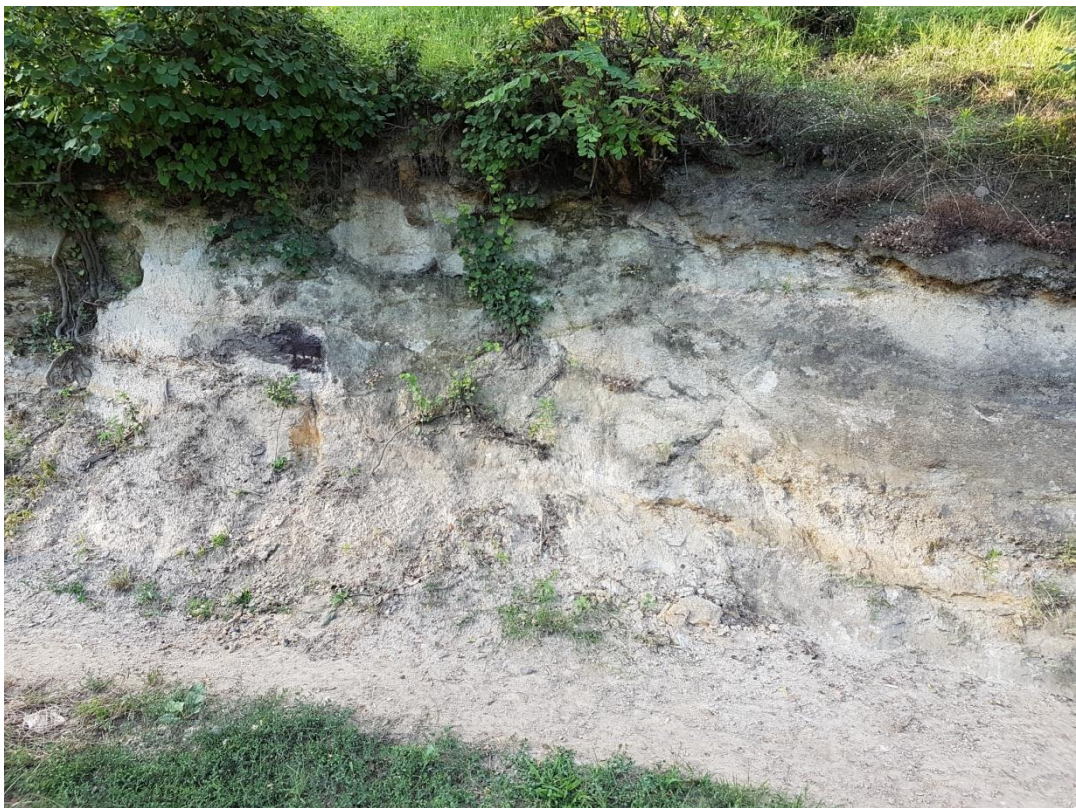
დ.წ. 48

საპროექტო გზა	სახსერე-ზემო რაჭა	
დაკვირვების წერტილი	48	
კოორდინატ ნიშნული (UTM)	X - 364533	
	Y - 4689256	
	Z - 521	
ადგილ-მდებარეობა	სოფ. სარეკი, საავტომობილო გზა სარეკი-უზუნთა.	
რელიეფი	საავტომობილო გზის ჭრილი.	
ამგები ქანები	ჭრილში იკვეთება ღია ნაცრისფერი ქვიშების გამოსავლები	
საფარი ქანები		
მიმდინარე გეოდინამიკური პროცესები	მეწყერი:	
	ღვარცოფი:	
	ეროზია:	
	გამოფიტვის პროცესები და მასთან დაკავშირებული მოვლენები:

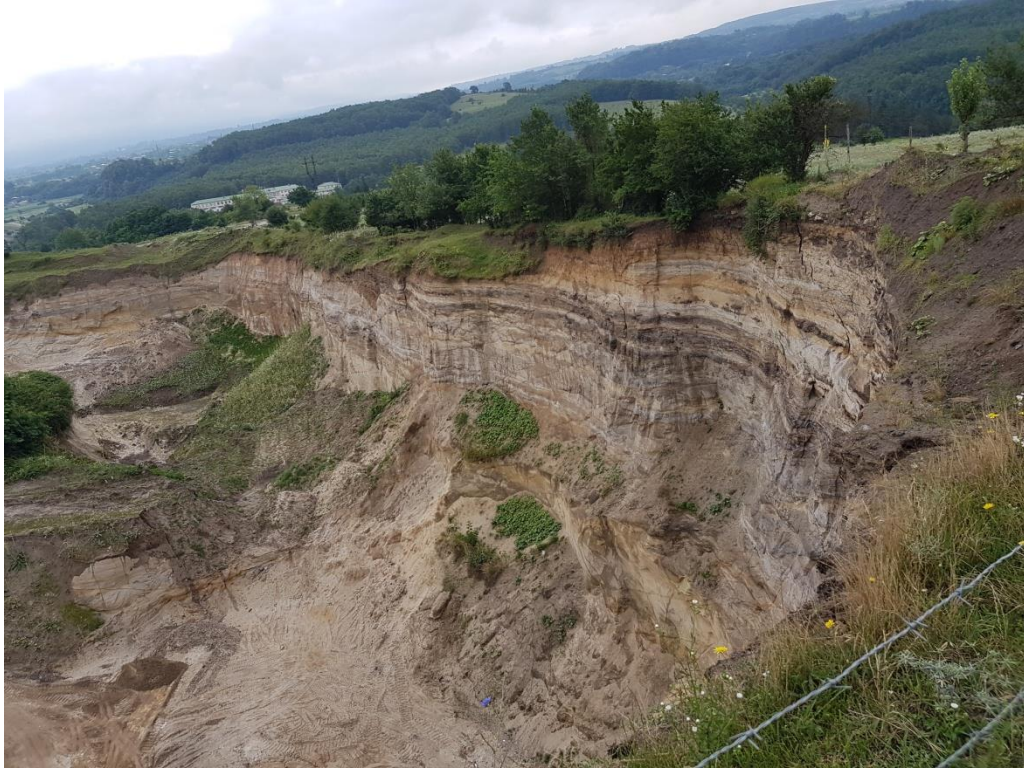
გ.წ. 52

საპროექტო გზა	სახსერე-ზემო რაჭა	
დაკვირვების წერტილი	52	
კოორდინატ ნიშნული (UTM)	X - 366389	
	Y - 4687729	
	Z - 561	
ადგილ- მდებარეობა	სოფ. სარეკი, ძველი კარიერი,	
რელიეფი	კარიერის ღრმული სიღრმით 15-20 მ. ფერდობი ინარჩუნებენ მაღალ ქანობს 75-85°. ამჟამად გამოიყენება ნაგავსაყრელად.	
ამგები ქანები	ქვიშები და ქვიშაქვები, ჭიათურის წყება.	
საფარი ქანები	ელუვიურ-დეელუვიური თიხები და თიხნარები ღორღისა და ნატეხოვანი მასალის ჩანართებით edQ _{IV}	
მიმდინარე გეოდინამიკური პროცესები	მეწყერი:	
	ღვარცოფი:	
	ეროზია:	
	გამოფიტვის პროცესები და მასთან დაკავშირებული მოვლენები:	ქვათაცვენა, შვაფი.

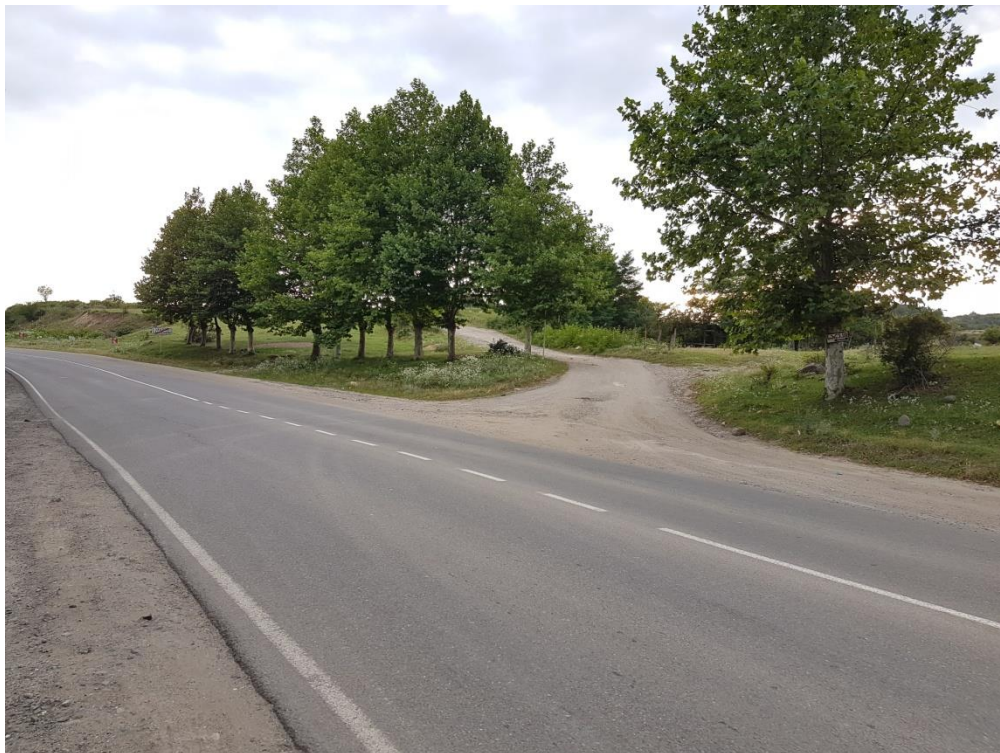
დ.წ. 53

საპროექტო გზა	სახსერე-ზემო რაჭა	
დაკვირვების წერტილი	53	
კოორდინატ ნიშნული (UTM)	X - 366669	
	Y – 4687632	
	Z - 561	
ადგილ- მდებარეობა	სოფ. სარეკი, სახსერე-ჭიათურის გზატკეცილი.	
რელიეფი	მდ. ყვირილას მარჯვენა ტერასა.	
ამგები ქანები	ქვიშები და ქვიშაქვები, ჭიათურის წყება.	
საფარი ქანები	ელუვიურ-დელუვიური თიხები და თიხნარები ღორღისა და ნატეხოვანი მასალის ჩანართებით edQ _{IV}	
მიმდინარე გეოდინამიკური პროცესები	მეწვერი:	
	ღვარცოფი:	
	ეროზია:	
	გამოფიტვის პროცესები და მასთან დაკავშირებული მოვლენები:

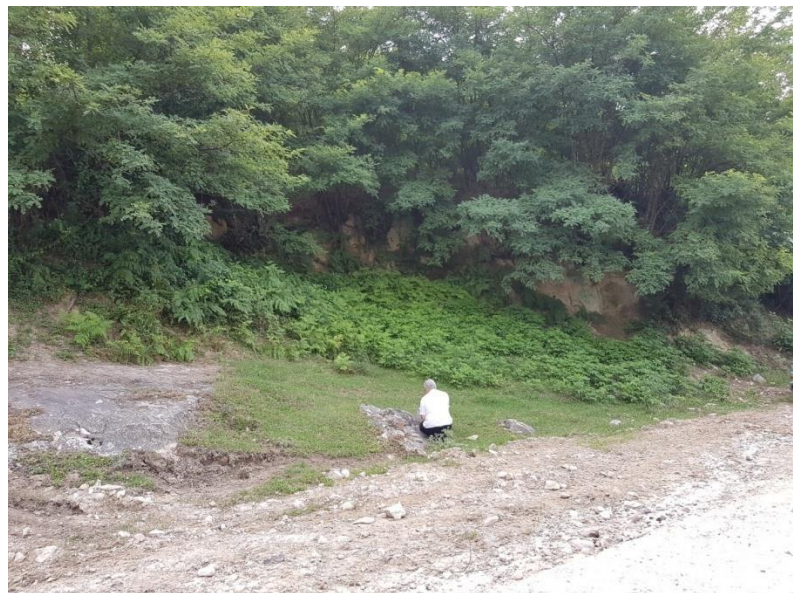
საპროექტო გზა	სახსერე-ზემო რაჭა	
დაკვირვების წერტილი	54	
კოორდინატ ნიშნული (UTM)	X - 364415	
	Y - 4689421	
	Z - 571	
ადგილ- მდებარეობა	სოფ. სარეკი, საავტომობილო გზის ჭრილი.	
რელიეფი	მცირე დაქანების ეროზიული ფერდობი.	
ამგები ქანები	ქვიშები და ქვიშაქვები, ჭიათურის წყება და ქვედა ცარცული კირქვები (Kiap-al)	
საფარი ქანები	ელუვიურ-დეელუვიური თიხები და თიხნარები ღორღისა და ნატეხოვანი მასალის ჩანართებით edQ _{IV}	
მიმდინარე გეოდინამიკური პროცესები	მეწვერი:	
	ღვარცოფი:	
	ეროზია:	
	გამოფიტვის პროცესები და მასთან დაკავშირებული მოვლენები:

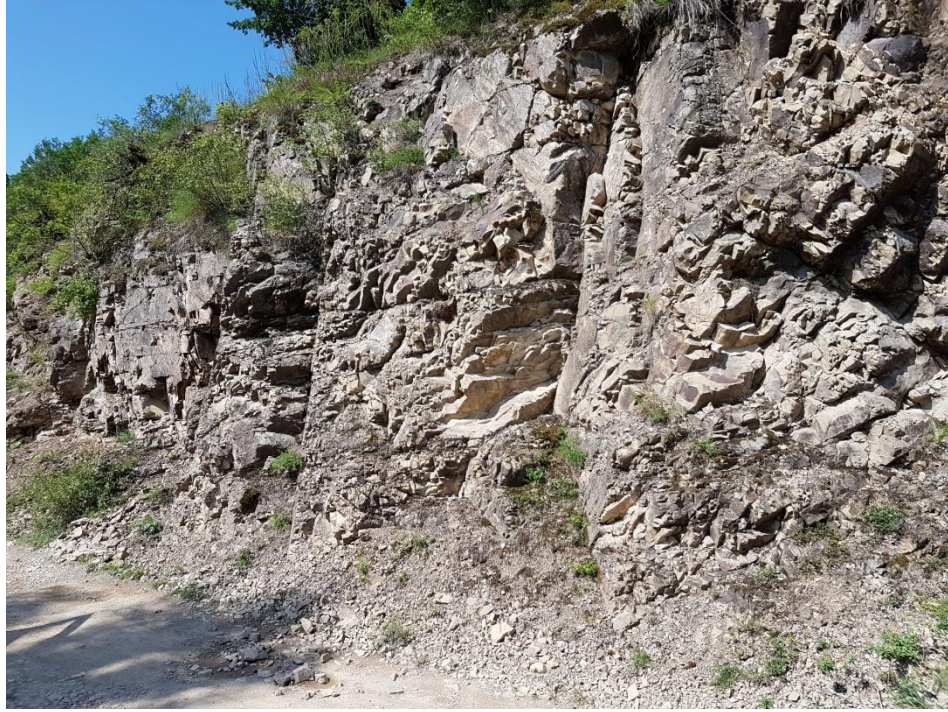
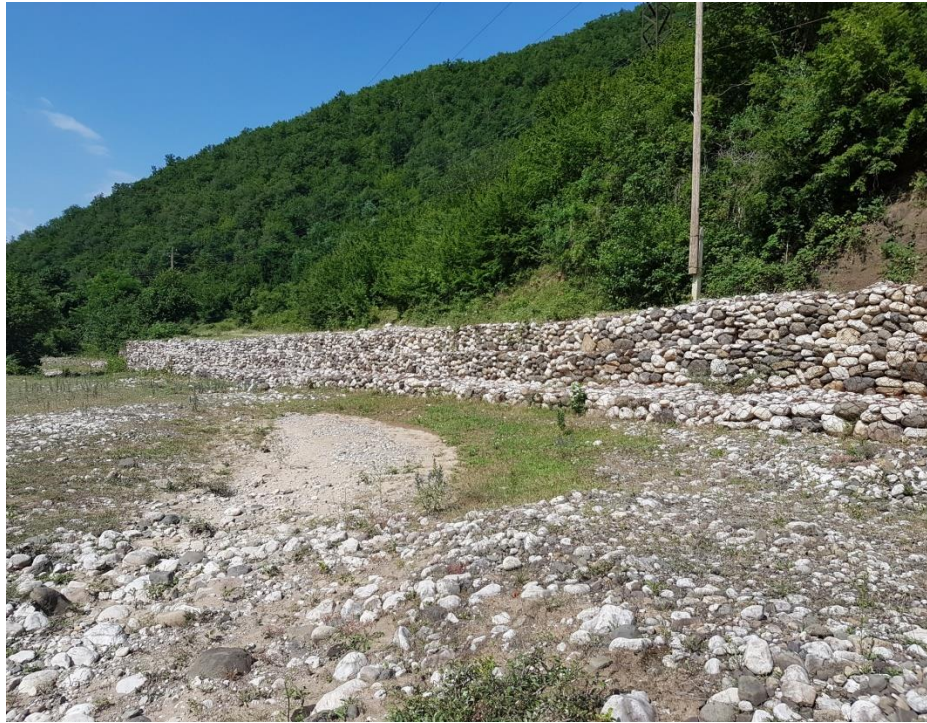
დ.წ. 58

საპროექტო გზა	სახსერე-ზემო რაჭა	
დაკვირვების წერტილი	58	
კოორდინატ ნიშნული (UTM)	X - 364289	
	Y - 4691242	
	Z - 451	
ადგილ-მდებარეობა	საავტომობილო გზის სარეკი-უზუნთას მონაკვეთზე.	
რელიეფი	მაღალი დაქანების ეროზიული ფერდობი. ჭრილი გაშიშვლებულია გზის გაფართობის შედეგად	
ამგები ქანები	შუა იურული ასაკის ვულკანოგენურ-დანალექი ქანები (პორფირიტები J ₂ Bj)	
საფარი ქანები	ელუვიურ-დელუვიური თიხები და თიხნარები ღორღისა და ნატეხოვანი მასალის ჩანართებით edQ _{IV}	
მიმდინარე გეოდინამიკური პროცესები	მეწვერი:	
	ღვარცოფი:	
	ეროზია:	
	გამოფიტვის პროცესები და მასთან დაკავშირებული მოვლენები:	ქვათაცვენა

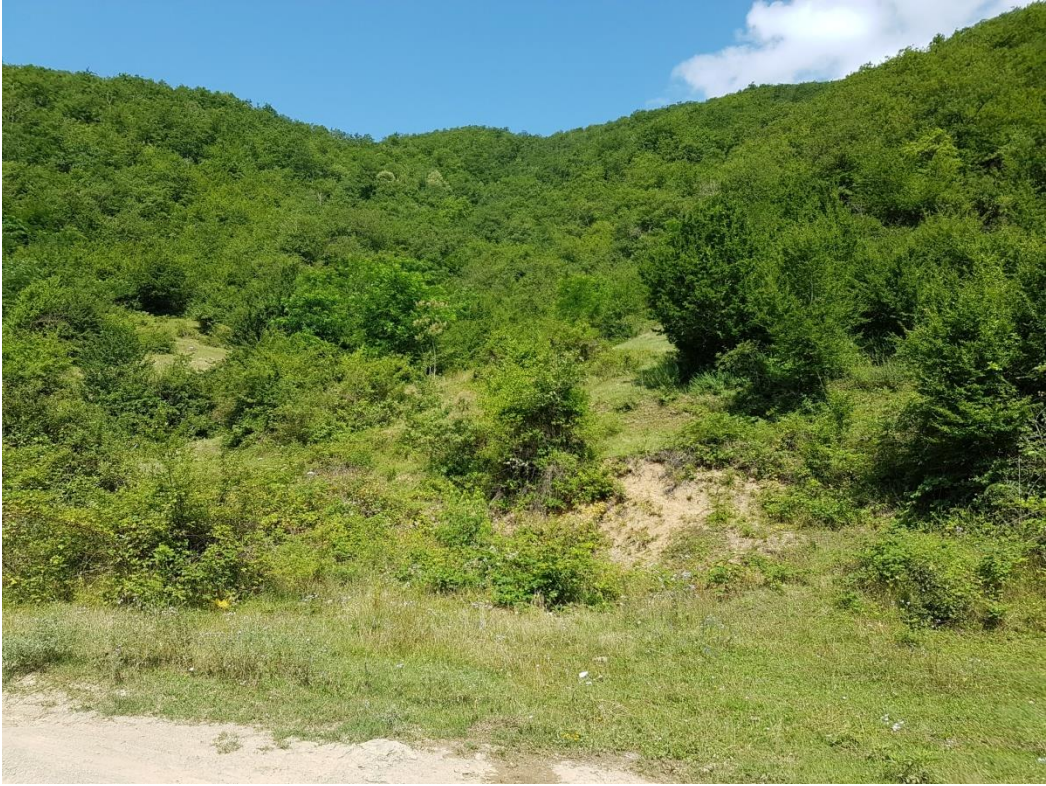
გ.წ. 59

საპროექტო გზა	სახსერე-ზემო რაჭა	
დაკვირვების წერტილი	59	
კოორდინატ ნიშნული (UTM)	X - 364351	
	Y - 4691423	
	Z - 451	
ადგილ-მდებარეობა	სარეკი-უზუნთას საავტომობილო გზის მარცხენა ფერდობი.	
რელიეფი	მცირე დაქანების ეროზიულ-აკუმულაციური ფერდობი. ტალღისებურ-საფეხურისებური რელიეფით.	
ამგები ქანები	შუა იურული ვულკანოგენურ-დანალექი ქანები	
საფარი ქანები	წარმოდგენილია დელუვიურ-პროლუვიური წარმონაქმნებით: ღორღითა და მსხვილნატეხოვანი მასალით თიხებისა და თიხნარების შემავსებლით dpQ_{IV}	
მიმდინარე გეოდინამიკური პროცესები	მეწვეერი:	
	ღვარცოფი:	
	ეროზია:	
	გამოფიტვის პროცესები და მასთან დაკავშირებული მოვლენები:	გვერდითი ეროზია

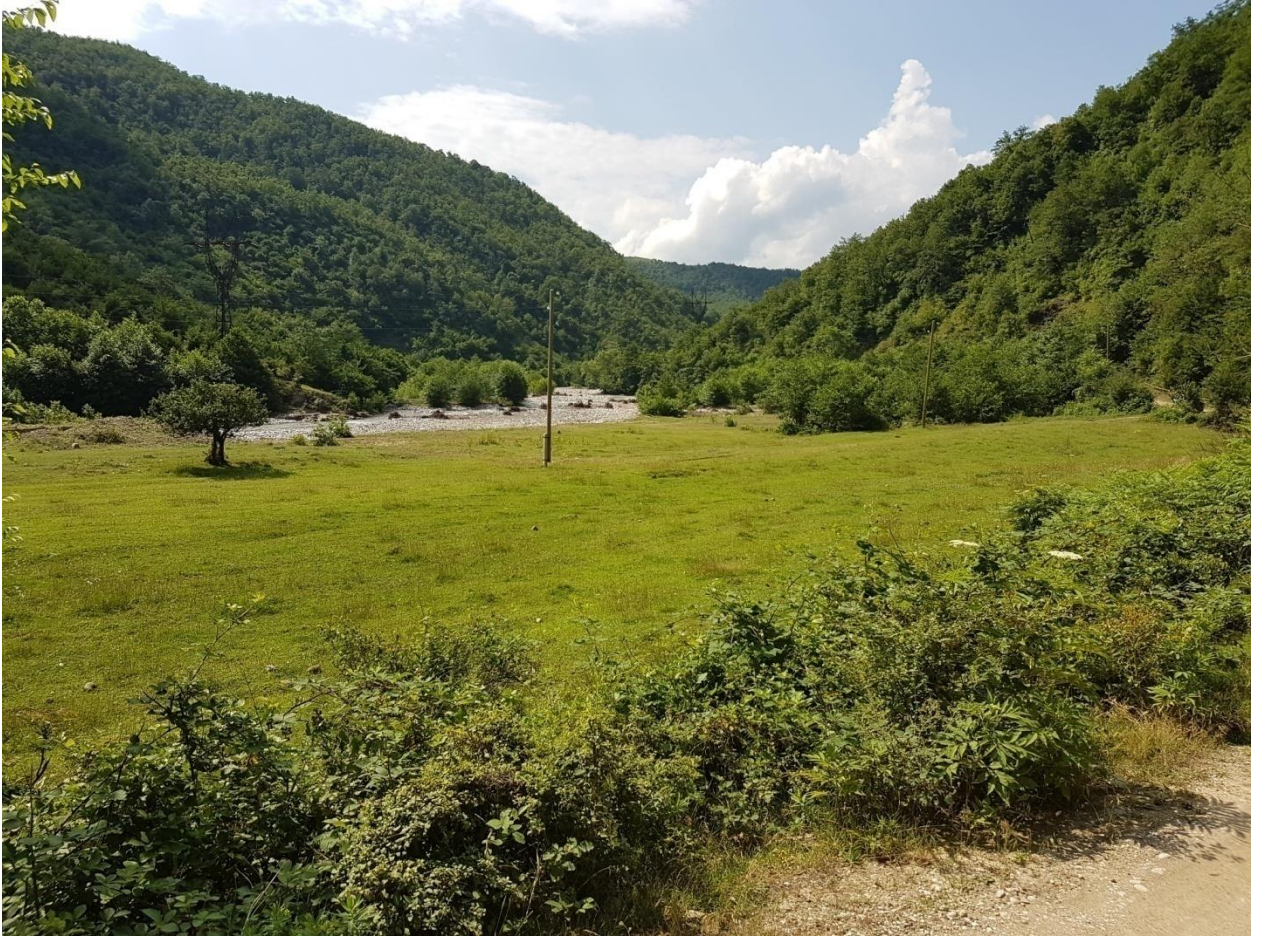
გ.წ. 60

საპროექტო გზა	სახსერე-ზემო რაჭა	
დაკვირვების წერტილი	60	
კოორდინატ ნიშნული (UTM)	X - 364417	
	Y - 4691890	
	Z - 464	
ადგილ-მდებარეობა	სარეკი-უზუნთას საავტომობილო გზა.	
რელიეფი	მდ. ჯრუჭულას მარჯვენა ჭალისზედა ტერასა. რელიეფი სწორი, ვაკე ფორმებით.	
ამგები ქანები	შუა იურული ვულკანოგენურ-დანალექი ქანები	
საფარი ქანები	ჭალა აგებულია ალუვიურ-პროლუვიური ნალექებით: მსხვილნატეხოვანი ქანები ღორღის ხრეშის და ქვიშის შემავსებლით. ფერდობები გადაფარულია მცირე სიმძლავრის დელუვიურ-პროლუვიური წარმონაქმნებით: ღორღითა და მსხვილნატეხოვანი მასალით თიხებისა და თიხნარების შემავსებლით dpQ _{IV}	
მიმდინარე გეოლინამიკური პროცესები	მეწყერი:	
	ღვარცოფი:	
	ეროზია:	
	გამოფიტვის პროცესები და მასთან დაკავშირებული მოვლენები:	გვერდითი ეროზია

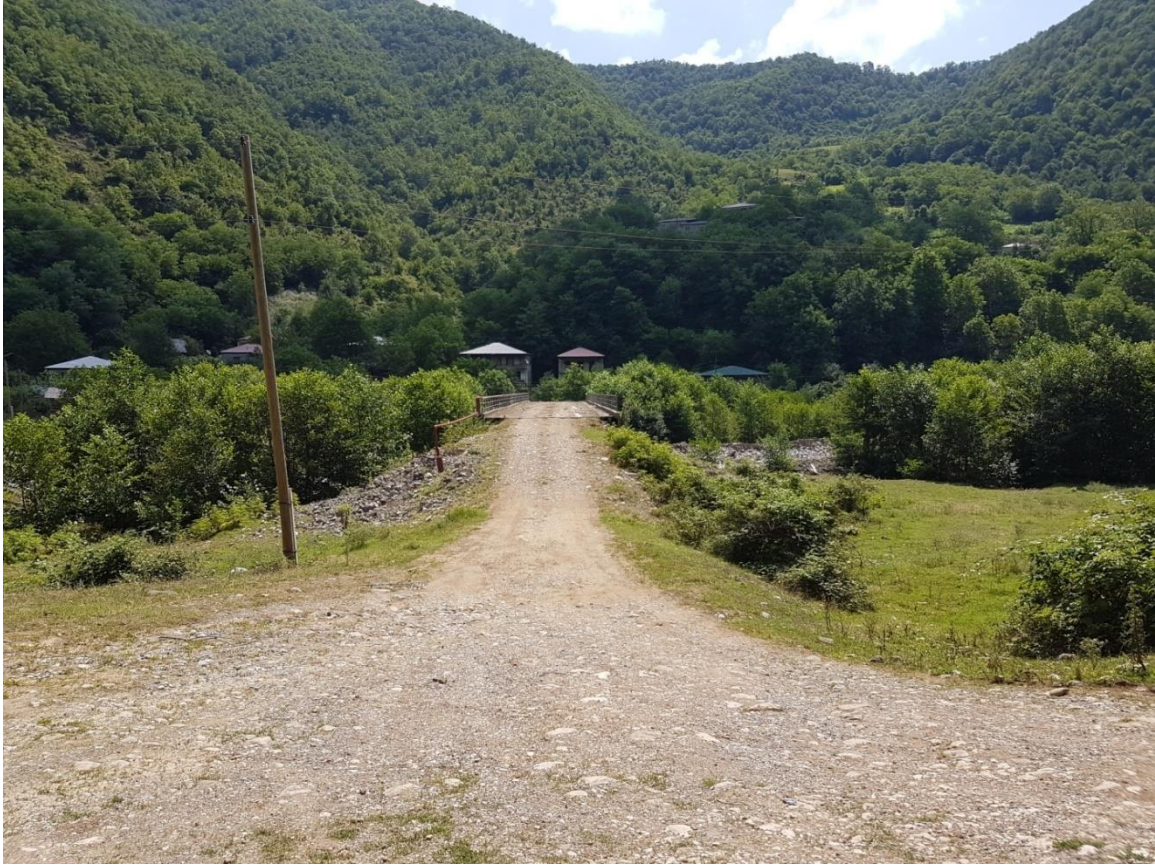
ფ.წ. 62

საპროექტო გზა	სახსერე-ზემო რაჭა	
დაკვირვების წერტილი	62	
კოორდინატ ნიშნული (UTM)	X - 364701	
	Y - 4692474	
	Z - 464	
ადგილ-მდებარეობა	სარეკი-უზუნთას საავტომობილო გზა.	
რელიეფი	მდ. ჯრუჭულას მარჯვენა ჭალისზედა ტერასა. რელიეფი სწორი, ვაკე ფორმებით.	
ამგები ქანები	შუა იურული პორფირიტები J ₂ Bj	
საფარი ქანები	ჭალა აგებულია ალუვიურ-პროლუვიური ნალექებით: მსხვილნატეხოვანი ქანები მასალა ქვიშის შემავსებლით. ფერდობები გადაფარულია მცირე სიმძლავრის დელუვიურ-პროლუვიური წარმონაქმნებით: ღორღითა და მსხვილნატეხოვანი მასალა თიხებისა და თიხნარების შემავსებლით dpQ _{IV}	
მიმდინარე გეოლინამიკური პროცესები	მეწყერი:	
	ღვარცოფი:	
	ეროზია:	
	გამოფიტვის პროცესები და მასთან დაკავშირებული მოვლენები:	გვერდითი ეროზია

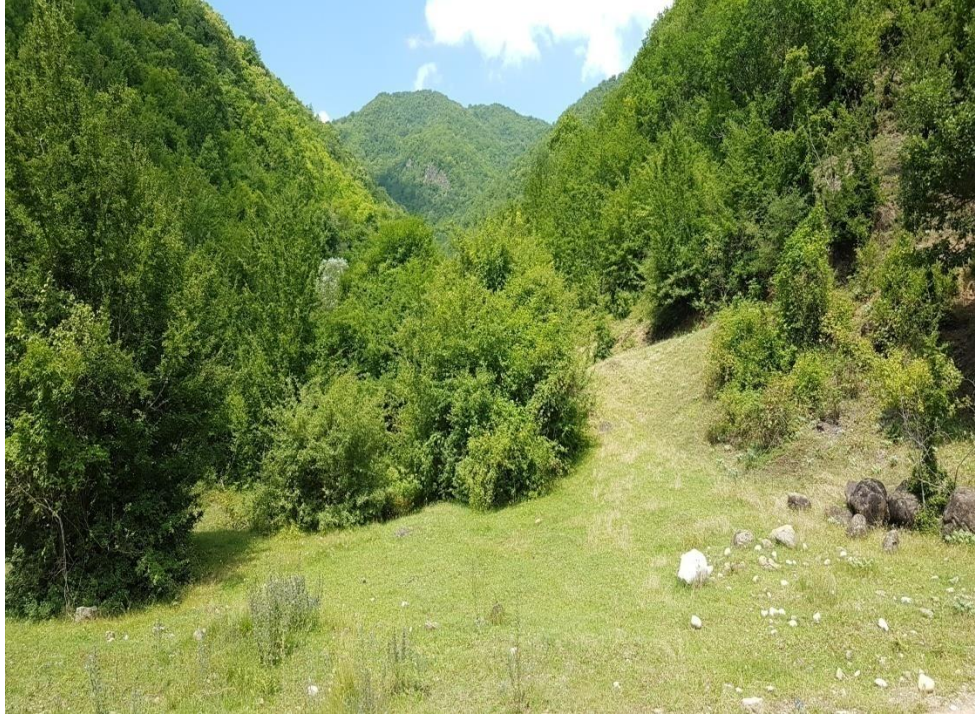
გ.წ. 65

საპროექტო გზა	სახსერე-ზემო რაჭა	
დაკვირვების წერტილი	65	
კოორდინატ ნიშნული (UTM)	X - 364416	
	Y - 4693424	
	Z - 491	
ადგილ-მდებარეობა	სარეკი-უზუნთას საავტომობილო გზა.	
რელიეფი	მდ. ჯრუჭულას მარჯვენა შენაკადი ქმნის ძველ ფართე გამოზიდვის კონუსს, რომელიც ფარავს მდ. ჯრუჭულას მარჯვენა ჭალისზედა ტერასას. რელიეფი სუსტად ტალღისებური, მცირე დაქანებებით.	
ამგები ქანები	შუა იურული პორფირიტები J ₂ Bj	
საფარი ქანები	მდ. ჯრუჭულას ჭალისზედა ტერასა გადაფარულია მცირე სიმძლავრის დელუვიურ-პროლუვიური წარმონაქმნებით: მსხვილნატეხოვანი მასალა თიხებისა და თიხნარების შემავსებლით dpQ _{IV}	
მიმდინარე გეოდინამიკური პროცესები	მეწყერი:	
	ღვარცოფი:	
	ეროზია:	
	გამოფიტვის პროცესები და მასთან დაკავშირებული მოვლენები:	მდ. ჯრუჭულას ჭალისზედა ტერასა განიცდის გვერდითი ეროზიას

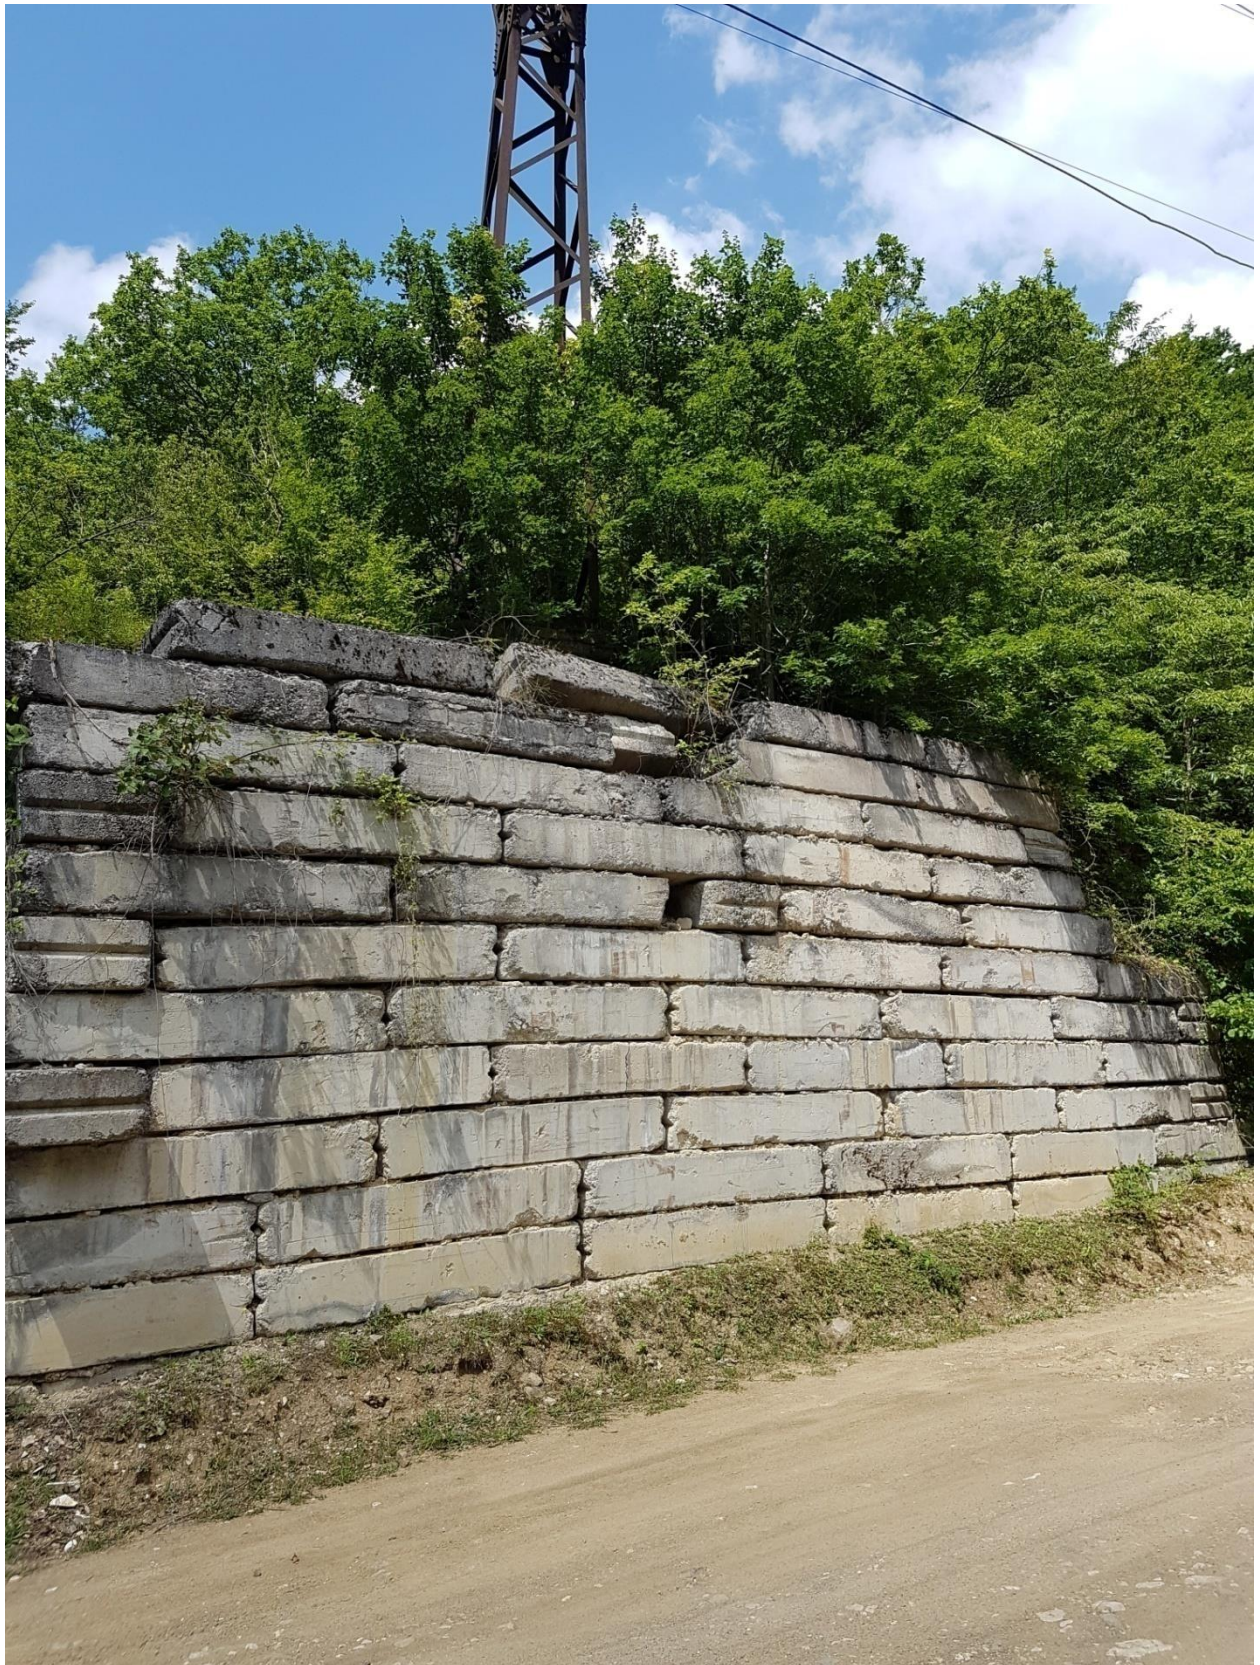
გ.წ. 67

საპროექტო გზა	სახსერე-ზემო რაჭა	
დაკვირვების წერტილი	67	
კოორდინატ ნიშნული (UTM)	X - 364453	
	Y - 4693567	
	Z - 492	
ადგილ-მდებარეობა	სარეკი-უზუნთას საავტომობილო გზა.	
რელიეფი	მდ. ჯრუჭულას მარჯვენა ფერდობი, დიდი ქანობებით, გაშიშვლებულია ჭრილი გზის გაფართოებასთან დაკავშირებით.	
ამგები ქანები	შუა იურული პორფირიტები J ₂ Bj, გამოფიტული და დანაპრალიანებული	
საფარი ქანები	ფერდობები გადაფარულია მცირე სიმძლავრის დელუვიურ-პროლუვიური წარმონაქმნებით: მსხვილნატეხოვანი მასალა თიხებისა და თიხნარების შემავსებლით edQ _{IV}	
მიმდინარე გეოდინამიკური პროცესები	მეწყერი:	
	ღვარცოფი:	
	ეროზია:	გვერდითი ეროზია
	გამოფიტვის პროცესები და მასთან დაკავშირებული მოვლენები:	ქვათაცვენა

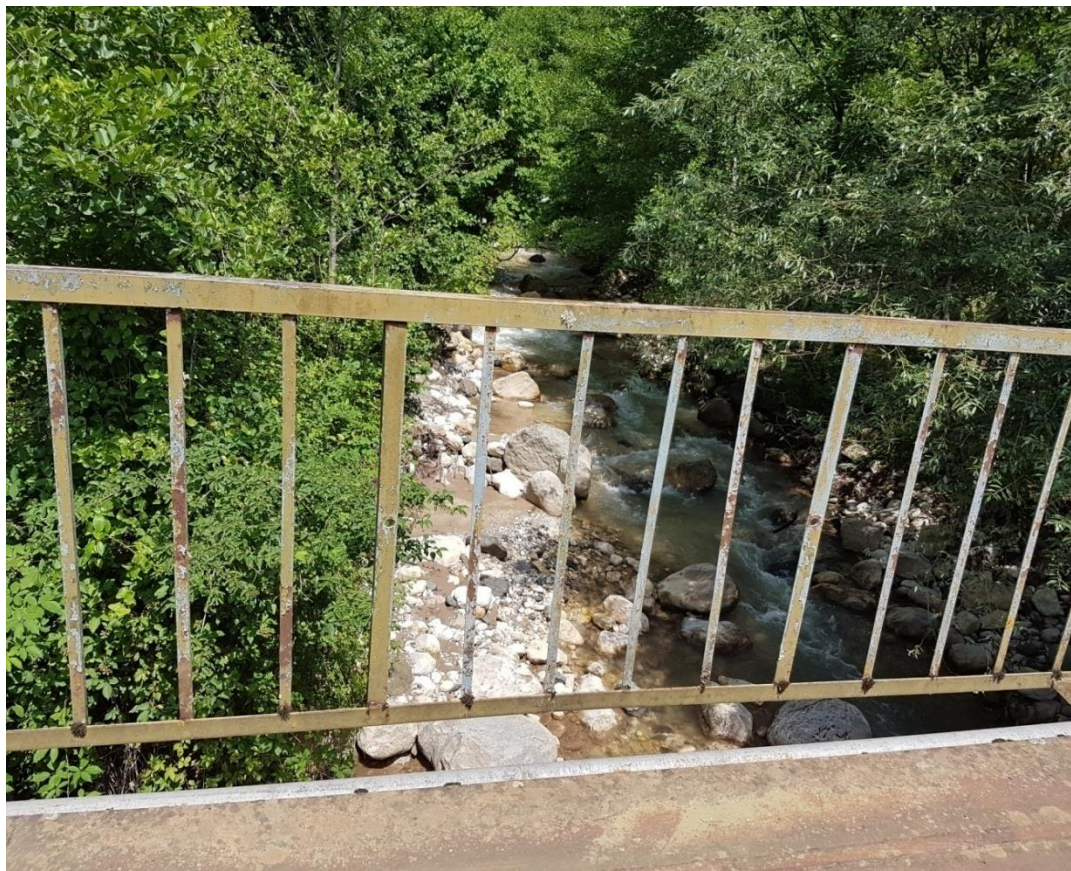
დ.წ. 68

საპროექტო გზა	სახსერე-ზემო რაჭა	
დაკვირვების წერტილი	68	
კოორდინატ ნიშნული (UTM)	X - 364729	
	Y - 4693951	
	Z - 495	
ადგილ-მდებარეობა	სარეკი-უზუნთას საავტომობილო გზა. მდ. მოხეურას ხიდი.	
რელიეფი	მდ. ჯრუჭულას მარჯვენა შენაკადი მდ. მოხეურა ქმნის ძველ ფართე გამოზიდვის კონუსს, რომელიც ერწყმის მდ. ჯრუჭულას მარჯვენა ჭალისზედა ტერასას. რელიეფი სუსტად ტალღისებური, მცირე დაქანებებით.	
ამგები ქანები	შუა იურიული პორფირიტები J ₂ Bj გამოფიტული და დანაპრალიანებული.	
საფარი ქანები	მდ. მოხეურას კალაპოტი აგებულია ლოდებით და მსხვილნატეხოვანი მასალით. მდ. ჯრუჭულას ჭალისზედა ტერასა გადაფარულია მცირე სიმძლავრის დელუვიურ-პროლუვიური წარმონაქმნებით: მსხვილნატეხოვანი მასალა თიხებისა და თიხნარების შემავსებლით dpQ _{IV}	
მიმდინარე გეოდინამიკური პროცესები	მეწყერი:	
	ღვარცოფი:	მდ. მოხეურა ხასიათდება ღვარცოფული მოვლენებით
	ეროზია:	
	გამოფიტვის პროცესები და მასთან დაკავშირებული მოვლენები:	მდ. ჯრუჭულას ჭალისზედა ტერასა განიცდის გვერდითი ეროზიას

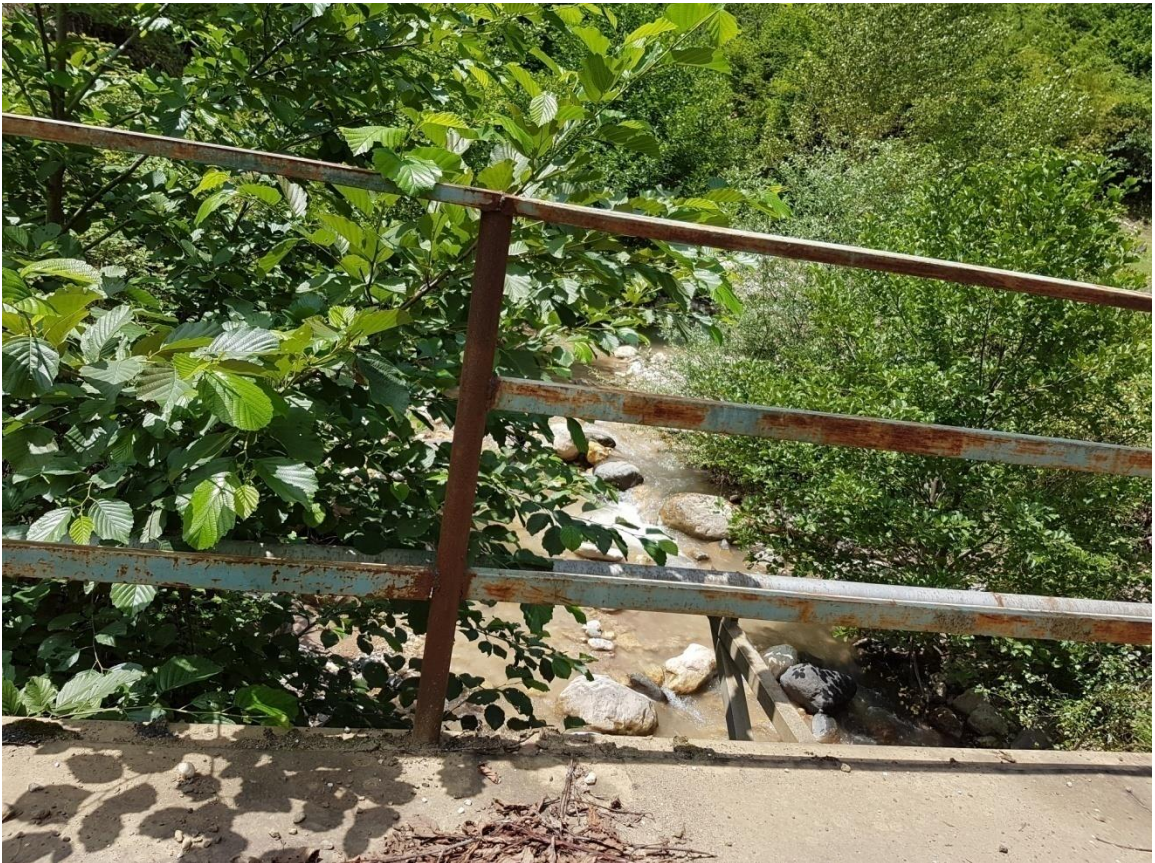
საპროექტო გზა	სახსერე-ზემო რაჭა	
დაკვირვების წერტილი	72	
კოორდინატ ნიშნული (UTM)	X - 364986	
	Y - 4695446	
	Z - 640	
ადგილ-მდებარეობა	სარეკი-უზუნთას საავტომობილო გზის ჭრილი.	
რელიეფი	მაღალი დაქანების ეროზიული ფერდობი. ჭრილი გაშიშვლებულია გზის გაფართობის შედეგად	
ამგები ქანები	შუა იურული ასაკის ვულკანოგენურ-დანალექი ქანები (პორფირიტები J ₂ Bj)	
საფარი ქანები	ელუვიურ-დელუვიური თიხები და თიხნარები ღორღისა და ნატეხოვანი მასალის ჩანართებით edQ _{IV} , მცირე სიმძლავრის	
მიმდინარე გეოდინამიკური პროცესები	მეწვერი:	
	ღვარცოფი:	
	ეროზია:	
	გამოფიტვის პროცესები და მასთან დაკავშირებული მოვლენები:	ქვათაცვენა

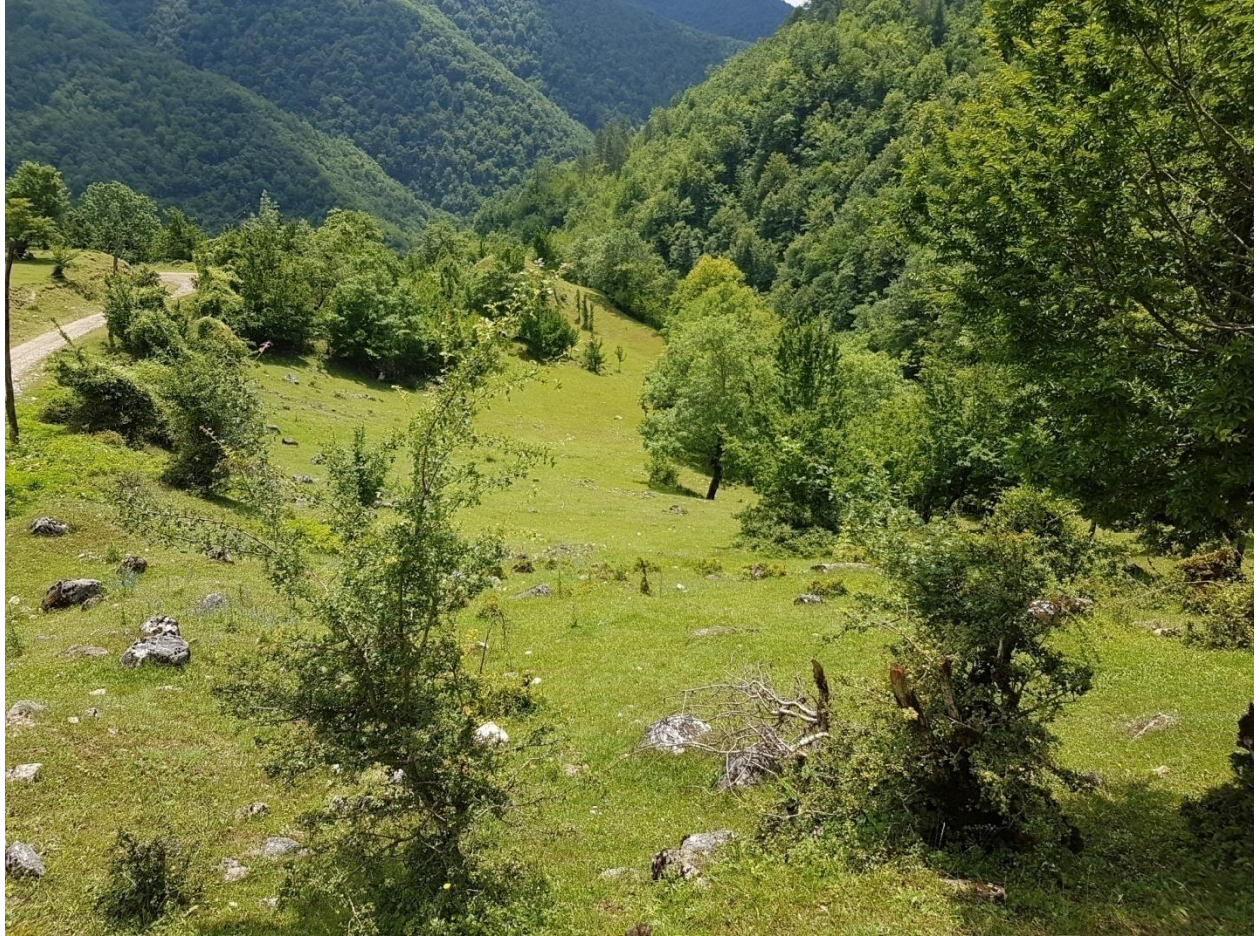
დ.წ. 73

საპროექტო გზა	სახსერე-ზემო რაჭა	
დაკვირვების წერტილი	73-74-75	
კოორდინატ ნიშნული (UTM)	X – 364848; X – 364547; X – 363919 Y – 4695245; Y – 4696024. Y – 4696786 Z – 640; Z – 760; Z – 864.	
ადგილ- მდებარეობა	სოფ. უზუნთაში შესასვლელი გზა.	
რელიეფი	ძველი მეწერულ-ღვარცოფული მოვლენების შედეგად წარმოშობილი მძლავრი გლექჩერისებური ფორმის გამოზიდვის კონუსი. გამოირჩევა ამოზიდული რელიეფით, რომელიც გართულებულია ტალღისებურ-საფეხურისებური ფორმებით. დაქანება ცვალებადი, 5-10 ⁰ -დან, 25-35 ⁰ -მდე. კონუსის ორივე ბორტზე განვითარებულია ღრმა ეროზიული ჩაჭრები მდ. ცოცხნარასა და მდ. წყალთენიას მხრიდან, რაც მას რეჯიეფის დანარჩენ ფორმებიდან მკვეთრად გამოყოფს.	
ამგები ქანები	შუა იურული პორფირიტები J ₂ Bj, გამოფიტული და დანნაპრალიანებული.	
საფარი ქანები	გამოზიდვის კონუსი, დელუვიურ-პროლუვიური ნალექებით dpQ _{IV} : მსხვილი ლოდები და ღორღ-ნატეხოვანი მასალა თიხა-თიხნაროვანი შემავსებლით. ნალექების სიმძლავრე კონუსის ზედა ნაწილში რამდენიმე ათეულ მეტრს აღწევს.

მიმდინარე გეოლინამიკური პროცესები	მეწყერი:	
	ღვარცოფი:	
	ეროზია:	მრავლადაა მცირე ზომის ეროზიული ჩახრამეები
	გამოფიტვის პროცესები და მასთან დაკავშირებული მოვლენები:

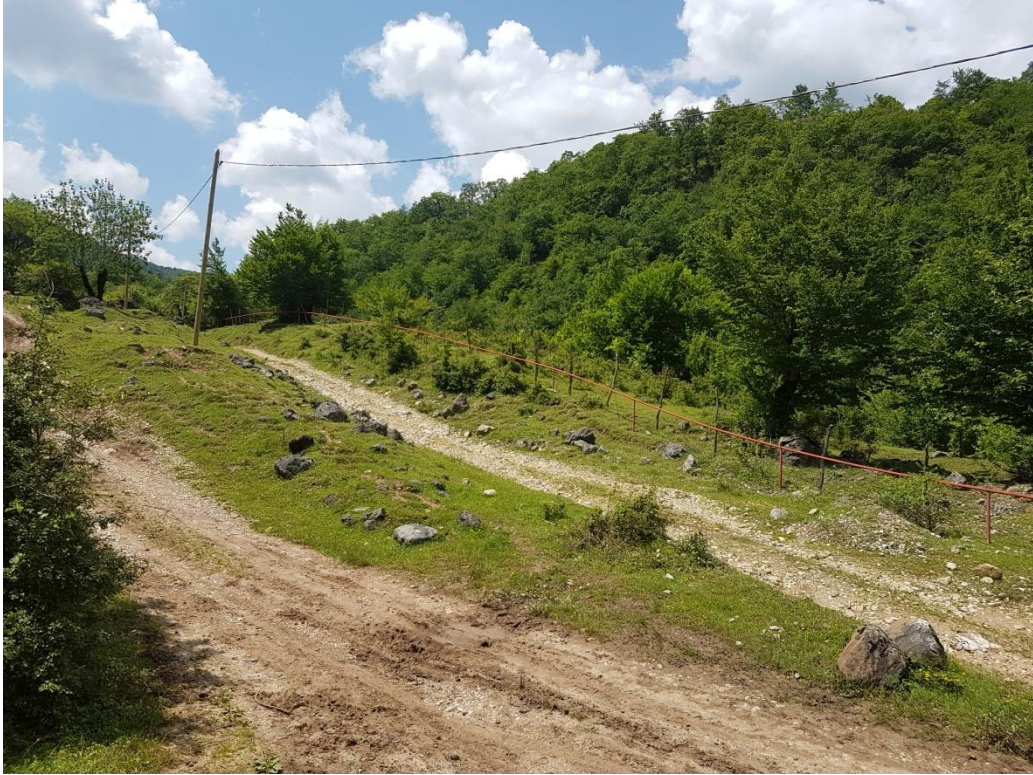
გ.წ. 87

საპროექტო გზა	სახსერე-ზემო რაჭა	
დაკვირვების წერტილი	86-87-88-89-90-91-92-93	
კოორდინატ ნიშნული (UTM)	X – 364848; X – 364547; X – 363919 Y – 4695245; Y – 4696024. Y – 4696786 Z – 640; Z – 760; Z – 864.	
ადგილ-მდებარეობა	ზემო უზუნთისკენ მიმავალი გზა.	
რელიეფი	ძველი მეწერულ-ღვარცოფული მოვლენების შედეგად წარმოშობილი მძლავრი გლექჩერისებური ფორმის გამოზიდვის კონუსი. გამოირჩევა მაღალი ქანობებით და ტალღისებურ-საფეხურისებური რელიეფით.	
ამგები ქანები		
საფარი ქანები	გამოზიდვის კონუსი დელუვიურ-პროლუვიური ნალექებით dpQ _{IV} : მსხვილი ლოდები და ღორღ-ნატეხოვანი მასალა თისა-თისნაროვანი შემავსებლით. ნალექების სიმძლავრე კონუსის ზედა ნაწილში რამდენიმე ათეულ მეტრს აღწევს.	
მიმდინარე გეოდინამიკური პროცესები	მეწყერი:	შეინიშნება მცირე ზომის მეწყრული მოვლენების გააქტიურება მდ. ფოცხნარას მარცხენა ფერდობზე.
	ღვარცოფი:	
	ეროზია:	მრავლადაა მცირე ზომის ეროზიული ჩახრამვები
	გამოფიტვის პროცესები და მასთან დაკავშირებული მოვლენები:

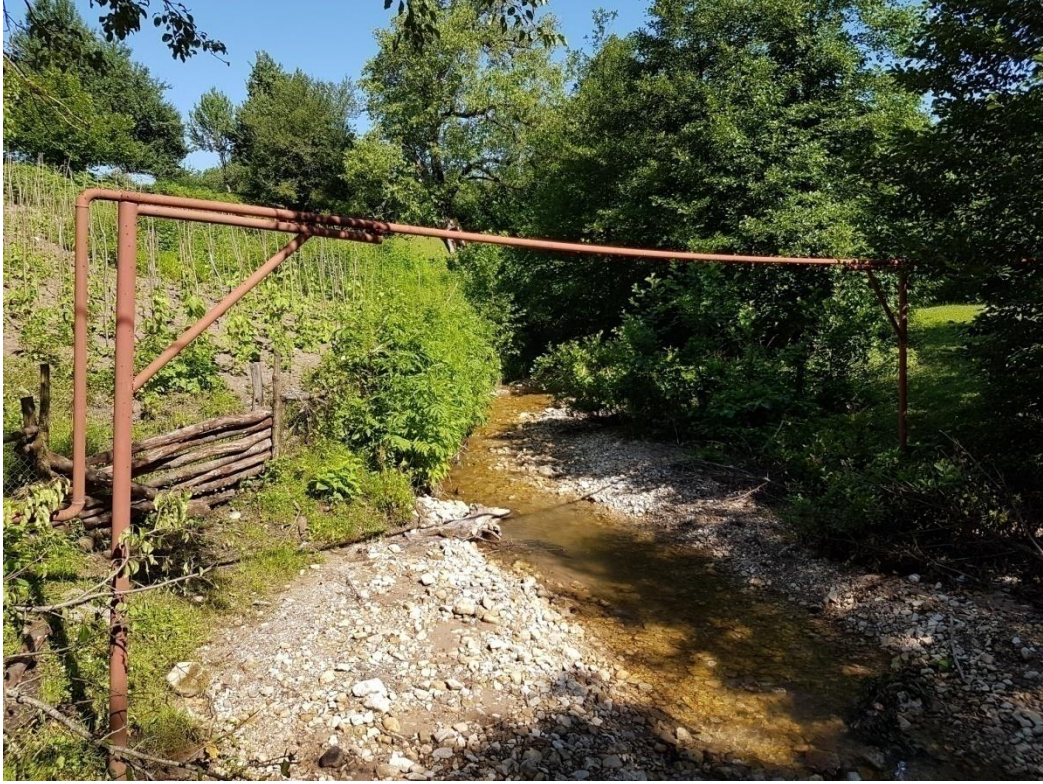
ფ.წ. 96

საპროექტო გზა	სახსერე-ზემო რაჭა	
დაკვირვების წერტილი	96	
კოორდინატ ნიშნული (UTM)	X – 84363143;	
	Y – 46980088;	
	Z – 1164;	
ადგილ-მდებარეობა	სოფ. ზემო უზუნთა გადასასვლელი გზა მდ. წყალთენიაზე.	
რელიეფი	დენუდაციურ-აკუმულაციური და მეწერულ-დვარცოფული მოვლენების შეგვეად წარმოშობილი მცირე დახრილობის მქონე, მოსწორებული ზეგანი. ხასიათდება ტალღისებურ-ამობურცული რელიეფით. დანაწევრებულია მდ. წყალთენიას შენაკადებით.	
ამგები ქანები		
საფარი ქანები	ფერდობები დაფარულია ძველი დელუვიური და ელუვიურ-დელუვიური ნალექებით edQ_{IV} : თიხები და თიხნარები ნატეხოვანი მასალის შემცველობით. მდინარის კალაპოტი აგებულია ალუვიურ-პროლუვიური მასალით apQ_{IV}	
მიმდინარე გეოდინამიკური პროცესები	მეწვერი:	
	დვარცოფი:	
	ეროზია:	მრავლადაა მცირე ზომის ეროზიული ჩახრამვები, ხშირია საავტომობილო გზის ზედაპირზე გაჩენილი დიდი ზომის ნადვარეები
	გამოფიტვის პროცესები და მასთან დაკავშირებული მოვლენები:

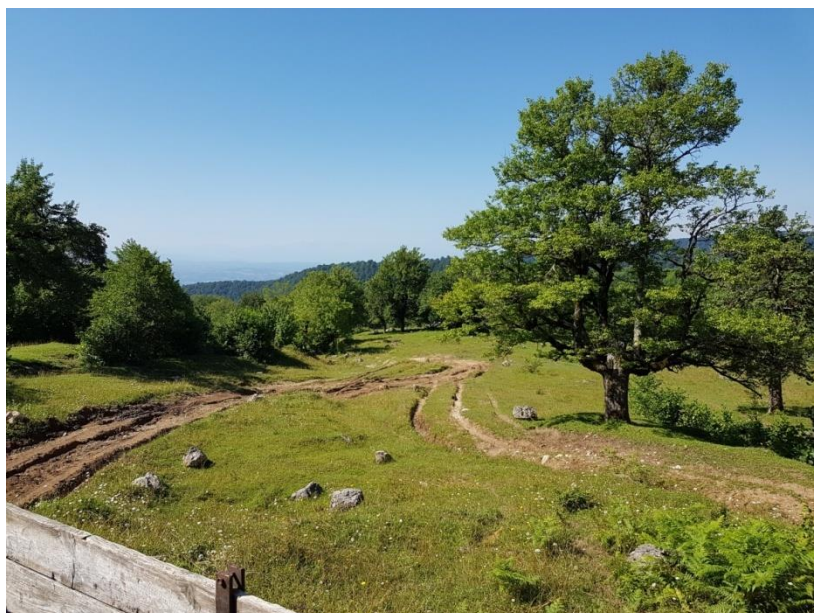
საპროექტო გზა	საჩხერე-ზემო რაჭა	
დაკვირვების წერტილი	118	
კოორდინატ ნიშნული (UTM)	X – 84364087;	
	Y –4699715;	
	Z –1446.	
ადგილ-მდებარეობა	სოფ. უზუნთა-ზემო რაჭის გზა.	
რელიეფი	დენუდაციურ-აკუმულაციური და მეწერულ-დვარცოფული მოვლენების შედეგად წარმოშობილი მცირე დახრილობის მქონე, ფერდობი. ხასიათდება ტალღისებურ-საფეხურისებური რელიეფით. დანაწევრებულია დახრამვებით და ნაღვარევეებით.	
ამგები ქანები		
საფარი ქანები	ფერდობები დაფარულია დელუვიური და ელუვიურ-დელუვიური ნალექებით edQ _{IV} : თიხები და თიხნარები ღორღ-ნატეხოვანი მასალის შემცველობით. მდინარის კალაპოტი აგებულია ალუვიურ-პროლუვიური მასალით apQ _{IV} . საფარი ქანებიდან გამოედინება დიდი დებიტის წყარო 10-15 ლ/წმ.	
მიმდინარე გეოდინამიკური პროცესები	მეწყერი:	
	დვარცოფი:	
	ეროზია:	მრავლადაა მცირე ზომის ეროზიული ჩახრამვები, ხშირია საავტომობილო გზის ზედაპირზე გაჩენილი დიდი ზომის ნაღვარევეები
	გამოფიტვის პროცესები და მასთან დაკავშირებული მოვლენები:
