გემო იმერეთი-რაჭის დამაკავშირებელი საავტომობილო გზის მშენებლობა-რეკონსტრუქცია

გეოლოგიური ანგარიში

ლოტი IV

შემსრულებელი: შპს „გროს ენერჯი ჯგუფი“
ლვოვის ქ. #66 თბილისი, საქართველო

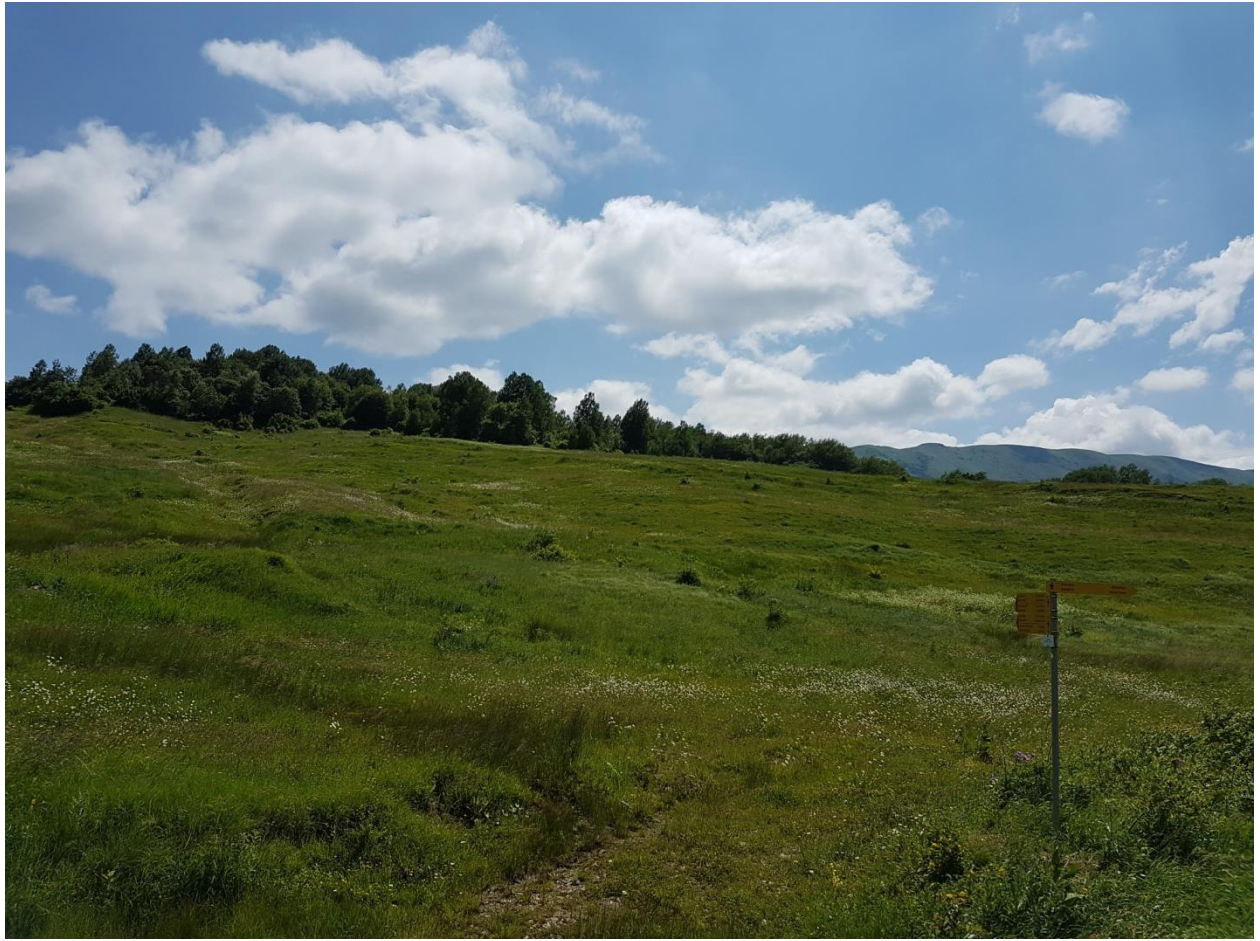
ფ.წ. 188

საპროექტო გზა	სახსერე-ზემო რაჭა	
დაკვირვების წერტილი	188	
კოორდინატ ნიშნული (UTM)	X – 84369760; Y – 4705184; Z – 1676.	
ფოტო №	150529;	
ადგილ-მდებარეობა	სოფ. ხარისთვალა.	
რელიეფი	ტექტონიკური და დენუდაციურ-აკუმულაციური გენეზისის ვრცელი ტაფობი. ფერდობები დამრეცი, სუსტად გამოხატული ტალღისებურ-საფეხურისებური რელიეფით. დანაწევრებულია მდ. ხეურის და მისი შენაკადების ეროზიული ჩაჭრებით, ვხვდებით დახრამვებს და ნაღვარეებს.	
ამგები ქანები		
საფარი ქანები	ფერდობები დაფარულია დელუვიური და ელუვიურ-დელუვიური ნალექებით edQ_{IV} : თიხები და თიხნარები ღორღ-ნატეხოვანი მასალის შემცველობით. მდინარის კალაპოტი აგებულია ალუვიურ-პროლუვიური მასალით apQ_{IV} .	
მიმდინარე გეოდინამიკური პროცესები	მეწყერი:	მდ. ხეურის მარცხენა ფერდობი დამეწყრილია, რომლის ბაზისი განლაგებულია მდინარის ნაპირთან და მოიცავს გზას.
	ღვარცოფი:	
	ეროზია:	მრავლადაა მცირე ზომის ეროზიული ჩახრამვები, ხშირია საავტომობილო გზის ზედაპირზე გაჩენილი დიდი ზომის ნაღვარეები

გამოფიტვის პროცესები და მასთან დაკავშირებული მოვლენები:

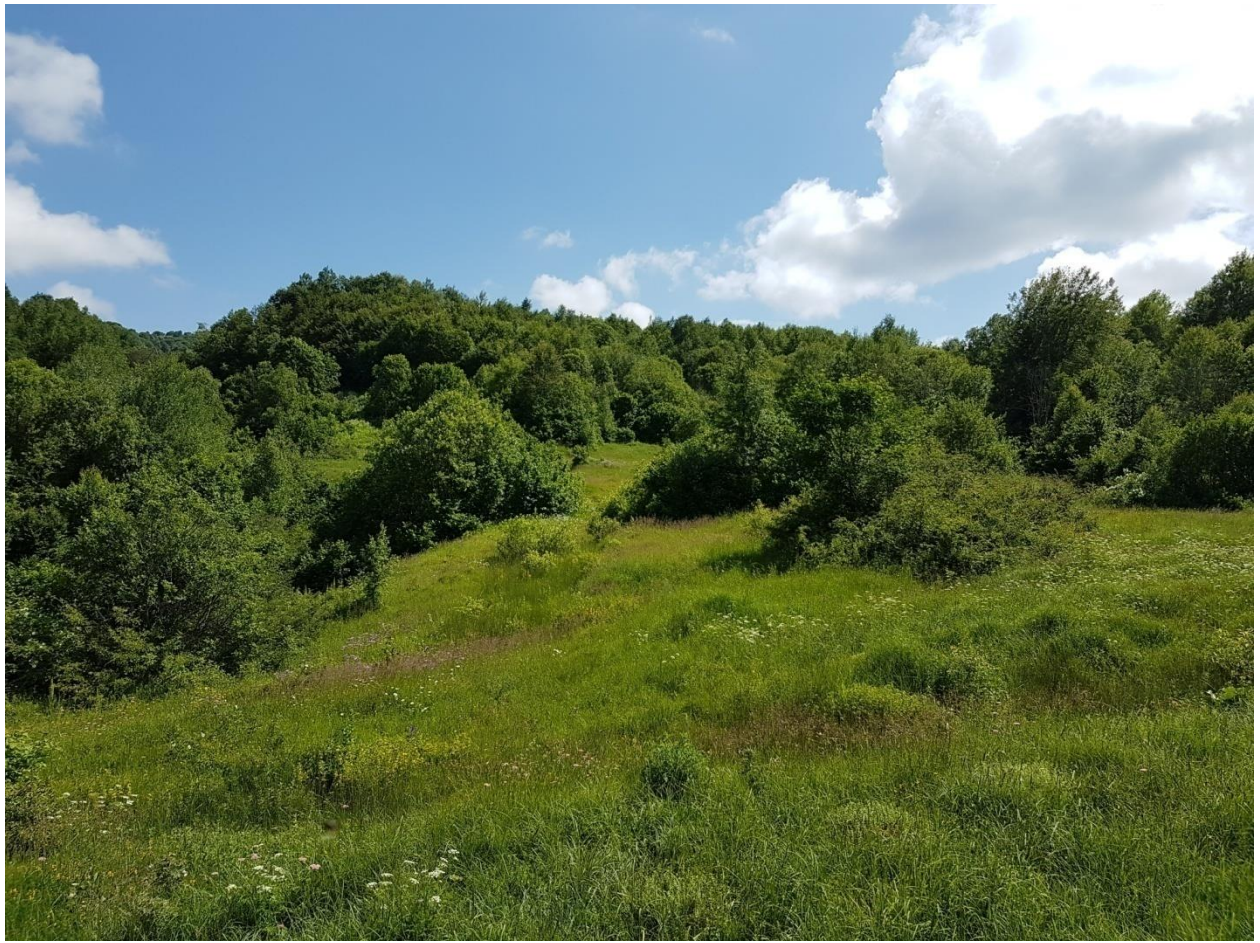
ფ.წ. 190

საპროექტო გზა	საჩხერე-ზემო რაჭა	
დაკვირვების წერტილი	190	
კოორდინატ ნიშნული (UTM)	X – 84369767; Y – 4704770; Z – 1712.	
ადგილ-მდებარეობა	სოფ. ხარისთვალა.	
რელიეფი	ტექტონიკური და დენუდაციურ-აკუმულაციური გენეზისის ვრცელი ტაფობი. ფერდობები დამრეცი, სუსტად გამოხატული ტალღისებურ-საფეხურისებური რელიეფით. დანაწევრებულია მდ. ხეურის და მისი შენაკადების ეროზიული ჩაჭრებით, ვხვდებით დახრამკვებს და ნაღვარეებს.	
ამგები ქანები		
საფარი ქანები	ფერდობები დაფარულია დელუვიური და ელუვიურ-დელუვიური ნალექებით edQ_{IV} : თიხები და თიხნარები ღორღ-ნატეხოვანი მასალის შემცველობით. მდინარის კალაპოტი აგებულია ალუვიურ-პროლუვიური მასალით apQ_{IV} .	
მიმდინარე გეოდინამიკური პროცესები	მეწყერი:	მდ. ხეურის მარცხენა ფერდობი დამეწყერილია, რომლის ბაზისი განლაგებულია მდინარის ნაპირთან და მოიცავს გზას.
	ღვარცოფი:	
	ეროზია:	მრავლადაა მცირე ზომის ეროზიული ჩახრამკვები, ხშირია საავტომობილო გზის ზედაპირზე გაჩენილი დიდი ზომის ნაღვარეები
	გამოფიტვის პროცესები და მასთან დაკავშირებული მოვლენები:

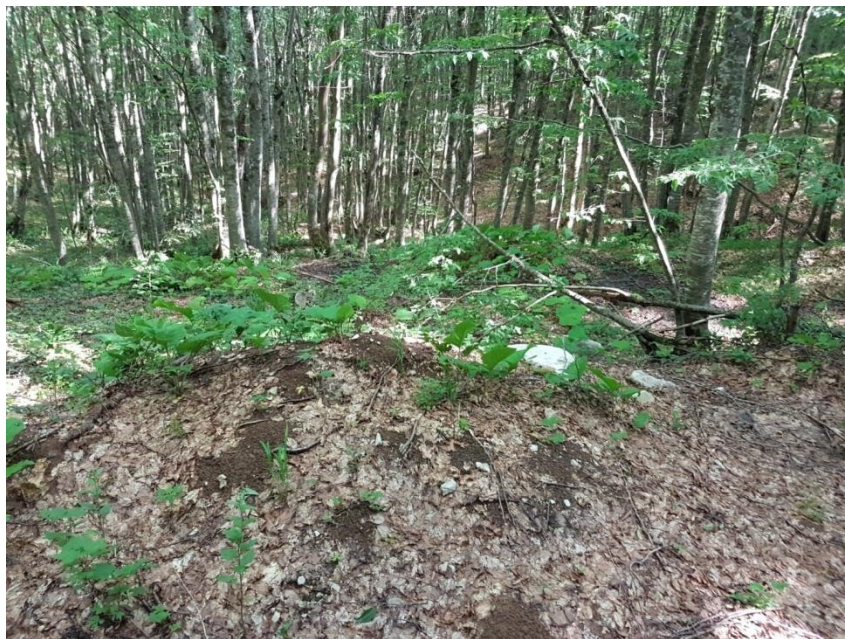
საპროექტო გზა	სახსერე-ზემო რაჭა	
დაკვირვების წერტილი	218	
კოორდინატ ნიშნული (UTM)	X – 368782; Y – 4702142; Z – 1800.	
ადგილ-მდებარეობა	ხისათას ქედის სამხრეთი ფერდობები.	
რელიეფი	ტექტონიკური და დენუდაციურ-აკუმულაციური გენეზისის დამრეცი ფერდობები, სუსტად გამოხატული ტალღისებურ-საფეხურისებური რელიეფით. დანაწევრებულია მდ. კრუტის-წყლის შენაკადების ეროზიული ჩაჭრებით, ვხედებით დახრამვებს და ნაღვარევებს. სატყეო გზები ძლიერ დაღარულია.	
ამგები ქანები		
საფარი ქანები	ფერდობები დაფარულია დელუვიურ-პროლუვიური dpQ_{IV} და ელუვიურ-დელუვიური ნალექებით edQ_{IV} : თიხები და თიხნარები ღორღ-ნატეხოვანი მასალა შემავსებლით.	
მიმდინარე გეოდინამიკური პროცესები	მეწყერი:	ფერდობზე წარმოქმნილია მცირე ზომის მეწყერები.
	ღვარცოფი:	
	ეროზია:	მრავლადაა მცირე ზომის ეროზიული ჩახრამვები, ხშირია საავტომობილო გრუნტის გზებზე გაჩენილი დიდი ზომის ნაღვარევეები
	გამოფიტვის პროცესები და მასთან დაკავშირებული მოვლენები:

დ.წ. 218 მეწერული სხეული

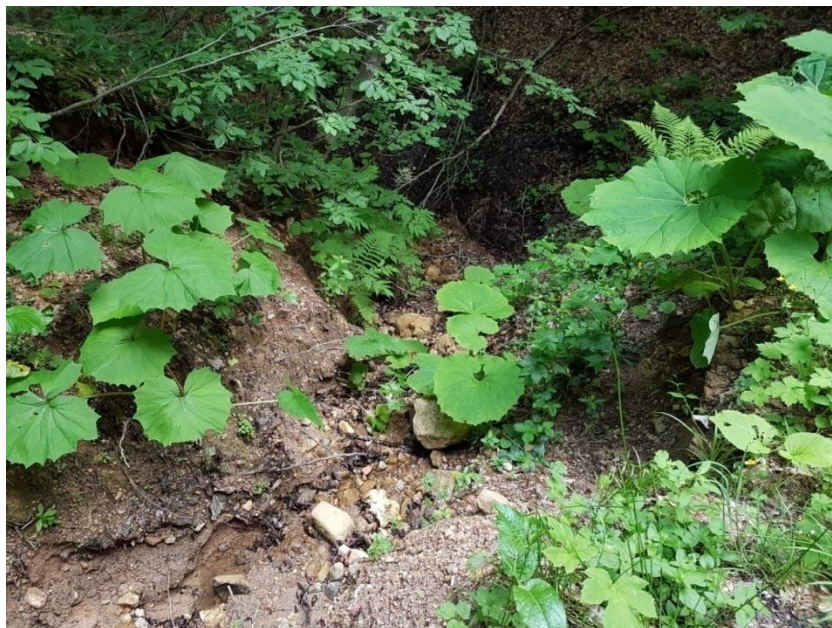
დ.წ. 218 ეროზიული ჩაჭრები

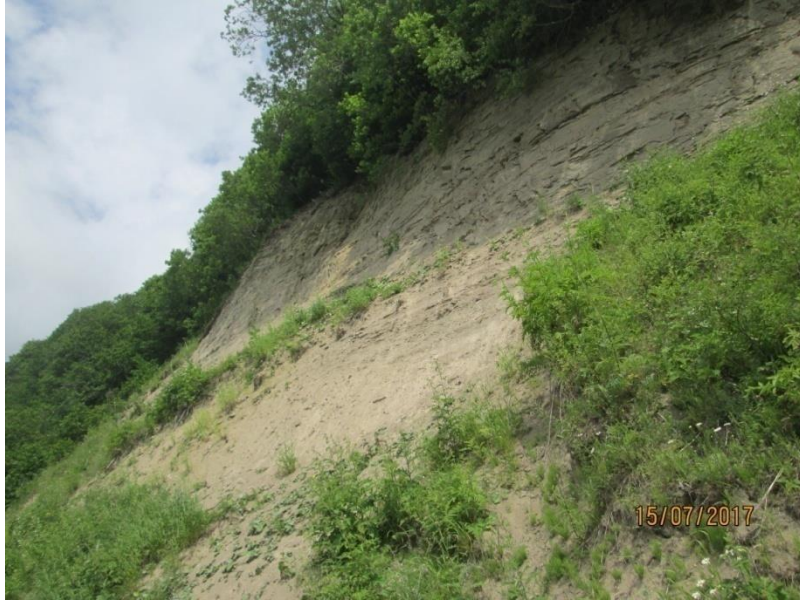
გ.წ. 254

საპროექტო გზა	საჩხერე-ზემო რაჭა	
დაკვირვების წერტილი	254	
კოორდინატ ნიშნული (UTM)	X – 368958;	
	Y –4705961;	
	Z –1615.	
ადგილ- მდებარეობა	მდ. ხეორის მარჯვენა ნაპირი.	
რელიეფი	კლდოვანი ქანების ციცაბო ფერდო.	
ამგები ქანები	სენომანური მოთეთრო ფერის თხელშრეებრივი კირქვები, გამოფიტული და დანაპრალიანებული.	
საფარი ქანები	ფერდობები დაფარულია ელუვიურ-დელუვიური ნალექებით edQ _{IV} : თიხები და თიხნარები ნატეხოვანი მასალის შემცველობით.	
მიმდინარე გეოდინამიკური პროცესები	მეწყერი:	
	ღვარცოფი:	
	ეროზია:	
	გამოფიტვის პროცესები და მასთან დაკავშირებული მოვლენები:	ქვათაცვენა და შვავი.

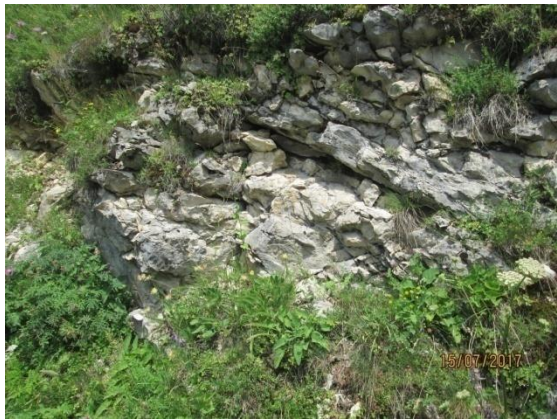
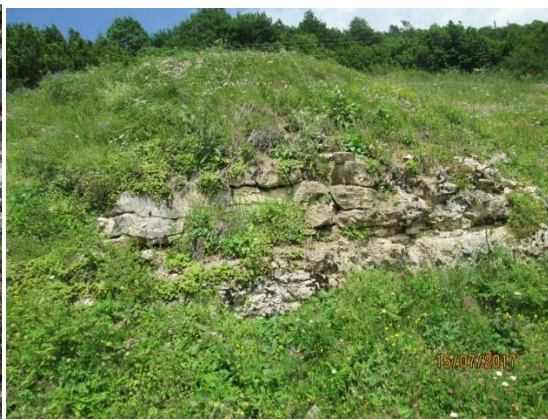
დ.წ. №263 და №264

საპროექტო გზა	საჩხერე-ზემო რაჭა	
დაკვირვების წერტილი	263 და 264	
კოორდინატ ნიშნული (UTM)	X – 368706;	X – 368509;
	Y –4707265;	Y –4707456;
	Z –1649;	Z –1658.
ადგილ-მდებარეობა	მდ. ხეორის მარჯვენა ნაპირი; არსებული გზის თარო.	
რელიეფი	ხელოვნური დამრეცი ფერდობი.	
ამგები ქანები	ბარემული ასაკის კირქვები, გამოფიტული და დანაპრალიანებული.	
საფარი ქანები	ფერდობები დაფარულია დელუვიური ნალექებით dQ _{IV} : თიხები და თიხნარები ღორღ-ნატეხოვანი მასალის შემცველობით.	
მიმდინარე გეოდინამიკური პროცესები	მეწვერი:	
	ღვარცოფი:	
	ეროზია:	
	გამოფიტვის პროცესები და მასთან დაკავშირებული მოვლენები:	ქვათაცვენა და შვაფი.

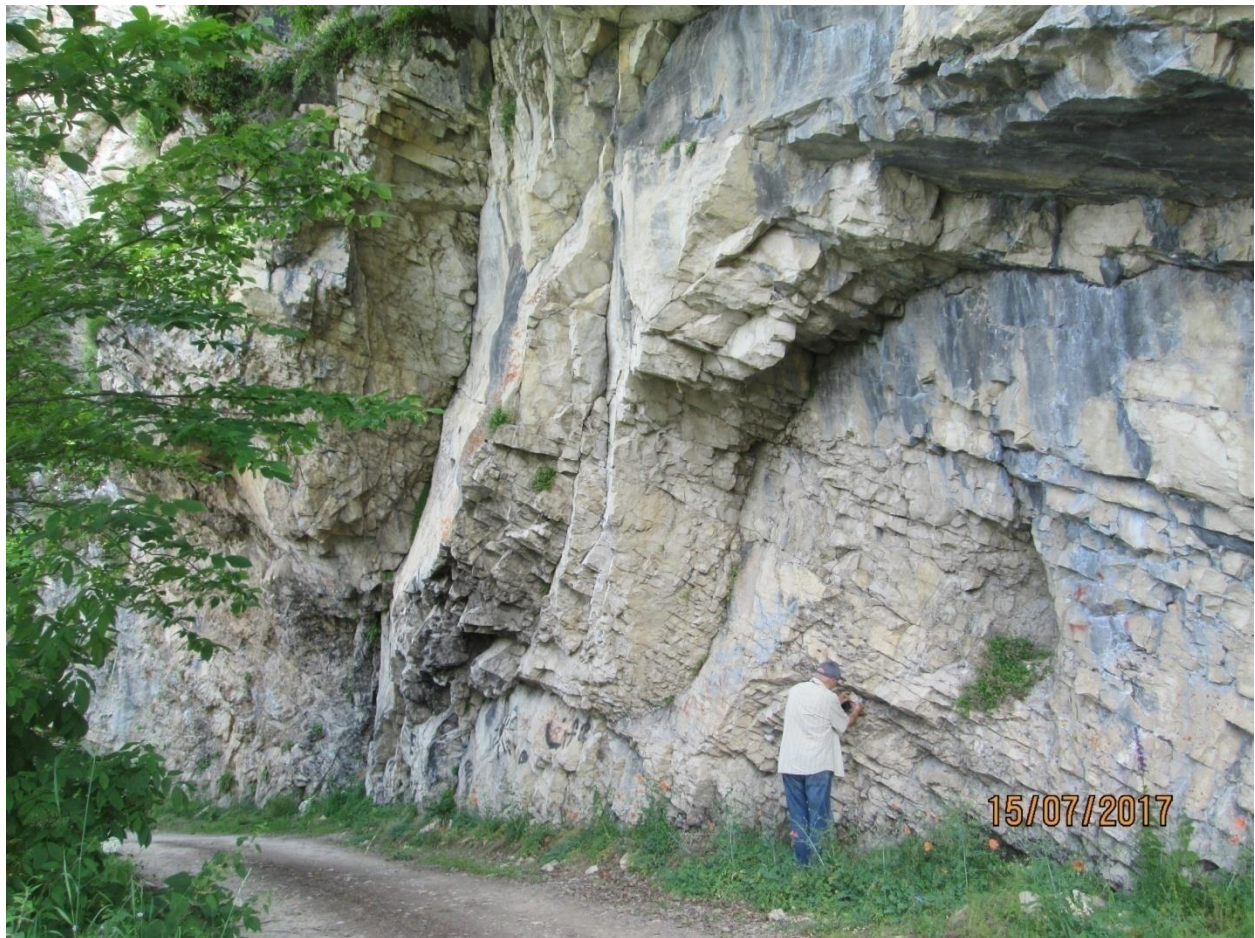
საპროექტო გზა	სახსერე-ზემო რაჭა	
დაკვირვების წერტილი	266	
კოორდინატ ნიშნული (UTM)	X –368723;	
	Y – 4707980;	
	Z –1631.	
ადგილ- მდებარეობა	მდ. ხეორის მარჯვენა ნაპირი; არსებული გზის თარო.	
რელიეფი	კლდოვან ქანებში გამოჭრილი გზის თარო.	
ამგები ქანები	ბარემული ასაკის მასიური კირქვები, სუსტად გამოფიტული და დანაპრალიანებული.	
საფარი ქანები	კოლუვიური გვენეზისის ლოდნარი, ღორღისა და ხვინჯის ჩანართებით.	
მიმდინარე გეოდინამიკური პროცესები	მეწყერი:	
	ღვარცოფი:	
	ეროზია:	
	გამოფიტვის პროცესები და მასთან დაკავშირებული მოვლენები:	ქვათაცვენა

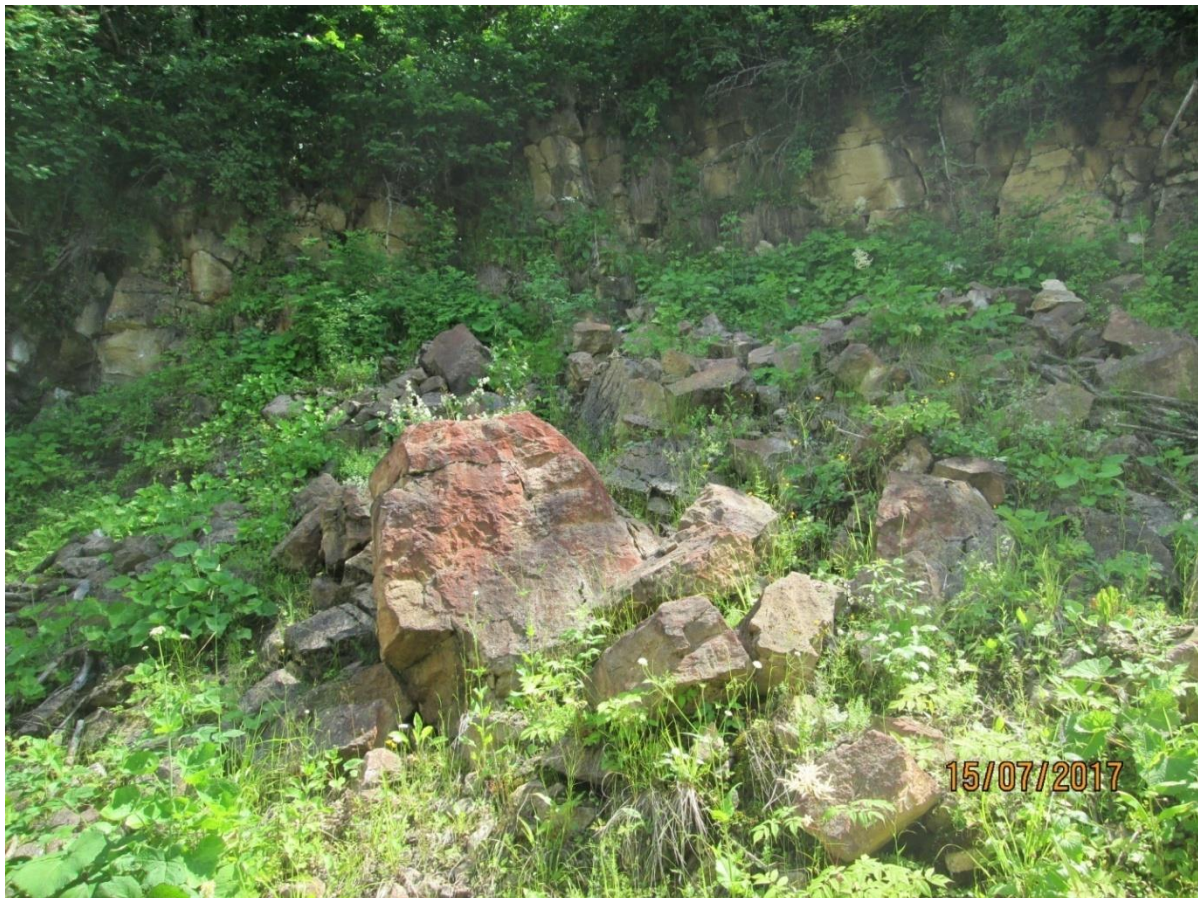
საპროექტო გზა	საჩხერე-ზემო რაჭა	
დაკვირვების წერტილი	273	
კოორდინატ ნიშნული (UTM)	X –368016;	
	Y – 4709391;	
	Z –1285.	
ადგილ- მდებარეობა	მდ. ხეორის მარჯვენა ნაპირი არსებული გზის თაღოზე.	
რელიეფი	კლდოვან ქანებში გამოჭრილი გზის ფერდო.	
ამგები ქანები		
საფარი ქანები	დედუვიურ-პროლუვიური გენეზისის თიხა-თიხნაროვანი გრუნტი მსხვილი ღორღისა და ნატეხების ჩანართებით, სიმძლავრე 1,5 მ.	
მიმდინარე გეოდინამიკური პროცესები	მეწევი:	
	ღვარცოფი:	
	ეროზია:	
	გამოფიტვის პროცესები და მასთან დაკავშირებული მოვლენები:

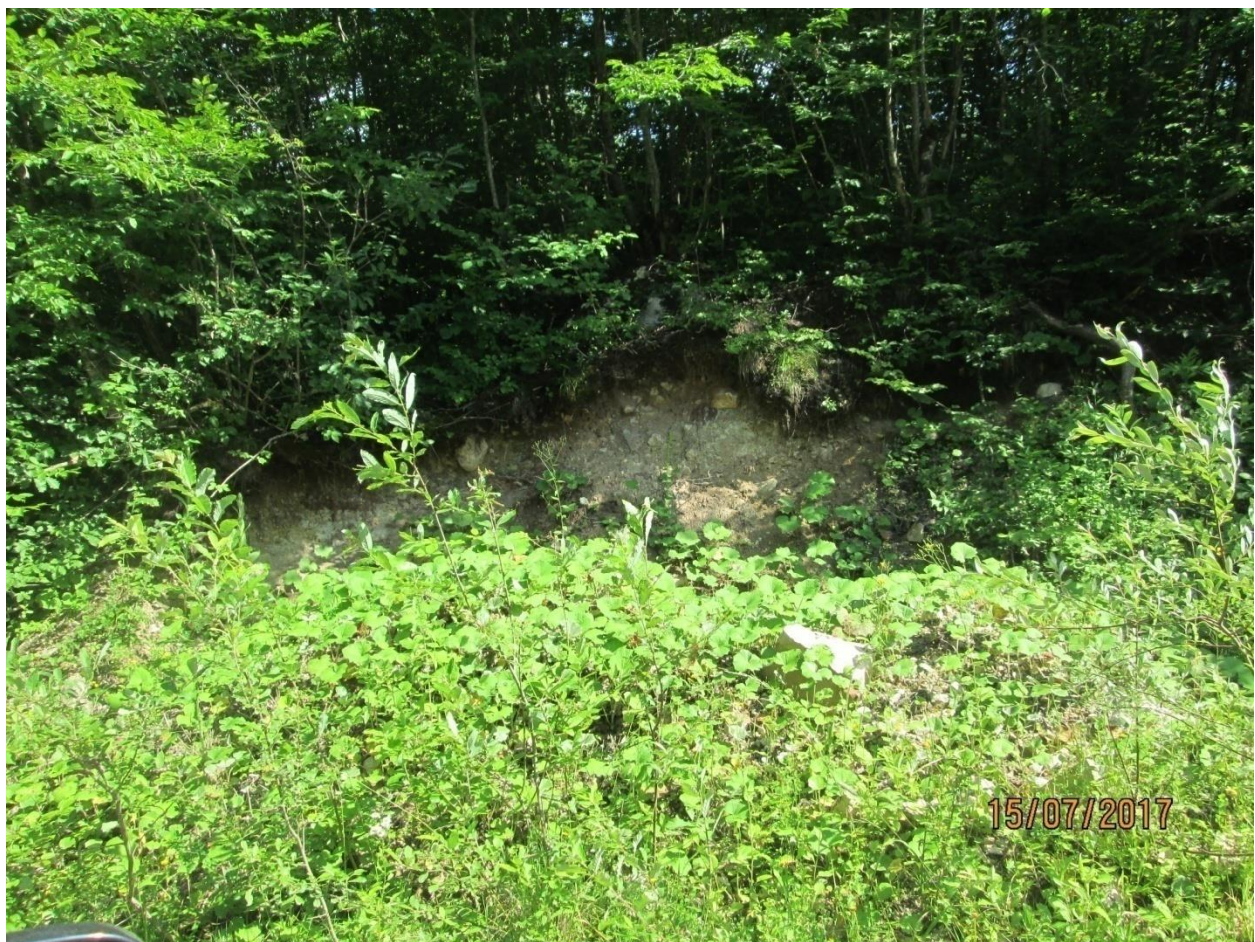
საპროექტო გზა	სახსერე-ზემო რაჭა	
დაკვირვების წერტილი	281	
კოორდინატ ნიშნული (UTM)	X –367745;	
	Y – 4710656;	
	Z –1028.	
ადგილ- მდებარეობა	მდ. ხეორის მარჯვენა ნაპირი; არსებული გზის თარო.	
რელიეფი	ხელოვნური ფერდო	
ამგები ქანები		
საფარი ქანები	დელუვიურ-პროლუვიური გენეზისის თიხა-თიხნაროვანი გრუნტი მსხვილი ღორღისა და ნატეხების ჩანართებით, სიმძლავრე 5,0 მ-მდე.	
მიმდინარე გეოდინამიკური პროცესები	მეწეერი:	
	ღვარცოფი:	
	ეროზია:	
	გამოფიტვის პროცესები და მასთან დაკავშირებული მოვლენები:	შვავი და ქვათაცვენა

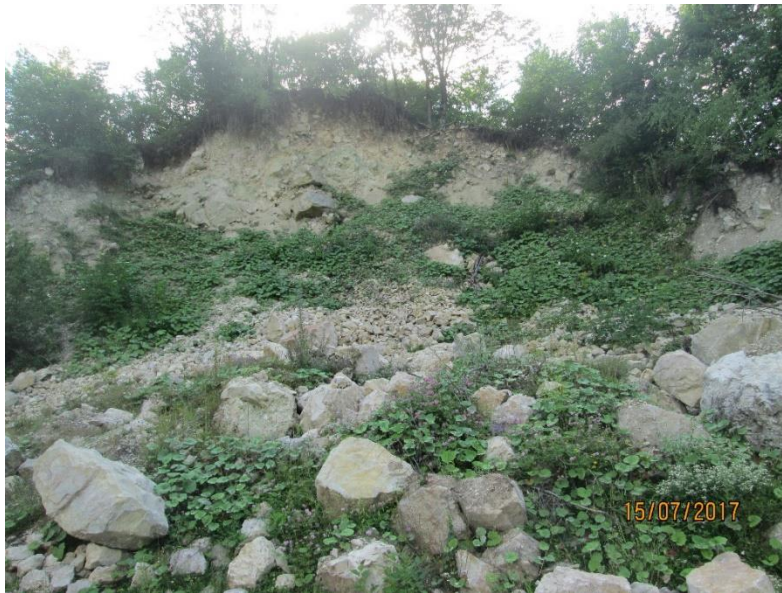
დ.წ. №283

საპროექტო გზა	სახსერე-ზემო რაჭა	
დაკვირვების წერტილი	283	
კოორდინატ ნიშნული (UTM)	X –367698;	
	Y – 4710763;	
	Z –1021.	
ადგილ- მდებარეობა	მდ. ხეორის მარცხენა ნაპირი; არსებული გზის მიმდებარედ.	
რელიეფი	მეწერული ფერდობი, ტალღისებურ-საფეხურისებური რელიეფით.	
ამგები ქანები		
საფარი ქანები	დელუვიურ-პროლუვიური გენეზისის თიხა-თიხნაროვანი გრუნტი მსხვილი ღორღისა და ნატეხების ჩანართებით, სიმძლავრე 3,0 მ-მდე.	
მიმდინარე გეოდინამიკური პროცესები	მეწერი:	განვითარებულია მეწერული მოვლენა
	ღვარცოფი:	
	ეროზია:	
	გამოფიტვის პროცესები და მასთან დაკავშირებული მოვლენები:	შვავი და ქვათაცვენა

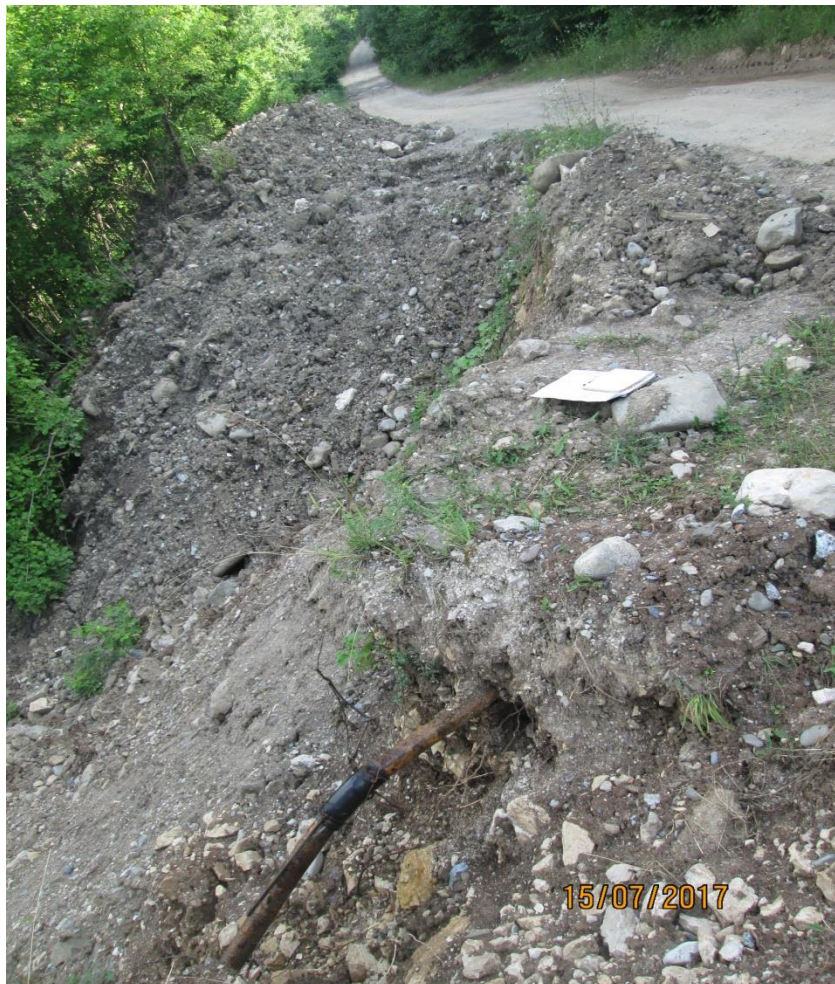
დ.წ. №284

საპროექტო გზა	სახსერე-ზემო რაჭა	
დაკვირვების წერტილი	284	
კოორდინატ ნიშნული (UTM)	X –367687; Y – 4711047; Z –1007.	
ადგილ- მდებარეობა	მდ. ხეორის მარცხენა ნაპირი; არსებული გზის მიმდებარედ.	
რელიეფი	მეწყრული ფერდობი, ტალღისებურ-საფეხურისებური რელიეფით.	
ამგები ქანები		
საფარი ქანები	დელუვიურ-პროლუვიური გენეზისის თიხა-თიხნაროვანი გრუნტი ნატეხოვანი მასალის ჩანართებით, სიმძლავრე 3,0 მ-მდე.	
მიმდინარე გეოდინამიკური პროცესები	მეწყერი:	განვითარებულია ტექნოგენური წარმოშობის მეწყრული მოვლენა.
	ღვარცოფი:	
	ეროზია:	გვერდითი ეროზია
	გამოფიტვის პროცესები და მასთან დაკავშირებული მოვლენები:	შეავი და ქვათაცვენა
