სს „ენერგო-პრო ჯორჯია გენერაცია“

ზემო ავჭალის ჰიდროელექტროსადგურის ექსპლუატაციის  
პირობების ცვლილება  
(დადგმული სიმპლავრის გაზრდა)

გარემოზე ზემოქმედების შეფასების ანგარიში

შემსრულებელი  
შპს „გამა კონსალტინგი“

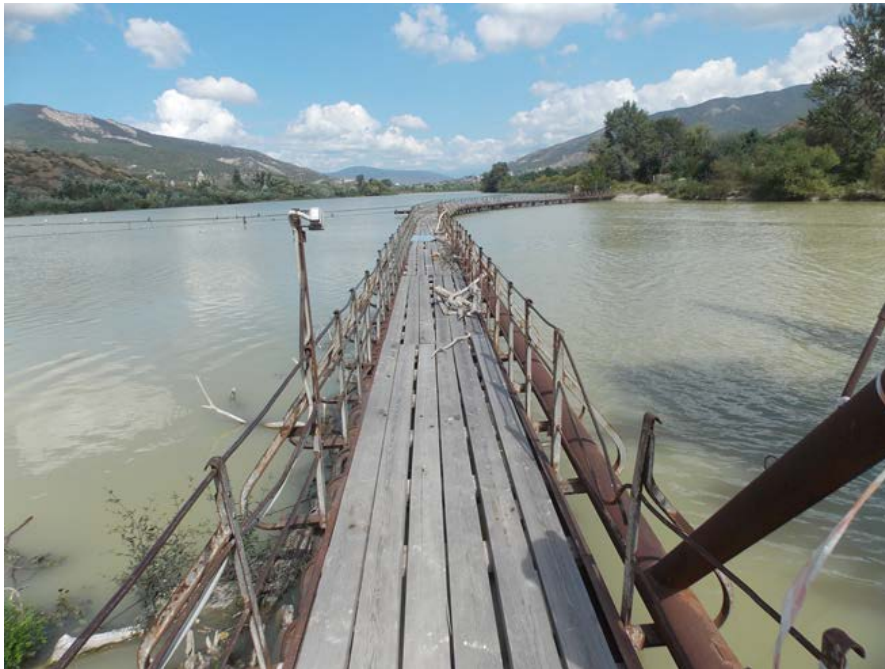
**სურათი 4.2.6.1.** წყალმიმღების უხეში გისოსების თავზე არსებული ხიდი

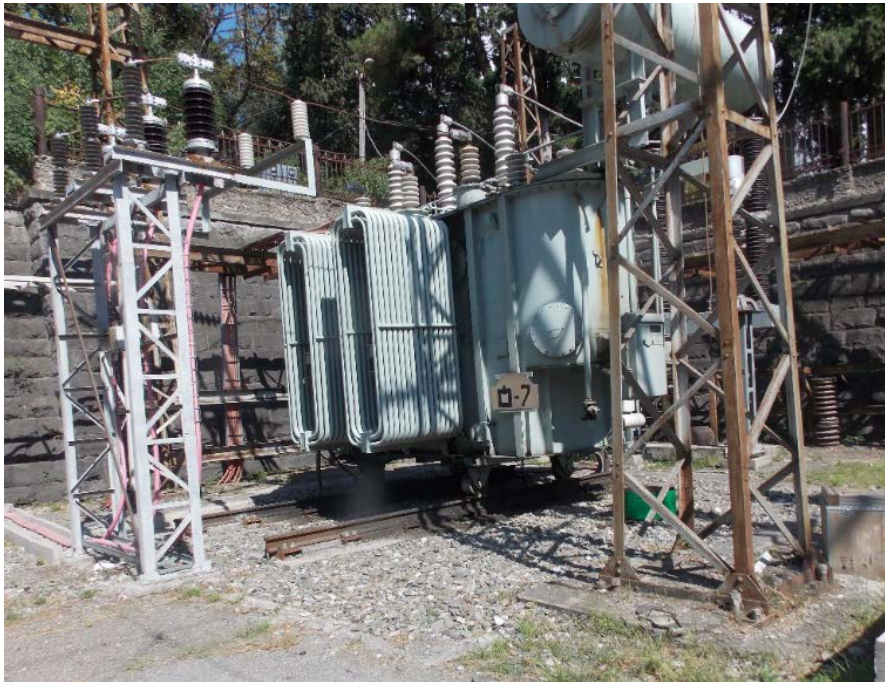
**სურათი 4.2.11.2.** ტრანსფორმატორის განთავსება ზეთშემკრებ ორმოზე (ქვესადგურის ყველა ტრანსფორმატორი განთავსებულია ამგვარ ზეთშემკრებ ორმოებზე)

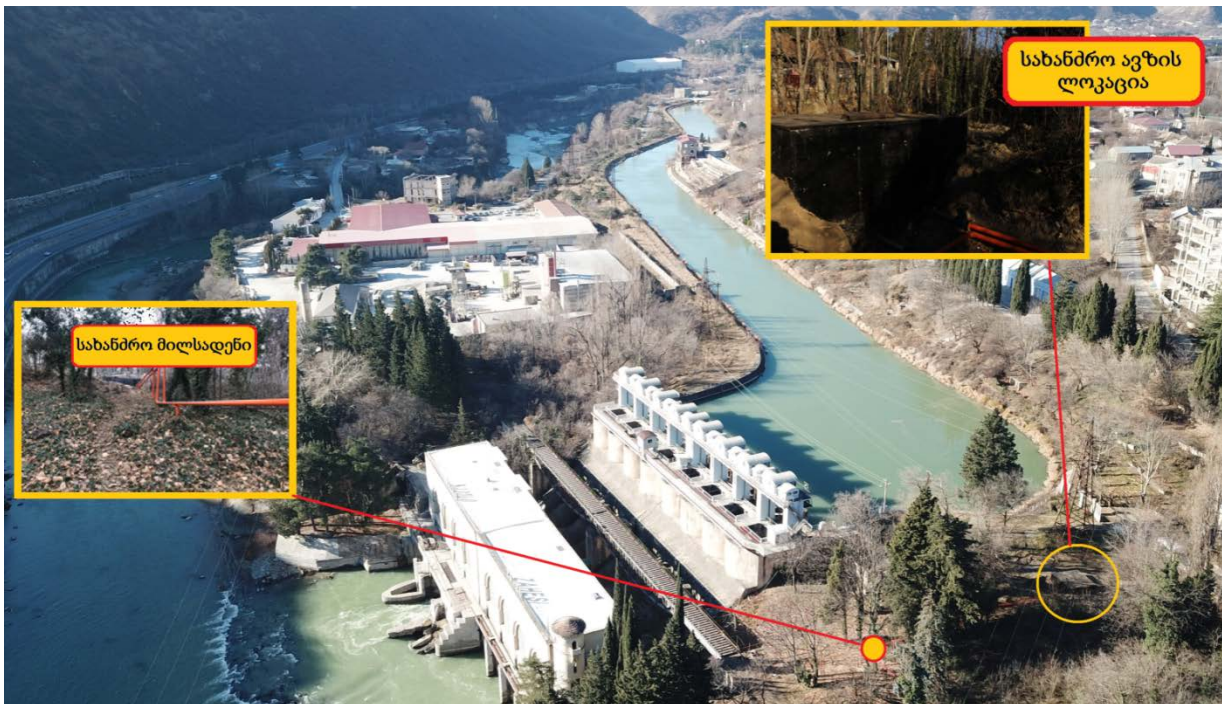
სურათი 4.2.13.2. სახანძრო ავზი, მილსადენი და ჰიდრანტები

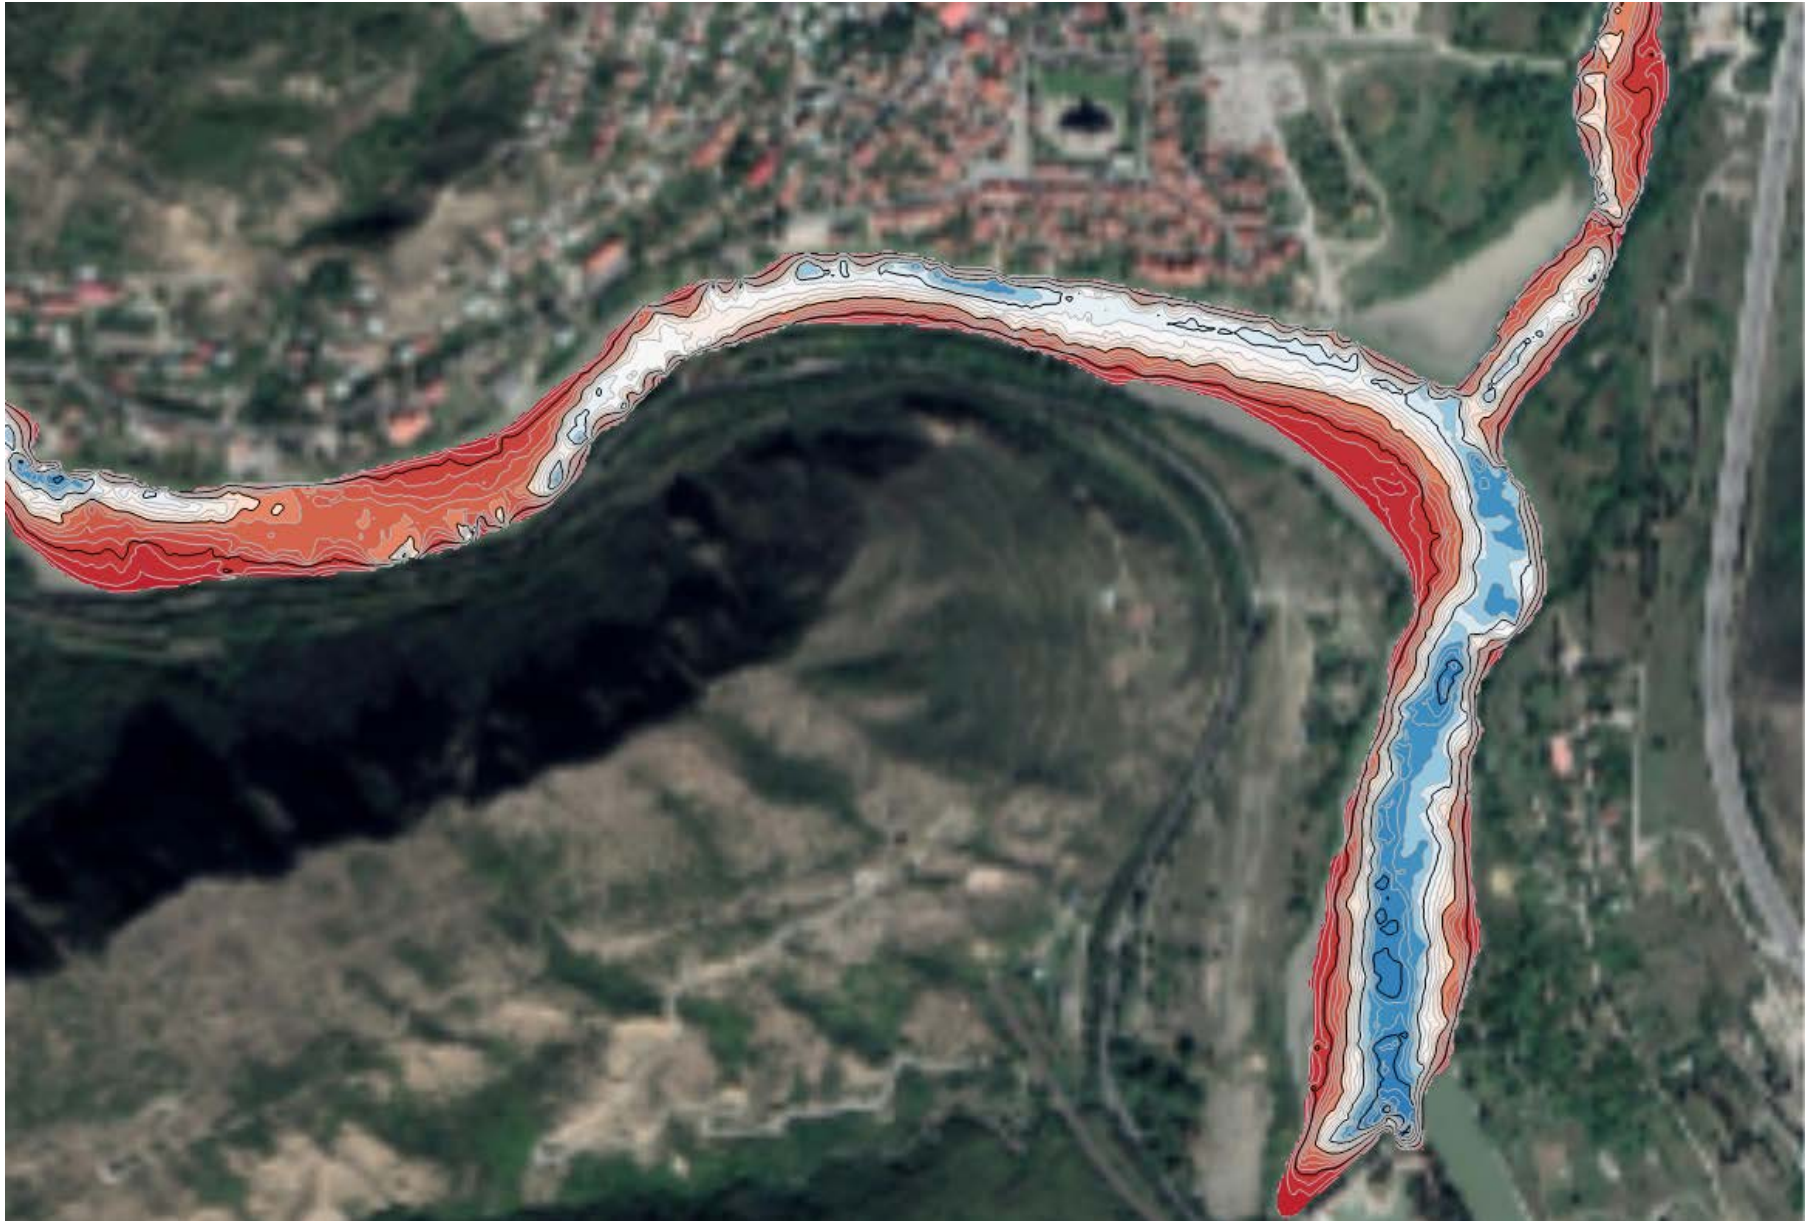
სურათი 5.1.8.1.5. წითელი ფერით მონიშნულია აკუმულირებული ნატანის ძირითადი მონაკვეთები

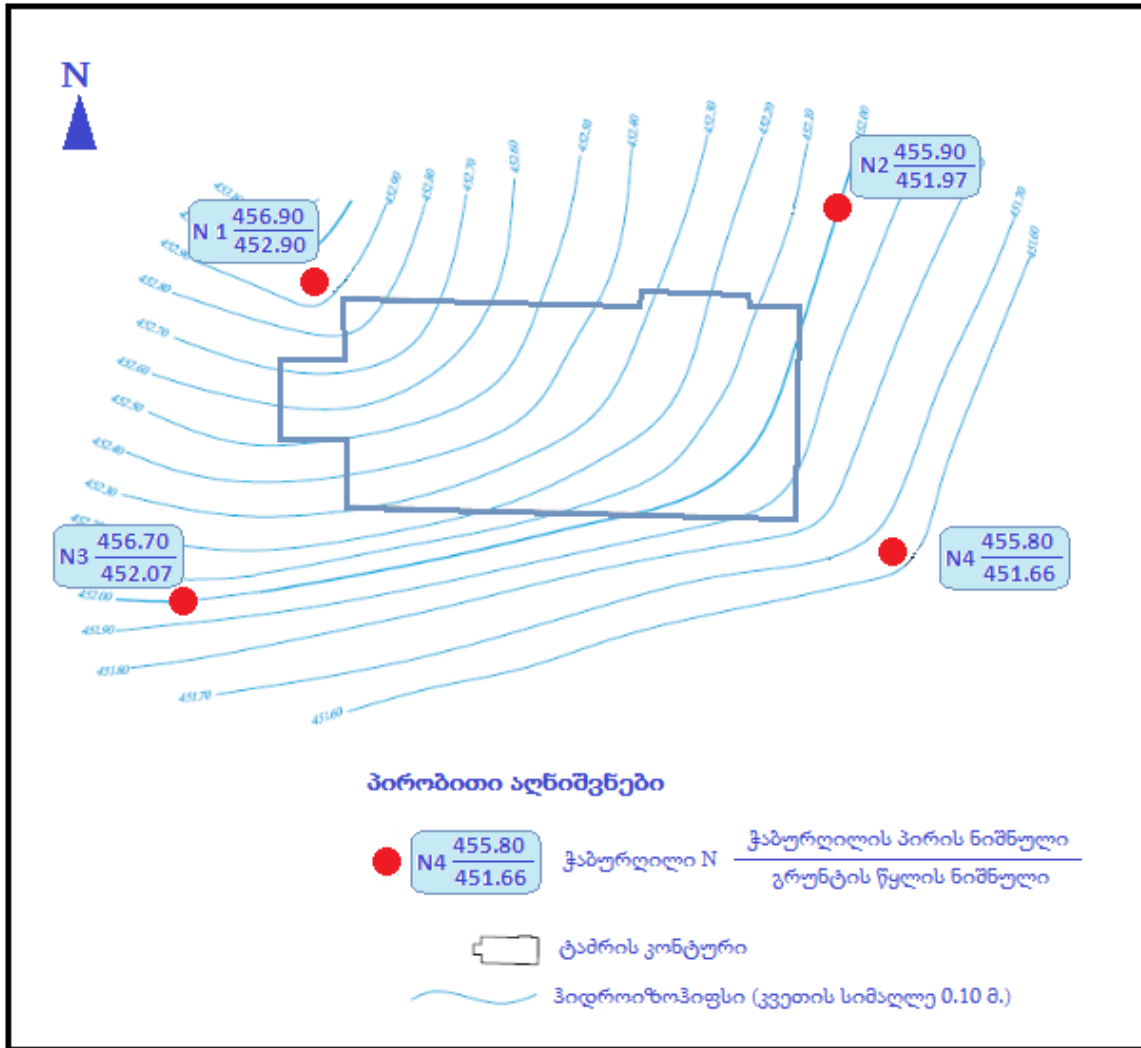
ნახაზი 5.2.8.2.2. სვეტიცხოვლის ტაძრის ტერიტორიის ჰიდროიზოჰიფსების რუკა

ტაძრის მოედანზე გავრცელებული გრუნტის წყალი წარმოადგენს ატმოსფერული ნალექების ინფილტრაციის შედეგს და მისი დონის ცვალებადობა დამოკიდებულია მოსული ნალექების ინტენსივობაზე. გრუნტის წყალი ცირკულირებს ალუვიურ კენჭნარებში და, როგორც ზემოთ აღინიშნა, განიტვირთებიან სამხრეთ აღმოსავლეთისაკენ.

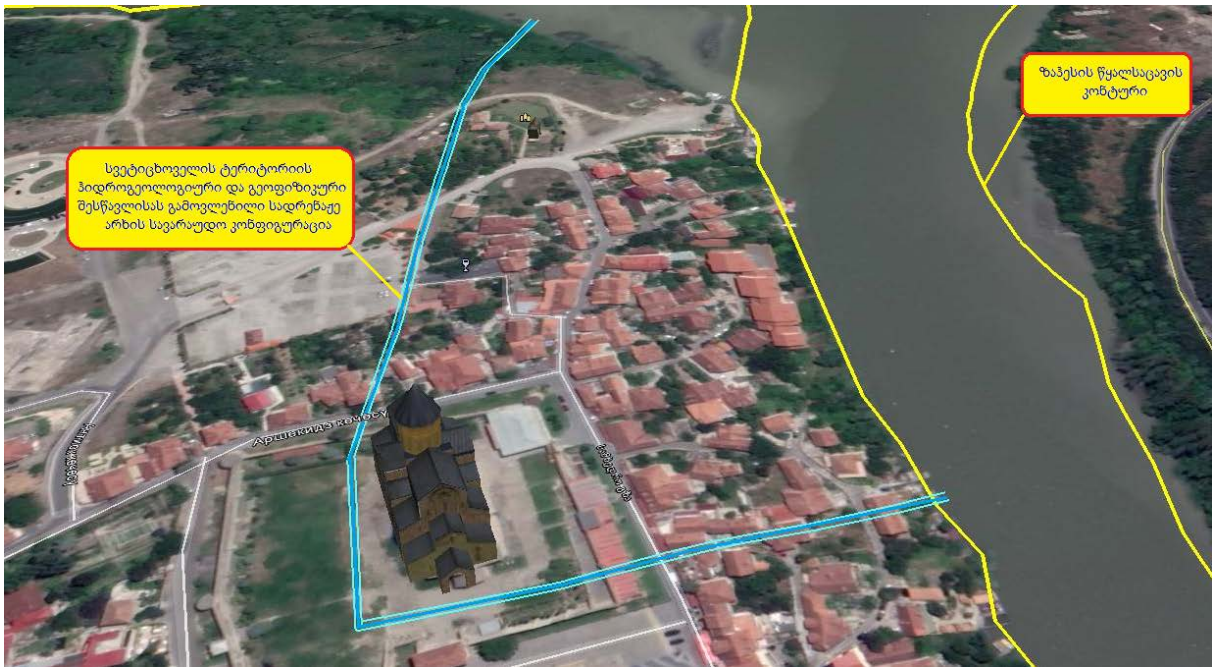
**ნახაზი 5.2.8.2.4.** სვეტიცხოვლის ტერიტორიის ჰიდროგეოლოგიური და გეოფიზიკური შესწავლისას გამოვლენილი სადრენაჟე არხის სავარაუდო კონფიგურაცია

გაჩნდა მოსაზრება, რომ ეს ხრამი (ან თხრილი) შესაძლოა ყოფილიყო გრუნტის წყლისგან დამცლელი, საწრეტის (დრენაჟის) ტიპის სპეციალურად მოწყობილი ნაგებობა, რომელიც ერთი ბოლოთი მტკვარს, ხოლო მეორე ბოლოთი არაგვს უკავშირდებოდა. ამ ტიპის არსებობა (ბუნებრივი თუ ხელოვნური) სრულიად საკმარისი იქნებოდა გრუნტის წყლისგან ტაძრის მიმდებარე ტერიტორიის დასაცლელად.
