სს „ენერგო-პრო ჯორჯია გენერაცია“

ზემო ავჭალის ჰიდროელექტროსადგურის ექსპლუატაციის  
პირობების ცვლილება  
(დადგმული სიმბლავრის გაზრდა)

გარემოზე ზემოქმედების შეფასების ანგარიში

შემსრულებელი  
შპს „გამა კონსალტინგი“

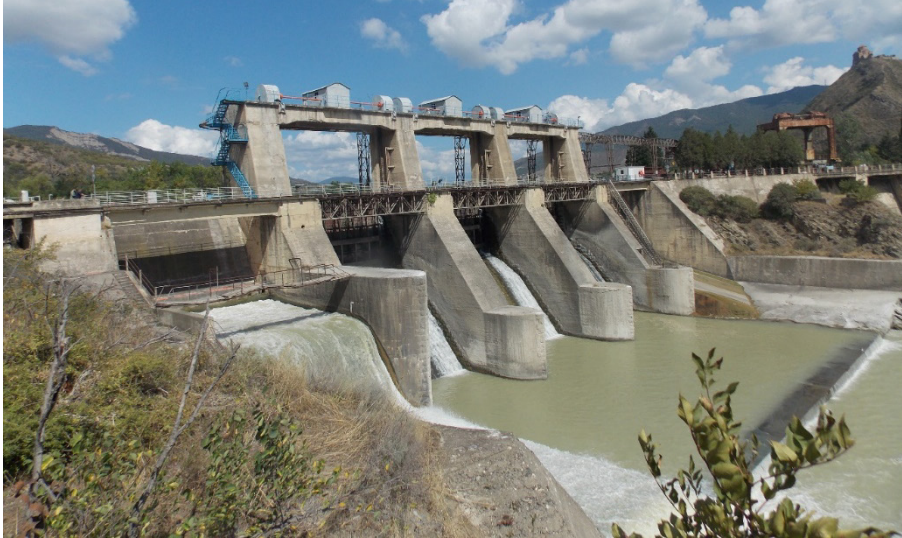
**სურათი 4.2.1.** მთავარი კაშხლის ხედი

მთავარი კაშხლის წყალსაშვიანი ნაწილის შემადგენლობაში შედის: თევზსავალი, სიფონური წყალსაგდები, სამი წყალსაში ფარი და ყინულსაგდები.

კაშხლის შუა ნაწილში განლაგებულია სამი წყალსაში დიობი, რომლებიც გადაკეტილია ლითონის ფარებით. სამივე წყალსაში ფარის მაქსიმალური გამტარუნარიანობა შეადგენს 1 650 მ<sup>3</sup>/წმ-ს.

ფარების ამწე მექანიზმები განთავსებულია ზედა რკინა-ბეტონის ხიდზე. ყოველ ფარს ემსახურება ინდივიდუალური ჯალამბარი. ფარის აწევა ხორციელდება როგორც ხელით, ასევე ელექტროძრავით.

სათავე ნაგებობის გეგმა და გრძივი და განივი ჭრილები მოცემულია ნახაზებზე 4.2.1., 4.2.2. და 4.2.3., ხოლო სათავე ნაგებობის და კაშხლის ხედები სურათზე 4.2.1. და 4.2.2.

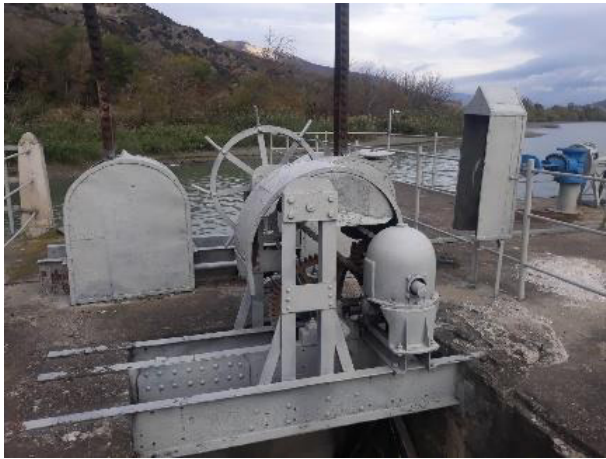
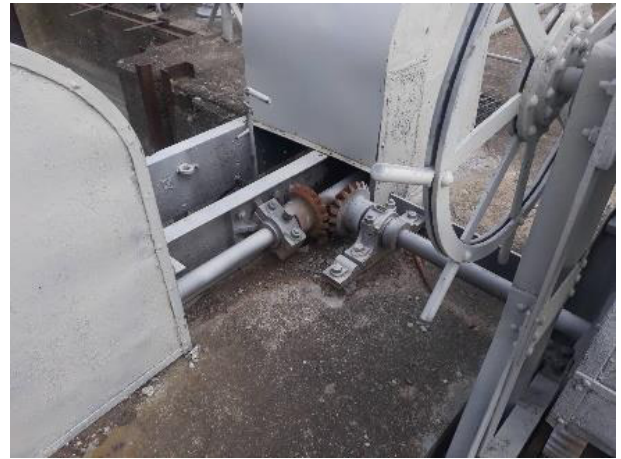
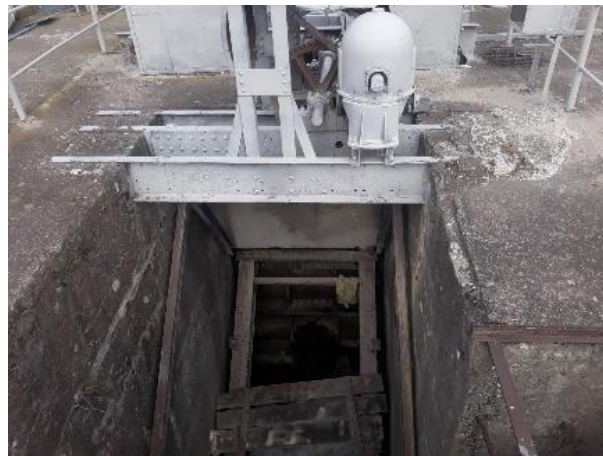
#### სურათი 4.2.3.1. თევზსავალის ფარის ამწე მექანიზმი

ჰესის პერსონალის მიერ ჩატარებული კვლევის შედეგების მიხედვით, თევზსავალის ზოგადი ტექნიკური მდგომარეობა დამაკმაყოფილებელია.

თევზსავალის ამწე მექანიზმის მდგომარეობს ამსახველი ფოტომასლა მოცემულია სურათზე 4.2.3.1.

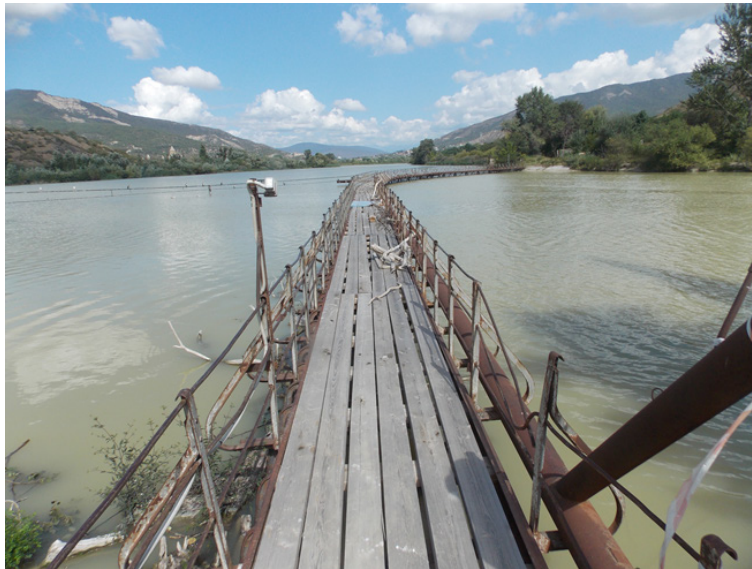
**სურათი 4.2.6.1.** წყალმიმღების უხეში გისოსების თავზე არსებული ხიდი

წყალსაცავიდან სადერივაციო არხში წყლის მიწოდება ხდება ღია ტიპის წყალმიმღების საშუალებით. წყალმიმღებს აქვს შევიწროებული ფორმა არხის მთავარი რაბის მიმართულებით. წყალმიმღების შესასვლელთან მოწყობილია უხეში გისოსი, სიგრძით 110.0 მ. გისოსის საშუალებით შესაძლებელია დიდი ზომის მცურავი საგნების შეკავება. გისოსის თავზე მოწყობილია საფეხმავლო ხიდი, რომელიც გამოიყენება გისოსის დათვალერების და საჭიროების შემთხვევაში გაწმენდის მიზნით. წყალმიმღების თავზე არსებული ხიდის ხედი მოცემულია სურათზე 4.2.6.1.

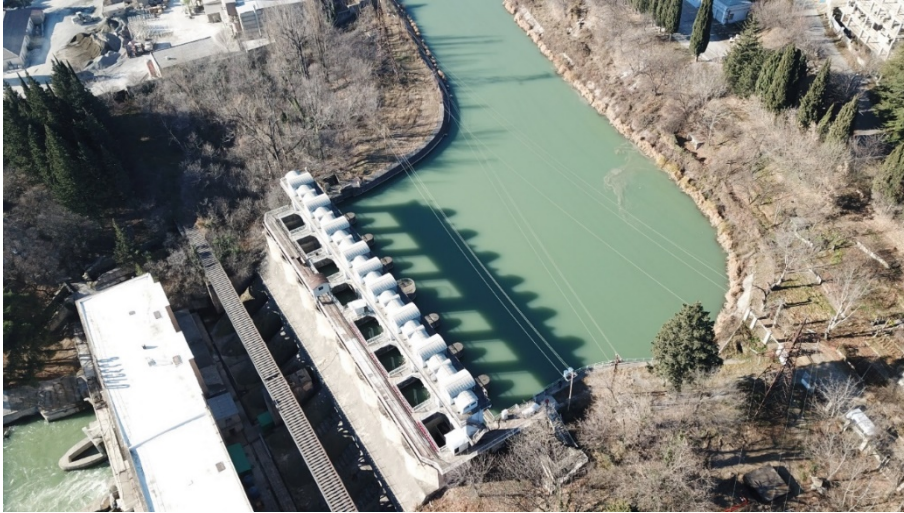
#### სურათ 4.2.9.1. სადაწნო აუზის ხედი

სადერივაციო არხი ბოლოში გადადის სადაწნეო აუზში, რომელიც წარმოადგენს არხის მდორედ გაფართოებულ ნაწილს. სადაწნეო აუზის დანიშნულებაა სადაწნეო მილსადენების წყლით მომარაგება და წყლის ჰორიზონტის მკვეთრი მერყეობის შერბილება ტურბინების უცაბედი გაჩერების დროს.

სადაწნეო აუზის ძირი მკვეთრი ქანობისაა, რათა შესაძლებელი იყოს დალექილი ნატანის მარტივად ჩაშვება განივ გამრეცხ არხში. ეს არხი ორივე მხრიდან მთავრდება გამრეცხი რაბებით.

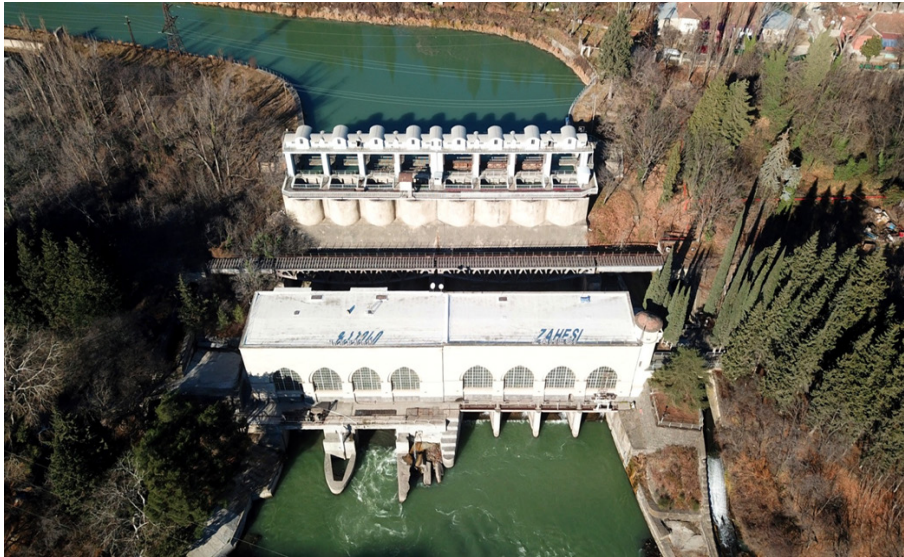
#### სურათი 4.2.10.1. ჰესის შენობის ხედი ქვედა ბიეფის მხრიდან

ჰესის შენობა აგებულია ორ ეტაპად. პირველი ეტაპზე აგებულ შენობაში განთავსებულ იქნა ფრენსისის ტიპის 4 ჰიდროაგრეგატი. მეორე ეტაპზე შენობა გაფართოვდა და მიმატებულ ფართში განთავსდა კაპლანის ტიპის 2 ჰიდროაგრეგატი. ჰესის შენობის მარცხენა და მარჯვენა მხარეს მოწყობილია სადრენაჟე გალერეები.

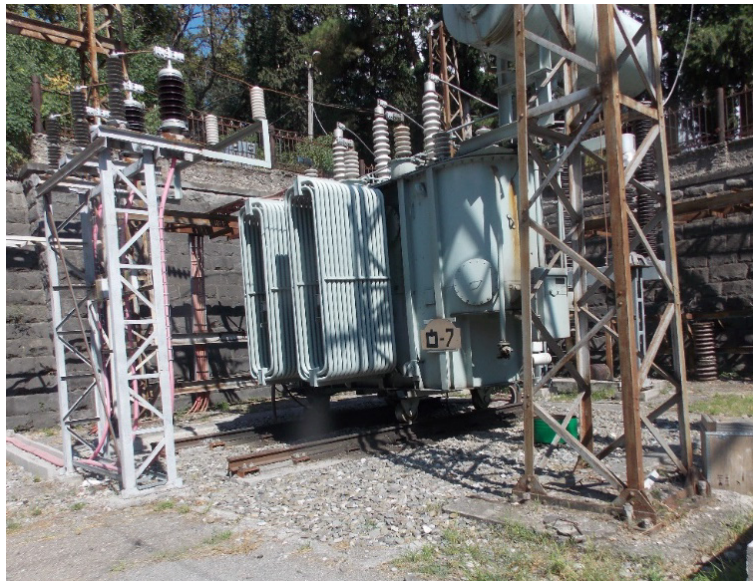
**სურათი 4.2.11.2.** ტრანსფორმატორის განთავსება ზეთშემკრებ ორმოზე (ქვესადგურის ყველა ტრანსფორმატორი განთავსებულია ამგვარ ზეთშემკრებ ორმოებზე)

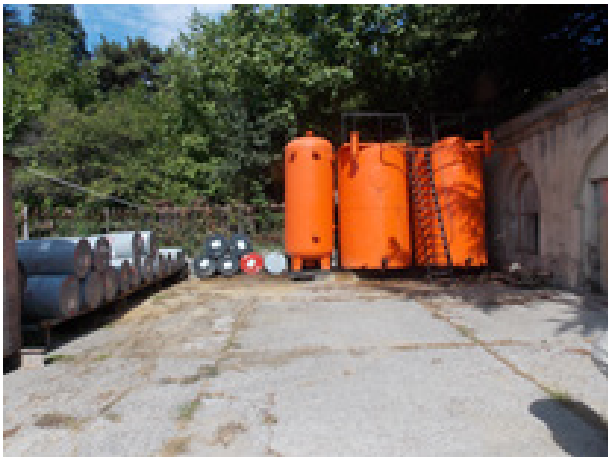
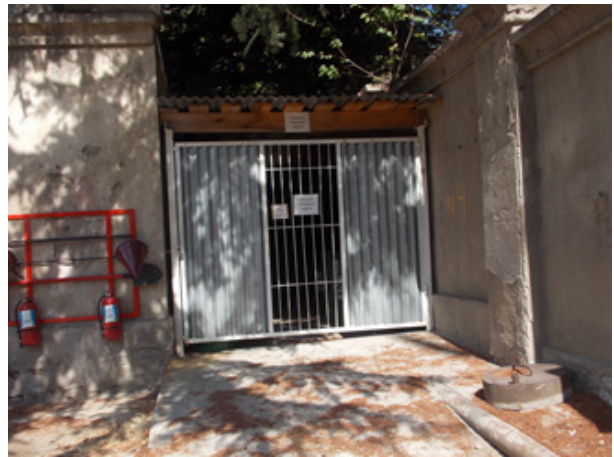
**სურათი 4.2.12.1. ზეთების მეურნეობა და სახიფათო ნარჩენების საწყობი**

გამოყენებული ზეთების ნარჩენების განთავსება ხდება სახიფათო ნარჩენების საწყობში, რომელიც მდებარეობს ზეთის მეურნეობის შენობის გვერდით, გადახურულ და კარგად დაცულ შენობაში. სასაწყობე სათავსი საკმარისად დაცულია, ხოლო ნარჩენები განთავსებულია შესაბამისი მარკირებით. სახიფათო ნარჩენების განთავსების უბანს გააჩნია შესაბამისი წარწერა და დაცულია კარებითა და საკეტით.

ზეთების რეზერვუარები ზეთის მეურნეობის შენობის წინა მოედანზე

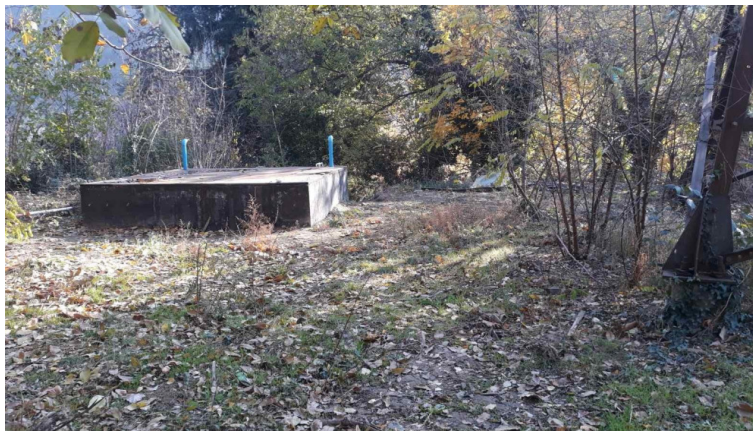
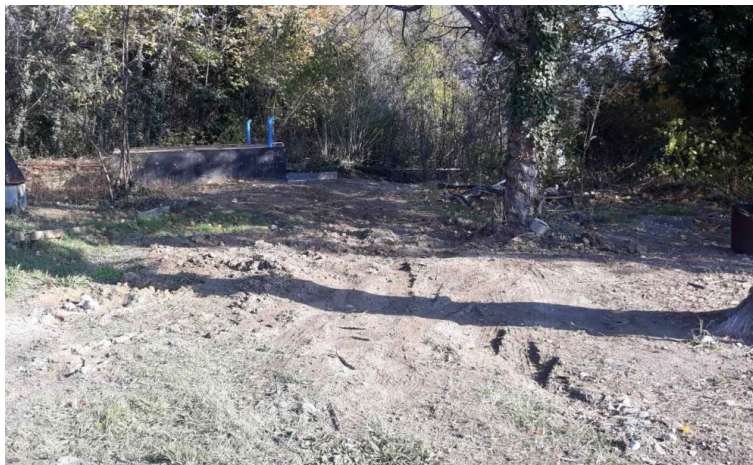
**სურათი 4.2.15.3.1.1.** ბიორემედიაციის მოედნის განთავსებისათვის შერჩეული ფართობის მდგომარეობა

ტერიტორიაზე ასევე არაა საჭირო არსებული მცენარეულობის მოჭრა.

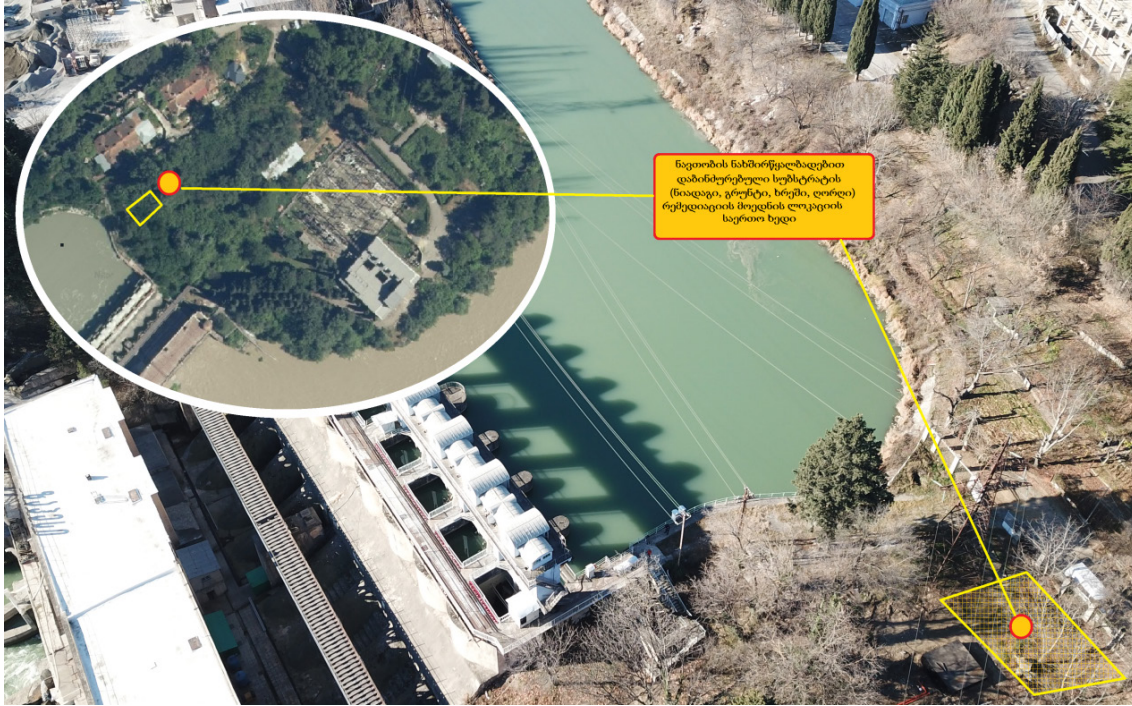
სურათი 4.2.15.3.2.1. ბიორემედიაციის მოედნის მდებარეობა

ბიორემედიაციის მოედანი განთავსდება შერჩეულ ფართობზე (იხ. ქვემოთ სქემაზე). ფართობს ჩრდილო-აღმოსავლეთით გააჩნია ტერიტორიის კაპიტალური შემოღობვა, რომლის გადაღმაც მდებარეობს ასფალტირებული გზა ზაჰესის ტერიტორიაზე შემოსასვლელით (ჭიმვრით). ფართობზე ასევე განთავსებულია მიწაში ნახევრად ჩაღრმავებული სახანძრო რეზერვუარი მილსადენით.

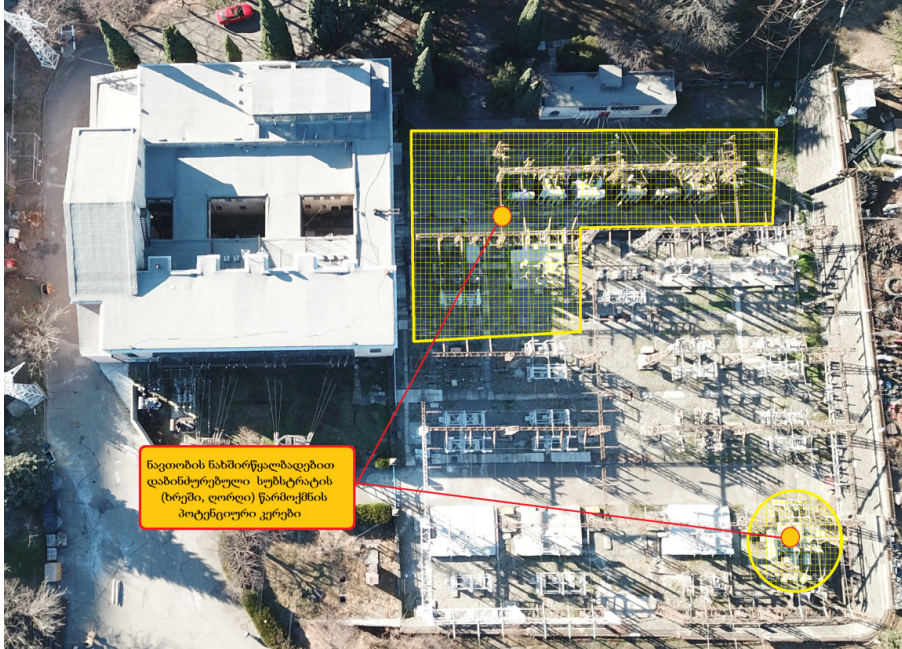
**სურათი 4.2.15.3.2.3.** ბიორემედიაციით გასაწმენდი სუბსტრატის წარმოქმნის პოტენციური კერები

მოედნის ლოკაციის შერჩევას ერთ-ერთი განმსაზღვრელი ფაქტორი იყო აგრეთვე რემედიაციისათვის განკუთვნილი ნარჩენების წარმოქმნის პოტენციური კერების სიახლოვე, რაც აიოლებს დაბინძურებაზე რეაგირებისას გასაწმენდი სუბსტრატის რემედიაციის მოედანზე გადატანისა და გაწმენდილი სუბსტრატის პირვანდელ ადგილზე დაბრუნების ოპერაციებს.

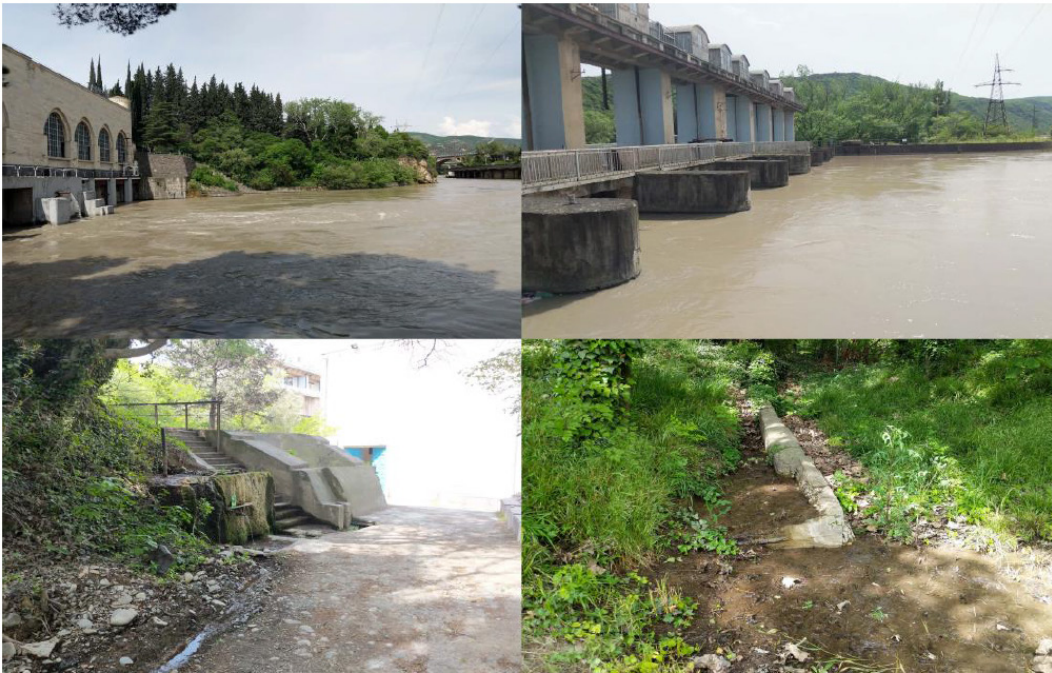
ჰესის შენობა ჰესის შენობა განთავსებულია მდინარე მტკვრის მარცხენა ნაპირზე, სადაც ფერდობი აგებულია ნეოგენური ასაკის კვარც-არკოზიული ქვიშაქვებით, თიხებითა და მიკროკონგლომერატებით. ჰესის შენობის მიმდებარედ ფიქსირდება საშუალო დებეტის მქონე გრუნტის წყლის გამოსავალი. აღსანიშნავია, რომ ჰესის შენობის და მისი დამხმარე ნაგებობების ექსპლუატაციის პირობებზე, უარყოფით ზეგავლენას ახდენს მდინარე მტკვრის ეროზიული

მოქმედება. სხვა სახის საშიში გეოდინამიკური პროცესები, ჰესის შენობის განთავსების ტერიტორიაზე არ აღინიშნება.

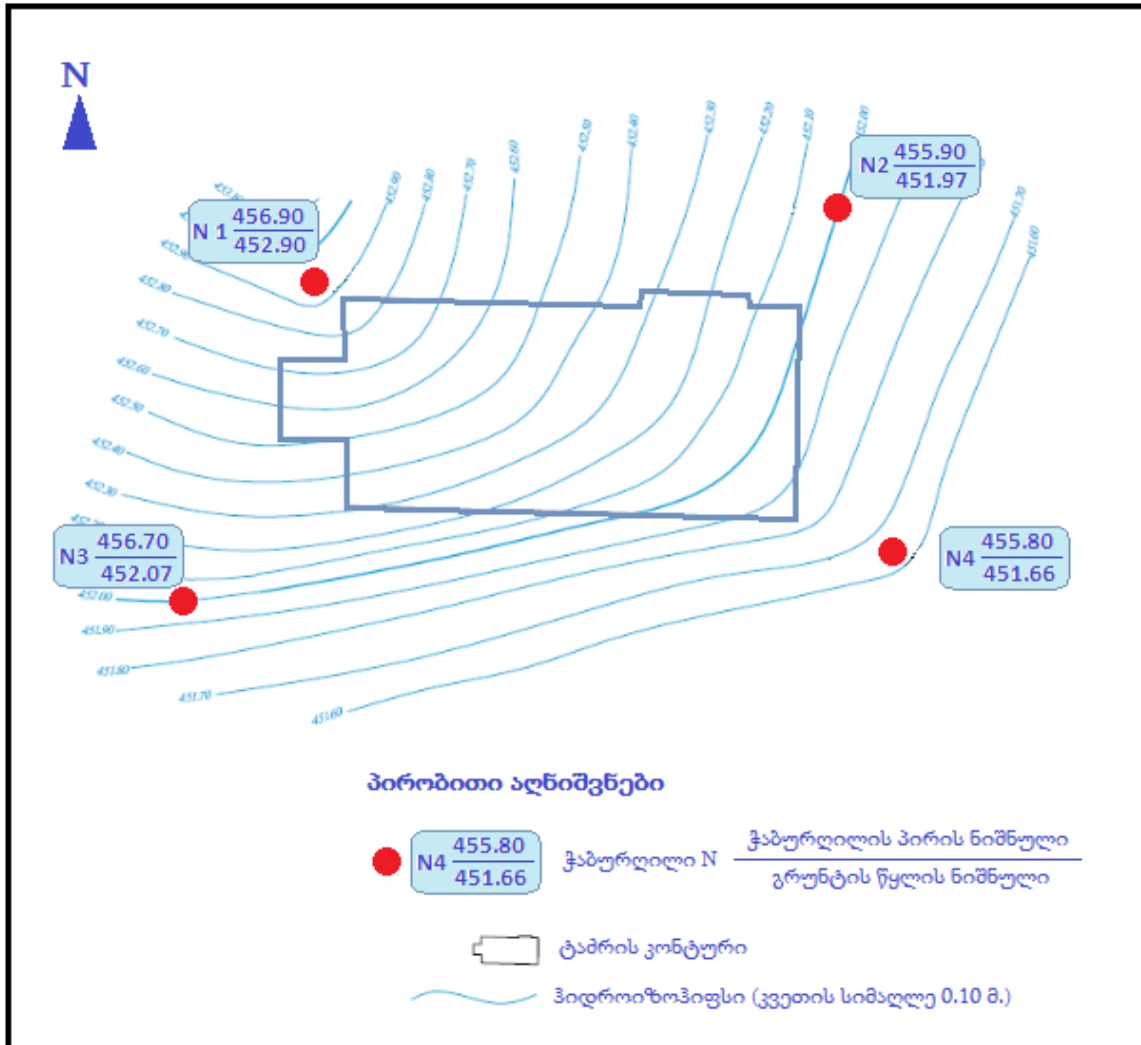
**ნახაზი 5.2.8.2.2.** სვეტიცხოვლის ტაძრის ტერიტორიის ჰიდროიზოჰიფსების რუკა

ტაძრის მოედანზე გავრცელებული გრუნტის წყალი წარმოადგენს ატმოსფერული ნალექების ინფილტრაციის შედეგს და მისი დონის ცვალებადობა დამოკიდებულია მოსული ნალექების ინტენსივობაზე. გრუნტის წყალი ცირკულირებს ალუვიურ კენჭნარებში და, როგორც ზემოთ აღინიშნა, განიტვირთებიან სამხრეთ აღმოსავლეთისაკენ.

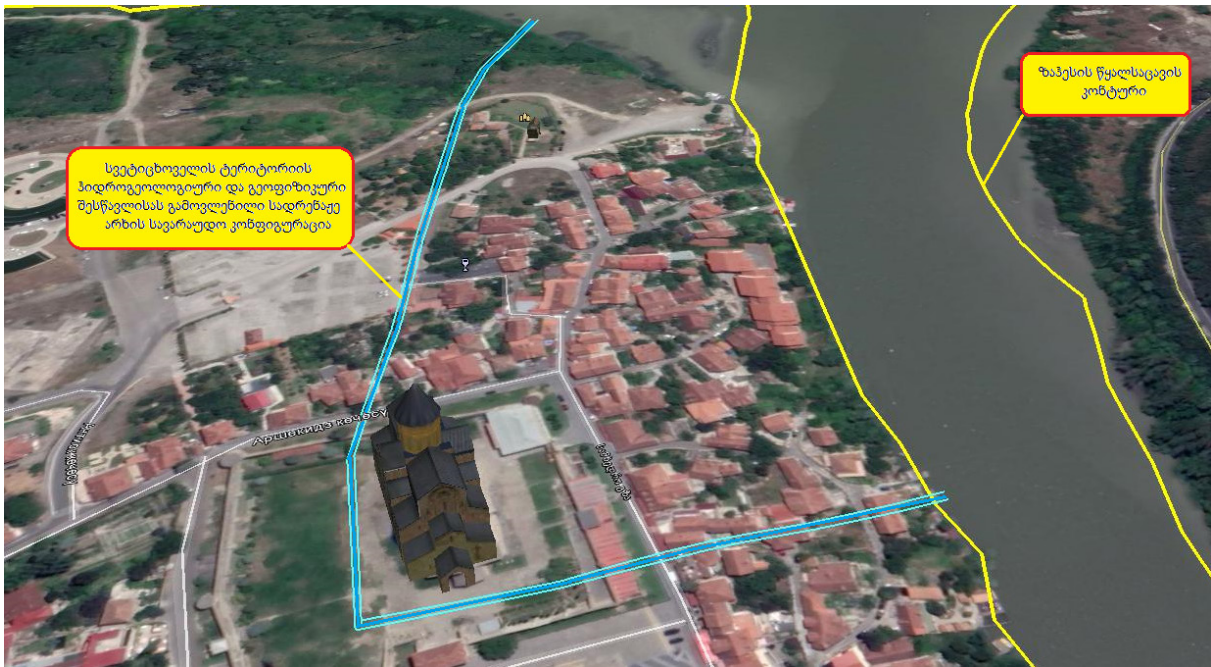
**ნახაზი 5.2.8.2.4.** სვეტიცხოვლის ტერიტორიის ჰიდროგეოლოგიური და გეოფიზიკური შესწავლისას გამოვლენილი სადრენაჟე არხის სავარაუდო კონფიგურაცია

გაჩნდა მოსაზრება, რომ ეს ხრამი (ან თხრილი) შესაძლოა ყოფილიყო გრუნტის წყლისგან დამცლელი, საწრეტის (დრენაჟის) ტიპის სპეციალურად მოწყობილი ნაგებობა, რომელიც ერთი ბოლოთი მტკვარს, ხოლო მეორე ბოლოთი არაგვს უკავშირდებოდა. ამ ტიპის არსებობა (ბუნებრივი თუ ხელოვნური) სრულიად სავარაუდო იქნებოდა გრუნტის წყლისგან ტაძრის მიმდებარე ტერიტორიის დასაცლელად.
