**ზესტაფონის ფეროშენადნობთა ქარხნის ტერიტორიაზე ხმაურის გავრცელების
დონეების ინსტრუმენტული გაზომვის შედეგები**

ხმაურის გაზომვის შედეგები

ზესტაფონის ფერო 15.04.2021

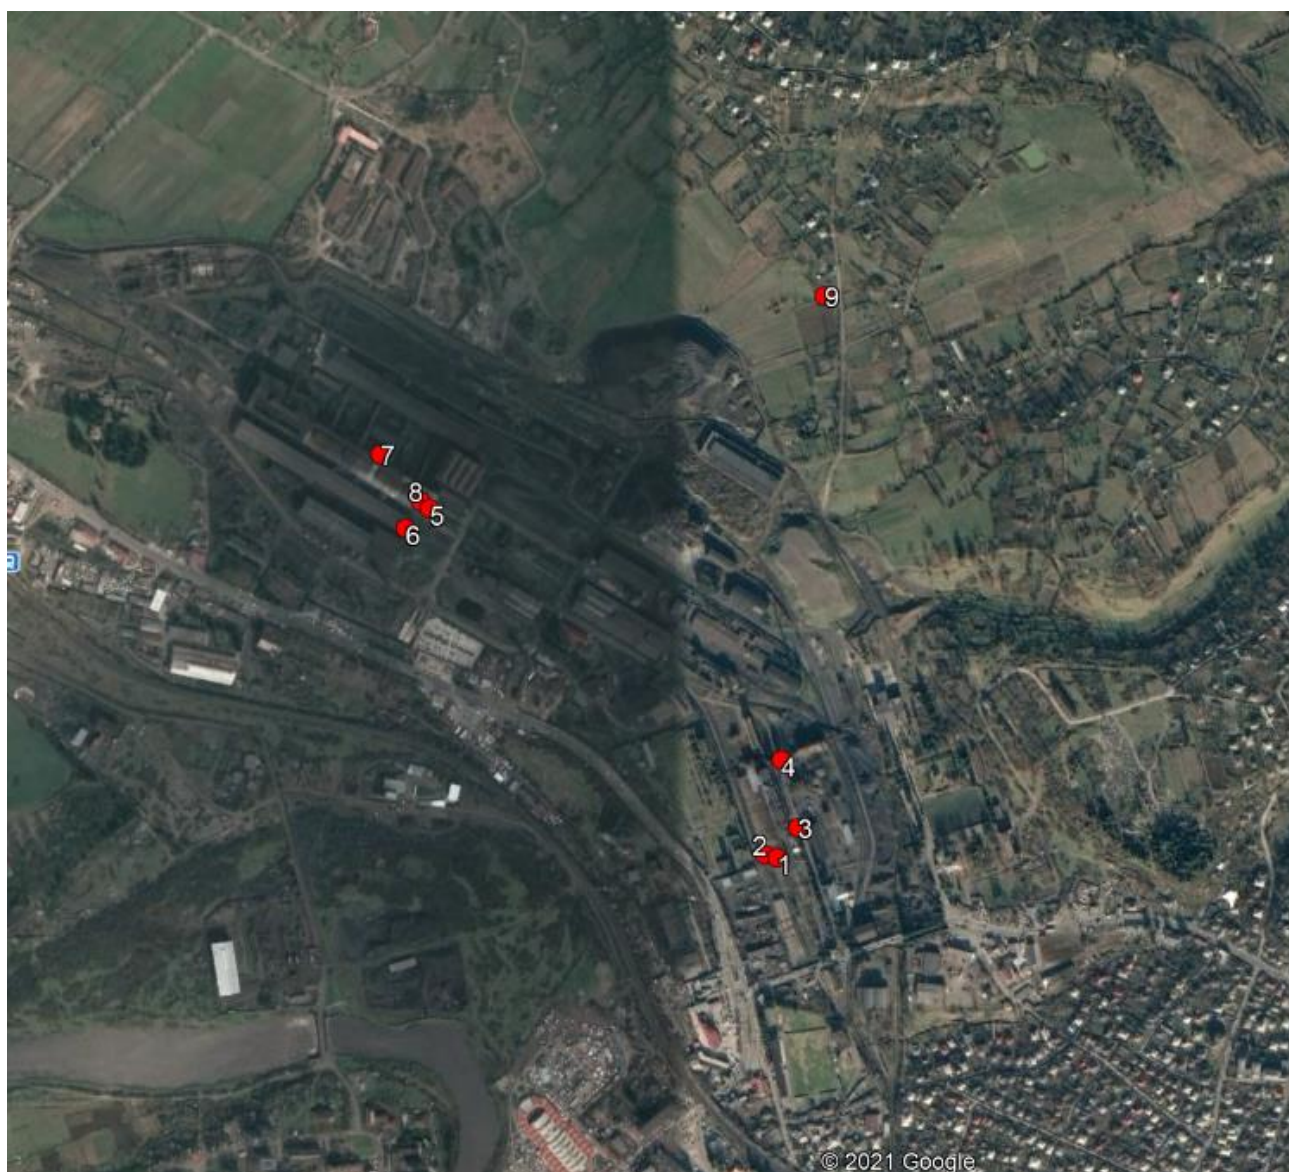
ხმაურის დაზომვის საკონტროლო წერტილების განლაგების სქემა

ზესტაფონის ფეროშენადნობთა ქარხნის ტერიტორიაზე ხმაურის გავრცელების დონეების ინსტრუმენტული გაზომვები ჩატარდა 2021 წლის 15 აპრილს. ხმაურის გავრცელების დონეების გაზომვები ჩატარებული იქნა 9 საკონტროლო წერტილში. საკონტროლო წერტილების გეოგრაფიული კოორდინატები და გაზომვის შედეგები მოცემულია დანართში N1, ხოლო საკონტროლო განლაგების სქემა დანართში N2.

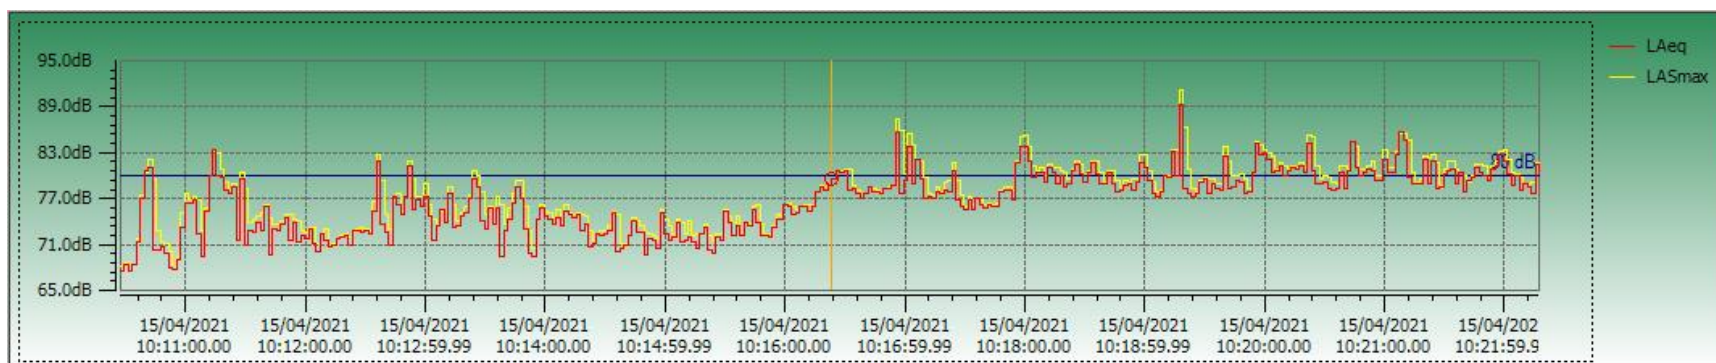
გრაფიკი №1. პირველი სადნობი საამქრო (გაზგამწმენდის მხარეს)

№	წერტილის დასახელება	კოორდინატი	ზღვის დონე, მ	გაზომვის შედეგი, LAS _{max} , დბ	გაზომვის შედეგი, LA _{eq} , დბ	გრაფიკის №	შენიშვნა
1	პირველი სადნობი საამქრო	X-336746 Y-4664427	155	91,2	78,4	1	გაზგამწმენდის მხარეს
2	პირველი სადნობი საამქრო	X-336724 Y-4664433	154	88,8	78,8	2	ცენტრალური საწყობის მხარეს
3	პირველი სადნობი საამქროს გარე პერიმეტრი	X-336785 Y-4664480	158	88,3	72,3	3	ფასადიდან მარცხნივ
4	პირველი სადნობი საამქროს გარე პერიმეტრი	X-336758 Y-4664603	155	77,9	69,5	4	ფასადიდან მარჯვნივ
5	მეოთხე სადნობი საამქრო	X-336132 Y-4665071	158	103,0	78,8	5	28-ე ლუმელთან, 0 ნიშნული
6	მეოთხე სადნობი საამქრო	X-336087 Y-4665037	155	85,2	76,2	6	25 და 26 ლუმელებს შორის, 0 ნიშნულზე
7	მეოთხე საამქროს გარე პერიმეტრი	X-336045 Y-4665171	156	79,0	69,0	7	25-ე ლუმელის პირდაპირ
8	მეოთხე საამქროს გარე პერიმეტრი	X-336116 Y-4665085	156	76,4	68,0	8	28-ე ლუმელის პირდაპირ
9	ჰაერის მონიტორინგის ჯიხურის მიმდებარედ	X-336856 Y-4665435	175	68,5	47,9	9	სოფ. ქვემო საქარის საზღვარი
