„ლაჯანურის ჰიდროელექტროსადგური“-ს განთავსების არეალის
საინჟინრო-გეოლოგიური კვლევის ანგარიში

აკადემიური დოქტორი გიორგი ბერიძე

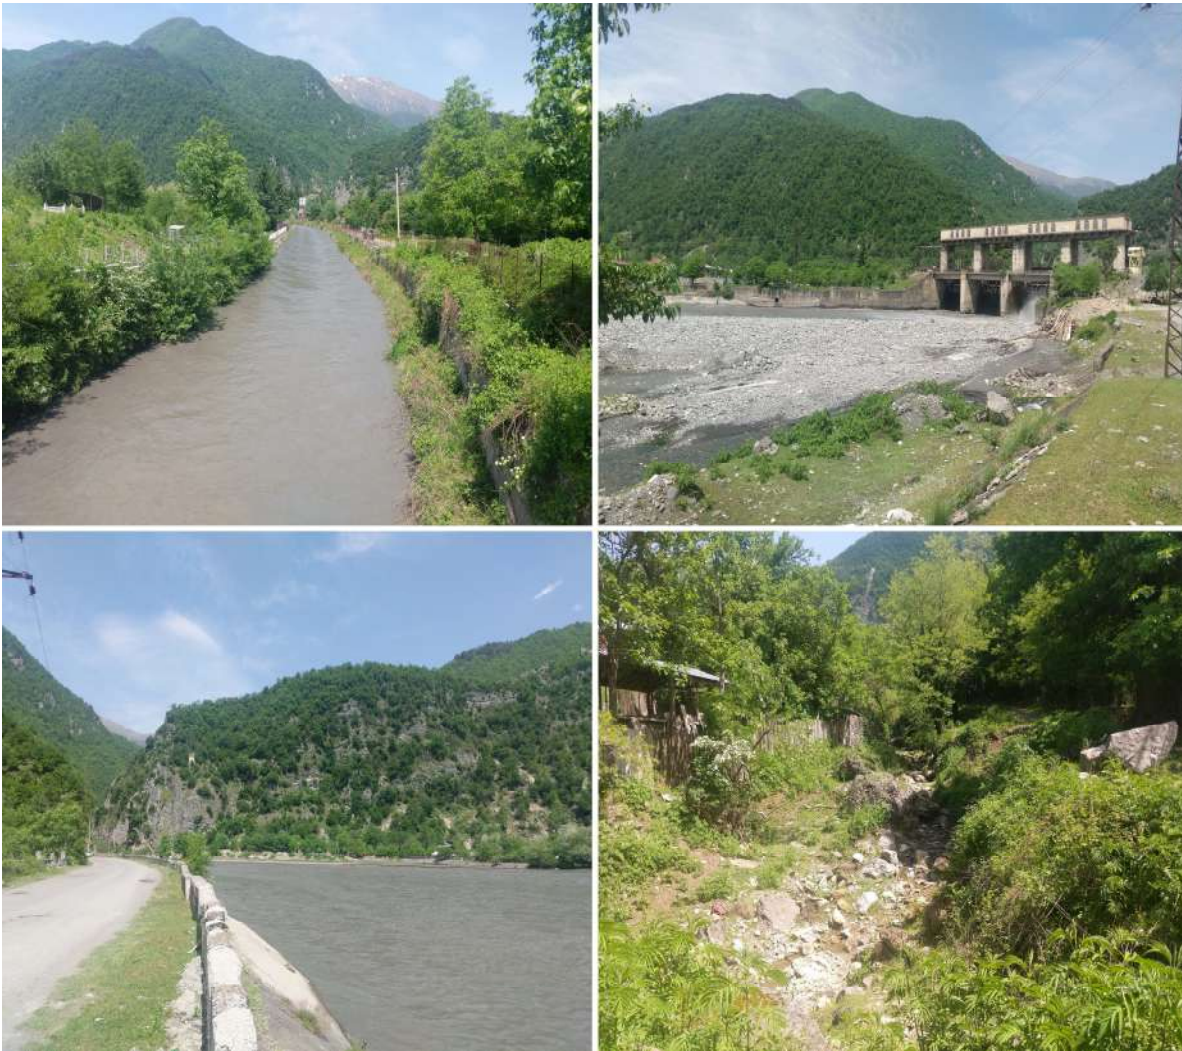
კაშხალი მდინარე ცხენისწყალზე, ღია არხი და სადერივაციო გვირაბი.

კაშხალი მოწყობილია მდინარე ცხენისწყალზე და წარმოადგენს რკინა-ბეტონის ნაგებობას. აღნიშნული ტერიტორია გეოლოგიურად აგებულია პალეოგენური ასაკის ქვიშაქვებით, კირქვებით, მერგელებითა და კონგლომერატებით. მოცემული კლდოვანი ქანები შიშვლდება მხოლოდ წყალსაცავის კუდის მიმდებარედ, რომელიც სავლე და პეტროგრაფიული აღწერების მიხედვით წარმოადგენს სქელშრებრივ, საშუალოდ და სუსტად გამოფიტულ, ნაპრალოვან კირქვებს. შრეების ექსპოზიცია ჩრდილო-დასავლეთურია (დაქანების აზიმუტი - 315° , დახრის კუთხე - 57°). აღნიშნული ქანის მასის რეიტინგის (RMR) მნიშვნელობამ შეადგინა 66, ხოლო ქანის ხარისხის (Q) მნიშვნელობამ 1,09. წყალსაცავის მიმდებარედ ფერდობები უმეტესად წარმოდგენილია დელუვიურ-კოლუვიური და ალუვიური წარმონაქმნებით. კაშხლიდან გამომავალი ღია არხი, რომელიც დაახლოებით 1 კმ სიგრძისაა

მიუყვება მდინარე ცხენისწყლის ხეობის მარცხენა ნაპირს და ხვდება ჭალის ზედა ტერასასა (ალუვიური) და ფერდობის ძირში არსებულ დელუვიურ-კოლუვიურ ნალექებში. აღწერილი მონაკვეთის გეოდინამიკური პირობებიდან აღსანიშნავია მცირე ზომის დახრამვითი პროცესები, რომელიც არხის გასწვრივ ფერდობზე ფიქსირდება და ცალკეული ქვათაცვენები, რომლებსაც ვხვდებით წყალსაცავის კუდის მიმდებარედ არსებულ კლდოვან ფერდობებზე. არხს აგრძელებს სადერივაციო გვირაბი, რომლის სიგრძე დაახლოებით 5,5 კილომეტრია და კვეთს შუა ლეჩხუმის ქედს. აღნიშნული ტერიტორია გეოლოგიურად აგებულია შუა და ზედა მიოცენური ასაკის ქვიშაქვებით, თიხებით, კირქვებითა და კონგლომერატებით. აღნიშნული ქანები ზედაპირზე გადაფარულია სხვადასხვა წამოშობის მეოთხეული ასაკის საფარი გრუნტებით.

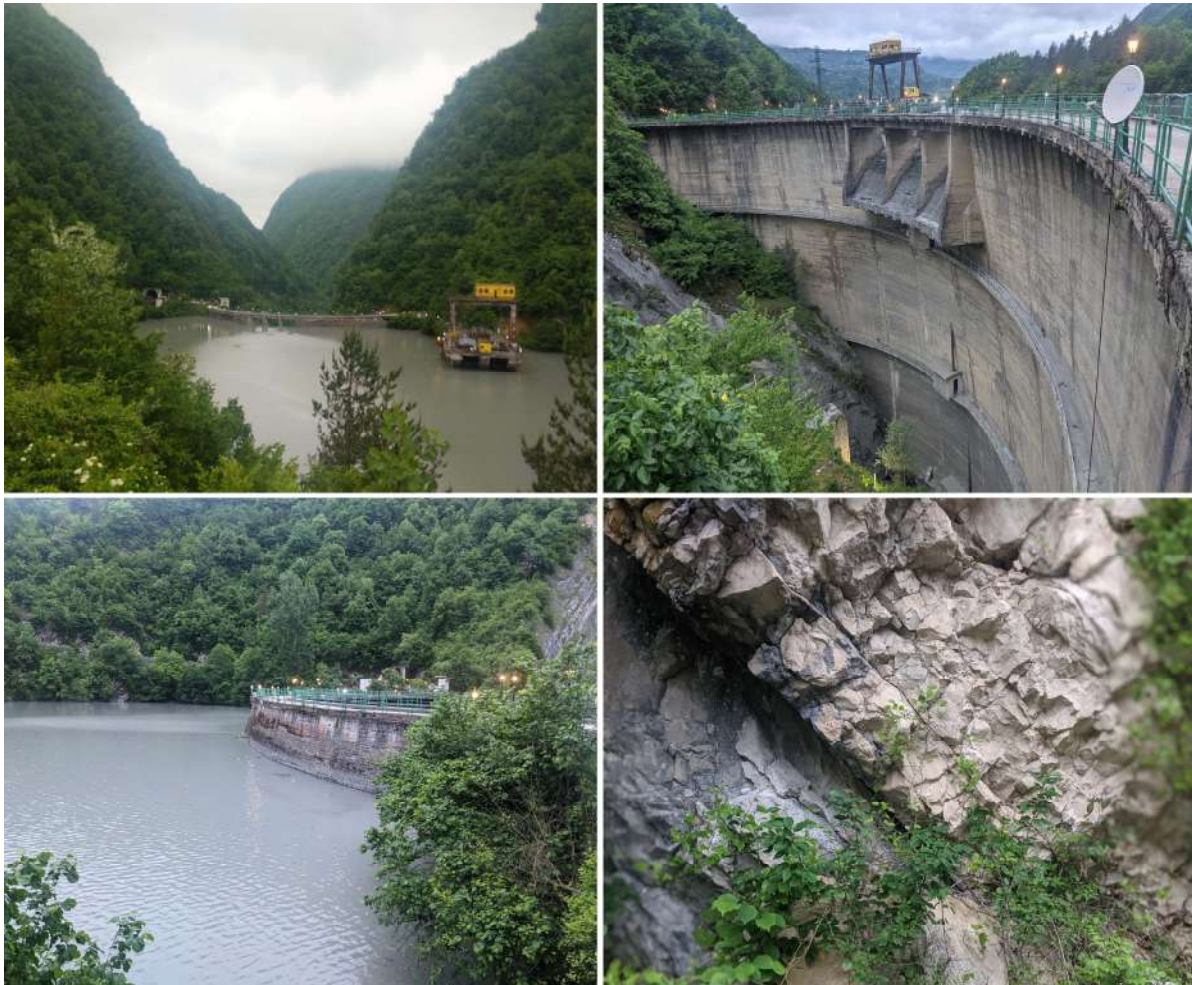
კაშხალი მდინარე ლაჯანურზე

თაღოვანი კაშხალი მოწყობილია მდინარე ლაჯანურის ხეობის მკვეთრად შევწიროვებულ მონაკვეთში. ხეობის სიგანე აღნიშნულ მონაკვეთში დაახლოებით 80 მეტრია, ხოლო კაშხლის სიმაღლე 70 მეტრს აღწევს. შეტბორვის ზონა 3 კილომეტრამდე ვრცელდება და მისი სარკის

ზედაპირი დაახლოებით 113 ჰექტარია. ტერიტორია გეოლოგიურად აგებულია პალეოგენური და ნეოგენური ასაკის დანალექი წყებებით. უშუალოდ კაშხლი განთავსებულია პალეოგენური ასაკის კირქვებში. საველე და პეტროგრაფიული აღწერების მიხედვით აღნიშნული კლდოვანი ქანი წარმოადგენს სქელშრებრივ, სუსტად გამოფიტულ, ნაპრალოვან კირქვებს. შრეების ექსპოზიცია ჩრდილო-დასავლეთურია (დაქანების აზიმუტი - 355°, დახრის კუთხე - 45°). აღნიშნული ქანის მასის რეიტინგის (RMR) მნიშვნელობამ შეადგინა 67, ხოლო ქანის ხარისხის (Q) მნიშვნელობამ 1,11. კაშხლის მიმდებარე ტეროტირაზე, კლდოვანი ფერდობები მაღალი დახრილობისაა, სადაც პერიოდულად ხდება ქვათაცვენითი პროცესების წარმოქმნა/განვითარება. კაშხლის მიმდებარე ტერიტორიაზე სხვა რაიმე სახის გეოდინამიკური პროცესი კვლევის მომენტისათვის არ დაიკვირვებოდა.

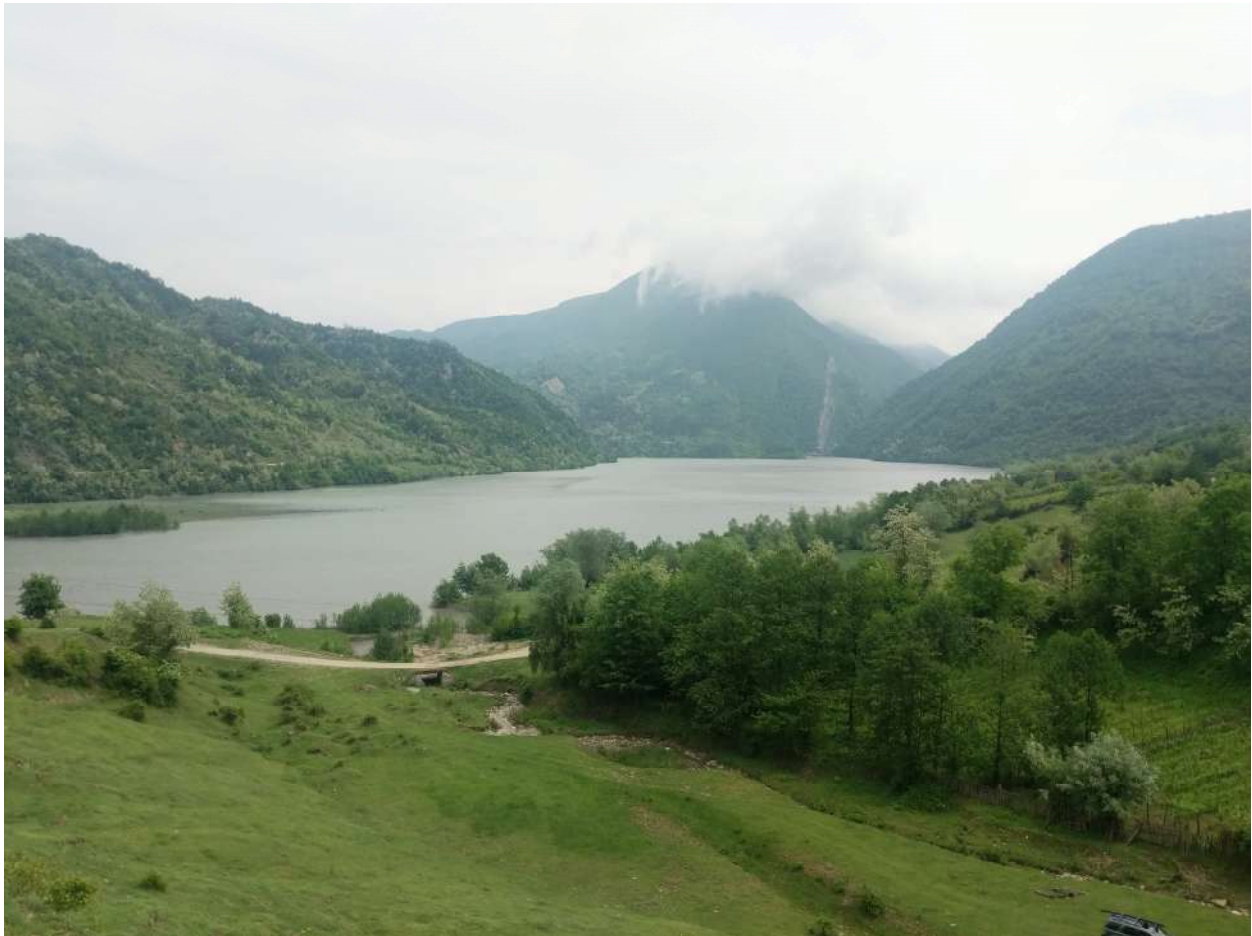
როგორც ზემოთ აღნიშნეთ წყალსაცავის სარკის ზედაპირი დაახლოებით 113 ჰექტარია. იგი მოქცეულია ორბელის ქვაბულში, მდინარე ლაჯანურის ხეობაში. წყალსაცავის ფერდობები საშუალო და მაღალი დახრილობისაა. გარკვეულ მონაკვეთებში ფერდობი წარმოდგენილია კლდოვანი ქანებით (პალეოგენური და ნეოგენური ასაკის ქვიშაქვები, კირქვები და მერგელები). აღნიშნულ ქანებში განხორციელდა საველე და პეტროგრაფიული აღწერები,

რომლის მიხედვითაც კლდოვანი ქანები წარმოადგენს საშუალო და სქელშრებრივ, ძლიერ გამოფიტულ ძლიერ ნაპრალოვან ქვიშქვებსა და მერგელებს. შრეების ექსპოზიცია იცვლება ჩრდილო-აღმოსავლეთურიდან სამხრეთ-დასავლეთურამდე (დაქანების აზიმუტი - 035⁰-დან 275⁰-მდე, დახრის კუთხე - 40-45⁰). აღნიშნული ქანების მასის რეიტინგის (RMR) მნიშვნელობა მერყეობს 32-დან 46-მდე, ხოლო ქანის ხარისხის (Q) მნიშვნელობა 0,53 - 0,76. წყალსაცავის ფერდობების უმეტესი ნაწილი დაფარულია სხვადასხვა სიმძლავრის დელუვიურ-კოლუვიური (ყავისფერი თიხა და თიხნარი სხვადასხვა ზომის ღორღის ჩანართებით, 25 %-მდე ლოდების შემცველობით) და პროლუვიური (ღორღი და კენჭები თიხაქვიშის შემავსებლით, ლოდების ჩანართებით) ნალექებით.

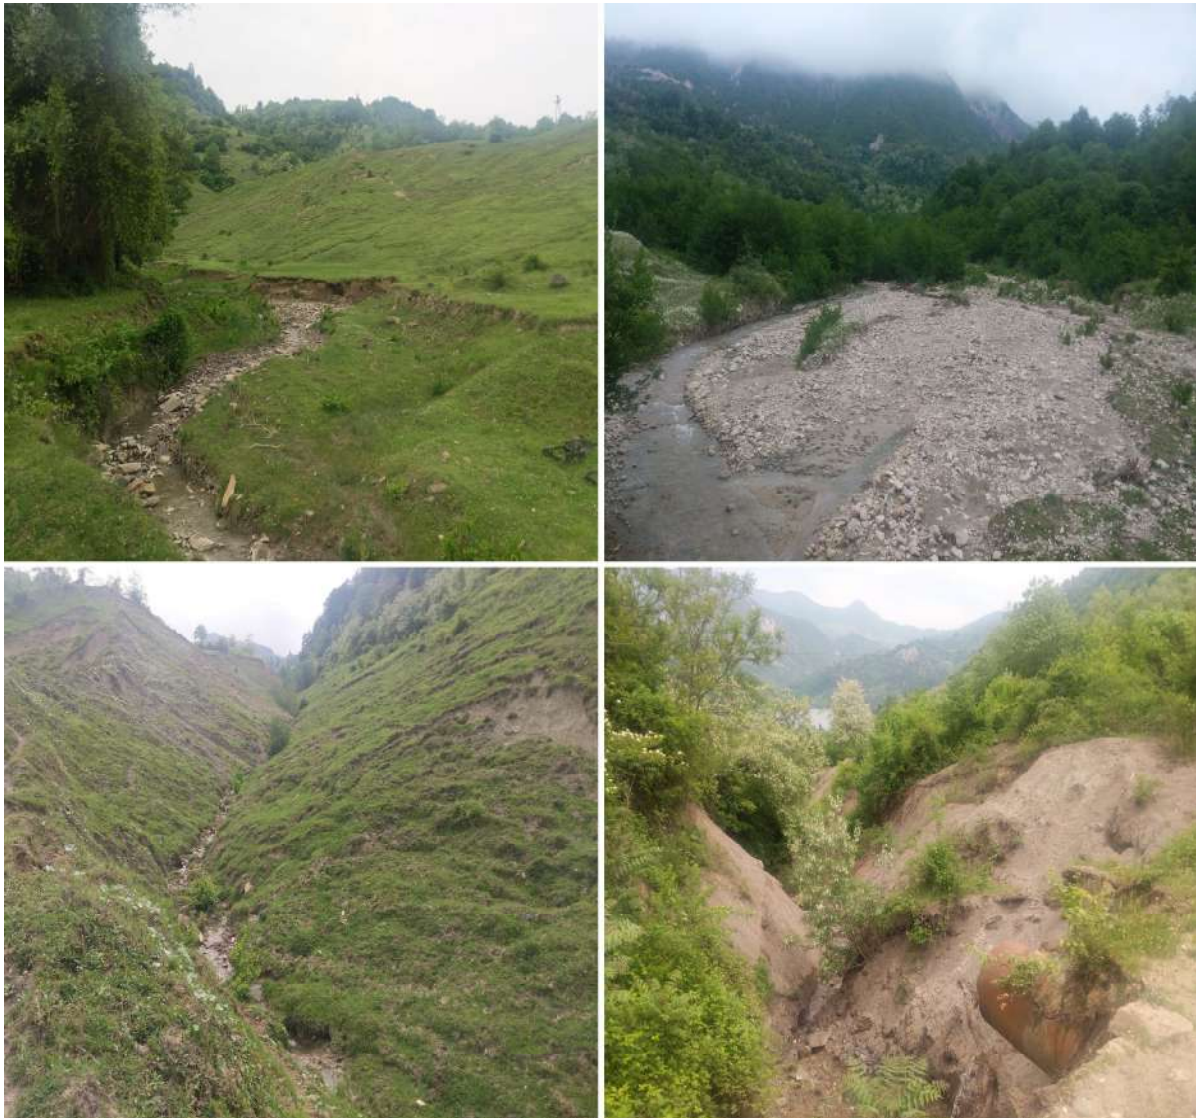
წყალსაცავის ფერდობებზე ხშირია გეოდინამიკური პროცესების ჩასახვა-განვითარების კვალი, რაც გამოიხატება ფერდობების ეროზიაში, მეწყრული და ღვარცოფული პროცესების არსებობაში და ნაპირების წარეცხვაში. ეროზიული პროცესების წარმოქმნაში დიდი როლი აქვს წყალსაცავის ზონაში არსებული სველ ხევეებსა და მდინარეებს, რომელებიც თავიანთ კალაპოტებში ახდენენ ფერდობების ამგები ქანების და გრუნტების წარეცხვას. აღნიშნული ხევეების ნაწილი ღვარცოფული ხასიათისაა. ისინი უხვი ატმოსფერული ნალექების პერიოდში წყალუხვობით ხასიათდებიან და ახდენენ დიდი რაოდენობით მყარი ნატანის

ტრანსპორტირებას წყალსავში. გარდა აღნიშნულისა, ფერდობებზე გარკვეულ მონაკვეთებში ფიქსირდება დროებითი ზედაპირული ნაკადების მიერ ჩამოყალიბებული დახრამვეები.

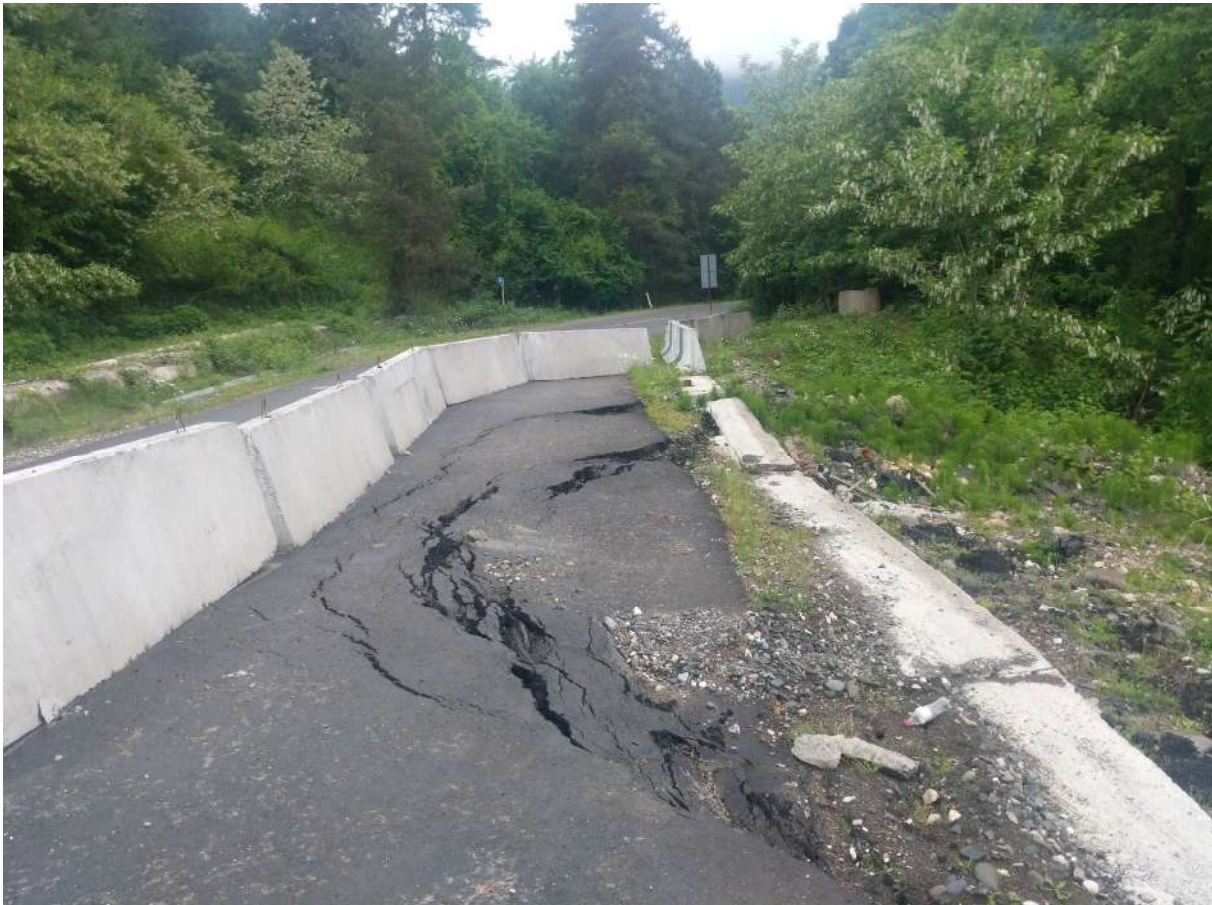
პალეო მეწყრები გამოირჩევა ფართო გავრცელებით და ისინი ფიქსირდება წყალსაცავის ორივე ფერდობზე. ერთ-ერთი ასეთი მასშტაბური მეწყერი მდებარეობს წყალსაცავის აღმოსავლეთით. მისი სიგრძე 5 კმ-ს აღწევს ხოლო საშუალო სიგანე დაახლოებით 1.5 კმ-ია. მეწყრის ძირი აღწევს წყალსაცავამდე. მეწყრული სხეული ფერდობზე ტალღოვანი და საფეხურისებრი ფორმით ხასიათდება. ზედა ნაწილში ვხვდებით გაწყლოვანებულ და დაჭაობებულ ზონებს. მეწყრის შედგენილობა არაერთგვაროვანია და შედგება თიხა

თიხნარებით სხვადასხვა ზომის ღორილისა და ლოდების შემცველობით. აღსანიშნავია, რომ მეწყრული პროცესი განვითარებულია ტერიტორიის ამგებ ძირითად ქანებში (შუა და ქვედა მიოცენური ასაკის ქვიშაქვები და თიხები). აღნიშნული მეწყრის ქვედა ნაწილში განვითარებულია მეორადი მეწყერი, რომელიც ახდენს ცენტრალური საავტომობილო გზის დაზიანებას.

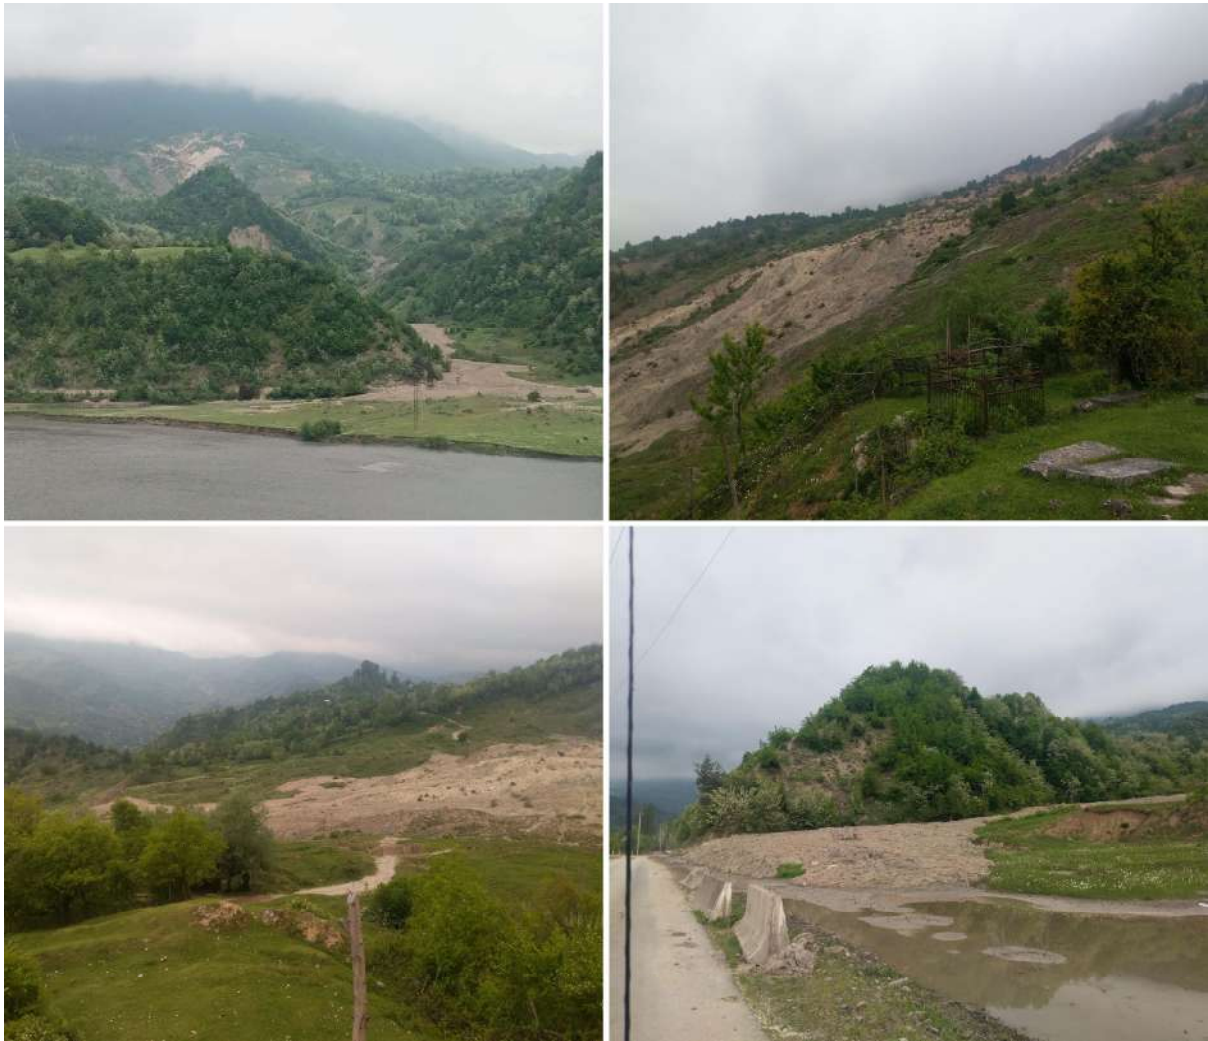
შემდეგი ასეთი მეწყერი მდებარეობს წყალსაცავიდან ჩრდილო-აღოსავლენ მიმართულებით. მეწყრის მოწყვეტის კიდე ფიქსირდება წყალსაცავიდან დაახლოებით 2,5 კმ -ის მოშორებით ზ.დ-დან 1050 მ-ის სიმაღლეზე. მეწყრის სიგრძე დაახლოებით 2,5 კმ-ია, ხოლო სიგანე შუა ნაწილში 500 მ-ს აღემატება. მეწყრული სხეული ფერდობზე ტალღოვანი და საფეხურისებრი ფორმით ხასიათდება. ზედა ნაწილში ვხვდებით გაწყლოვანებულ და დაჭაობებულ ზონებს. მეწყრის შედგენილობა არაერთგვაროვანია და შედგება თიხა თიხნარებით სხვადასხვა ზომის ღორილისა და ლოდების შემცველობით. დღეის მდგომარეობით აღნიშნული მეწყრის აქტიური უბანი ფიქსირდება მის ზედა ნაწილში, მოწყვეტის კიდედან ახლოს, სადაც განვითარებულია ახალი ხლეჩის ნაპრალები, მრავლად ფიქსირდება გრუნტის წყლის გამოსავლები და ტბორები, რაც უწყობს ხელს მეწყრული სხეულის კონისტენციის შეცვლას. მეწყრული სხეულის გარკვეული უბნები პერიოდულად გადადის დენად მდგომარეობაში და ხდება ღვარცოფული ნაკადების ფორმირება. ღვარცოფული ნაკადები ფერდობზე არსებული ხევის გავლით ტრანსპორტირდება წყალსაცავის მიმართულებით, აკუმულირდება

წყალსაცავში და ქმნის მძლავრ გამოზიდვის კონუსს. აღნიშნული ღვარცოფული ნაკადები ხშირ შემთხვევაში ტბორავს და აზიანებს ცენტრალურ საავტომობილო გზას. ასევე აღსანიშნავია, რომ მეწყრული სხეულის ზედა ნაწილში გამავალი სოფელ ლაილაშსა და ღუს დამაკავშირებელი გზა მეწყრული გადაადგილებების გამო დეფორმირებულია და კვლევის მომენტისათვის აღნიშნულ გზაზე გადაადგილება შეუძლებელი იყო.

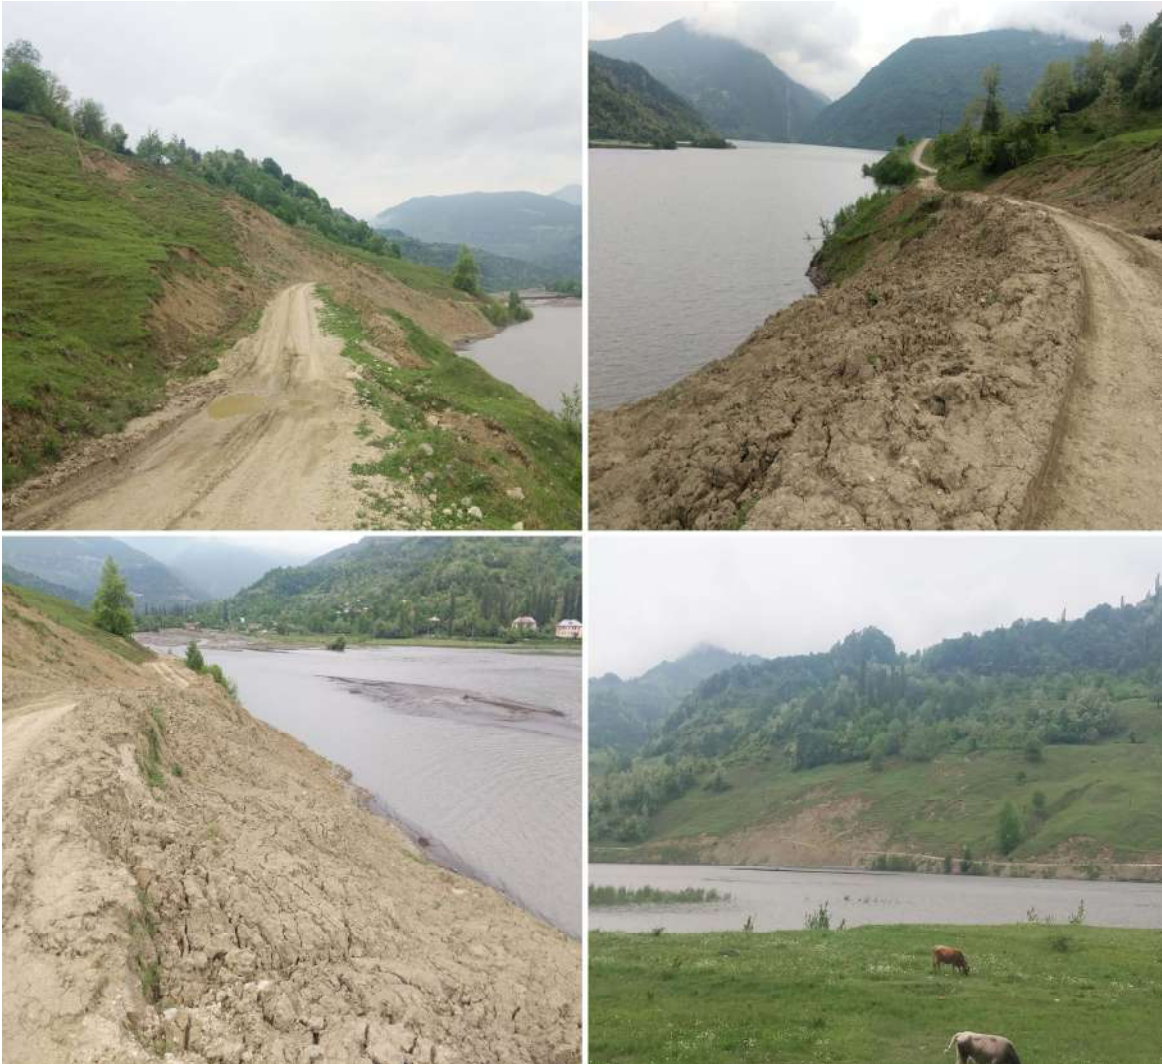
შემდეგი მასშტაბური მეწყერი მდებარეობს წყალსაცავის კუდის მიმდებარედ, მარჯვენა ფერდობზე. მეწყრის სიგრძე მოწყვეტის კიდიდან წყალსაცავამდე 2 კმ-ია, ხოლო სიგანე ზედა ნაწილში 500 მეტრს შეადგენს, ხოლო ქვედა ნაწილში 1,5 კმ-ს აღემატება. აღნიშნული მეწყრული სხეულის რელიეფიც ტალღოვანი და საფეხურისებრი ფორმით ხასიათდება. მეწყრის გარკვეული უბნები გაწყლოვანებულია. მეწყრულ ფერდობზე ვხვდებით სხვადასხვა ზომის სველ ხეებს. მეწყრის შედგენილობა არაერთგვაროვანია და შედგება თიხა თიხნარებით სხვადასხვა ზომის ღორილისა და ლოდების შემცველობით. ზოგიერთ ადგილში ვხვდებით კლდოვანი ქანის გაშიშვლებებს, რომელიც წარმოგენილია ქვიშაქვებით და თიხებით. აღნიშნული მეწყრის ქვედა ნაწილში მრავლად ფიქსირდება სხვადასხვა ზომის მეორადი მეწყრები, რომელიც აქტიურ დინამიკაშია. აღნიშნული მეწყრების ძირი

მოქცეულია წყალსაცავში, რაც კიდევ უფრო ხელს უწყობს მათ დინამიკაში ყოფნას. წყალსაცავში წყლის დონის ცვალებადობის დროს ხდება მეწყრული სხეულის ძირის გაწყლოვანება, ჩამოშლა და წარეცხვა. აღნიშნული მეწყრების განვითარების ზონაში მოხვედრილია სოფელ უსახელოსთან მისასვლელი საავტომობილო გზა, რომლის დაზიანებაც სისტემატიურად ხდება აღნიშნული მეწყრების არსებობის გამო.

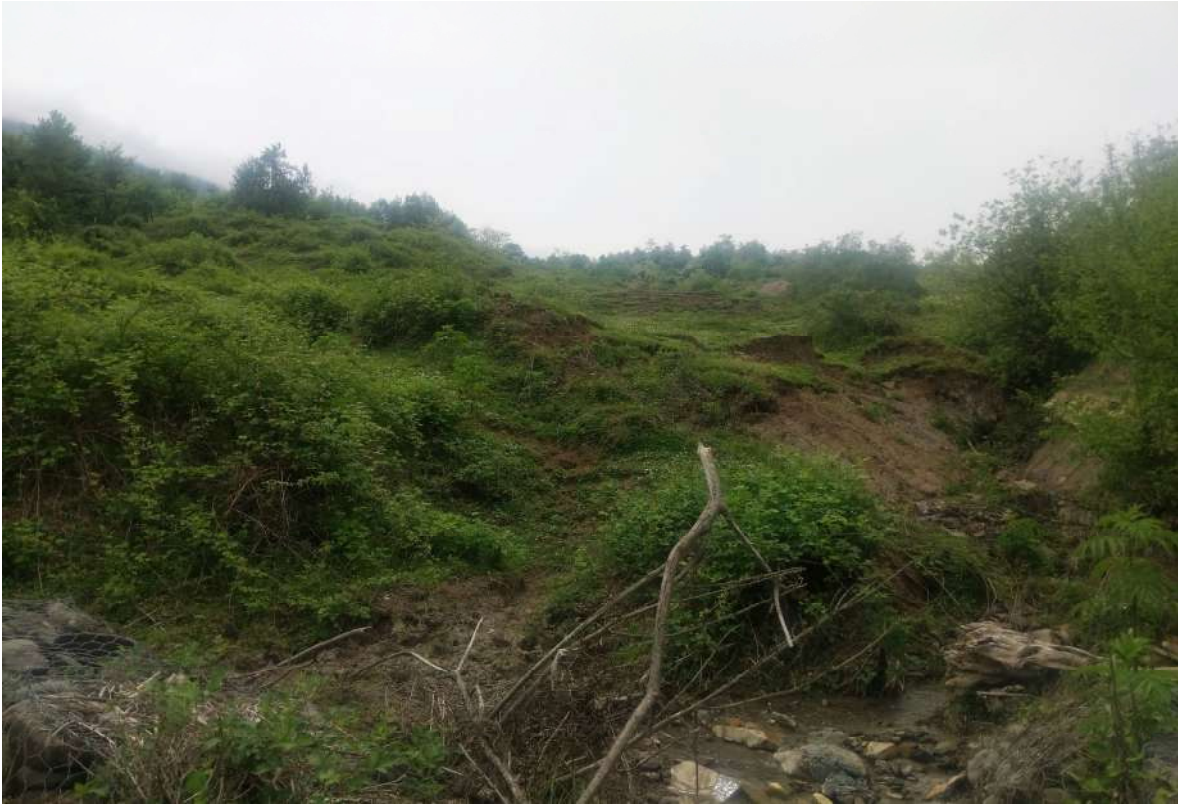
კიდევ ერთი მასშტაბური პალეო მეწყერი ფიქსირდება წყალსაცავის მარჯვენა ფერდობზე, სოფელ უსახელოს ტერიტორიაზე. მეწყრის სიგრძე მოწყვეტის კიდიდან წყალსაცავამდე 2,4 კმ-ია, ხოლო სიგანე შუა ნაწილში დაახლოებით 600 მეტრს შეადგენს. აღნიშნული მეწყრული სხეულის რელიეფი ტალღოვანი და საფეხურისებრია, დასერილია რამოდენიმე სველი ხევით, რომელიც ახდენს მეწყრის გარკვეული უბნების გააქტიურებას. მეწყრის შედგენილობა არაერთგვაროვანია და შედგება თიხა თიხნარებით სხვადასხვა ზომის ღორილისა და ლოდების შემცველობით. აღნიშნული მეწყრის ძირი მოქცეულია წყალსაცავში, რაც ხელს უწყობს მეწყრის დინამიკაში ყოფნას.

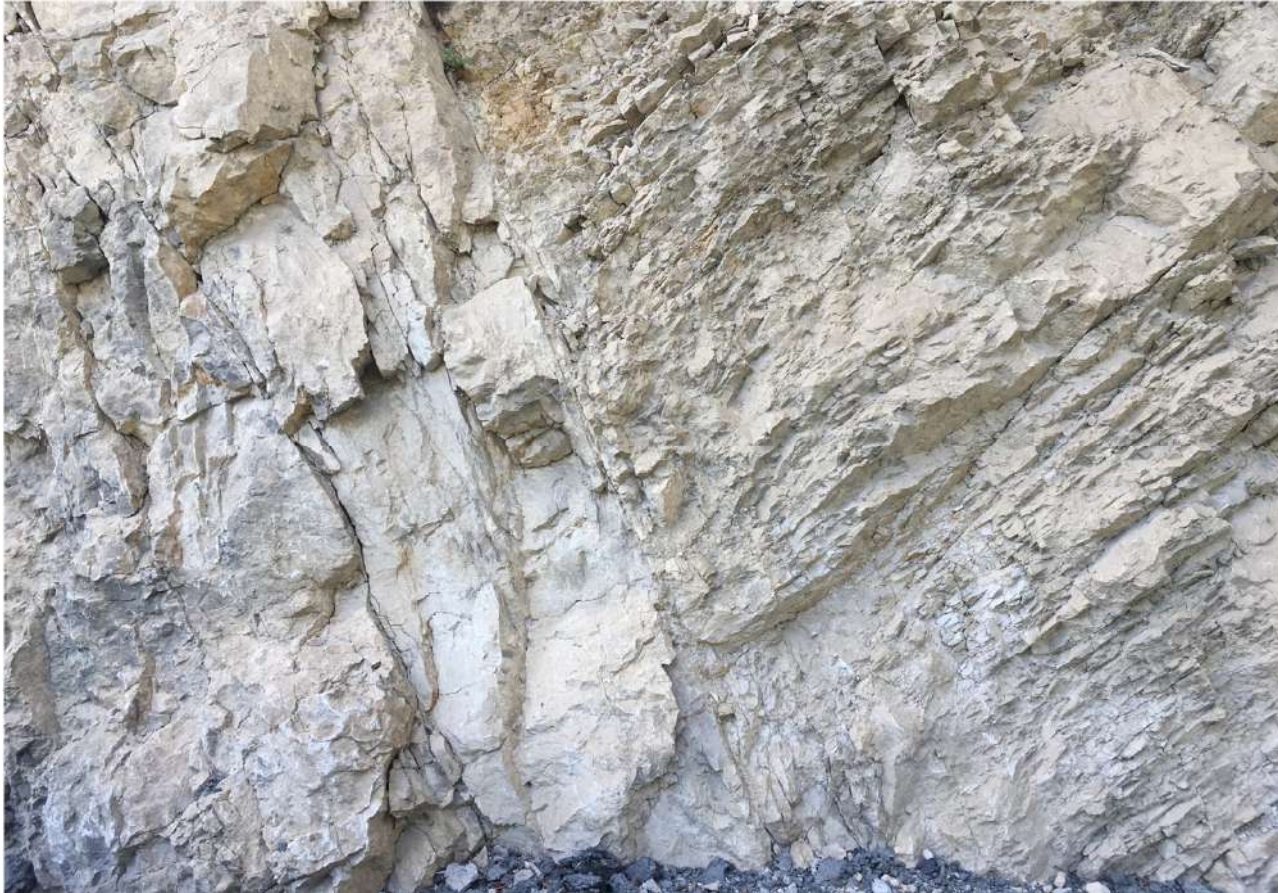
ლაჯანური ჰესი - ცაგერის წყალარება

სქელშრეებრივი, წვრილკრისტალური, თეთრი და ნაცრისფერი ფერის, სუსტად გამოფიტული, მტკიცე, ძლიერ დანაპრალიანებული კირქვები

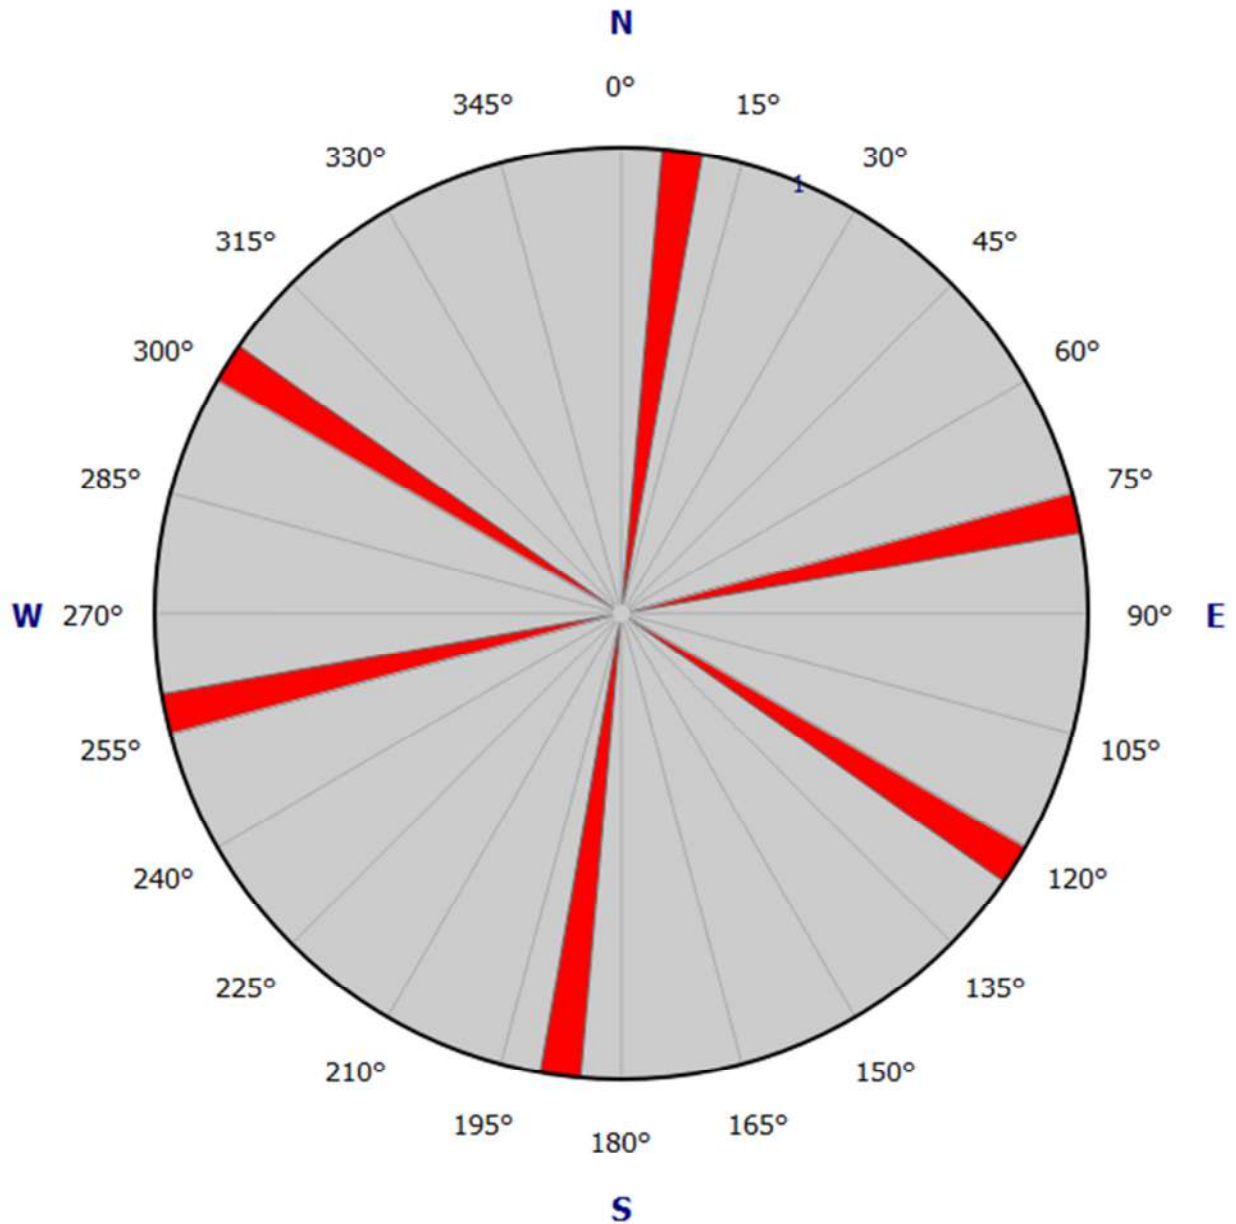
LH-06 ლაჯანურის წყალსაცავის მარჯვენა ნაპირი (0322290;4718490)

I სისტემის ნაპრალების მიმართების აზიმუტია ჩრდ-აღმ, სამხ-დასავლური, ჩრდ-დასავლური დაქანების აზიმუტით, დახრის კუთხე - 40°.

III სისტემის მიმართების აზიმუტია ჩრდ-დას, სამხ-აღმოსავლური, სამხ-დასავლური დაქანების აზიმუტით, დახრის კუთხე - 75°.
