მდინარე ხელედუღას ხეობისა და სოფ. ხელედის
(რეპულატორი-1) მსასვლელი გზები

საინჟინრო-გეოლოგიური ანგარიში

მდ.ხელედულას ხეობისა და სოფ.ხელედის (რეგულატორი-1) მისასვლელი გზების გეოტექნიკური გამოკვლევები

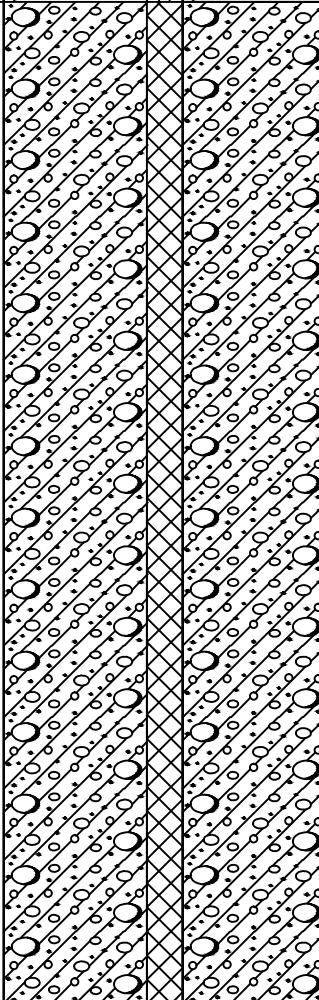
▼	▼		კენჭნარი: კენჭი (45-50%) და ხრეში (20-30%) კატრების ჩანართობითა (10%-მდე) და სხვადასხვამარცვლოვანი ქვიშის შემავსებლით, ტენიანი - ④
2

15.0	1.0	1.0	● 3.0	კენჭნარი: კენჭი (40-45%) და ხრეში (15-20%) კატრების შემცვე - ლობითა (15-20%) და ქვიშიანი თიხის შემავსებლით, წყალგა - ჯერებული - ⑤

ბტპ გეოტრანსპროექტი		მდ. ხელედულას ხეობისა და სოფ. ხელედის (რეზუალტორი-1) მსასვლელი გზები				GTP GeoTransProject	
ჭაბურღილის ლითოლოგიური ჭრილი							
ჭ. №2 ნიშნული -		ადგილმდებარეობა - 308580/4740004				სიღრმე - 15.0 თარიღი - 18.11.2016	
შრის ნომერი	ლითოლოგიური ჭრილი, კონსისტენცია ტენიანობა მასშტაბი 1:100	შრის საგების სიღრმე - მ	გრ. წყლის დონე - მ	ალგ- ბის სიღრმე-მ	ლითოლოგიური აღწერა და აღნიშვნა		
1	2	3	4	5	6	7	
1		4.8				ღორღი(35-45%) და ხვინჭა (20-25%) და ლოდები (10-20%) თიხნარის შემავსებლით, ტენიანი - ⑦	
2		7.1	▼ 5.8	▼ 5.8		კენჭნარი: კენჭი (45-50%) და ხრეში (20-30%) კაჭრების ჩანართებით (10%-მდე) და სხვადასხვა მარცვლოვანი ქვიშის შემავსებლით, 5.8მ- მდე ტენიანი, ქვევით - წყალგაჯერებული - ④	
2		15.0				კენჭნარი: კენჭი (40-45%) და ხრეში (15-20%) კაჭრების შემცველი ბითა (15-20%) და ქვიშიანი თიხის შემავსებლით, წყალგაჯერებუ- ლი - ⑤

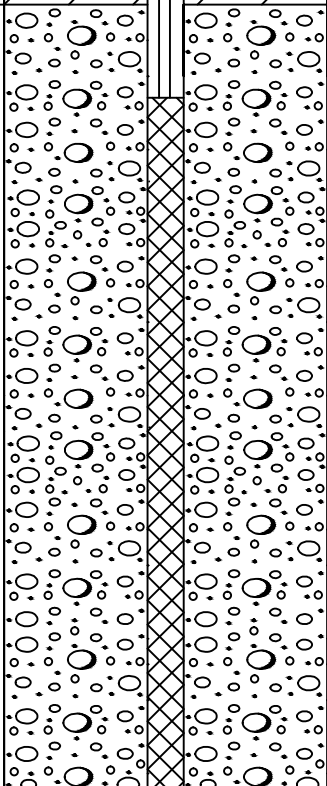
4.0				ქვიშნარი ვავისფერი, პლასტიური - ③
3

15.0	▼ 5.3	▼ 5.3		კენჭნარი: კენჭი (45-50%) და ხრეში (20-30%) კატრების ჩანარებით (10%-მდე) და სხვადასხვა მარცვლოვანი ქვიშის შემავსებლით, 5.30-მდე ტენიანი, ქვევით - წყალგაჯერებული - ④

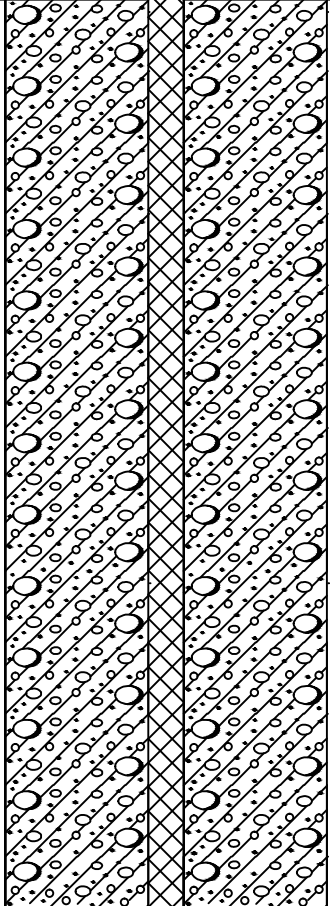
2

1	 	2.4	▼ 1.8	▼ 1.8		კენჭნარი: კენჭი (45-50%) და ხრეში (20-30%) კატრების ჩანართობა (10%-მდე) და სხვადასხვამარცვლოვანი ქვიშის შემავსებლით, 1.8მ-მდე ტენიანი, ქვევით - წყალგაჯერებული - ④
---	---	-----	----------	----------	--	--

15.0			● 3.5	კენჭნარი: კენჭი (40-45%) და ხრეში (15-20%) კატრების შემცველობითა (15-20%) და ქვიშიანი თიხის შემავსებლით, წყალგაჯერებული - ⑤
---	--	------	--	--	----------	---

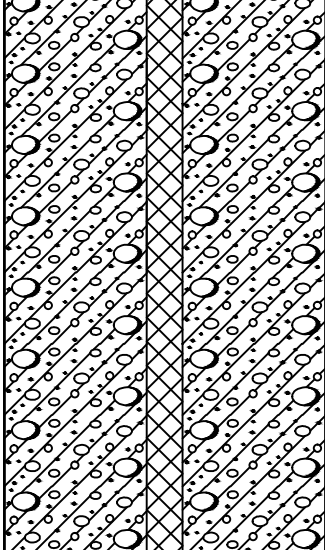
3

6.7	▼ 4.5	▼ 4.5		კენჭნარი: კენჭი (45-50%) და ხრეში (20-30%) კაჭრების ჩანაროებით (10%-მდე) და სხვადასხვამარცვლოვანი ქვიშის შემავსებლით, 4.5მ-მდე ტენიანი, ქვეით - წყალგაჯერებული - ④
---	--	-----	----------	----------	--	--

15.0				კენჭნარი: კენჭი (40-45%) და ხრეში (15-20%) კაჭრების შემცველობითა (15-20%) და ქვიშიანი თიხის შემავსებლით, წყალგაჯერებული - ⑤
---	---	------	--	--	--	---
