გეო იმერეთი-რაჭის დამაკავშირებელი საავტომობილო გზის მშენებლობა-რეკონსტრუქცია

გეოლოგიური ანგარიში

ლოტი IV

ობიექტის დასახელება: შიდასახელმწიფოებრივი ზემო იმერეთ-რაჭის დამაკავშირებელი საავტომობილო გზის მშენებლობა-რეკონსტრუქცია პროექტის გეოლოგია

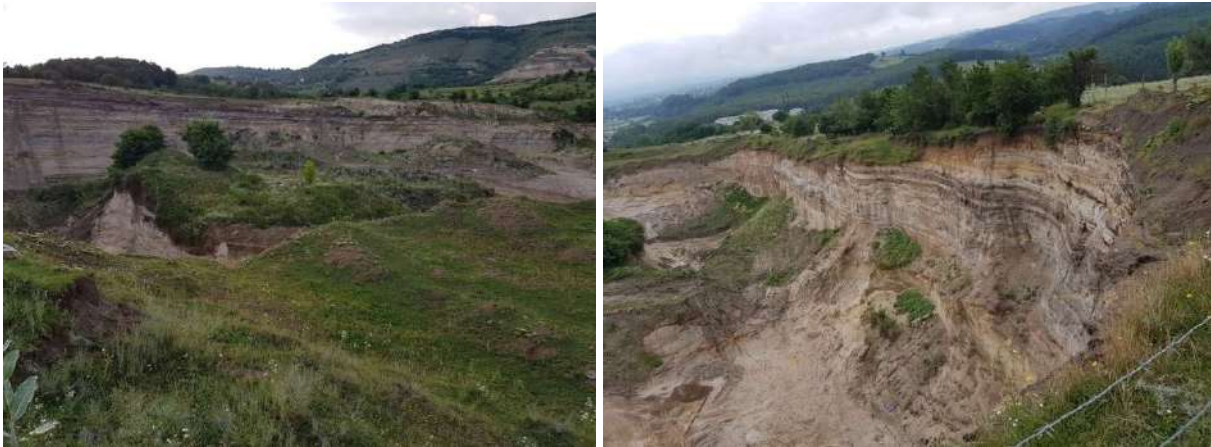
ფოტო №1 და №2

ეს ადგილები წარმოდგენილია მცირე დაქანების სუსტად ტალღისებურ-საფეხურისებური ფორმის ეროზიულ-აკუმულაციური ფერდობებით, რომელიც აგებულია პალეოგენური სისტემის ჭიათურის მადნისწყების ქვედა პორიზონტით (Pc₁). ისინი ზემოდან გადაფარული არიან დელუვიური (dQ_v) და ელუვიურ-დელუვიური (edQ_v) წარმონაქმნებით – თიხებით და თიხნარებით ღორღისა და ნატეხების ჩანართებით. მათი სავარაუდო სიმაღლე 1.0 მეტრს აღემატება. ეს უბანი ხასიათდება ასევე რელიეფის ტექნოგენური ფორმებით და ნაყარი ქანებით. რელიეფის ტექნოგენური ფორმები დაკავშირებულია ძველ და მიტოვებულ დიაკარიერებთან, რომლებსაც საკმაოდ დიდი ფართობი უკავიათ და სიღრმითაც 15,0 მეტრს უნდა აღწევდნენ. ეს კარიერები ამჟამად არ ფუნქციონირებენ და გამოიყენებიან საყოფაცხოვრებო და საწარმოო ნარჩენების დასაყრელად (იხ. ფოტო 1,2).

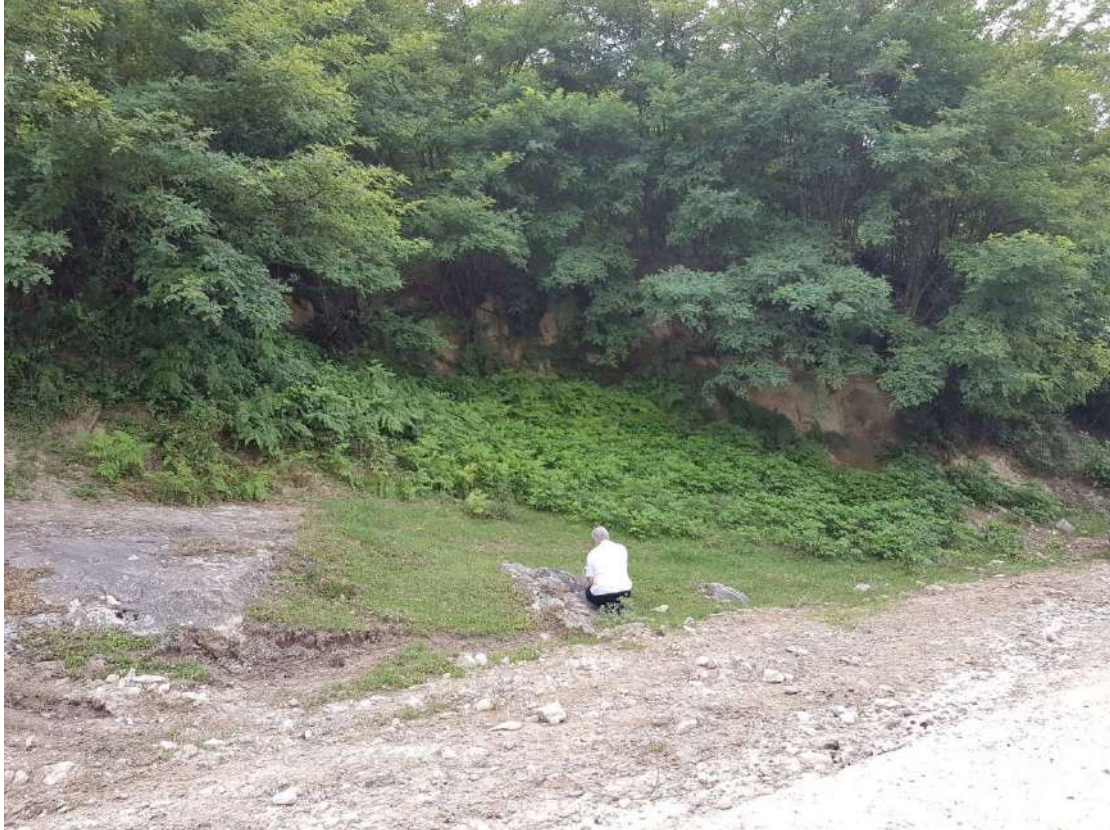
ფოტო №3

მოცემული უბანი შესაძლოა გაგრძელდეს სოფ. სარეკის ბოლომდე, სადაც გზა მკვეთრად უხვევს. აქ სანხერე-უზუნთის საავტომობილო გზის გაყობებით ვხვდებით კარგად გამოკვეთილ სტრატეგრაფიულ უთანხმოებას, სადაც აპტისა და ალბის კირქვებს ზემოდან ადევს ჭიათურის წყების ქვედა პორიზონტის ქვიშები და ქვიშაქვები (იხ. ფოტო-3).

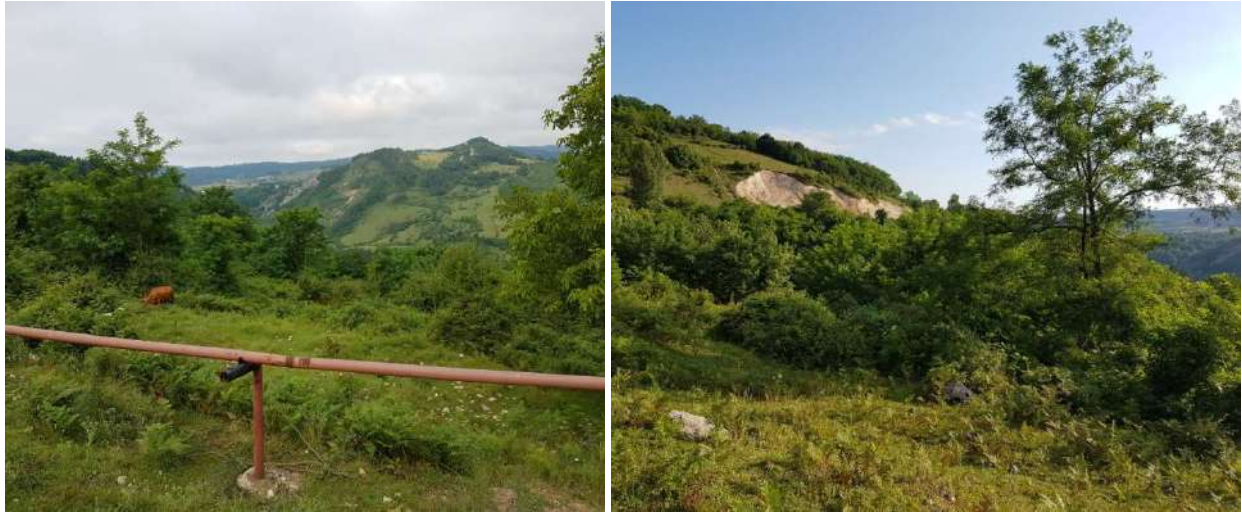
ფოტო №4 და №5

შემდეგ საპროექტო ტრასა მიუყვება სოფ. უზუნთისკენ მიმავალ საავტომობილო გზას მდ. ჯრუჭულაზე გადასავლელ ხიდამდე. ეს უბანი ხასიათდება ფერდობების დიდი დაქანებით, რელიეფის საფეხურისებური ფორმებით. ქანობები 30-40⁰ აღწევენ. ფერდობები გადაფარულია დელუვიური და ელუვიურ-დელუვიური წარმონაქმნებით, თიხებით და თიხნარებით მსხვილნატეხოვანი მასალის ჩანართებით. მათ საგებად უდევს ცარცული ასაკის კირქვები და ზედა იურული ასაკის პორფირიტები, რომელთა შორისაც გამავალი რღვევის ზოლი მკვეთრად ისახება (იხ. ფოტო №4-ის შორი ხედი). რღვევის ზოლთან დაკავშირებულია მეწყერული მოვლენების განვითარება (იხ. ფოტო №4 და №5). მეწყერი ამ ეტაპზე არ გამოირჩევა მნიშვნელოვანი აქტიურობით, თუმცა ადგილობრივი მცხოვრებთა გამოკითხვის შედეგად გზის ამ მონაკვეთზე ხშირად იჩენს თავს სხვადასხვა სახის დეფორმაციები, რაც ხშირად სამანქანო მოძრაობის შეფერხებას იწვევს. მეწყერს გზის გაყოლებით დაახლოებით 200 მეტრიანი სიგანის ზოლი უკავია, ფერდობის

აყოლებით 500-700 მეტრზე გრძელდება, ხოლო გზიდან დაბლა მდ. ჯრუჭულას ნაპირებამდე აღწევს.

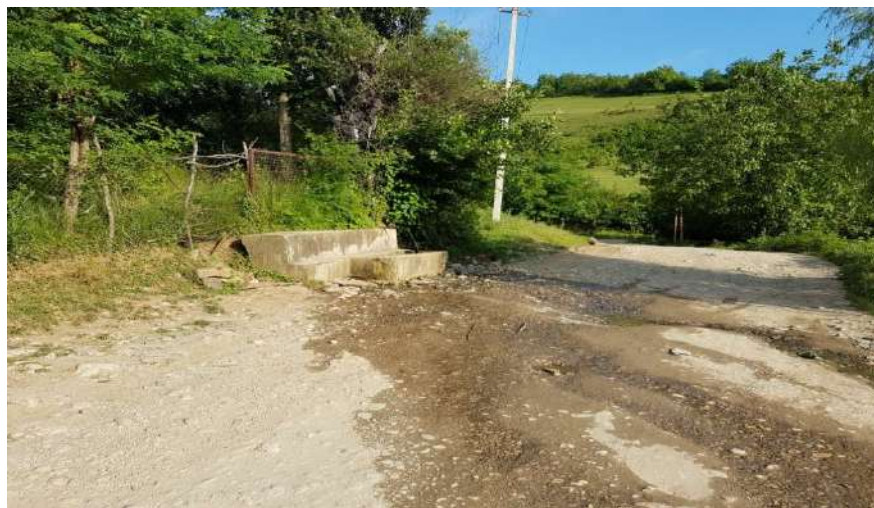
ფოტო №6

გზის გაყოლებით ვხვდებით წყაროების გამოსავლებს, რომლებიც კაპტირებულია და სასმელად გამოიყენება (იხ. ფოტო №6). აქვე ვხვდებით კირქვების მასივის გამოსავალს, რომელიც ძლიერ გამოფიტული და დაშლილია. ამჟამად მასივში მოწყობილია კარიერი მოსახრეში მასალის მოსაპოვებლად (იხ. ფოტო №7).

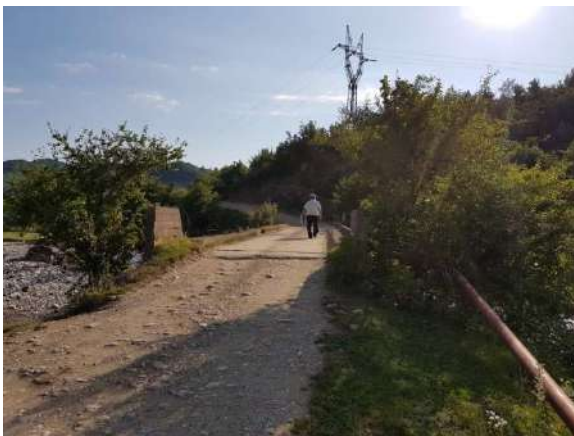
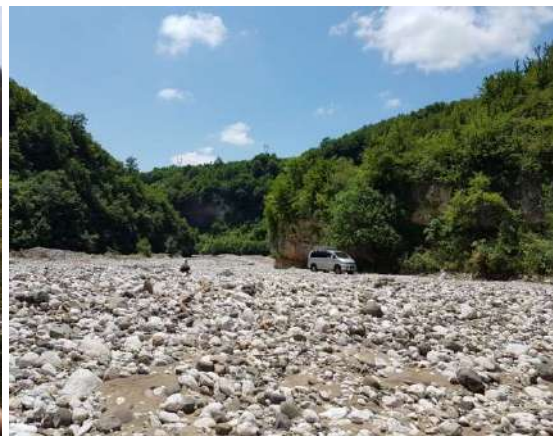
ფოტო №8 და №9

როგორც აღვნიშნეთ ეს უბანი სრულდება მდ. ჯრუჭულაზე გადასასვლელ ხიდთან. აქ მდ. ჯრუჭულას გააჩნია ტრაპეციის ფორმის განიერი ძირის მქონე კალაპოტი თავისივე ჭალის ტერასით, რომელიც დაფარულია ბუჩქნარით. კალაპოტი ამოვსებულია ალუვიური (aQIV) და ალუვიურ-პროლუვიური (apQIV) ნალექებით. მასალა წარმოდგენილია კირქვისა და ტუფისებური ქანების ღოდებით და მსხვილი ნატეხებით. მასალა ცუდადაა დამუშავებული (იხ. ფოტო №8 და №9.

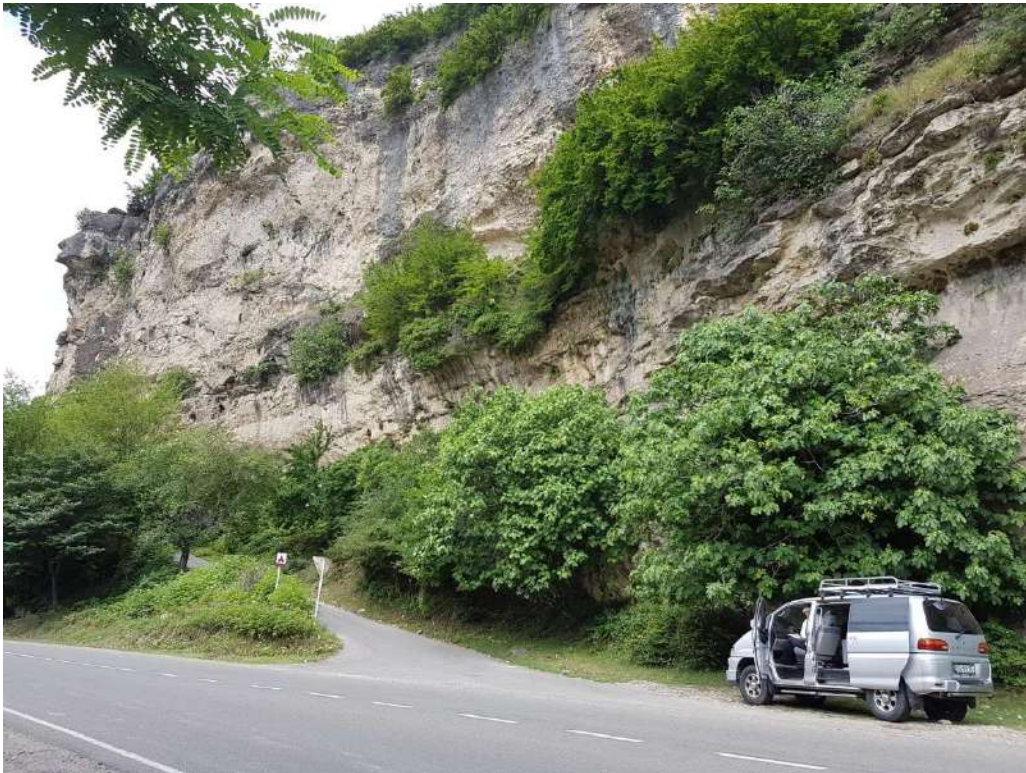
ფოტო №10

საპროექტო გზის დასაწყისის მეორე ვარიანტი, როგორც ზემოთ ვიუწყებოდით, სათავეს იღებს მდ. ჯრუჭულას და მდ. ყვირილას შესართავთან. აქ მდ. ყვირილას წარმოქმნილი აქვს მარჯვენა ჭალისზედა ტერასა, სადაც გადის ცენტრალური საავტომობილო ტრასა. ტერასა განიერია 50-60 მეტრის, რომელიც ზემოდან გადაფარულია დელუვიური (dQIV) და ტექნოგენური წარმონაქმნებით (tQIV). ეს უკანასკნელი ძირითადად მოჭრილი გრუნტის და საწარმოო ნარჩენების სახითაა წარმოდგენილი.

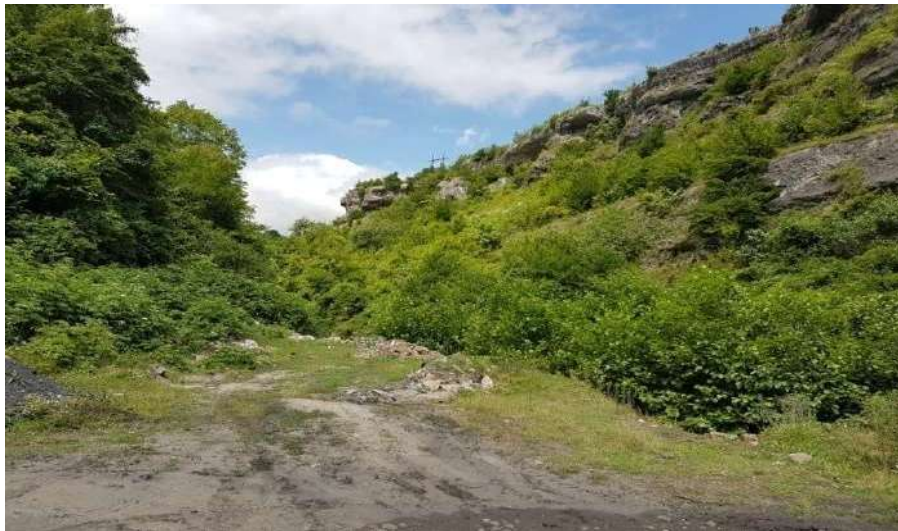
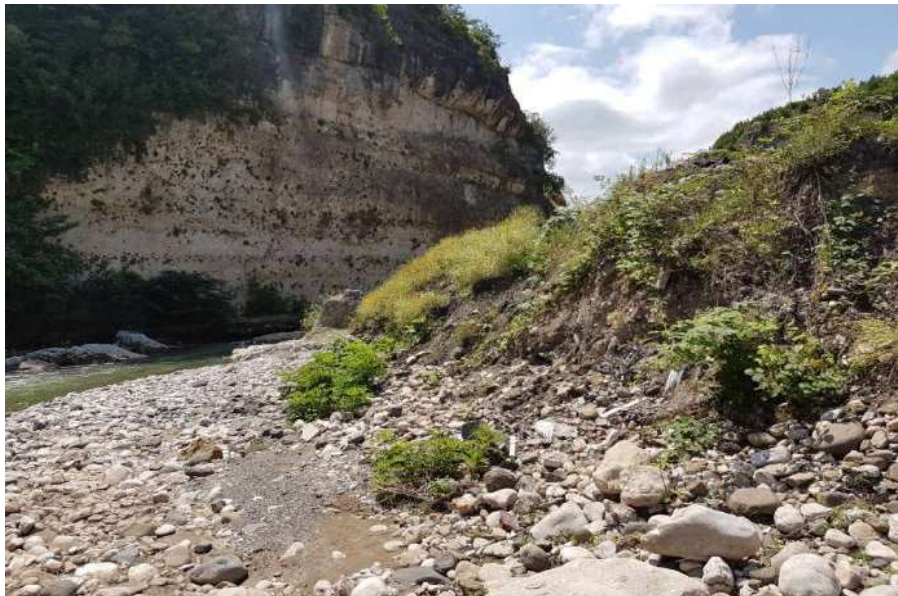
ფოტო №11 და №12

ვიწრო კანიონისებური ხეობაში მიედინება. ფერდობები აგებული არიან ქვედა ცარცული ასაკის მასიური კირქვებით, რომლებიც კარნიზებისა და შვერილების სახით რელიეფის თითქმის ვერტიკალურ ფორმებს ქმნიან (იხ. ფოტო №11 და №12). მიუხედავად ამისა მდინარეს გააჩნია არცთუ დიდი სიგანის, მაგრამ რელიეფში კარგად გამოხატული ჭალის ზედატერასა (იხ. ფოტო №11 და №13), რომელიც აგებულია კარგად დამუშავებული კაჭარ-კენჭნაროვანი მასალით. ტერასის ნაპირები, როგორც ადგილზე ჩანს წყალდიდობების დროს ბევრ ადგილზე ირეცხება.

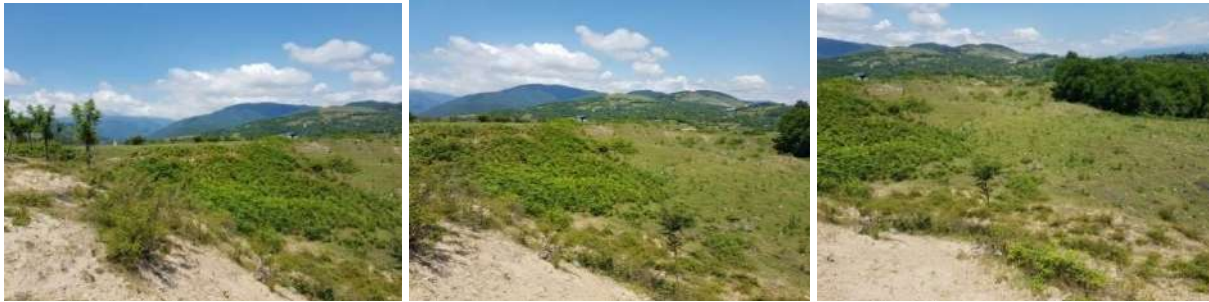
ფოტო №14, 15 და 16

ამ ადგილებიდან საპროექტო გზა გადაინაცვლებს ფერდობის თავში, სოფ. დარკვეთის ტერიტორიაზე. ეს ადგილები ხასიათდება ზეგანის ფორმის სუსტი სამხრეთ-აღმოსავლეთის დაქანების ფერდობებით, რომლებიც დანაწევრებული არიან ადგილობრივი არადრმა ჩაჭრის ხეობებით და მათი განშტოებებით. ფერდობები დასახლებულია და გამოიყენება სასოფლო-სამეურნეო დანიშნულებით და მცირე საწარმოების მიერ. ამ მიდამოებში ძირითადი კლდოვანი ქანების გამოსავლები მხოლოდ ღრმა ხეობის ჩაჭრებში ვლინდებიან. საფარი ქანები კი წარმოდგენილი არიან ელუვიური (eQ_{IV}) და ელუვიურ-დეელუვიური (edQ_{IV})

თიხებით და თიხნარებით, რომელთა სავარაუდო სიმძლავრე 2,0-3,0 მეტრის ფარგლებში უნდა მერყეობდეს.

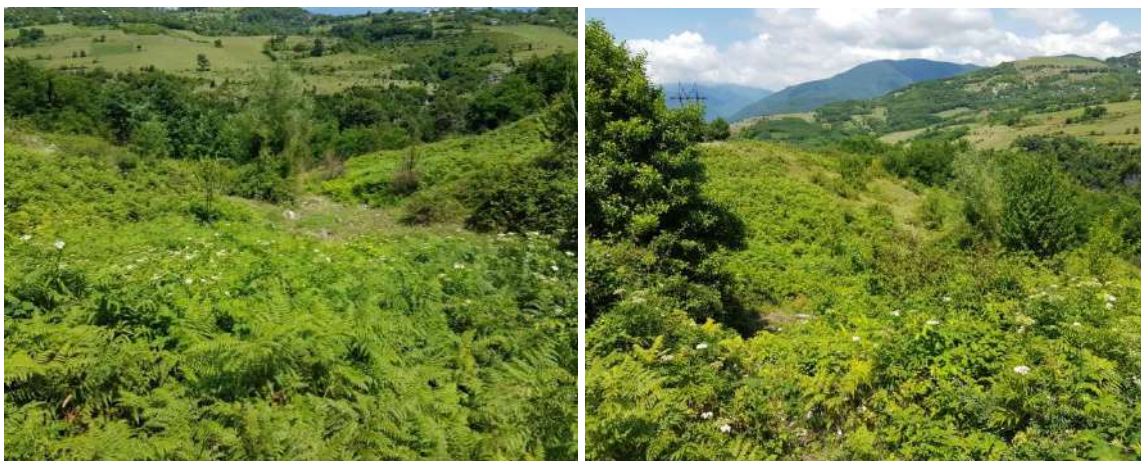
ფოტო №17 და №18

გეოდინამიკური მოვლენებისა და პროცესების განვითარება ამ ადგილებში ნაკლებად მიმდინარეობს. შეგვიძლია აღვნიშნოთ მხოლოდ ხეობებში მიმდინარე ეროზიული პროცესები და ფერდობებზე განვითარებული სიბრტყითი გადარეცხვები. აქვე შეიძლება აღინიშნოს ტექნოგენური ხასიათის მეწყრული ფორმები, რომლებიც დაკავშირებული არიან ძველ მიტოვებულ ღია კარიერებთან, სადაც ერთ დროს მართლა ჰქონდა ადგილი გარკვეულ მეწყრული მოვლენების განვითარებას, მაგრამ ამჟამად ეს ადგილები მოლიანად დაფარულია მცენარეული საფარი და ეს პროცესები შეჩერებულია (იხ. ფოტო №17 და №18)

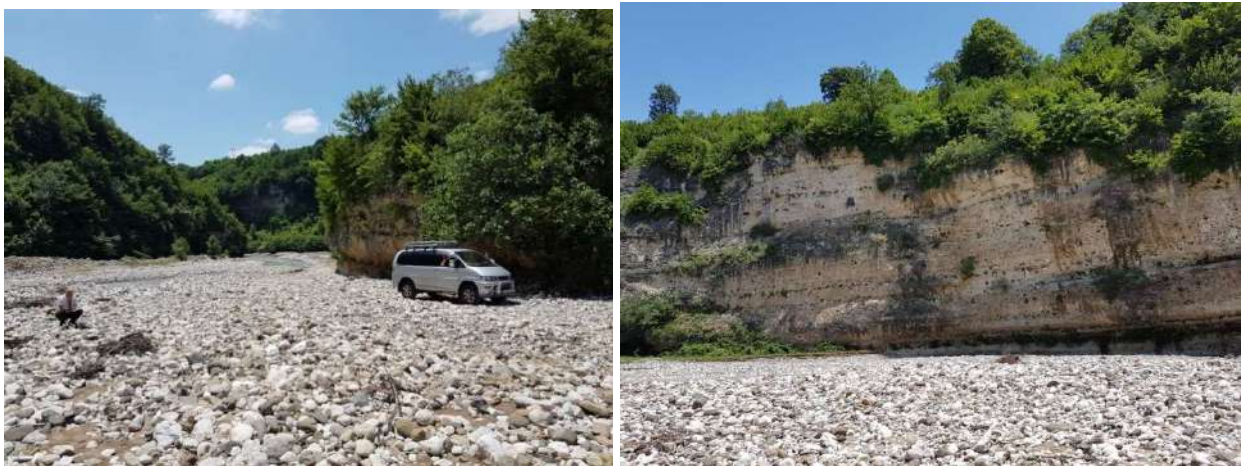
ფოტო №19 და №20

ამ ადგილების გაყვლის შემდეგ საპროექტო გზა მიუყვება მდ. ჯრუჭულას მარჯვენა ფერდობზე არსებული მაღალი კირქეული კარნიზების ზედა კიდეს. თვალსაჩინოებისათვის ჩვენი მარშრუტი გაგრძელდა მდ. ჯრუჭულას მარცხენა სანაპიროს გაყოლებით. აქ მდ. ჯრუჭულა ქმნის განიერ ყუთისებურ ხეობას, რომლის ბორცვები, განსაკუთრებით მარჯვენა, რომლის თავზეც გაივლის საპროექტო გზა, აგებულია ვერტიკალური განლაგების მაღალი კირქეული კარნიზით. კალაპოტი ამოვსებულია კარგად დახარისხებული ალუვიური (aQIV) და ალუვიურ-პროლუვიური (apQIV) მასალით.

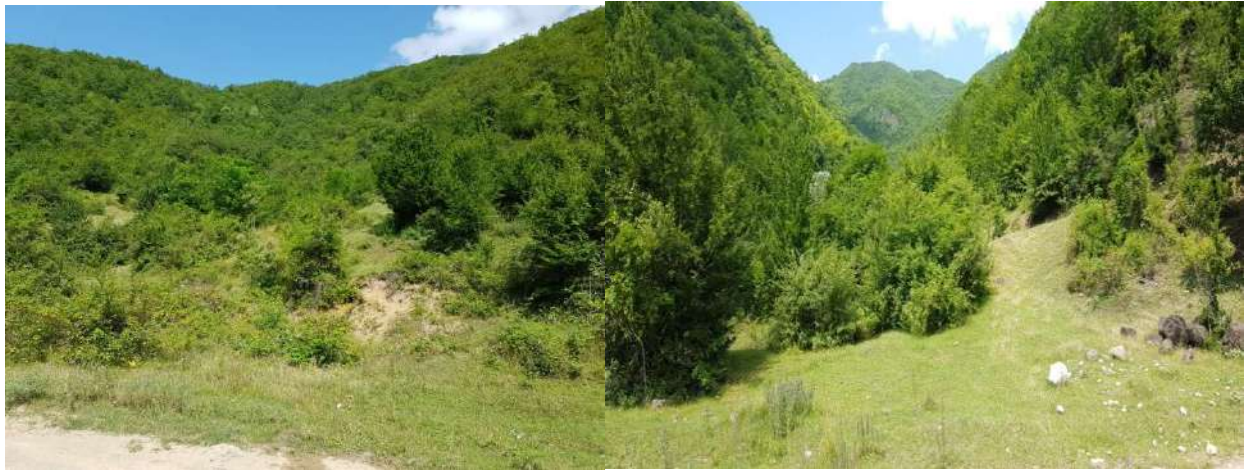
ფოტო №21 და №22

აღნიშნული გზა სოფ. ქვემო ხევამდე რაიმე მნიშვნელოვანი ფორმებით ან გეოდინამიკური პროცესების განვითარებით არ ხასიათდება. რელიეფი შედარებით მშვიდია. მდ. ჯრუჭულას კალაპოტი ვიწროვდება და ფართოვდება იმის მიხედვით თუ გვერდითი ერზიის ძალები როგორ ზეგავლენას ახდენენ მის სანაპირო ზოლზე და როგორია ადგილობრივი ტექტონიკურ-გეოლოგიური პირობები. აქ ფერდობები

აგებულია ბაიოსური ასაკის ვულკანოგენურ-დანალექი ქანებით, ძირითადად პორფირიტებით, ასევე ტუფებით. რელიეფში ხშირად შეინიშნება გვერდითი შენაკადების ძველი გამოზიდვის კონუსები, როლებიც უმეტესად მდ. ჯრუჭულას ჭალისზედა ტერასებთანაა შერწყმული. ეს ტერასები არაა მაღალ ნიშნულებზე განლაგებული და მათი ნაპირები, უმეტესად, გვერდითი ეროზიას ეწირებიან.

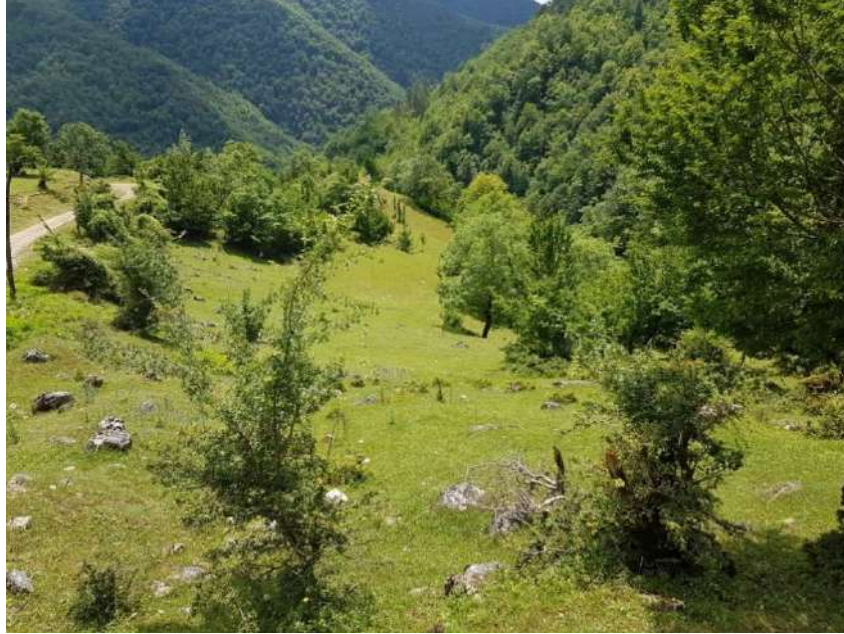
ფოტო №25 დელუვიურ-პროლუვიური წარმონაქმნები სოფ. ქვემო უზუნთაში

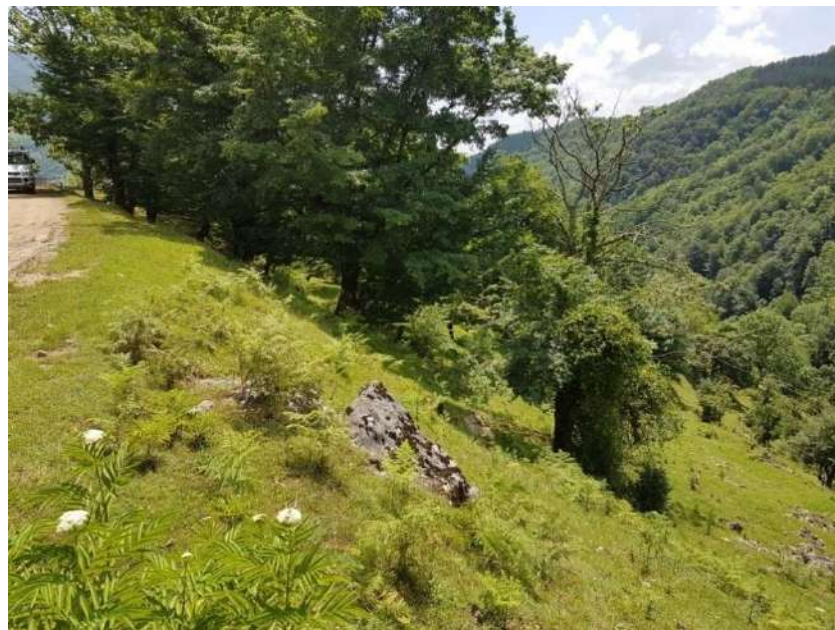
ფოტო №26 დელუვიურ-პროლუვიური წარმონაქმნები სოფ. ქვემო უზუნთაში და მდ. ფოცხნარას მარცხენა ფერდობი

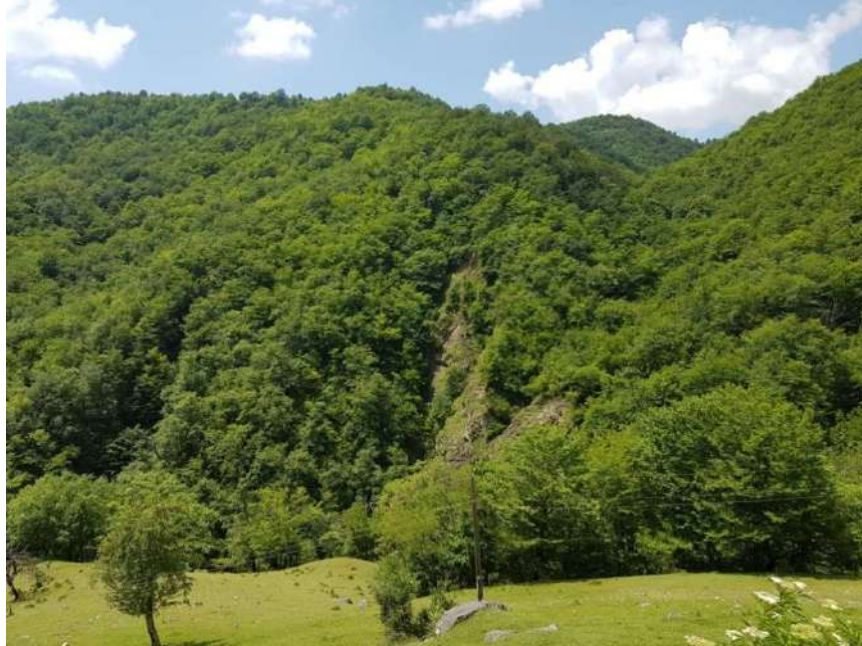
ფოტო №27 მდ. ფოცხნარას მარჯვენა ფერდობი, საპროექტო გზის
 ალტერნატიული ვარიანტი

აქვე უნდა აღინიშნოს, რომ სოფ. უზუნთასთან საპროექტო გზას აქვს ალტერნატიული ვარიანტი, რომელიც გადადის მდ. ფოცხნარას ვიწრო და რღმა ხეობაში და სერპანტინის მსგავსი მოხაზულობით მის ხეობას 5-6 ჯერ კვეთს. ეს ვარიანტი ჩვენი მხრიდან განხილული იქნა და იმ სირთულეებიდან გამომდინარე, რომელიც აქ შესაძლოა წარმოიშვას, მიუღებლად ჩავთვაღეთ. უმთავრესი მიზეზი კი მდგომარეობს იმაში რომ, ამ მიმართულებაზე გზას მოუწევს ძალზე რთულ, აუთვისებელ გარემოში გავლა, ტრასა უმიზნოდ გრძელდება და გადასაკვეთი იქნება ძალზე ღრმა ხეობები, ამის მიზეზი კი ნამდვილად არ არსებობს, არც ეკონომიკური კუთხით და არც რაიმე დანიშნულების მისაღწევად.

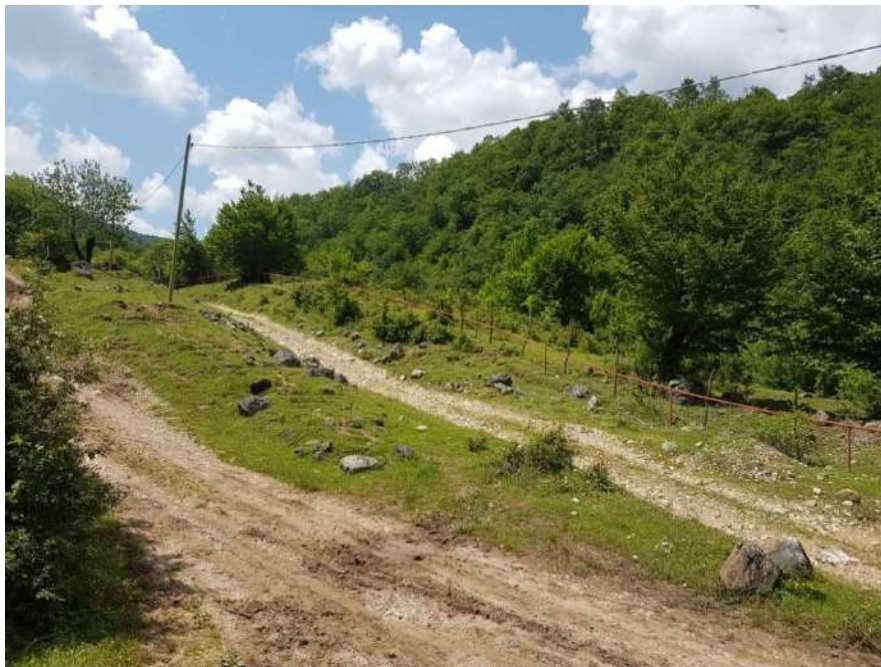
ფოტო №28 დელუვირ-პროლუვიური წარმონაქმნები და გზა ზემო უზუნთისკენ

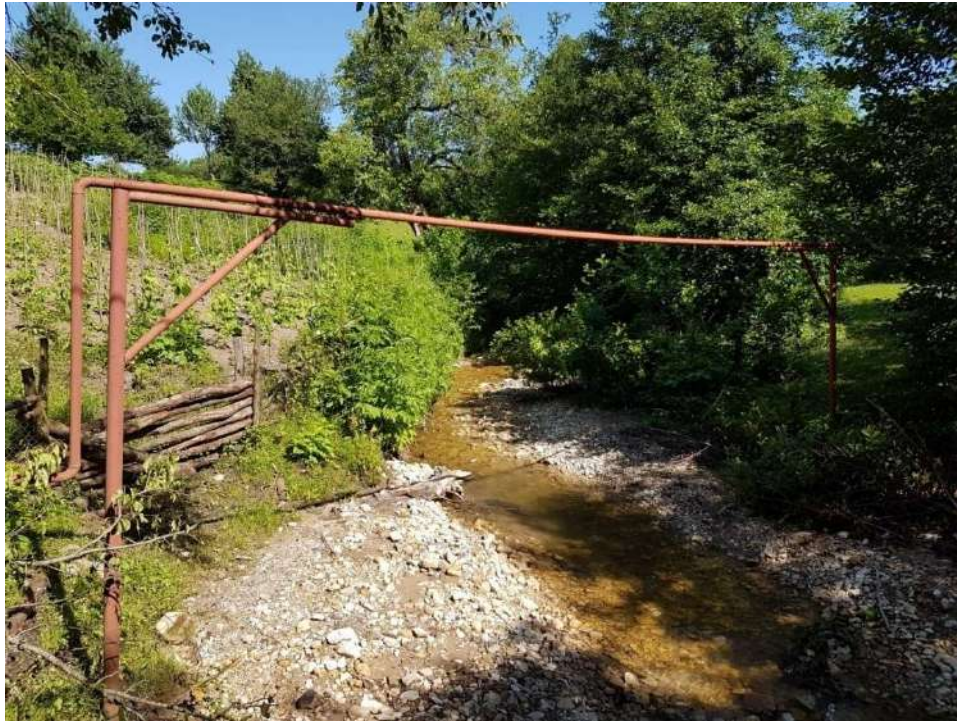
ფოტო № 29 სოფ. ზემო უზუნთა, მდ. წყალფენილას შენაკადი

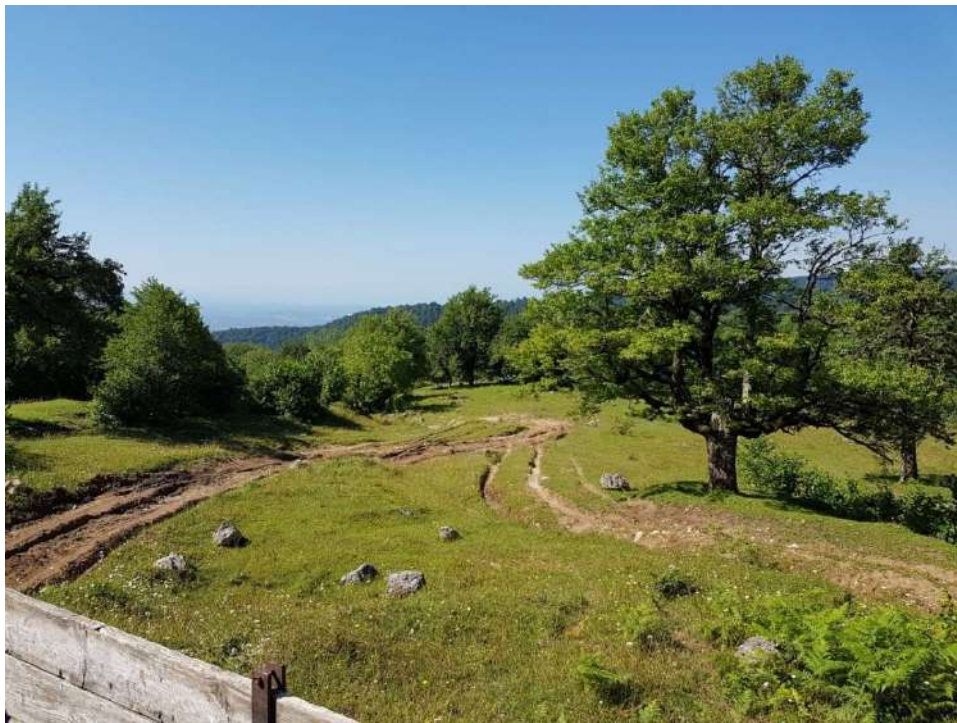
ფოტო № 30 სოფ. ზემო უზუნთა, დელევიურ-პროლევიური წარმონაქმნები, გზა რაჭისკენ

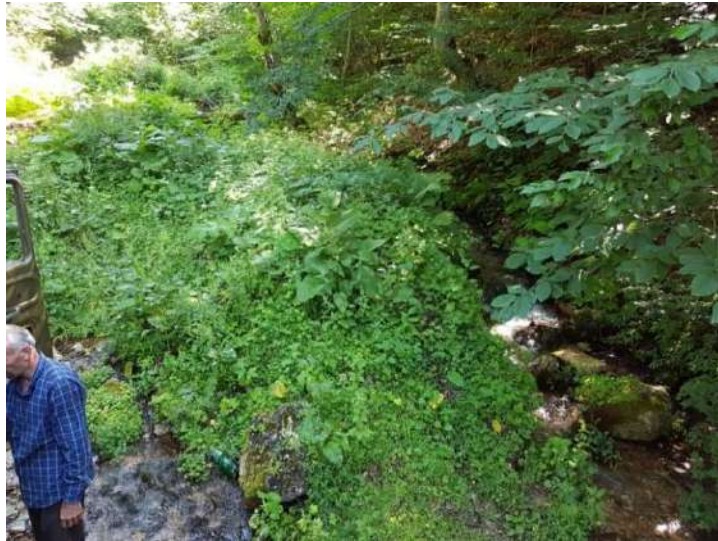
ამ ადგილებში ტყის საფარის სიხშირის გამო რელიეფი რთულად იკითხება და, საერთოდ, სხვა ვიზუალური ინფორმაციის მიღებაც ჭირს. ძირითადი კლდოვანი ქანების გამოსავლებიც ნაკლებად შეინიშნება. საფარი ქანები შეიძლება მივაკუთვნოთ დელუვიურ და ელუვიურ-დელუვიური გენეზისის თიხოვან ქანებს, თუმცა მათი სიმძლავრე 1,0-1,5 მეტრს იშვიათად სცილდება (გზის გაყოლებით არსებული ჭრილების მიხედვით). გრუნტები გამუდმებით სველ მდგომარეობაში იმყოფება და მათი კონსისტენციაც შესაბამისად რბილ-პლასტიკური მდგომარეობისკენ იხრება. ასევე ხშირია მძლავრი წყაროების გამოსავლებიც (იხ. ფოტო №32 და №33)

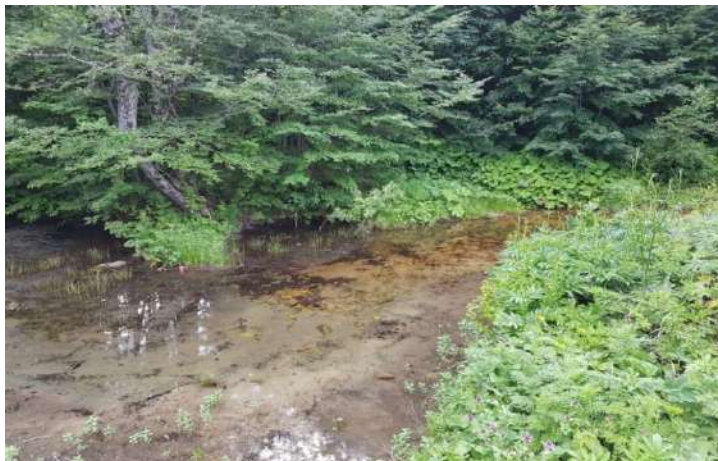
ფოტო №33 კრეჭიას წყარო

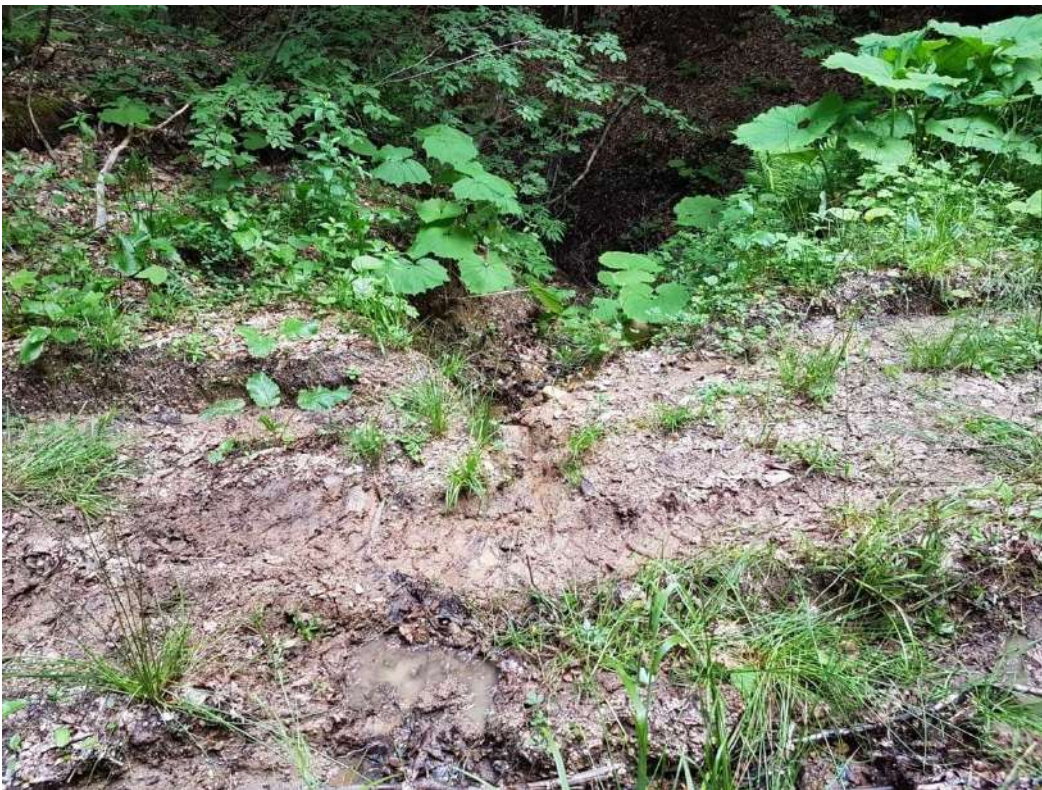
საპროექტო გზის ამ მონაკვეთის გაყოლებაზე, ზოგჯერ ხდება ფერდობებიდან ჩამოსული წყლების დროებითი აკუმულირება ტაფობის ზოლში, რომლებიც საბოლოოდ გადაედინება ფერდობებისკენ და გზის წარბა ნაწილში ჩახრამვებს ანვითარებს (იხ. ფოტო №34 და №35). ამავე ზოლში ფიქსირდება რამდენიმე მეწყერული წარმონაქმნი, რომელიც, ვფიქრობთ, მომავალში თავის განვითარებას გააგრძელებს (იხ. ფოტო №36).

კრეჭიას წყაროდან მოყოლებული საპროექტო გზა თითქმის ხისხათას ქედის ძირს მიუყვება, იმ კირქვეული კარნიზების ქვეშ, რომლის ჩრდილო ფერდი რაჭაში გადადის, თუმცა პირდაპირი გასასვლელი ქედს არ გააჩნია და მიუდგომელია არა მარტო საავტომობილო მიმოსვლისთვის, არამედ ფეხით სასიარულო ბილიკებიც ცოტაა. აქ რელიეფი ტაფობის ფორმის მსგავს ვიწრო ზოლად მიუყვება აღნიშნული ქედს. ხშირია რელიეფის ჩადაბლებული ფორმები, რომლებიც, ვევიქრობთ, კარსტული წარმოშობის უნდა იყოს.

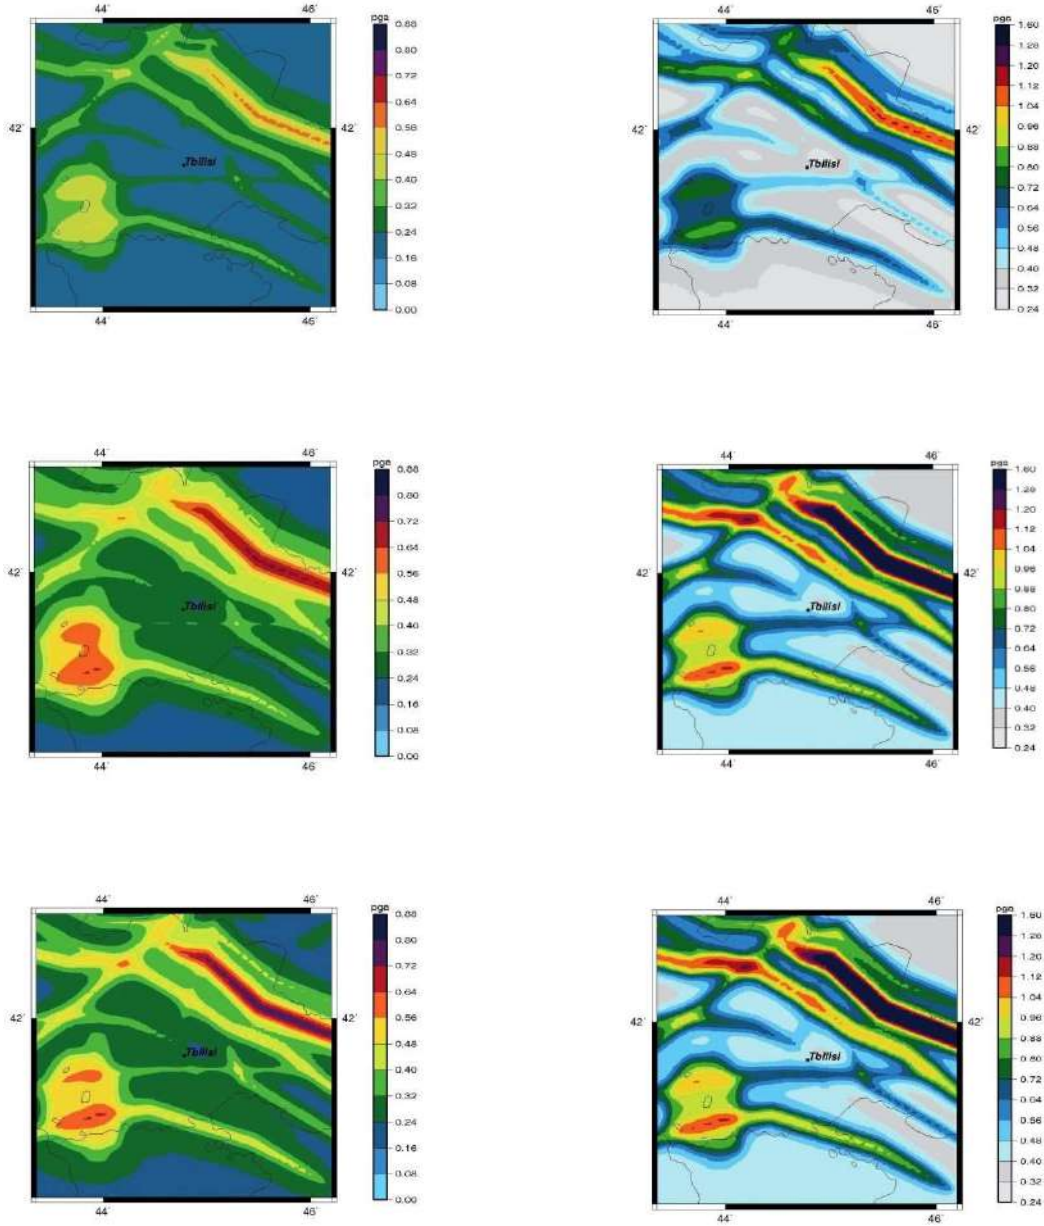
ნახაზი 10. აღმოსავლეთ საქართველოში სეისმური რისკი, თუ მხედველობაში მივიღებთ PGA-ს გამოთვლილ მონაცემებს, ანუ შემცირების შესაძლებლობებს: a-45 წლის პერიოდისათვის ქვაზე a, რბილი ნიადაგი (b) და რბილი ნიადაგი(c); 2475 წლის პერიოდისათვის ქვაზე(d), მკვრივ ნიადაგზე (e) და რბილ ნიადაგზე(f).

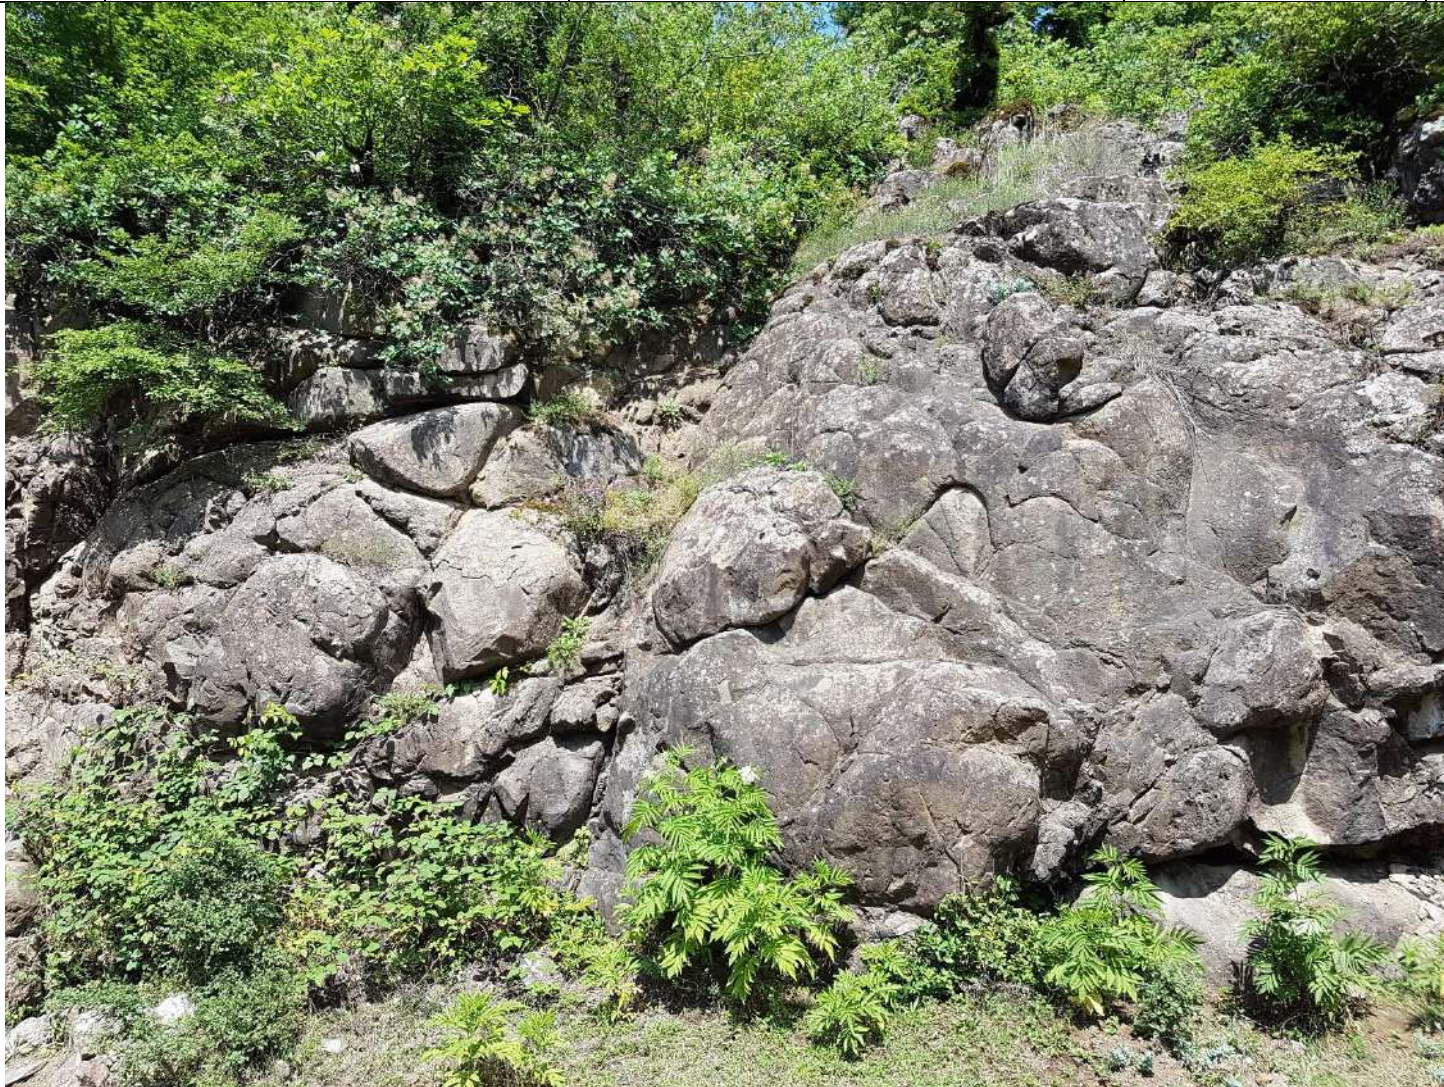
ობიექტი:	საინჟინრო გეოლოგიური კარტირება ზემო იმერეთი-რაჭის 49 კმ-იანი საავტომობილო გზის რეაბილიტაციის პროექტისათვის		კოორდინატები:	364701
ადგილმდებარეობა:	სოფელი სარეკი-ქვემოხევი	ნაჩენი N141		4692474

სის ტემ ის №	ნაპრ აღი	Az	დახრი ს კუთხე, გრად	მანძილი ნაპრ. შორის, სმ		ნაპრ. სიგანე, მმ		J _n	J _r	J _a	J _w	L _m		აღნიშვნა ნახაზზე
I	1	160	46	80	80	1.2	0.83	9	3	1.0	1.0	7.5	6.1

2	156	50	40		0.7						3.7		
	3	160	48	120		0.4						5.8		
	4	160	50			1.0						7.2		
II	1	110	20	120	120	0.6	0.65	9	3	1.0	1.0	11.5	7.0

2	108	18	160		0.8						6.8		
	3	110	20	130		1.0						5.8		
	4	115	17	110		0.6						6.5		
	5	118	19	80		0.4						4.8		
	6	120	20			0.5						6.7		
III	1	190	40	120	106	0.3	0.17	9	3	1.0	1.0	5.5	5.5

2	186	36	110		0.1								
	3	188	38	80		0.1								
საშ					102		0.55	9	3	1	1		6.2

RQD=115-3.3 J_v

$$J_v = 1/0.83 + 1/0.65 + 1/0.17 = 8.63$$

$$RQD = 115 - (3.3 * 8.63) = 86.5 \text{ კარგი (ცხრილი 6)}$$

ცხრილი		სიდიდე	რეიტინგი
4:A.1	წინააღმდეგობა წერტილ. დატვირთვა	1.87 მპა	4
4:A.2	RQD	86.5%	17
4:A.3	მანძილი ნაპრაღთა შორის	102 სმ	15
4:A.4 (4ე)	ნაპრაღიანობის პირობები	სუსტად გამოფიტული 2+4+5+2+3	16
4:A.5	გაწელოვანება		10
4:B	ფერდობი		-5
სულ ჯამი			57 საშუალო კლდოვანი ქანი

ქანის ხარისხის მაჩვენებელი $Q = RQD / J_n * J_r / J_a * J_w / SRF = 86.5 / 9 * 3 / 1 * 1 / 2.5 = 9.66 * 3 * 0.4 = 11.6$ კარგი კლდოვანი ქანი

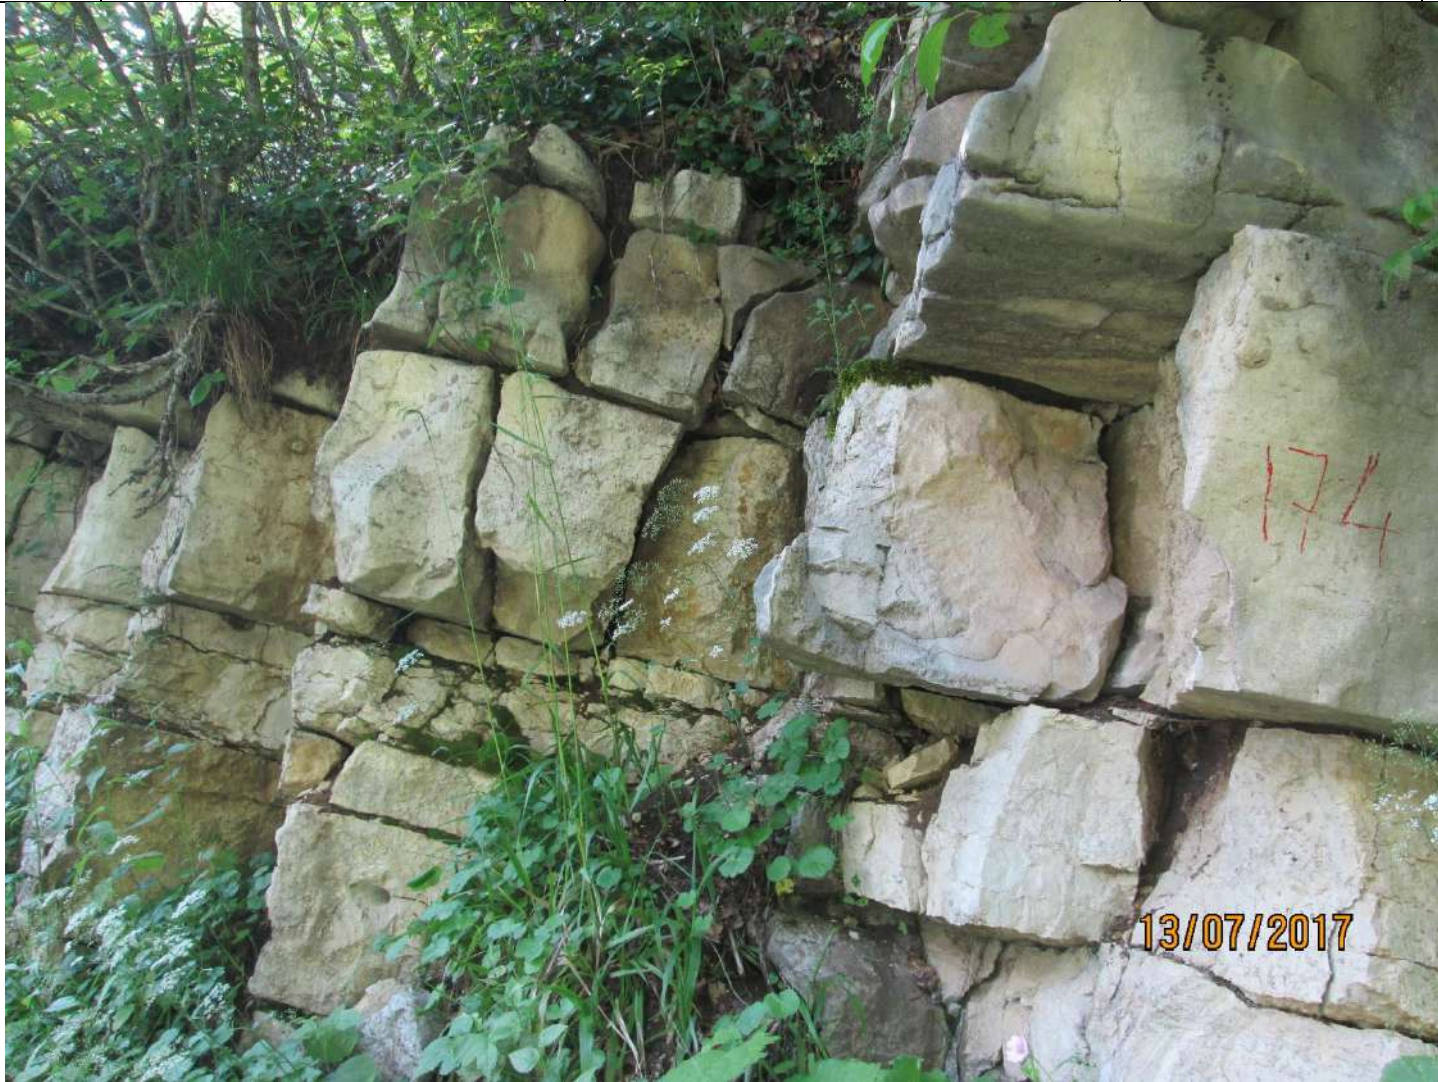
ობიექტი:	საინჟინრო გეოლოგიური კარტირება ზემო იმერეთი-რაჭის 49 კმ-იანი საავტომობილო გზის რეაბილიტაციის პროექტისათვის	კოორდინატები:	369556
ადგილმდებარეობა:	სოფ.შქმერი - უზუნთა	ნაჩენი N174	4702441

სის ტემ ის №	ნაპრ ალი	Az	დახრი ს კუთხე, გრად	მანძილი ნაპრ. შორის, სმ		ნაპრ. შიგანე, მმ		J _n	J _r	J _a	J _w	L _m		აღნიშვნა ნახაზზე
I	1	335	35	60	69.0	2.0	18.0	9	3.0	1.0	1.0	16.2	14.03	-----
	2	338	34	80		1.8						15.1		
	3	340	35	60		0.8						14.7		
	4	336	32	75		2.2						13.2		
	5	340	35	70		2.0						12.6		
	6	338	34	80		2.0						12.4		
II	1	140	84	60	67.1	15	15.7		3.0	1.0	1.0	0.6	0.7	-----
	2	136	82	60		17						0.8		
	3	140	85	100		15						0.6		
	4	138	85	60		20						0.7		
	5	140	85	50		10						0.7		
	6	139	82	40		14						0.7		
	7	136	80	80		1.4						0.6		
	8	140	85									0.8		
III	1	320	70	69	60.3	0.8	0.8					0.5	0.68	
	2	315	65	58		0.8						1.1		
	3	312	60	54		1.0						0.8		
	4	320	70	68		1.1						0.6		
	5	310	76	50		0.6								
	6	320	68	70		1.5								
T.j					58.4		6.1	9	3.0	1.0	1.0			5.23

J_v=1/0.478+1/0.671+1/0.603=5.24

RQD=115-(3.3*5.24)=97% საუეთესო (ცხრილი 6)

ცხრილი		სიდიდე	რეიტინგი
4:A.1	წინააღმდეგობა წერტილ. დატვირთვა	51-87 მპა	7
4:A.2	RQD	97%	20
4:A.3	მანძილი ნაპრაღთა შორის	58.4 სმ	15
4:A.4 (4ე)	ნაპრაღიანობის პირობები	2+0+3+2+3	10
4:A.5	გაწელოვანება	ოდნავ სველი	10
4:B	ფერდობი		-5
სულ ჯამი			57 საშუალო კლდოვანი ქანი

ქანის ხარისხის მაჩვენებელი $Q = RQD / J_n * J_r / J_a * J_w / SRF = 97 / 9 * 3 / 1 * 1 / 2.5 = 12.9$ კარგი კლდოვანი ქანი

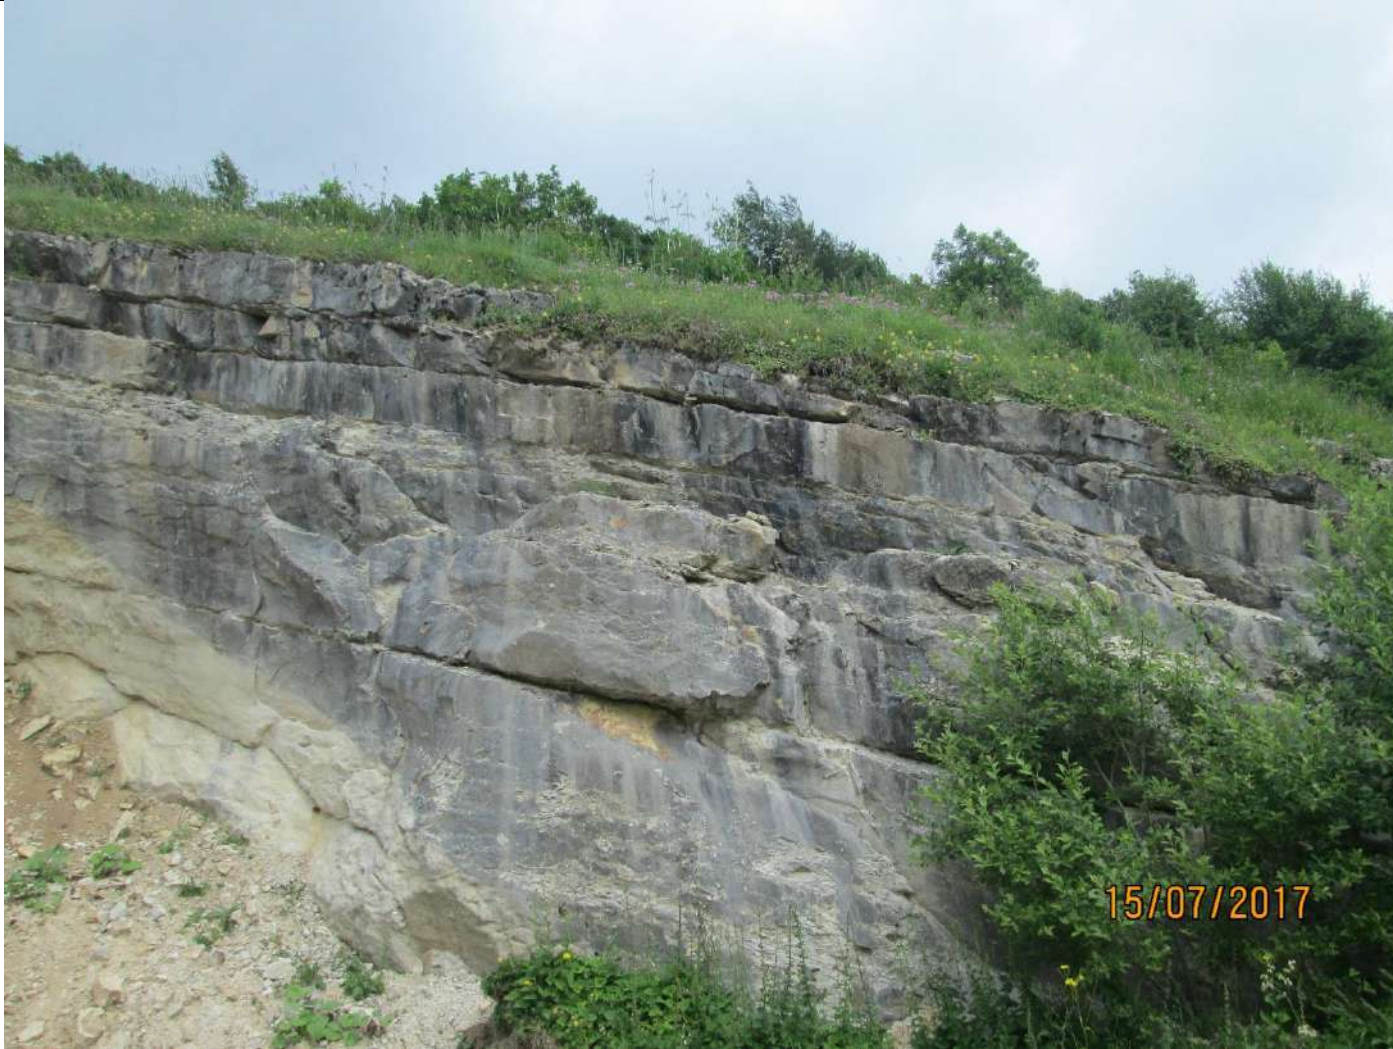
ობიექტი:	საინჟინრო გეოლოგიური კარტირება ზემო იმერეთი-რაჭის 49 კმ-იანი საავტომობილო გზის რეაბილიტაციის პროექტისათვის		კოორდინატები:	368759
ადგილმდებარეობა:	შქმერი ზუდალის გზა	ნაჩენი N262		4707200

სის ტემ ის №	ნაპრ აღი	Az	დახრი ს კუთხე, გრად	მანძილი		ნაპრ. სიგანე, მმ		J _n	J _r	J _a	J _w	L _m		აღნიშვნა ნახაზზე
				ნაპრ.	შორის, სმ									
I	1	198	25	40	56.3	3	3.8	2	3	1.0	1.0	5.7	9.7	
	2	195	26	35		5						5.9		
	3	200	25	40		10						10.0		
	4	194	24	110		2						13.0		
	5	198	24			2						13.9

J_v=1/0.563=1.78

RQD=115-(3.3*1.78)=109=100% საუეთესო (ცხრილი 6)

ცხრილი		სიდიდე	რეიტინგი
4:A.1	წინააღმდეგობა წერტილ. დატვირთვა	115.5 მპა	12
4:A.2	RQD	100%	20
4:A.3	მანძილი ნაპრაღთა შორის	56.3 სმ	15
4:A.4 (4ე)	ნაპრაღიანობის პირობები	2+1+3+2+3	11
4:A.5	გაწელოვანება		10
4:B	ფერდობი		-5
სულ ჯამი			63 კარგი კლდოვანი ქანი

ქანის ხარისხის მაჩვენებელი $Q = RQD / J_n * J_r / J_a * J_w / SRF = 100 / 2 * 3 / 1 * 1 / 2.5 = 87.2$ განსაკუთრებით კარგი კლდოვანი ქანი

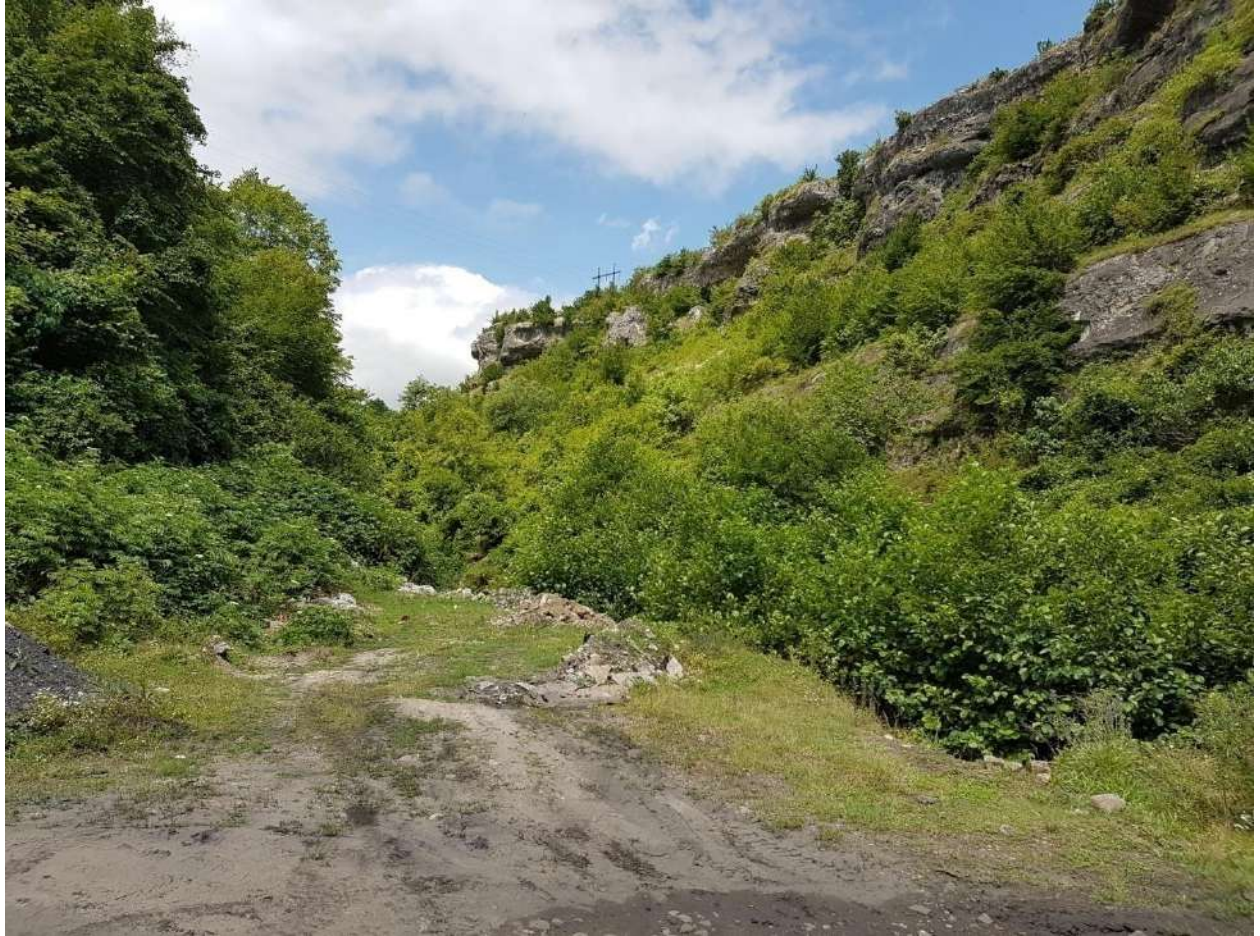
ფ.წ.34

საპროექტო გზა	სახსერე-ზემო რაჭა	
დაკვირვების წერტილი	34	
კოორდინატ ნიშნული (UTM)	X - 363926	
	Y - 4687686	
	Z - 364	
ადგილ-მდებარეობა	მდ. ჯრუჭულას ქვემო დინება	
რელიეფი	მდ. ჯრუჭულას ხეობა, ტრაპეციის ფორმის, ძირი ბრტყელი, ამგები ფერდობები დიდი დახრილობის, ზოგან ვერტიკალური. გაშენებულია მარგანეცის გადამამუშავებელი საამქრო.	
ამგები ქანები	ცარცული ასაკის მასიური კირქვები, სქელშრეებრივი, წარმოქმნის კარნიზის ტიპის რელიეფის ფორმებს, უმნიშვნელო დანაპრაღიანებით.	
საფარი ქანები	წარმოდგენილია მსხვილნატეხოვანი ალუვიურ-პროლუვიური მასალით apQ_{IV} , რომელიც გადაფარულია დელუვიური (თიხა-თიხნაროვანი გრუნტი სხვადასხვა ზომის ღორღისა და ნატეხების ჩანართებით dQ_{IV}) და ტექნოგენური წარმონაქმნებით (დაუხარისხებელი ნაყარი მასალა სამშენებლო და სამრეწველო ჩანართებით tQ_{IV})	
მიმდინარე გეოდინამიკური პროცესები	მეწყერი:	
	ღვარცოფი:	
	ეროზია:	გვერდითი ეროზია
	გამოფიტვის პროცესები და მასთან დაკავშირებული მოვლენები:
