გეო იმერეთი-რაჭის დამაკავშირებელი საავტომობილო გზის მშენებლობა-რეკონსტრუქცია

გეოლოგიური ანგარიში

ლოტი IV

ობიექტის დასახელება: შიდასახელმწიფოებრივი ზემო იმერეთ-რაჭის დამაკავშირებელი საავტომობილო გზის მშენებლობა-რეკონსტრუქცია პროექტის გეოლოგია

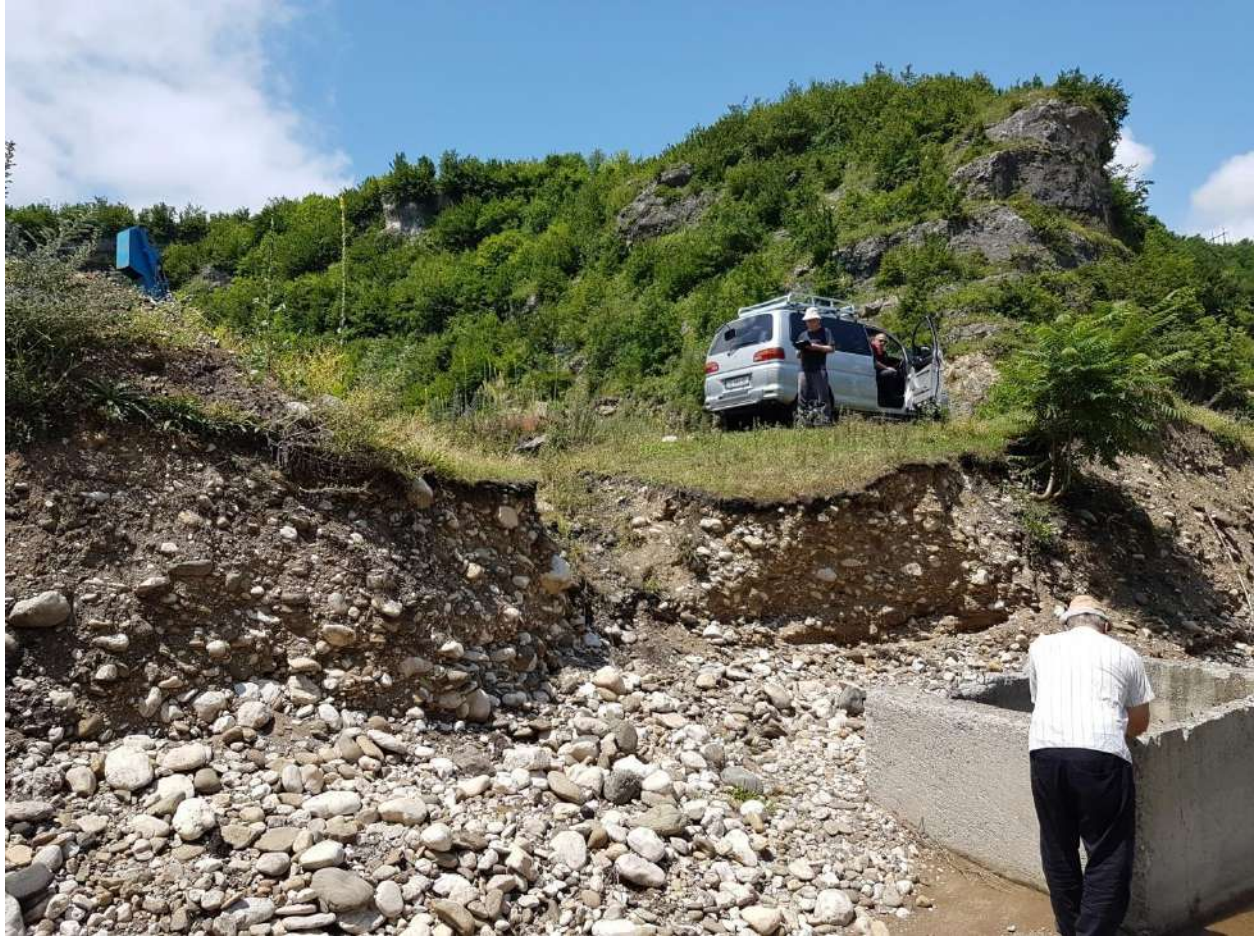
დ.წ. 36

საპროექტო გზა	საჩხერე-ზემო რაჭა	
დაკვირვების წერტილი	36	
კოორდინატ ნიშნული (UTM)	X - 363900	
	Y - 4688060	
	Z - 388	
ადგილ-მდებარეობა	მდ. ჯრუჭულას მარცხენა სანაპირო	
რელიეფი	მდ. ჯრუჭულას ხეობა, ტრაპეციის ფორმის, ძირი ბრტყელი, ამგები ფერდობები დიდი დახრილობის, ზოგან ვერტიკალური.	
ამგები ქანები	ცარცული ასაკის მასიური კირქვები, სქელშრეებრივი, წარმოქმნის კარნიზის ტიპის რელიეფის ფორმებს, უმნიშვნელო დანაპრაღიანებით.	
საფარი ქანები	წარმოდგენილია მსხვილნატეხოვანი ალუვიურ-პროლუვიური მასალით apQ_{IV} , რომელიც გადაფარულია დელუვიურ-კოლუვიური (სხვადასხვა ზომის ღორღი და ნატეხოვანი მასალა თიხნაროვანი გრუნტის შემავსებლით dcQ_{IV}) მასალით.	
მიმდინარე გეოდინამიკური პროცესები	მეწყერი:	მცირე ზომის მეწყერი
	ღვარცოფი:	
	ეროზია:	გვერდითი ეროზია
	გამოფიტვის პროცესები და მასთან დაკავშირებული მოვლენები:	ქვათაცვენა

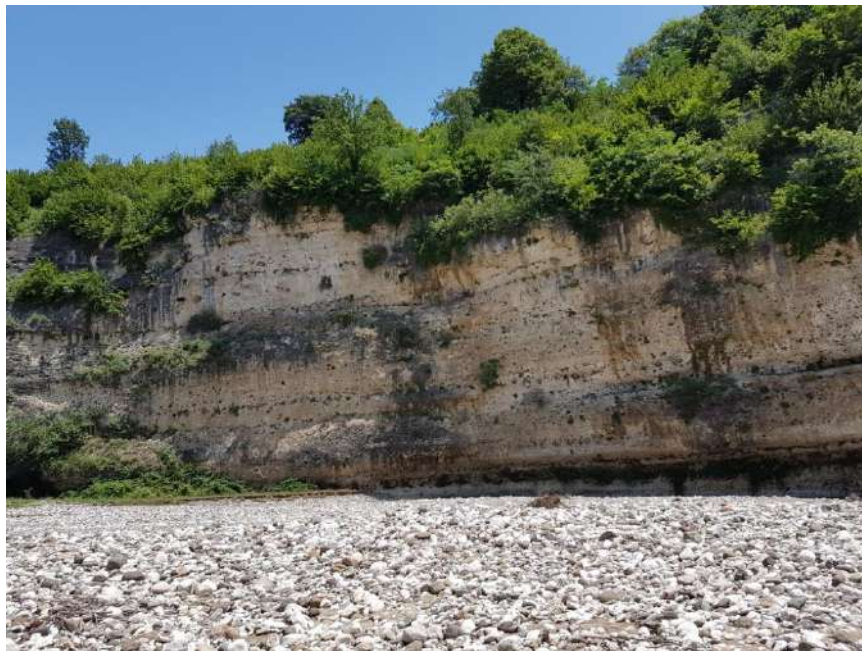
დ.წ. 38

საპროექტო გზა	საჩხერე-ზემო რაჭა	
დაკვირვების წერტილი	38	
კოორდინატ ნიშნული (UTM)	X - 363903	
	Y - 4688542	
	Z - 407	
ადგილ- მდებარეობა	მდ. ჯრუჭულას მარცხენა სანაპირო	
რელიეფი	მდ. ჯრუჭულას ხეობა, განიერი ტრაპეციის ფორმის, ძირი ბრტყელი, ამგები ფერდობები დიდი დახრილობის, ზოგან ვერტიკალური.	
ამგები ქანები	ცარცული ასაკის მასიური კირქვები, სქელშრეებრივი, წარმოქმნის კარნიზის ტიპის რელიეფის ფორმებს, ზოგან გამოფიტული.	
საფარი ქანები	მდ. კალაპოტი ამოვსებულია მსხვილნატეხოვანი ალუვიურ-პროლუვიური მასალით apQ _{IV} ; ფერდობები გადაფარულია დელუვიურ-კოლუვიური (სხვადასხვა ზომის ღორღისა და ნატეხები თიხნარი გრუნტის შემავსებლით dcQ _{IV}) წარმონაქმნებით.	
მიმდინარე გეოდინამიკური პროცესები	მეწყერი:	
	ღვარცოფი:	
	ეროზია:	გვერდითი ეროზია
	გამოფიტვის პროცესები და მასთან დაკავშირებული მოვლენები:

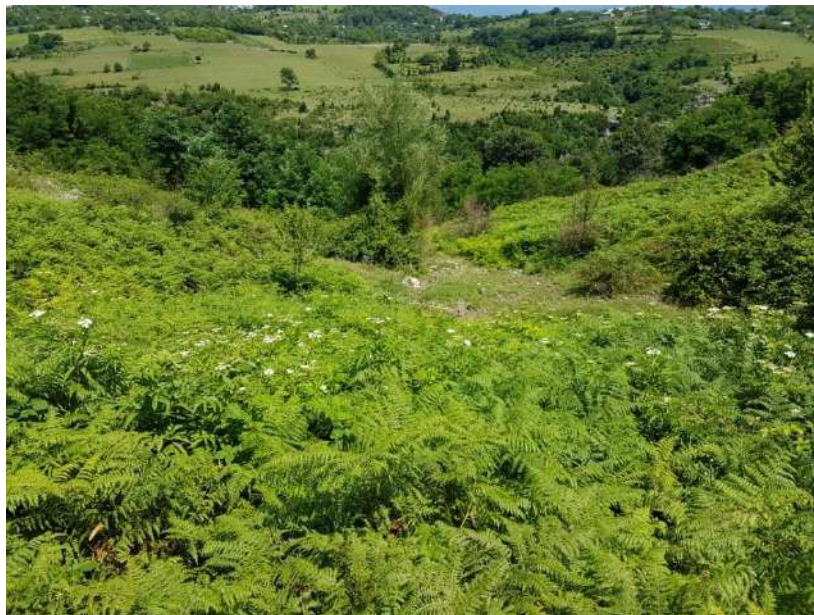
დ.წ. 40

საპროექტო გზა	სახსერე-ზემო რაჭა	
დაკვირვების წერტილი	40	
კოორდინატ ნიშნული (UTM)	X – 363589	
	Y – 4688342	
	Z - 427	
ადგილ- მდებარეობა	სოფ. დარკვეთი	
რელიეფი	მდ. JruWulas მარჯვენა მაღალი ფერდობი, ტაფობის ფორმის ზეგანი, სწორი რელიეფით, ადგილობრივი მცირე ხეებით დანაწვევებული.	
ამგები ქანები		
საფარი ქანები	წარმოდგენილია ელუვიურ-დელუვიური (თიხა-თიხნაროვანი გრუნტი სხვადასხვა ზომის ღორღისა და ნატეხების ჩანართებით edQ _{IV}) და ტექნოგენური წარმონაქმნებით (გადამუშავებული გრუნტი სამრეწველო ნარჩენების ჩანართებით tQ _{IV})	
მიმდინარე გეოდინამიკური პროცესები	მეწყერი:	ტექნოგენური გზით წარმოშობილი ძველი მეწყრული სხეული (შესაძლოა ყოფილი კარიერის ადგილზე)
	ღვარცოფი:	
	ეროზია:	მცირე ზომის გადარეცხვები (ნიადაგის ეროზია)
	გამოფიტვის პროცესები და მასთან დაკავშირებული მოვლენები:

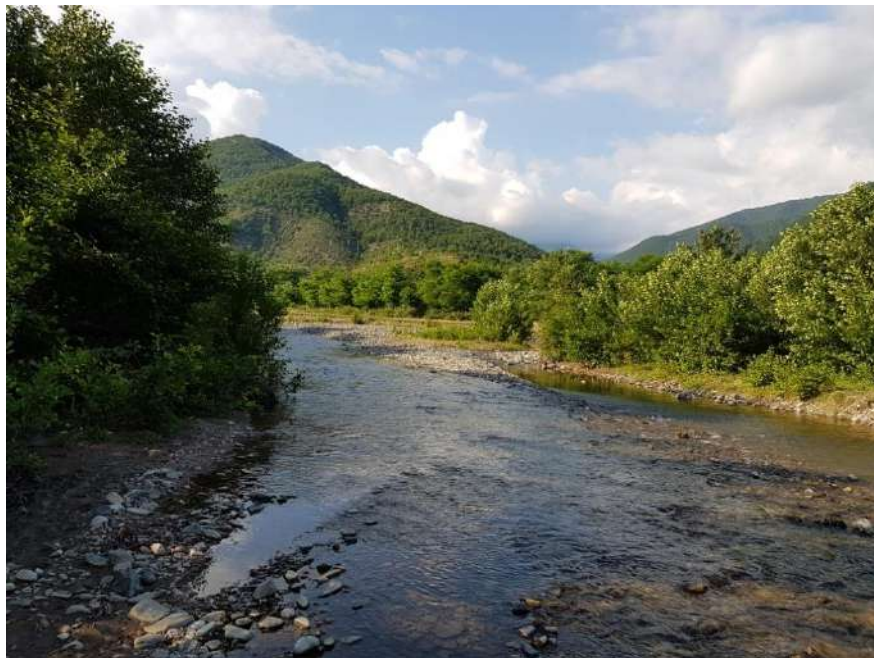
დ.წ. 42

საპროექტო გზა	საჩხერე-ზემო რაჭა	
დაკვირვების წერტილი	42	
კოორდინატ ნიშნული (UTM)	X - 363966	
	Y - 4690532	
	Z - 444	
ადგილ-მდებარეობა	მდ. ჯრუჭულას უერთდება მდ. სათოფელა და ციხისწყალი	
რელიეფი	გაშლილი და ფართე ალუვიურ-პროლუვიური ჭალა, სწორი რელიეფით. ალაგ-ალაგ დაფარული მეჩხერი ტყით და ბუჩქნარით.	
ამგები ქანები (RM №100)		
საფარი ქანები	მდინარის კალაპოტი აგებულია მსხვილნატეხოვანი ალუვიურ-პროლუვიური მასალით apQ _{IV} , ფერდობები გადაფარულია ელუვირ-დელუვიურ (თიხა-თიხნაროვანი გრუნტი სხვადასხვა ზომის ღორღი და ნატეხოვანი მასალის ჩანართებით edQ _{IV}) წარმონაქმნებით.	
მიმდინარე გეოდინამიკური პროცესები	მეწყერი:	
	ღვარცოფი:	
	ეროზია:	გვერდითი და სიღრმითი ეროზია
	გამოფიტვის პროცესები და მასთან დაკავშირებული მოვლენები:

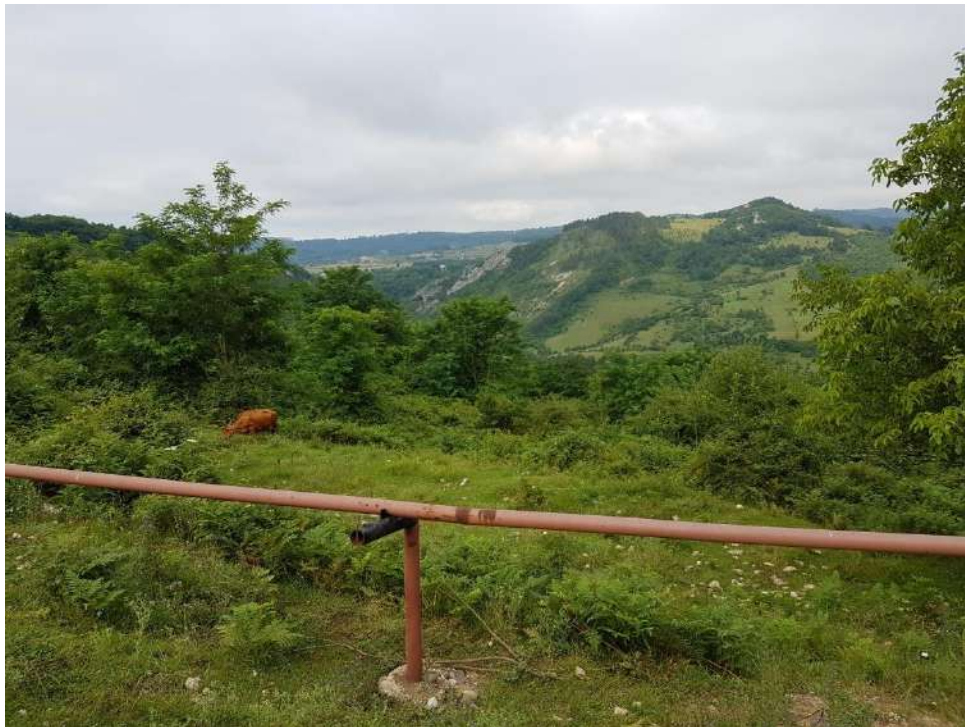
დ.წ. 45

საპროექტო გზა	სახსერე-ზემო რაჭა	
დაკვირვების წერტილი	45	
კოორდინატ ნიშნული (UTM)	X - 364542	
	Y - 4690156	
	Z - 473	
ადგილ-მდებარეობა	მდ. ჯრუჭულას მარცხენა მაღალი ფერდობი, საავტომობილო გზა სარეკი-უზუნთა.	
რელიეფი	მაღალი დახრილობის ეროზიული ფერდობი, ტალღისებურ-საფეხურისებური რელიეფით, დაფარული ტყით და ბუჩქნარით.	
ამგები ქანები		
საფარი ქანები	ფერდობები გადაფარულია მძლავრი ელუვირ-დელუვიური (თიხა-თიხნაროვანი გრუნტი სხვადასხვა ზომის ნატეხოვანი მასალის ჩანართებით edQ _{IV}) წარმონაქმნებით.	
მიმდინარე გეოდინამიკური პროცესები	მეწყერი:	ფერდობის პირში განვითარებულია მეწყერული მოვლენები
	ღვარცოფი:	
	ეროზია:	ფერდობზე ვითარდება ეროზიული ჩახრამეები
	გამოფიტვის პროცესები და მასთან დაკავშირებული მოვლენები:

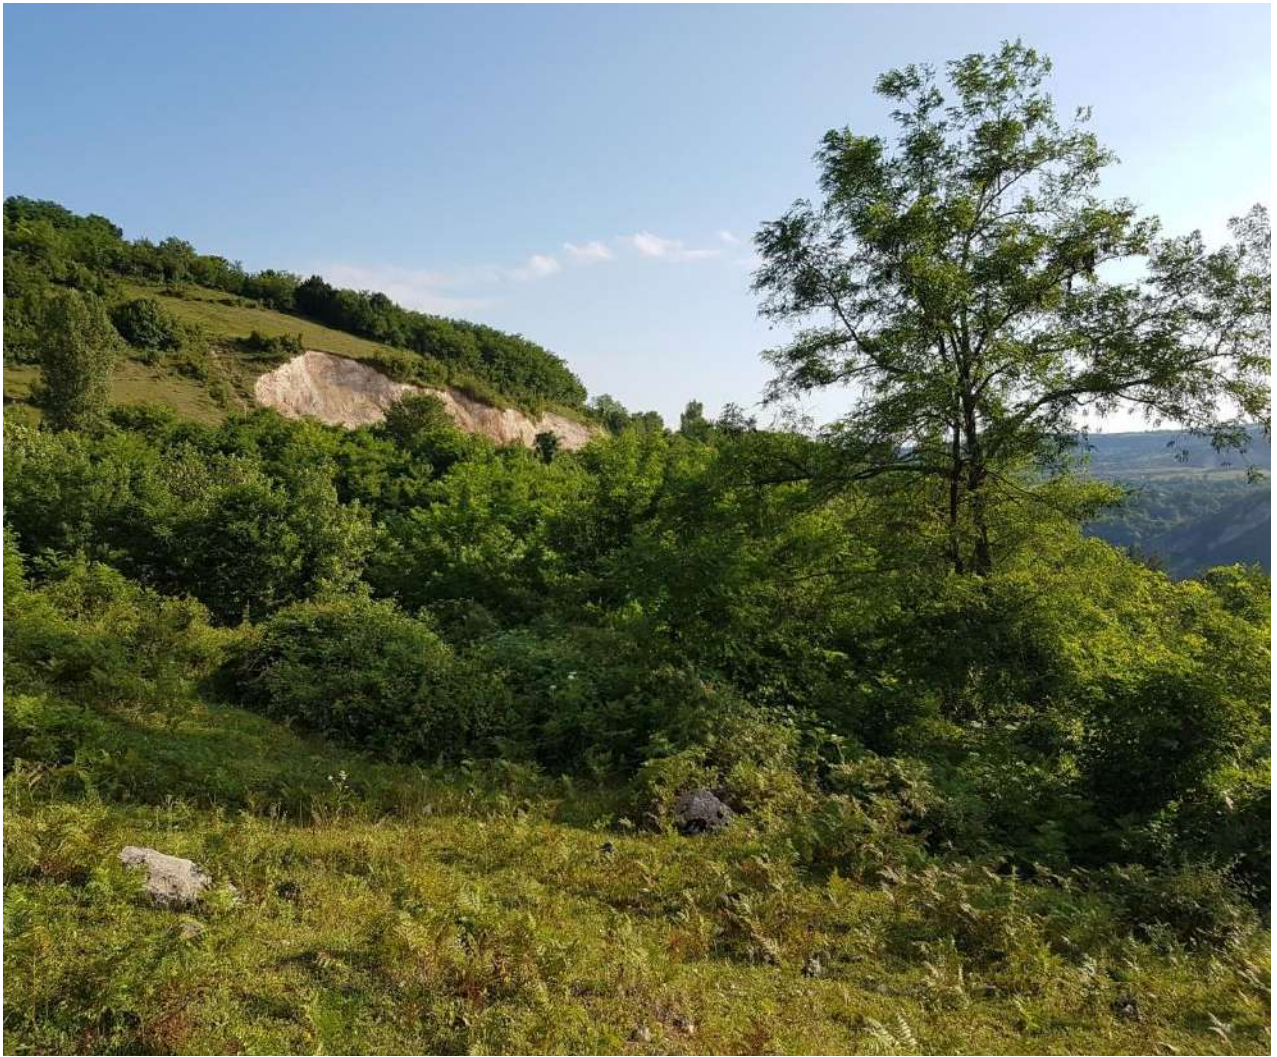
გ.წ. 46

საპროექტო გზა	სახსერე-ზემო რაჭა	
დაკვირვების წერტილი	46	
კოორდინატ ნიშნული (UTM)	X - 364687	
	Y - 4689860	
	Z - 521	
ადგილ-მდებარეობა	მდ. ჯრუჭულას მარცხენა მალაღი ფერდობი, საავტომობილო გზა სარეკი-უზუნთა.	
რელიეფი	მალაღი დახრილობის ეროზიული ფერდობი, ტალღისებურ-საფეხურისებური რელიეფით, დაფარული ტყით და ბუჩქნარით.	
ამგები ქანები		
საფარი ქანები	ფერდობები გადაფარულია მძლავრი ელუვირ-დელუვიური (თიხა-თიხნაროვანი გრუნტი სხვადასხვა ზომის ღორღისა და ნატეხოვანი მასალის ჩანართებით edQ _{IV}) წარმონაქმნებით.	
მიმდინარე გეოდინამიკური პროცესები	მეწყერი:	ფერდობი მდებარეობს რღვევის ზოლში, შეინიშნება რელიეფის გართულებული საფეხურისებურ-ტალღისებური ფორმები, მოწყვეტები, ბორცვები და სხვა დამახასიათებელი მეწყრული სხეულებისთვის. შეინიშნება გრუნტის წყლების გამოსავლები, რომლებიც დაკაპტაჟებულია (გზის გაყოფებით) მეწყერი აზიანებს გზის საგალ ნაწილს.
	ღვარცოფი:	
	ეროზია:	ფერდობზე ვითარდება ეროზიული ჩახრამეები
	გამოფიტვის პროცესები და მასთან დაკავშირებული მოვლენები:

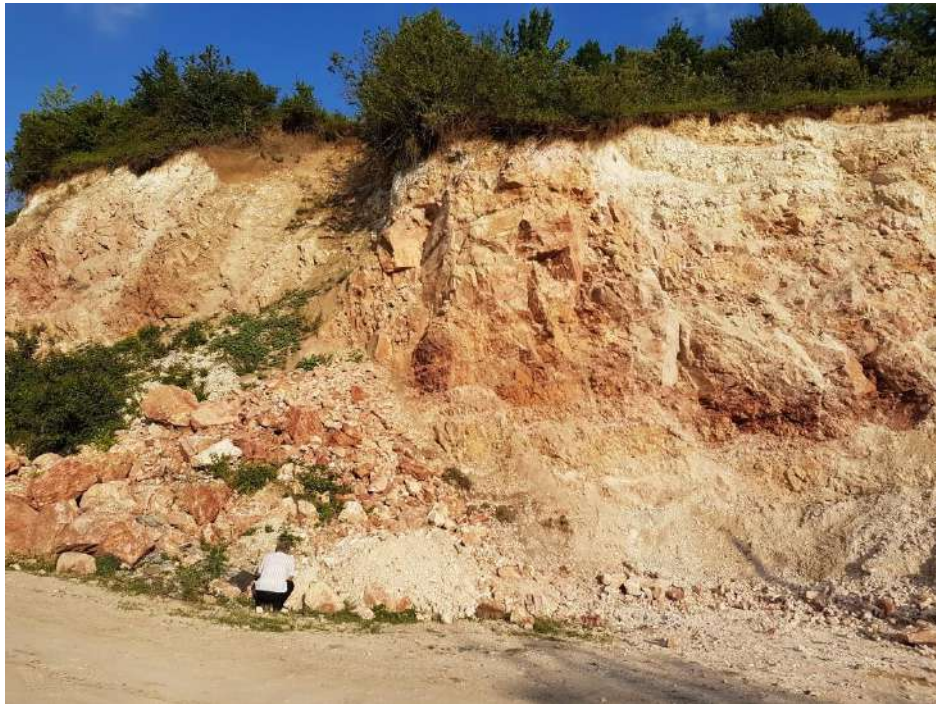
დ.წ. 47

საპროექტო გზა	სახსერე-ზემო რაჭა	
დაკვირვების წერტილი	47	
კოორდინატ ნიშნული (UTM)	X - 364538	
	Y - 4689617	
	Z - 521	
ადგილ- მდებარეობა	მდ. ჯრუჭულას მარცხენა მალაღი ფერდობი, საავტომობილო გზა სარეკი-უზუნთა.	
რელიეფი	საავტომობილო გზის ჭრილი.	
ამგები ქანები	სქელშრეებრივი კირქვების მასივი. ძლიერ დანაპრალიანებული, მუშავდება კარიერი.	
საფარი ქანები		
მიმდინარე გეოდინამიკური პროცესები	მეწყერი:	
	ღვარცოფი:	
	ეროზია:	
	გამოფიტვის პროცესები და მასთან დაკავშირებული მოვლენები:	ქვათაცვენა

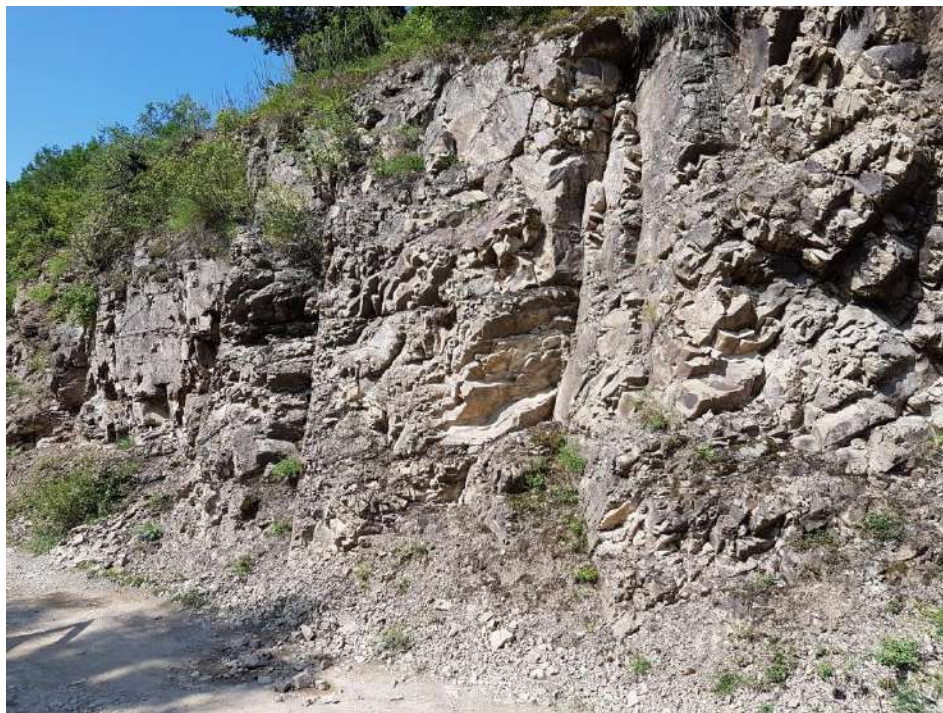
დ.წ. 48

საპროექტო გზა	სახსერე-ზემო რაჭა	
დაკვირვების წერტილი	48	
კოორდინატ ნიშნული (UTM)	X - 364533	
	Y - 4689256	
	Z - 521	
ადგილ-მდებარეობა	სოფ. სარეკი, საავტომობილო გზა სარეკი-უზუნთა.	
რელიეფი	საავტომობილო გზის ჭრილი.	
ამგები ქანები	ჭრილში იკვეთება ღია ნაცრისფერი ქვიშების გამოსავლები	
საფარი ქანები		
მიმდინარე გეოლინამიკური პროცესები	მეწყერი:	
	ღვარცოფი:	
	ეროზია:	
	გამოფიტვის პროცესები და მასთან დაკავშირებული მოვლენები:

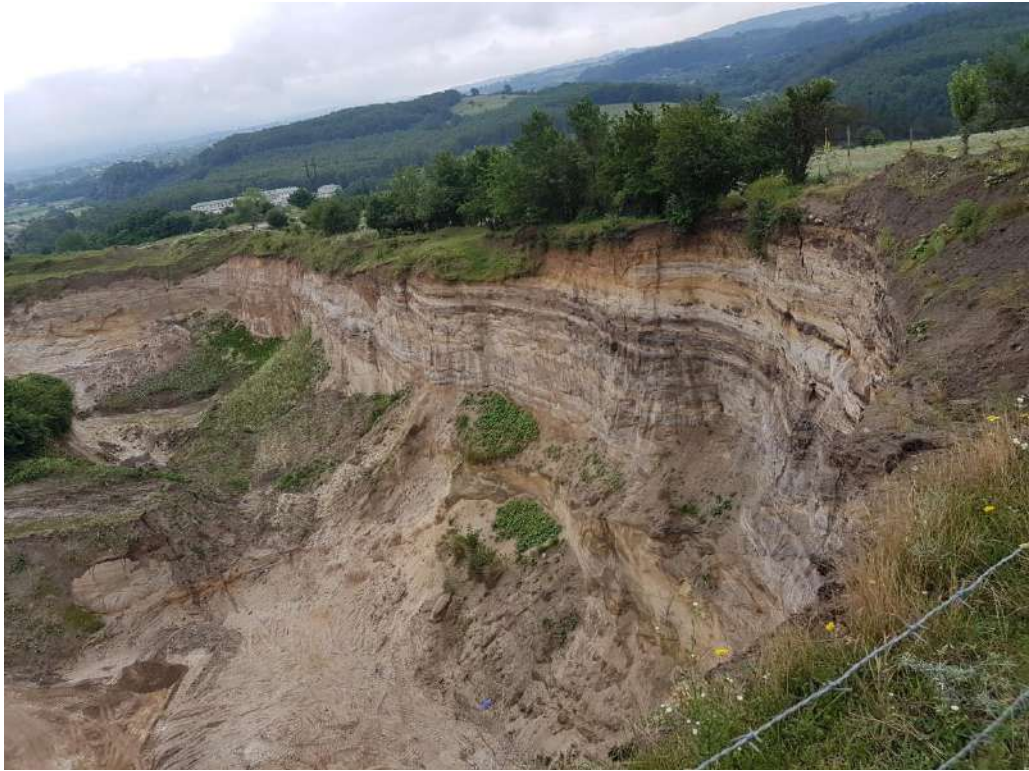
გ.წ. 52

საპროექტო გზა	სახსერე-ზემო რაჭა	
დაკვირვების წერტილი	52	
კოორდინატ ნიშნული (UTM)	X - 366389	
	Y - 4687729	
	Z - 561	
ადგილ- მდებარეობა	სოფ. სარეკი, ძველი კარიერი,	
რელიეფი	კარიერის ღრმული სიღრმით 15-20 მ. ფერდობი ინარჩუნებენ მაღალ ქანობს 75-85°. ამჟამად გამოიყენება ნაგავსაყრელად.	
ამგები ქანები	ქვიშები და ქვიშაქვები, ჭიათურის წყება.	
საფარი ქანები	ელუვიურ-დეელუვიური თიხები და თიხნარები ღორღისა და ნატეხოვანი მასალის ჩანართებით edQ _{IV}	
მიმდინარე გეოდინამიკური პროცესები	მეწყერი:	
	ღვარცოფი:	
	ეროზია:	
	გამოფიტვის პროცესები და მასთან დაკავშირებული მოვლენები:	ქვათაცვენა, შვაფი.

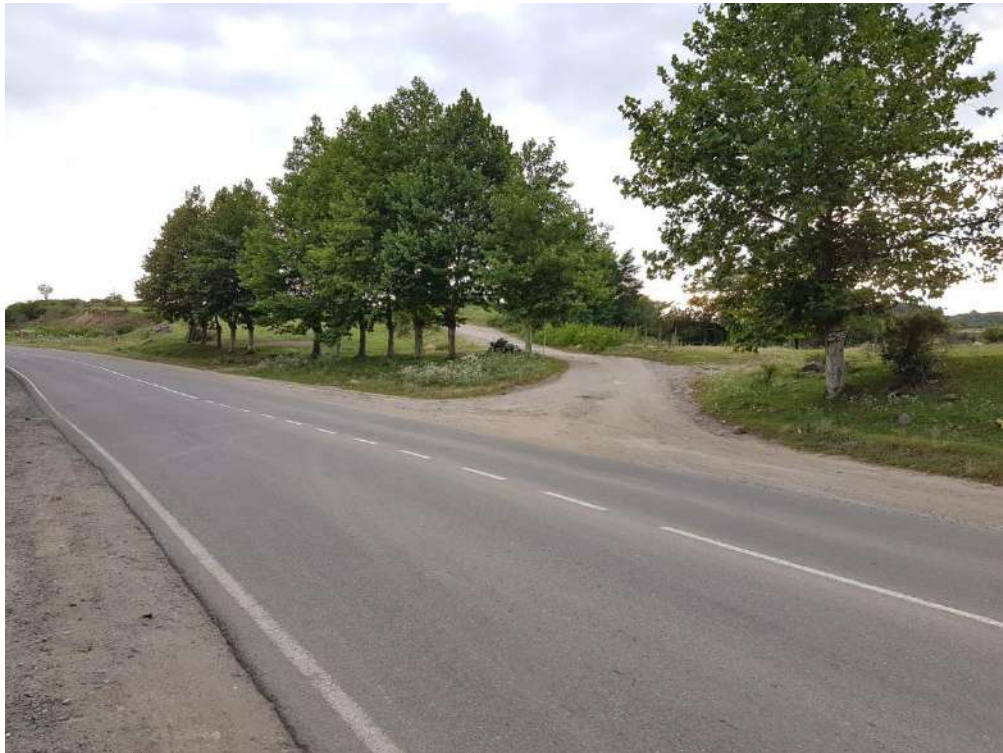
საპროექტო გზა	სახსერე-ზემო რაჭა	
დაკვირვების წერტილი	53	
კოორდინატ ნიშნული (UTM)	X - 366669	
	Y - 4687632	
	Z - 561	
ადგილ- მდებარეობა	სოფ. სარეკი, სახსერე-ჭიათურის გზატკეცილი.	
რელიეფი	მდ. ყვირილას მარჯვენა ტერასა.	
ამგები ქანები	ქვიშები და ქვიშაქვები, ჭიათურის წყება.	
საფარი ქანები	ელუვიურ-დეელუვიური თიხები და თიხნარები ღორღისა და ნატეხოვანი მასალის ჩანართებით edQ _{IV}	
მიმდინარე გეოდინამიკური პროცესები	მეწვერი:	
	ღვარცოფი:	
	ეროზია:	
	გამოფიტვის პროცესები და მასთან დაკავშირებული მოვლენები:

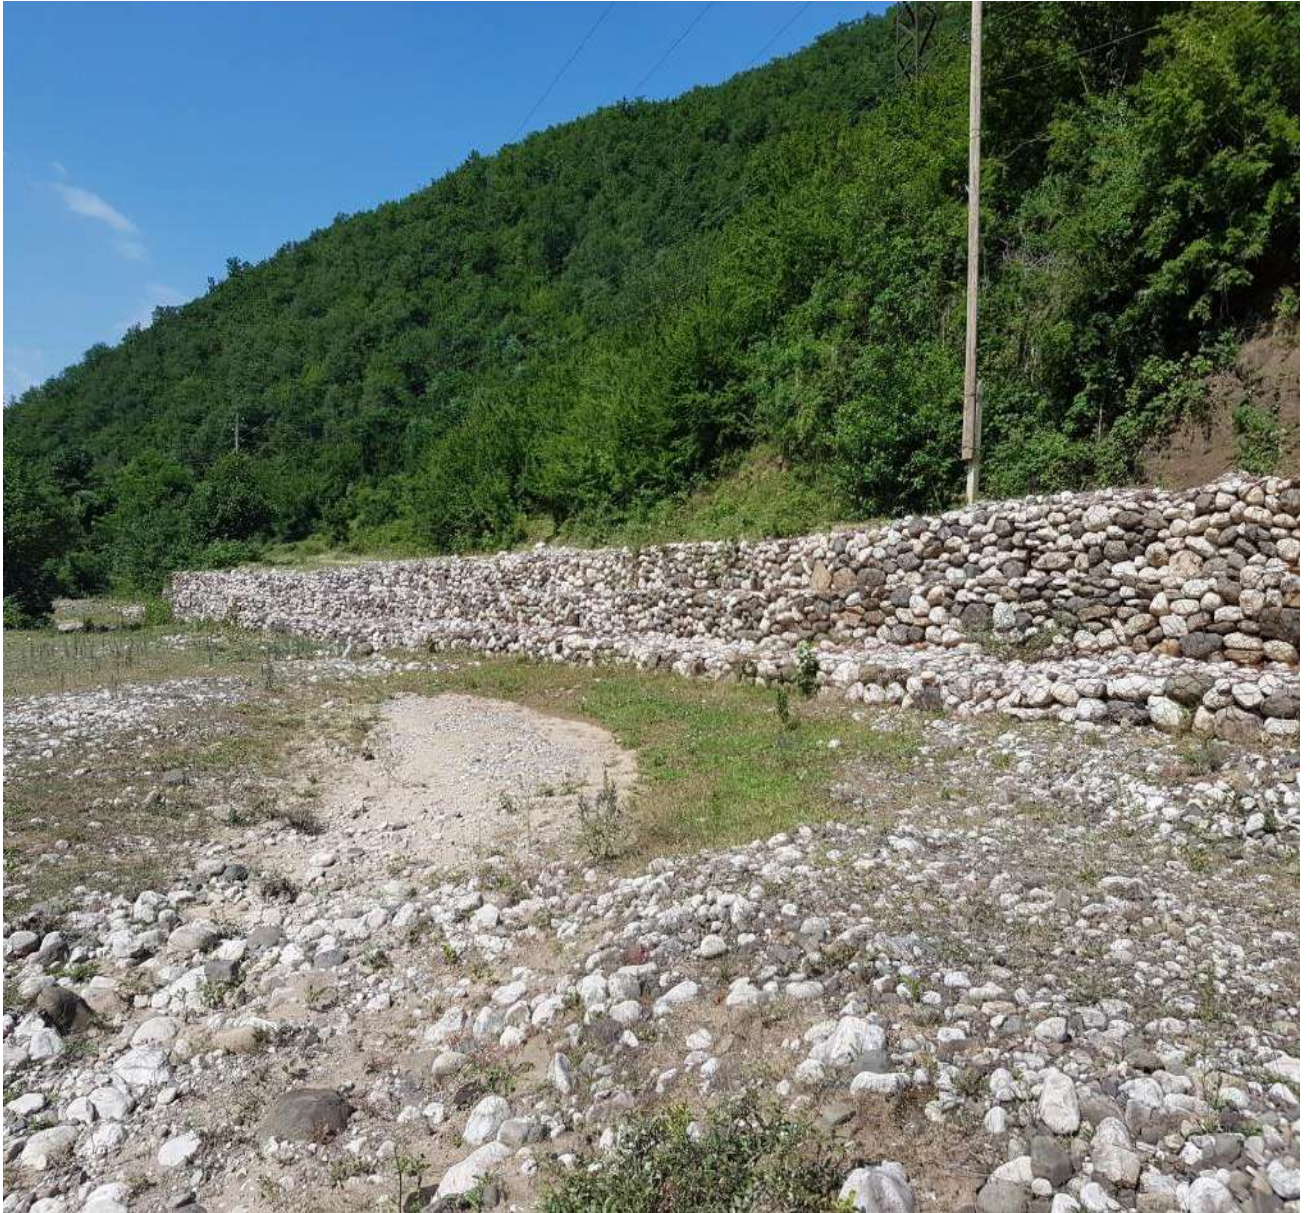
საპროექტო გზა	სახსერე-ზემო რაჭა	
დაკვირვების წერტილი	59	
კოორდინატ ნიშნული (UTM)	X - 364351	
	Y - 4691423	
	Z - 451	
ადგილ-მდებარეობა	სარეკი-უზუნთას საავტომობილო გზის მარცხენა ფერდობი.	
რელიეფი	მცირე დაქანების ეროზიულ-აკუმულაციური ფერდობი. ტალღისებურ-საფეხურისებური რელიეფით.	
ამგები ქანები	შუა იურული ვულკანოგენურ-დანალექი ქანები	
საფარი ქანები	წარმოდგენილია დელუვიურ-პროლუვიური წარმონაქმნებით: ღორღითა და მსხვილნატეხოვანი მასალით თიხებისა და თიხნარების შემავსებლით dpQ_{IV}	
მიმდინარე გეოლინამიკური პროცესები	მეწვეერი:	
	ღვარცოფი:	
	ეროზია:	
	გამოფიტვის პროცესები და მასთან დაკავშირებული მოვლენები:	გვერდითი ეროზია

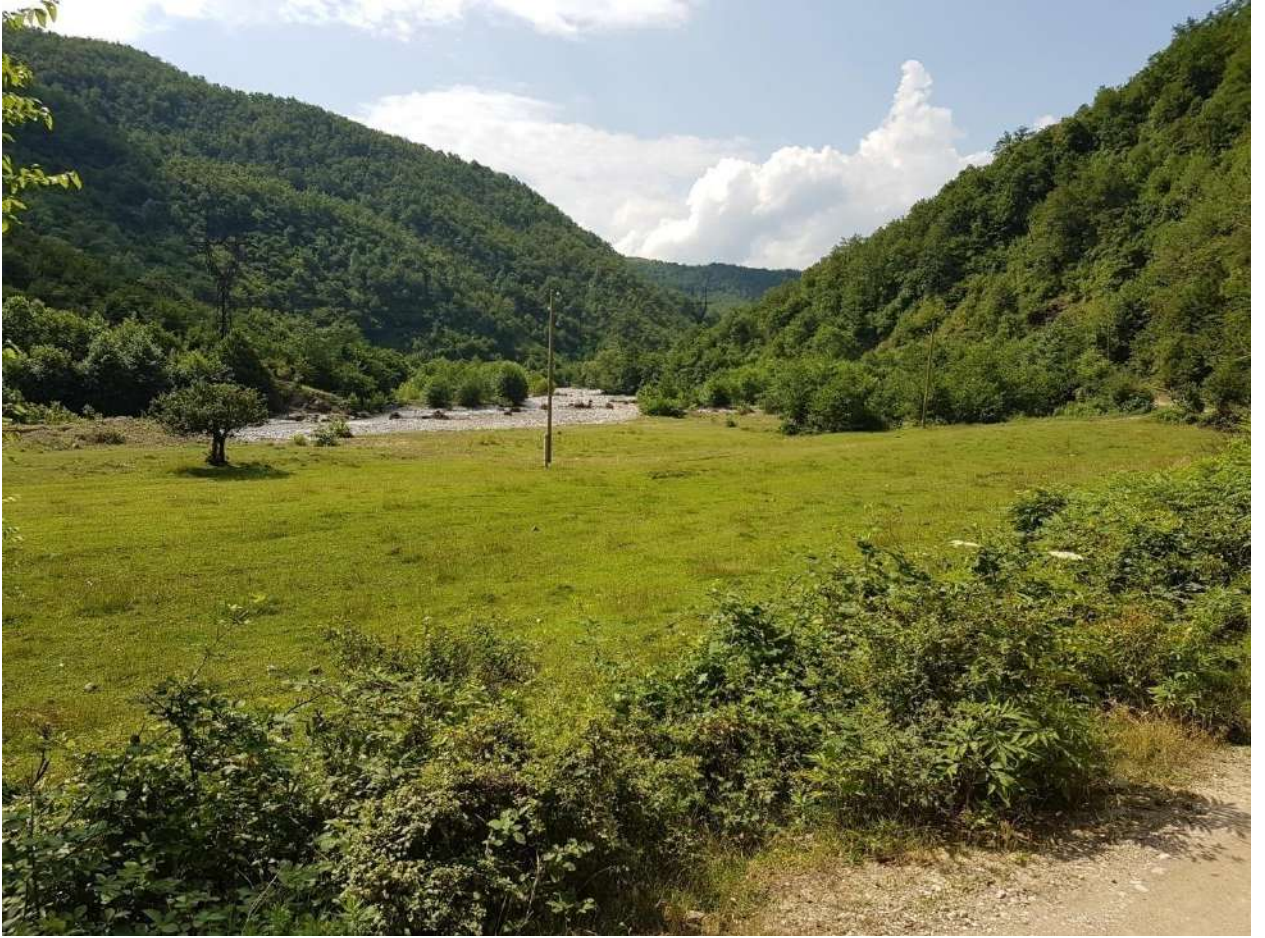
გ.წ. 60

საპროექტო გზა	სახსერე-ზემო რაჭა	
დაკვირვების წერტილი	60	
კოორდინატ ნიშნული (UTM)	X - 364417	
	Y - 4691890	
	Z - 464	
ადგილ-მდებარეობა	სარეკი-უზუნთას საავტომობილო გზა.	
რელიეფი	მდ. ჯრუჭულას მარჯვენა ჭალისზედა ტერასა. რელიეფი სწორი, ვაკე ფორმებით.	
ამგები ქანები	შუა იურული ვულკანოგენურ-დანალექი ქანები	
საფარი ქანები	ჭალა აგებულია ალუვიურ-პროლუვიური ნალექებით: მსხვილნატეხოვანი ქანები ღორღის ხრეშის და ქვიშის შემავსებლით. ფერდობები გადაფარულია მცირე სიმძლავრის დელუვიურ-პროლუვიური წარმონაქმნებით: ღორღითა და მსხვილნატეხოვანი მასალით თიხებისა და თიხნარების შემავსებლით dpQ _{IV}	
მიმდინარე გეოლინამიკური პროცესები	მეწყერი:	
	ღვარცოფი:	
	ეროზია:	
	გამოფიტვის პროცესები და მასთან დაკავშირებული მოვლენები:	გვერდითი ეროზია

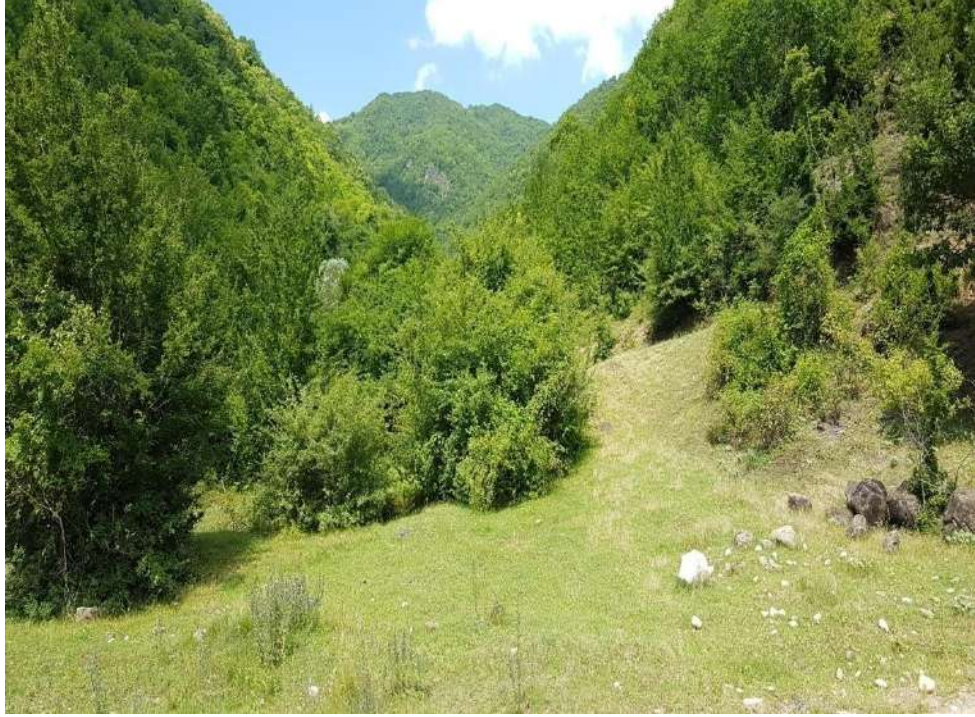
გ.წ. 65

საპროექტო გზა	სახსერე-ზემო რაჭა	
დაკვირვების წერტილი	65	
კოორდინატ ნიშნული (UTM)	X - 364416	
	Y - 4693424	
	Z - 491	
ადგილ-მდებარეობა	სარეკი-უზუნთას საავტომობილო გზა.	
რელიეფი	მდ. ჯრუჭულას მარჯვენა შენაკადი ქმნის ძველ ფართე გამოზიდვის კონუსს, რომელიც ფარავს მდ. ჯრუჭულას მარჯვენა ჭალისზედა ტერასას. რელიეფი სუსტად ტალღისებური, მცირე დაქანებებით.	
ამგები ქანები	შუა იურული პორფირიტები J ₂ Bj	
საფარი ქანები	მდ. ჯრუჭულას ჭალისზედა ტერასა გადაფარულია მცირე სიმძლავრის დელუვიურ-პროლუვიური წარმონაქმნებით: მსხვილნატეხოვანი მასალა თიხებისა და თიხნარების შემავსებლით dpQ _{IV}	
მიმდინარე გეოდინამიკური პროცესები	მეწყერი:	
	ღვარცოფი:	
	ეროზია:	
	გამოფიტვის პროცესები და მასთან დაკავშირებული მოვლენები:	მდ. ჯრუჭულას ჭალისზედა ტერასა განიცდის გვერდითი ეროზიას

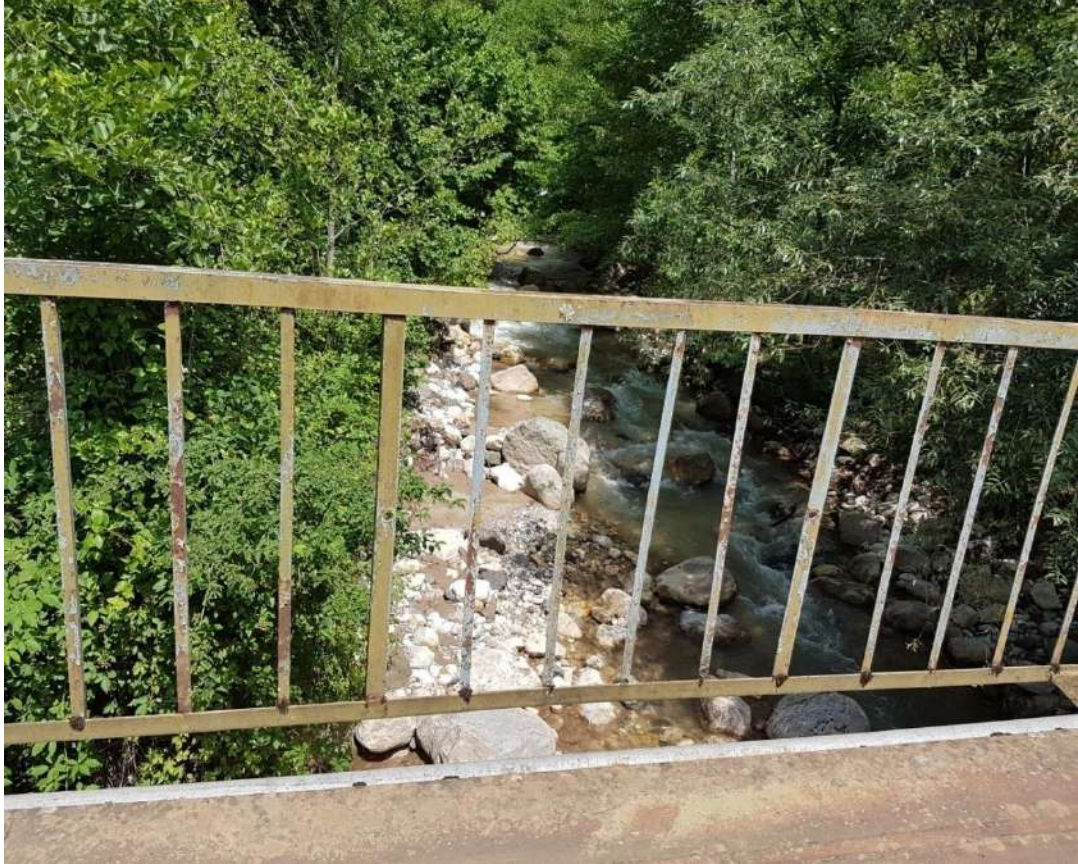
დ.წ. 68

საპროექტო გზა	სახსერე-ზემო რაჭა	
დაკვირვების წერტილი	68	
კოორდინატ ნიშნული (UTM)	X - 364729	
	Y - 4693951	
	Z - 495	
ადგილ- მდებარეობა	სარეკი-უზუნთას საავტომობილო გზა. მდ. მოხეურას ხიდი.	
რელიეფი	მდ. ჯრუჭულას მარჯვენა შენაკადი მდ. მოხეურა ქმნის ძველ ფართე გამოზიდვის კონუსს, რომელიც ერწყმის მდ. ჯრუჭულას მარჯვენა ჭალისზედა ტერასას. რელიეფი სუსტად ტალღისებური, მცირე დაქანებებით.	
ამგები ქანები	შუა იურიული პორფირიტები J ₂ Bj გამოფიტული და დანაპრაღიანებული.	
საფარი ქანები	მდ. მოხეურას კალაპოტი აგებულია ლოდებით და მსხვილნატეხოვანი მასალით. მდ. ჯრუჭულას ჭალისზედა ტერასა გადაფარულია მცირე სიმძღავრის დელუვიურ-პროლუვიური წარმონაქმნებით: მსხვილნატეხოვანი მასალა თიხებისა და თიხნარების შემავსებლით dpQ _{IV}	
მიმდინარე გეოდინამიკური პროცესები	მეწყერი:	
	ღვარცოფი:	მდ. მოხეურა ხასიათდება ღვარცოფული მოვლენებით
	ეროზია:	
	გამოფიტვის პროცესები და მასთან დაკავშირებული მოვლენები:	მდ. ჯრუჭულას ჭალისზედა ტერასა განიცდის გვერდითი ეროზიას

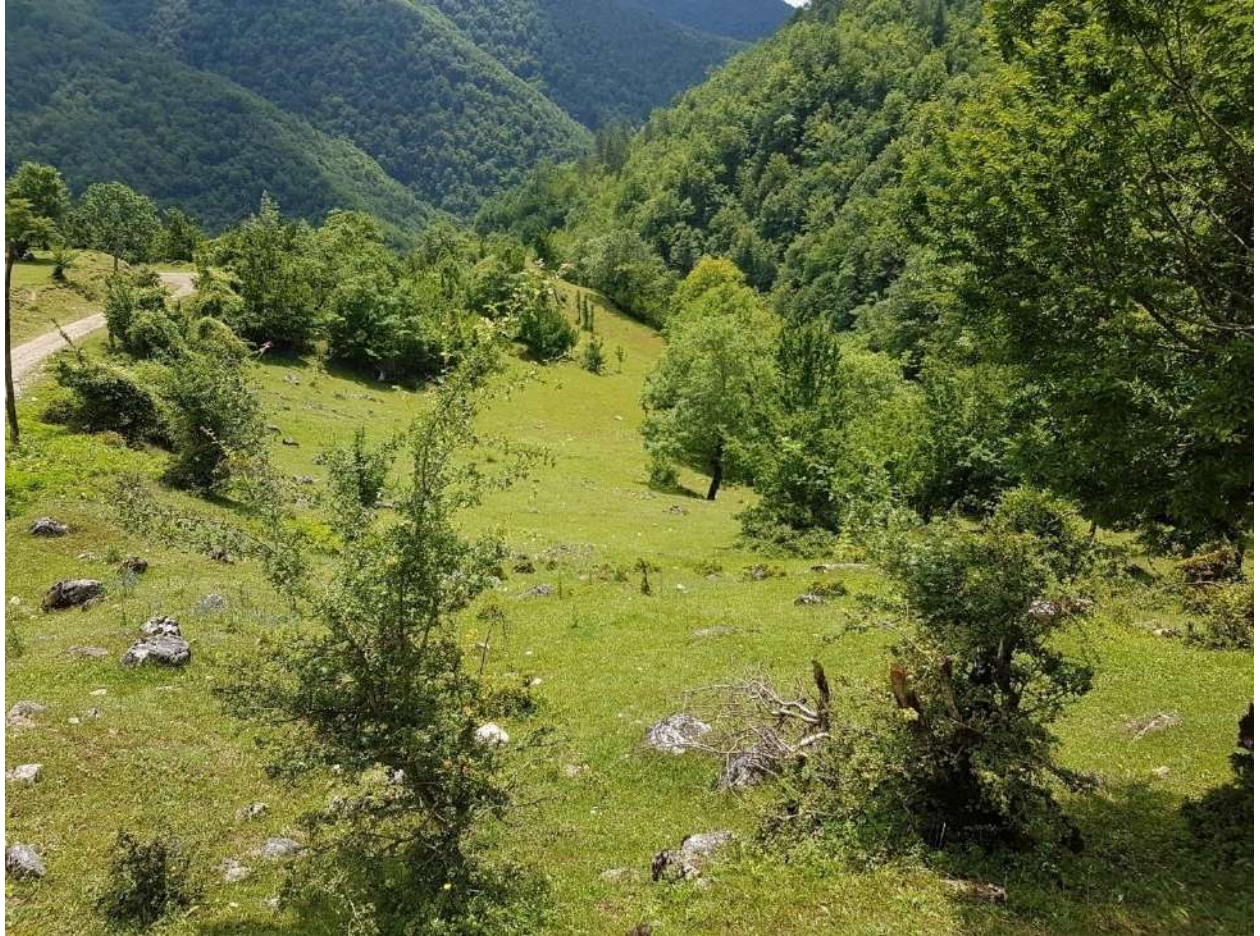
დ.წ. 73

საპროექტო გზა	სახსერე-ზემო რაჭა	
დაკვირვების წერტილი	73-74-75	
კოორდინატ ნიშნული (UTM)	X – 364848; X – 364547; X – 363919 Y – 4695245; Y – 4696024. Y – 4696786 Z – 640; Z – 760; Z – 864.	
ადგილ-მდებარეობა	სოფ. უზუნთაში შესასვლელი გზა.	
რელიეფი	ძველი მეწერულ-ღვარცოფული მოვლენების შედეგად წარმოშობილი მძლავრი გლექჩერისებური ფორმის გამოზიდვის კონუსი. გამოირჩევა ამოზიდული რელიეფით, რომელიც გართულებულია ტალღისებურ-საფეხურისებური ფორმებით. დაქანება ცვალებადი, 5-10 ⁰ -დან, 25-35 ⁰ -მდე. კონუსის ორივე ბორტზე განვითარებულია ღრმა ეროზიული ჩაჭრები მდ. ცოცხნარასა და მდ. წყალთენილას მხრიდან, რაც მას რეჯიეფის დანარჩენ ფორმებიდან მკვეთრად გამოყოფს.	
ამგები ქანები	შუა იურული პორფირიტები J ₂ Bj, გამოფიტული და დანნაპრალიანებული.	
საფარი ქანები	გამოზიდვის კონუსი, დელუვიურ-პროლუვიური ნალექებით dpQ _{IV} : მსხვილი ლოდები და ღორღ-ნატეხოვანი მასალა თიხა-თიხნაროვანი შემავსებლით. ნალექების სიმძლავრე კონუსის ზედა ნაწილში რამდენიმე ათეულ მეტრს აღწევს.

მიმდინარე გეოლინამიკური პროცესები	მეწყერი:	
	ღვარცოფი:	
	ეროზია:	მრავლადაა მცირე ზომის ეროზიული ჩახრამეები
	გამოფიტვის პროცესები და მასთან დაკავშირებული მოვლენები:

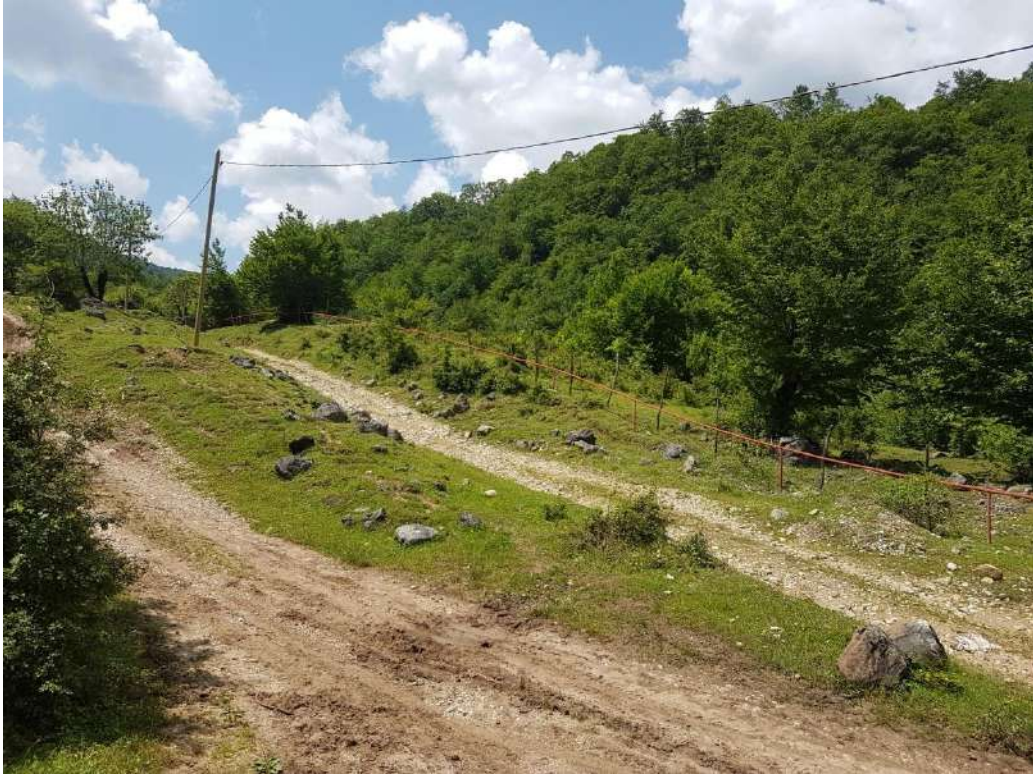
გ.წ. 87

საპროექტო გზა	სახსერე-ზემო რაჭა	
დაკვირვების წერტილი	86-87-88-89-90-91-92-93	
კოორდინატ ნიშნული (UTM)	X – 364848; X – 364547; X – 363919 Y – 4695245; Y – 4696024. Y – 4696786 Z – 640; Z – 760; Z – 864.	
ადგილ- მდებარეობა	ზემო უზუნთისკენ მიმავალი გზა.	
რელიეფი	ძველი მეწერულ-ღვარცოფული მოვლენების შეგვეად წარმოშობილი მძლავრი გლექჩერისებური ფორმის გამოზიდვის კონუსი. გამოირჩევა მაღალი ქანობებით და ტალღისებურ-საფეხურისებური რელიეფით.	
ამგები ქანები		
საფარი ქანები	გამოზიდვის კონუსი დელუვიურ-პროლუვიური ნალექებით dpQ _{IV} : მსხვილი ლოდები და ღორღ-ნატეხოვანი მასალა თისა-თისნაროვანი შემავსებლით. ნალექების სიმძლავრე კონუსის ზედა ნაწილში რამდენიმე ათეულ მეტრს აღწევს.	
მიმდინარე გეოდინამიკური პროცესები	მეწყერი:	შეინიშნება მცირე ზომის მეწყრული მოვლენების გააქტიურება მდ. ფოცხნარას მარცხენა ფერდობზე.
	ღვარცოფი:	
	ეროზია:	მრავლადაა მცირე ზომის ეროზიული ჩახრამვები
	გამოფიტვის პროცესები და მასთან დაკავშირებული მოვლენები:

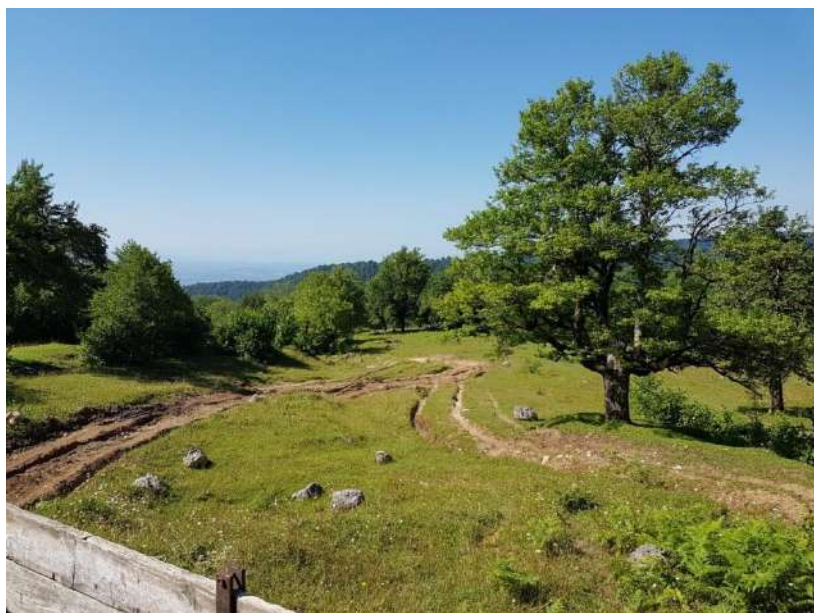
საპროექტო გზა	საჩხერე-ზემო რაჭა	
დაკვირვების წერტილი	118	
კოორდინატ ნიშნული (UTM)	X – 84364087;	
	Y –4699715;	
	Z –1446.	
ადგილ- მდებარეობა	სოფ. უზუნთა-ზემო რაჭის გზა.	
რელიეფი	დენუდაციურ-აკუმულაციური და მეწერულ-დვარცოფული მოვლენების შეგეგად წარმოშობილი მცირე დახრილობის მქონე, ფერდობი. ხასიათდება ტალღისებურ-საფეხურისებური რელიეფით. დანაწევრებულია დახრამვებით და ნაღვარევეებით.	
ამგები ქანები		
საფარი ქანები	ფერდობები დაფარულია დელუვიური და ელუვიურ-დელუვიური ნალექებით edQ _{IV} : თიხები და თიხნარები ღორღ-ნატეხოვანი მასალის შემცველობით. მდინარის კალაპოტი აგებულია ალუვიურ-პროლუვიური მასალით apQ _{IV} . საფარი ქანებიდან გამოედინება დიდი დებიტის წყარო 10-15 ლ/წმ.	
მიმდინარე გეოდინამიკური პროცესები	მეწყერი:	
	დვარცოფი:	
	ეროზია:	მრავლადაა მცირე ზომის ეროზიული ჩახრამვები, ხშირია საავტომობილო გზის ზედაპირზე გაჩენილი დიდი ზომის ნაღვარევეები
	გამოფიტვის პროცესები და მასთან დაკავშირებული მოვლენები:

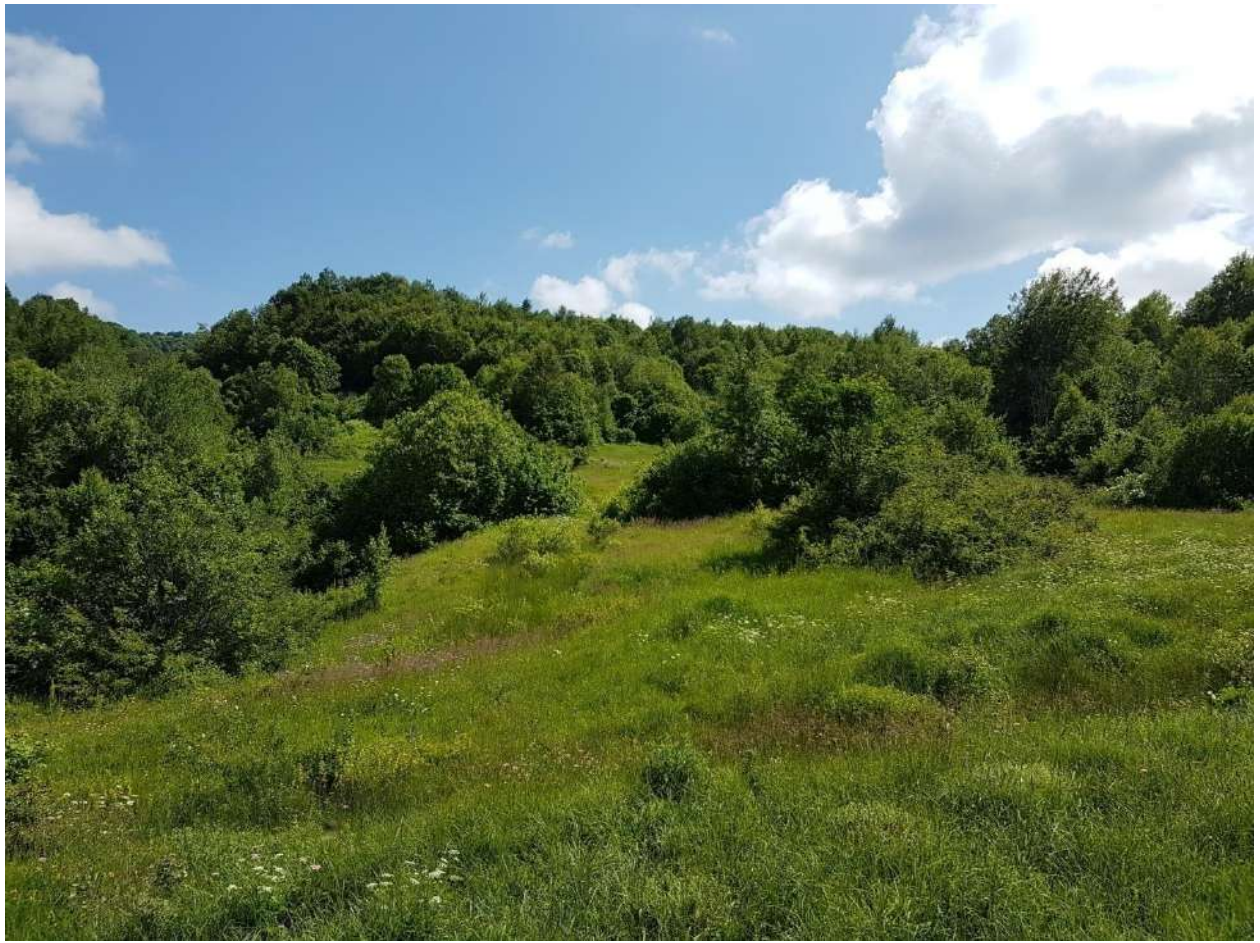
ფ.წ. 190

საპროექტო გზა	საჩხერე-ზემო რაჭა	
დაკვირვების წერტილი	190	
კოორდინატ ნიშნული (UTM)	X – 84369767; Y – 4704770; Z – 1712.	
ადგილ-მდებარეობა	სოფ. ხარისთვალა.	
რელიეფი	ტექტონიკური და დენუდაციურ-აკუმულაციური გენეზისის ვრცელი ტაფობი. ფერდობები დამრეცი, სუსტად გამოხატული ტალღისებურ-საფეხურისებური რელიეფით. დანაწევრებულია მდ. ხეურის და მისი შენაკადების ეროზიული ჩაჭრებით, ვხვდებით დახრამკვებს და ნაღვარეებს.	
ამგები ქანები		
საფარი ქანები	ფერდობები დაფარულია დელუვიური და ელუვიურ-დელუვიური ნალექებით edQ_{IV} : თიხები და თიხნარები ღორღ-ნატეხოვანი მასალის შემცველობით. მდინარის კალაპოტი აგებულია ალუვიურ-პროლუვიური მასალით apQ_{IV} .	
მიმდინარე გეოდინამიკური პროცესები	მეწყერი:	მდ. ხეურის მარცხენა ფერდობი დამეწყერილია, რომლის ბაზისი განლაგებულია მდინარის ნაპირთან და მოიცავს გზას.
	ღვარცოფი:	
	ეროზია:	მრავლადაა მცირე ზომის ეროზიული ჩახრამკვები, ხშირია საავტომობილო გზის ზედაპირზე გაჩენილი დიდი ზომის ნაღვარეები
	გამოფიტვის პროცესები და მასთან დაკავშირებული მოვლენები:

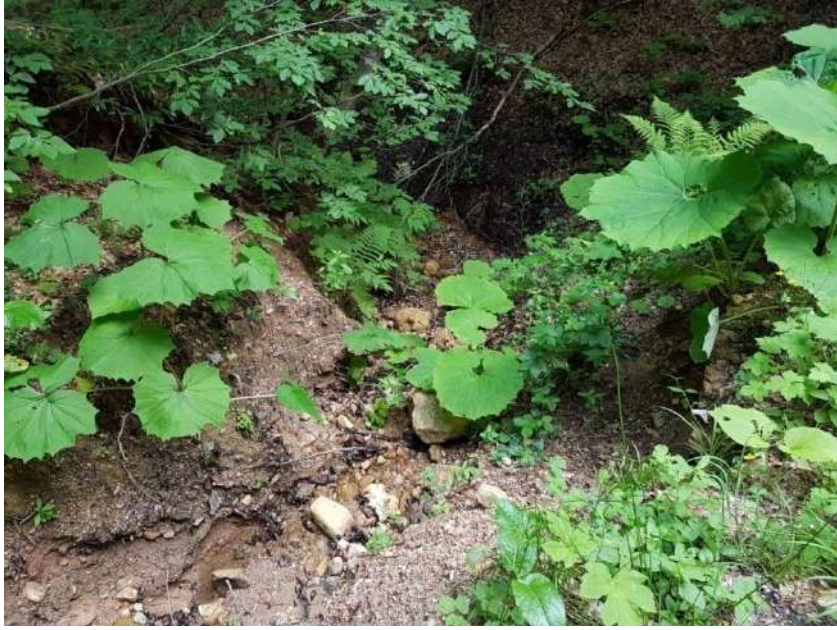
საპროექტო გზა	სახსერე-ზემო რაჭა	
დაკვირვების წერტილი	218	
კოორდინატ ნიშნული (UTM)	X – 368782; Y – 4702142; Z – 1800.	
ადგილ- მდებარეობა	სიხათას ქედის სამხრეთი ფერდობები.	
რელიეფი	ტექტონიკური და დენუდაციურ-აკუმულაციური გენეზისის დამრეცი ფერდობები, სუსტად გამოხატული ტალღისებურ-საფეხურისებური რელიეფით. დანაწევრებულია მდ. კრუტის-წყლის შენაკადების ეროზიული ჩაჭრებით, ვხედებით დახრამვებს და ნაღვარევეებს. სატყეო გზები ძლიერ დაღარულია.	
ამგები ქანები		
საფარი ქანები	ფერდობები დაფარულია დელუვიურ-პროლუვიური dpQ_{IV} და ელუვიურ-დელუვიური ნალექებით edQ_{IV} : თიხები და თიხნარები ღორღ-ნატეხოვანი მასალა შემავსებლით.	
მიმდინარე გეოდინამიკური პროცესები	მეწყერი:	ფერდობზე წარმოქმნილია მცირე ზომის მეწყერები.
	ღვარცოფი:	
	ეროზია:	მრავლადაა მცირე ზომის ეროზიული ჩახრამვები, ხშირია საავტომობილო გრუნტის გზებზე გაჩენილი დიდი ზომის ნაღვარევეები
	გამოფიტვის პროცესები და მასთან დაკავშირებული მოვლენები:

დ.წ. 218 ეროზიული ჩაჭრები

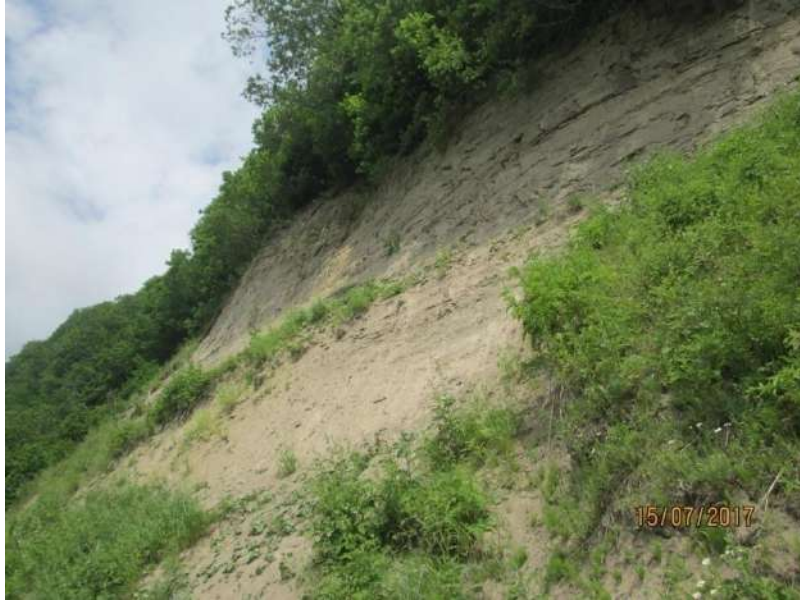
გ.წ. 254

საპროექტო გზა	საჩხერე-ზემო რაჭა	
დაკვირვების წერტილი	254	
კოორდინატ ნიშნული (UTM)	X – 368958;	
	Y –4705961;	
	Z –1615.	
ადგილ- მდებარეობა	მდ. ხეორის მარჯვენა ნაპირი.	
რელიეფი	კლდოვანი ქანების ციცაბო ფერდო.	
ამგები ქანები	სენომანური მოთეთრო ფერის თხელშრეებრივი კირქვები, გამოფიტული და დანაპრალიანებული.	
საფარი ქანები	ფერდობები დაფარულია ელუვიურ-დელუვიური ნალექებით edQ _{IV} : თიხები და თიხნარები ნატეხოვანი მასალის შემცველობით.	
მიმდინარე გეოდინამიკური პროცესები	მეწყერი:	
	ღვარცოფი:	
	ეროზია:	
	გამოფიტვის პროცესები და მასთან დაკავშირებული მოვლენები:	ქვათაცვენა და შვაფი.

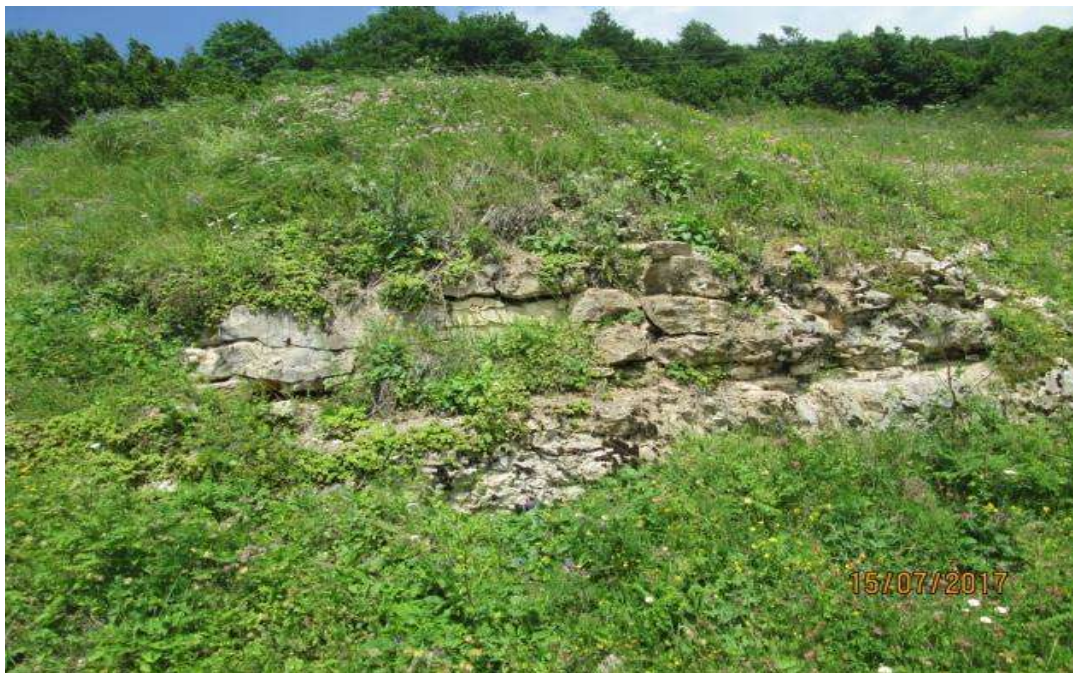
დ.წ. №264

საპროექტო გზა	საჩხერე-ზემო რაჭა	
დაკვირვების წერტილი	263 და 264	
კოორდინატ ნიშნული (UTM)	X – 368706;	X – 368509;
	Y –4707265;	Y –4707456;
	Z –1649;	Z –1658.
ადგილ-მდებარეობა	მდ. ხეორის მარჯვენა ნაპირი; არსებული გზის თარო.	
რელიეფი	ხელოვნური დამრეცი ფერდობი.	
ამგები ქანები	ბარემული ასაკის კირქვები, გამოფიტული და დანაპრალიანებული.	
საფარი ქანები	ფერდობები დაფარულია დელუვიური ნალექებით dQ _{IV} : თიხები და თიხნარები ღორღ-ნატეხოვანი მასალის შემცველობით.	
მიმდინარე გეოდინამიკური პროცესები	მეწვერი:	
	ღვარცოფი:	
	ეროზია:	
	გამოფიტვის პროცესები და მასთან დაკავშირებული მოვლენები:	ქვათაცვენა და შვავი.
