გეო იმერეთი-რაჭის დამაკავშირებელი საავტომობილო გზის მშენებლობა-რეკონსტრუქცია

გეოლოგიური ანგარიში

ლოტი IV

ობიექტის დასახელება: შიდასახელმწიფოებრივი ზემო იმერეთ-რაჭის დამაკავშირებელი საავტომობილო გზის მშენებლობა-რეკონსტრუქცია პროექტის გეოლოგია

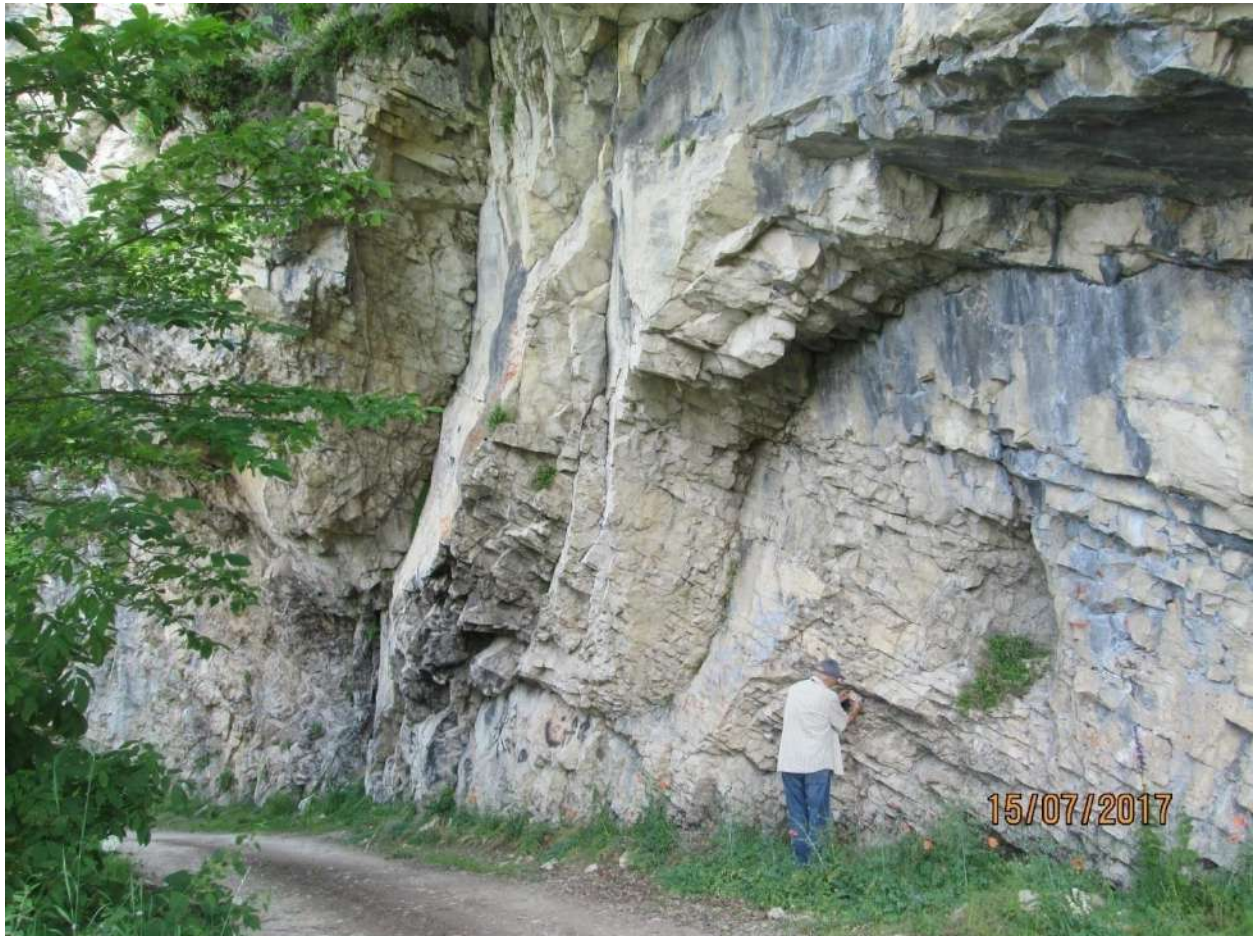
დ.წ. №265

საპროექტო გზა	სახსერე-ზემო რაჭა	
დაკვირვების წერტილი	265	
კოორდინატ ნიშნული (UTM)	X – 368449; Y – 4707897; Z –1654.	
ადგილ- მდებარეობა	მდ. ხეორის მარჯვენა ნაპირი; არსებული გზის თარო.	
რელიეფი	კლდოვან ქანებში გამოჭრილი გზის თარო.	
ამგები ქანები	ბარემული ასაკის მასიური კირქვები, სუსტად გამოფიტული და დანაპრალიანებული.	
საფარი ქანები		
მიმდინარე გეოდინამიკური პროცესები	მეწვერი:	
	ღვარცოფი:	
	ეროზია:	
	გამოფიტვის პროცესები და მასთან დაკავშირებული მოვლენები:

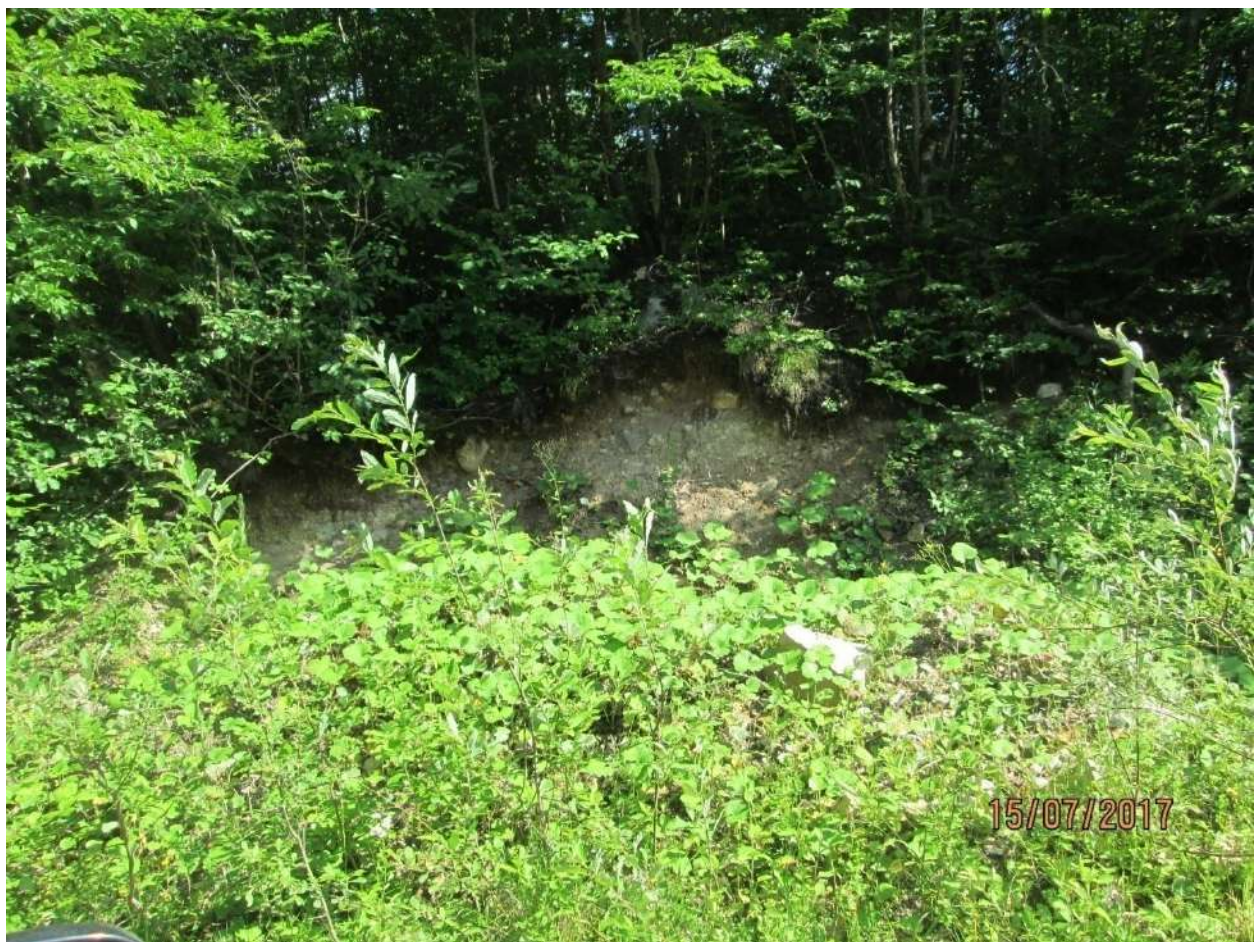
საპროექტო გზა	საჩხერე-ზემო რაჭა	
დაკვირვების წერტილი	273	
კოორდინატ ნიშნული (UTM)	X –368016;	
	Y – 4709391;	
	Z –1285.	
ადგილ- მდებარეობა	მდ. ხეორის მარჯვენა ნაპირი არსებული გზის თაღოზე.	
რელიეფი	კლდოვან ქანებში გამოჭრილი გზის ფერდო.	
ამგები ქანები		
საფარი ქანები	დელუვიურ-პროლუვიური გენეზისის თიხა-თიხნაროვანი გრუნტი მსხვილი ღორღისა და ნატეხების ჩანართებით, სიმძლავრე 1,5 მ.	
მიმდინარე გეოდინამიკური პროცესები	მეწეერი:	
	ღვარცოფი:	
	ეროზია:	
	გამოფიტვის პროცესები და მასთან დაკავშირებული მოვლენები:

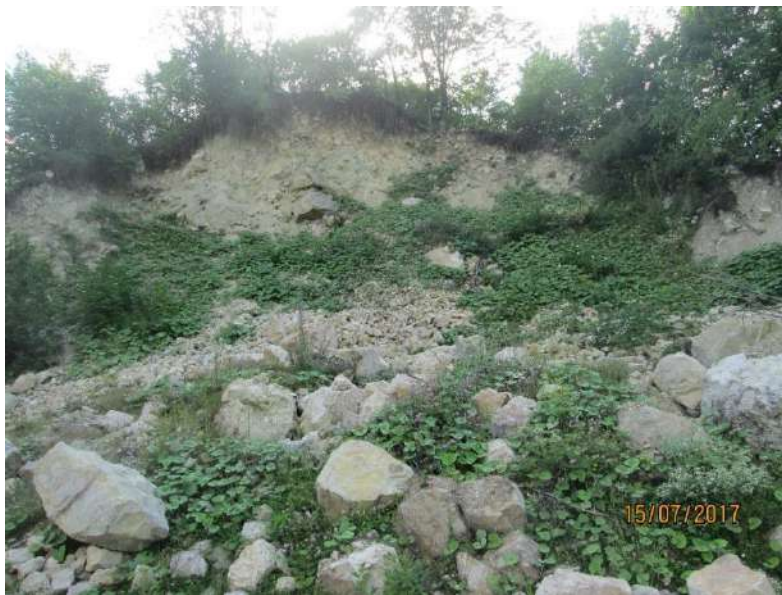
დ.წ. №283

საპროექტო გზა	სახსერე-ზემო რაჭა	
დაკვირვების წერტილი	283	
კოორდინატ ნიშნული (UTM)	X –367698;	
	Y – 4710763;	
	Z –1021.	
ადგილ- მდებარეობა	მდ. ხეორის მარცხენა ნაპირი; არსებული გზის მიმდებარედ.	
რელიეფი	მეწერული ფერდობი, ტალღისებურ-საფეხურისებური რელიეფით.	
ამგები ქანები		
საფარი ქანები	დელუვიურ-პროლუვიური გენეზისის თიხა-თიხნაროვანი გრუნტი მსხვილი ღორღისა და ნატეხების ჩანართებით, სიმძლავრე 3,0 მ-მდე.	
მიმდინარე გეოდინამიკური პროცესები	მეწერი:	განვითარებულია მეწერული მოვლენა
	ღვარცოფი:	
	ეროზია:	
	გამოფიტვის პროცესები და მასთან დაკავშირებული მოვლენები:	შვავი და ქვათაცვენა
