კულტურული მემკვიდრეობის საველე ვიზუალური  
შესწავლის ანგარიში

დამკვეთი: შპს „ჯორჯიან ჰაიდრო ფაუერი“

ცაგერის მუნიციპალიტეტში, სოფ. აღვის მიდამოებში, „ჯონოული 2“  
ჰესიდან ელექტროგადამცემი ხაზის 13 კმ-იანი სამშენებლო ტრასის

კულტურული მემკვიდრეობის საველე, ვიზუალური  
დაზვერვების ანგარიში

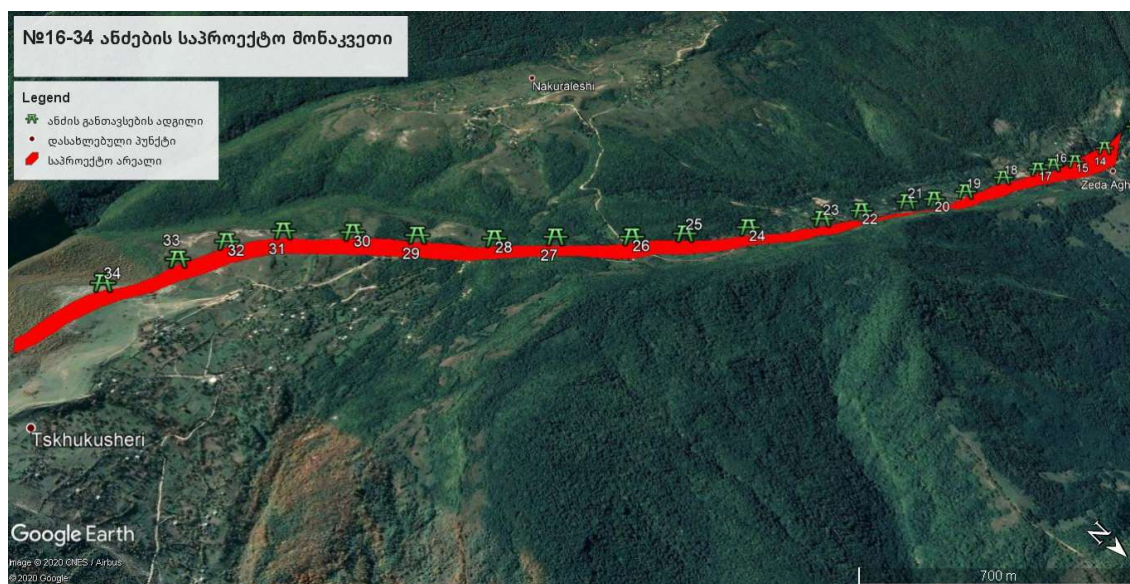
ტაბ. II

არქეოლოგიური სადაზვერვო ჯგუფი შედგებოდა ორი კაცისგან, რომლებიც 5-10მ-ის დაშორებით გადაადგილდებოდნენ და ვიზუალურად აკვირდებოდნენ შესასწავლ არეალს (ტაბ. II). ელექტრონულ რუკაზე დაკვირვებით, წინასწარ განისაზღვრა კონკრეტული წერტილების სირთულე. შედეგად, ჯგუფმა სადაზვერვო სამუშაოები დაიწყო ბოლო, 44-ე ანძისათვის შერჩეული ადგილიდან, რაც გარემო პირობებით იყო გამოწვეული. დაზვერვების 1-ელ დღეს შესწავლილ იქნა 38-ე, 39-ე, 40-ე, 41-ე, 42-ე, 43-ე და 44-ე ანძების განთავსების ადგილები. მეორე დღეს ჯგუფმა სამუშაოები გააგრძელა დანარჩენ წერტილებზე. დაზვერვების დროს ჯგუფი იყენებდა GPS ხელსაწყოს Garmin eTrex 20x, ხოლო ფოტოები გადაღებულია Samsung Galaxy S8 Active-ის კამერით.

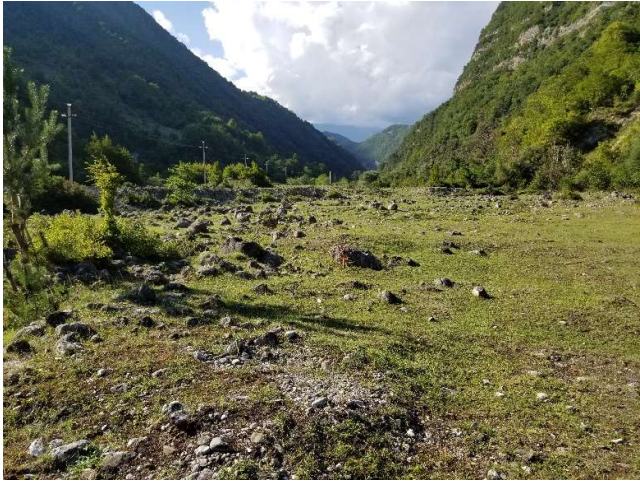
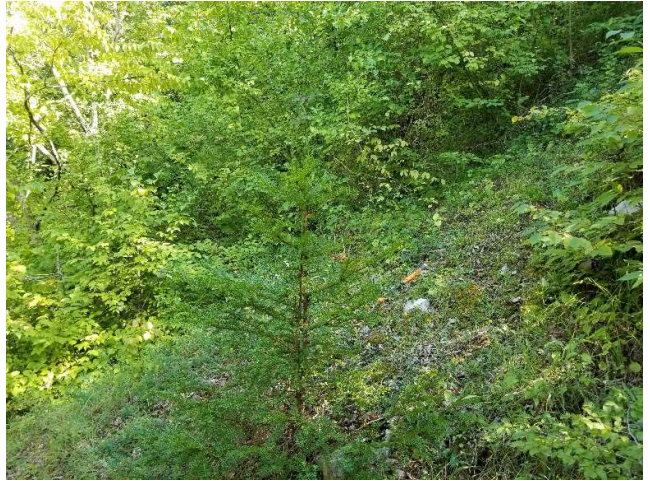
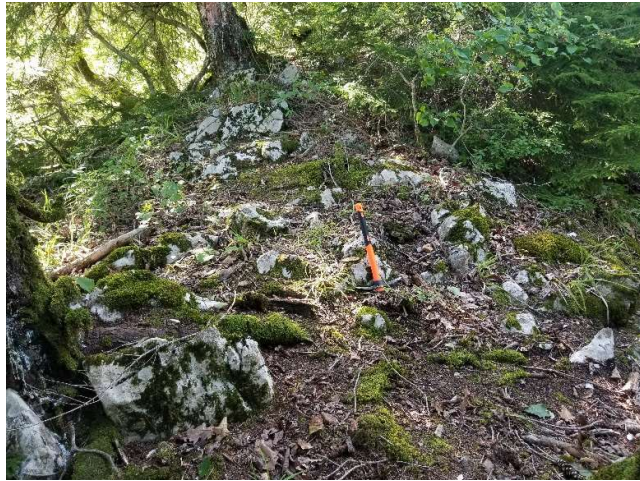
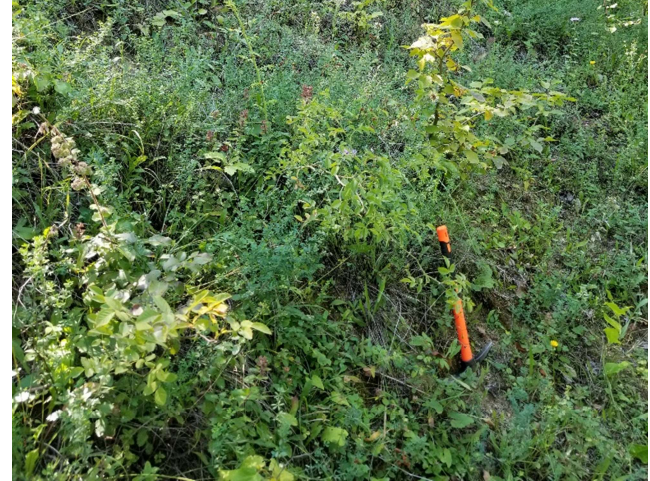
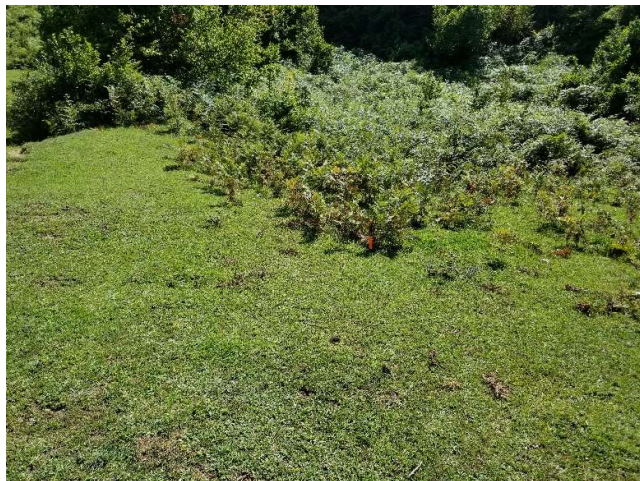
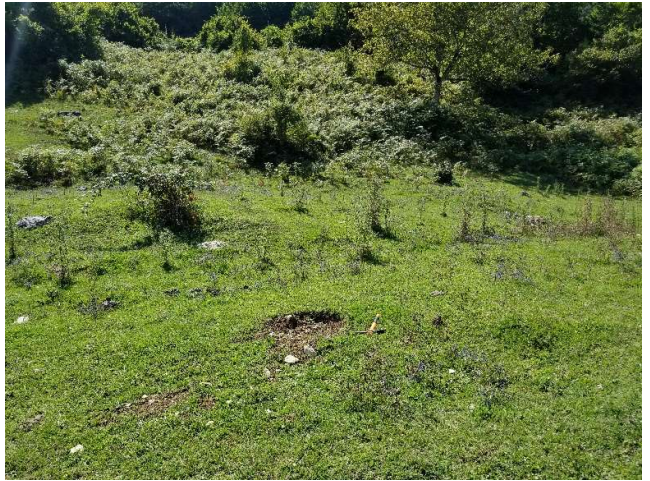
საბ. III

**№1 ანძის განთავსების ადგილი (X 309914.50; Y 4717045.12)** - მდებარეობს მდინარე ჯონოულის მარჯვენა სანაპიროზე, უშუალოდ მდინარესთან. ფართობი დაახლოებით 350-400 კვ.მ. ტერიტორია დაფარულია მცენარეული საფარით და დიდი ზომის ლოდებით, რომლებიც მდინარის ჩამოტანილია. ვიზუალური დაკვირვებით, მიწის ზედაპირზე არ ჩანს კულტურული მემკვიდრეობის ობიექტის არსებობის ნიშანი.

**№2 ანძის განთავსების ადგილი (X 309927.54; Y 4716838.16)** – მდებარეობს №1 ანძიდან 207 მეტრის დაშორებით. მდებარეობს შემალღებულ ადგილას, გორაკზე. ფართობი დაახლოებით 250-300კვ.მ. ზედაპირული დათვალიერების შედეგად დადგინდა, რომ გორა წარმოადგენს დიდი კლდის მასივს, რომელიც მცენარეული საფარით, ტყით არის დაფარული. ვიზუალური დაკვირვებით, მიწის ზედაპირზე არ ჩანს კულტურული მემკვიდრეობის ობიექტის არსებობის ნიშანი.

**№3 ანძის განთავსების ადგილი (X 309992.88; Y 4716764.39; ზღ.დ 495 მ)** - №2 ანძიდან 99 მეტრის დაშორებით. აღნიშნული ტერიტორიაც მდებარეობს იმავე გორაკზე, სადაც №2 ანძა უნდა განთავსდეს. ფართობი დაახლოებით 250-300კვ.მ. ტერიტორია დაფარულია

**ანბა №9 (X 311773.44; Y 4716422.03; ზღ.დ 687 მ)** - №8 ანბიდან 357 მეტრში. მოსწორებული ადგილია, ხის ფიცრით შემოღობილ ნაკვეთთან ახლოს. ფართობი დაახლოებით 150-200 კვ.მ. ტერიტორია მცენარეული საფარით არის დაფარული. ვიზუალური დაკვირვებით მიწის ზედაპირზე არ ჩანს კულტურული მემკვიდრეობის ობიექტის არსებობის ნიშანი.

**ანბა №10 (X 312069.44; Y 4716191.03; ზღ.დ 723)** - №9 ანბიდან 375 მეტრის დაშორებით, მდებარეობს მოსწორებულ ადგილას, ტყის განაპირას. ფართობი დაახლოებით 300-350 კვ.მ. ტერიტორია დაფარულია ბალახითა და ბუჩქებით. ვიზუალური დაკვირვებით მიწის ზედაპირზე არ ჩანს კულტურული მემკვიდრეობის ობიექტის არსებობის ნიშანი.

**ანბა №11 (X 312408.98; Y 4715919.15; ზღ.დ 693 მ)** - №10 ანბიდან 435 მეტრში, მდებარეობს მოსწორებულ ადგილას, პატარა მდელოზე, სოფელ აღვის გზის განაპირას. ფართობი დაახლოებით 300-350 კვ.მ. ტერიტორია მცენარეული საფარით არის დაფარული. ვიზუალური დაკვირვებით, მიწის ზედაპირზე არ ჩანს კულტურული მემკვიდრეობის ობიექტის არსებობის ნიშანი.

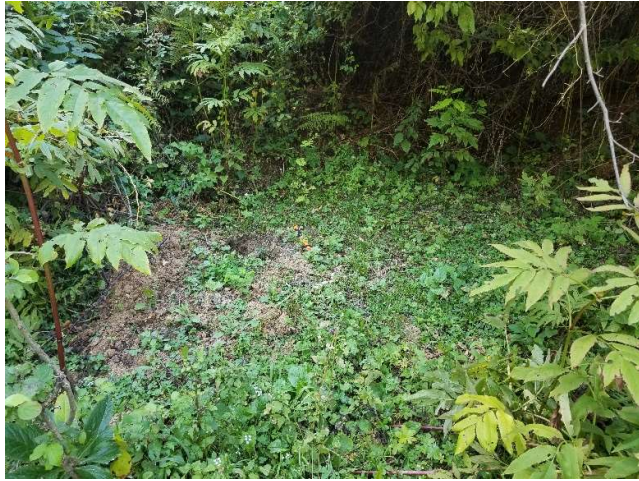
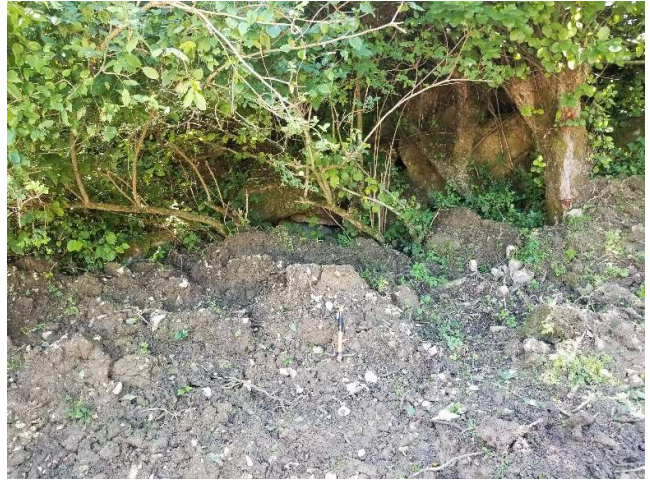
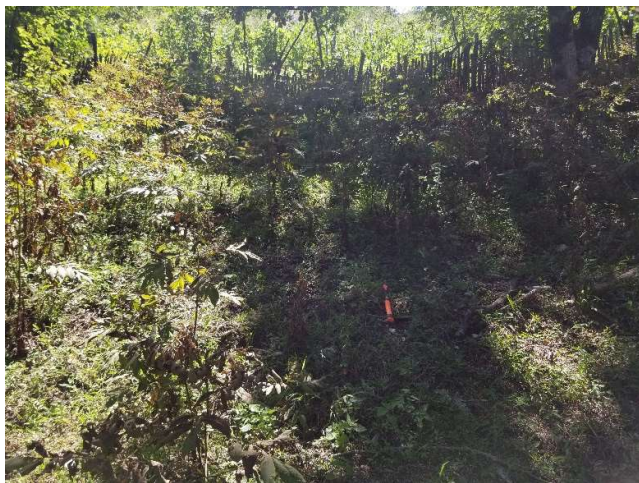
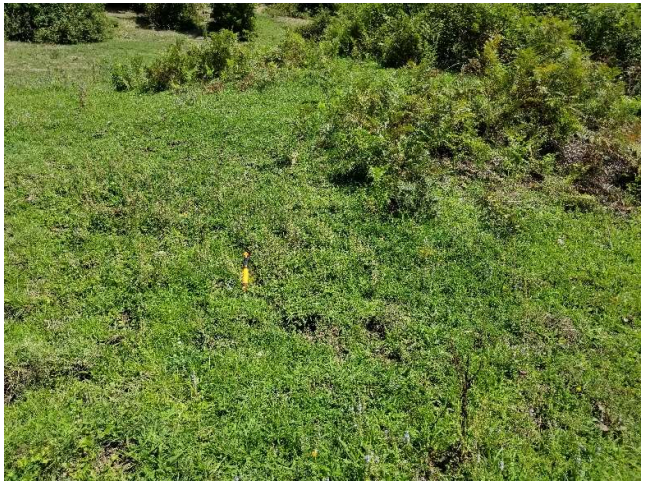
საბ. IV

**ანბა №12 (X 312541.50; Y 4715710.31; ზღ.დ 714 მ)** - №11 ანბიდან 247 მეტრში, მდებარეობს დაფერდებულ ადგილას, სოფელ აღვისა და ცხუკუმერის დამაკავშირებელ გზასთან ახლოს, ტყის განაპირას. ფართობი დაახლოებით 200-250კვ.მ. ტერიტორია მცენარეული საფარით არის დაფარული. ვიზუალური დაკვირვებით, მიწის ზედაპირზე არ ჩანს კულტურული მემკვიდრეობის ობიექტის არსებობის ნიშანი.

**ანბა №13 (X 312886.69; Y 4715563.20; ზღ.დ 693 მ)** - №12 ანბიდან 375 მეტრში. მდებარეობს უშუალოდ სოფელ აღვისა და ცხუკუმერის დამაკავშირებელ გზასთან ახლოს, ტყის განაპირას. ფართობი დაახლოებით 250-300კვ.მ. ტერიტორია მცენარეული საფარით არის დაფარული. ვიზუალური დაკვირვებით, მიწის ზედაპირზე არ ჩანს კულტურული მემკვიდრეობის ობიექტის არსებობის ნიშანი.

**ანბა №14 (X 313146.65; Y 4715510.31; ზღ.დ 616 მ)** - №13 ანბიდან 265 მეტრში. მდებარეობს დაფერდებულ ადგილას, პატარა ღელესთან, ფართობი დაახლოებით 250-300კვ.მ. იგი სოფელ აღვში მდებარეობს, გარშემო აკრავს სამეურნეო ნაკვეთი და საცხოვრებელი სახლი. ტერიტორია მცენარეული საფარით არის დაფარული. ვიზუალური დაკვირვებით, მიწის ზედაპირზე არ ჩანს კულტურული მემკვიდრეობის ობიექტის არსებობის ნიშანი.

**ანბა №15 (X 313422.07; Y 4715454.71; ზღ.დ 624 მ)** - №14 ანბიდან 281 მეტრში. მდებარეობს დაფერდებულ ადგილას, ტერიტორია მცენარეული საფარით არის დაფარული. ფართობი

**ანძა №16 (X 313603.82; Y 4715403.83; ზღ.დ 667 მ)** - №15 ანძიდან 189 მეტრში. ფართობი დაახლოებით 250-300კვ.მ. მდებარეობს გზიდან მოშორებით, ტერიტორია მაღალი ბალახით არის დაფარული (გვიმრებით). ვიზუალური დაკვირვებით, მიწის ზედაპირზე არ ჩანს კულტურული მემკვიდრეობის ობიექტის არსებობის ნიშანი.

**ანძა №17 (X 313798.72; Y 4715387.02; ზღ.დ 735 მ)** - №16 ანძიდან 196 მეტრში. ფართობი დაახლოებით 150-200კვ.მ. მდებარეობს სოფელ აღვში მოსწორებულ ადგილას, შემადლებულ ბორცვზე, კერძო ეზოსთან უშუალო სიახლოვეს. ტერიტორია მცენარეული საფარით არის დაფარული. ვიზუალური დაკვირვებით, მიწის ზედაპირზე არ ჩანს კულტურული მემკვიდრეობის ობიექტის არსებობის ნიშანი.

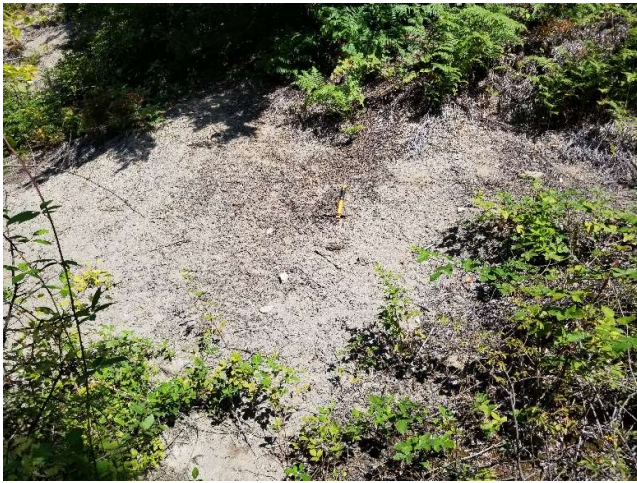
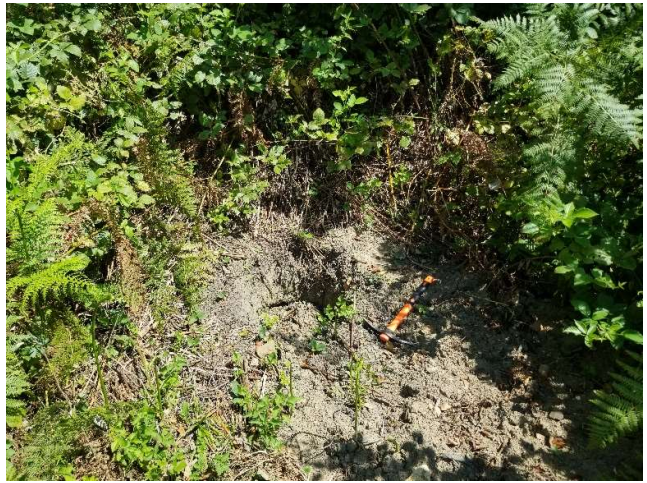
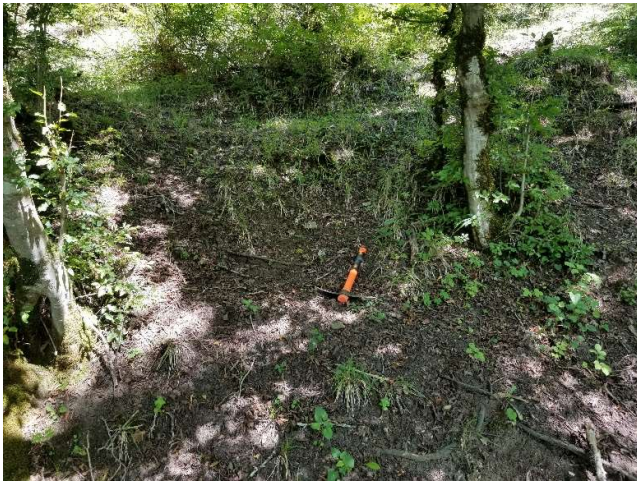
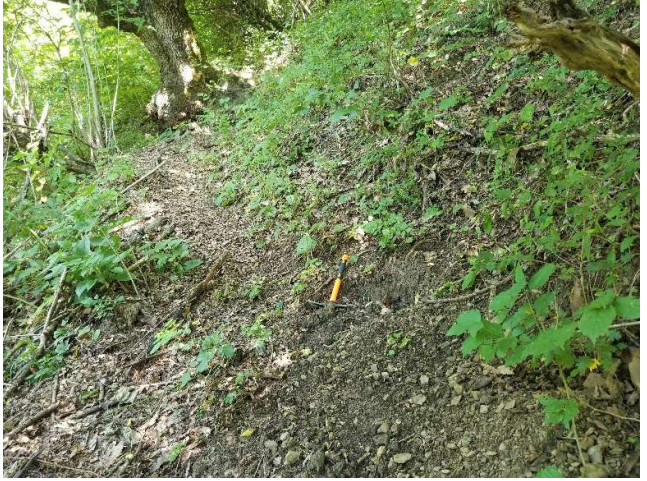
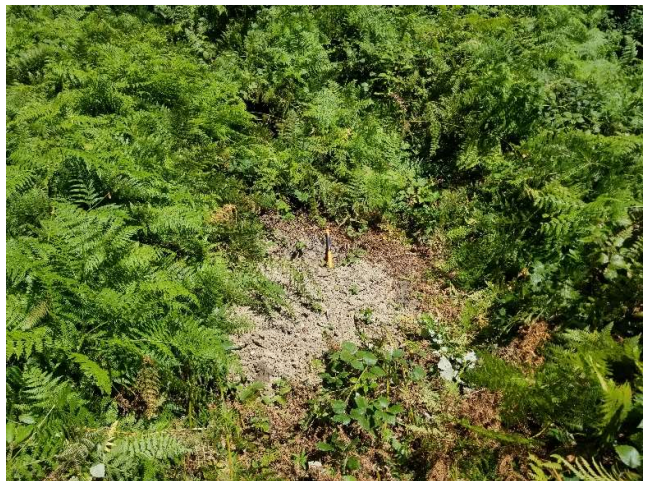
Պատ. V

**ანძა №18 (X 314038.73; Y 4715310.86; ზღ.დ 747 მ)** - №17 ანძიდან 252 მეტრში. მდებარეობს სოფელ აღვისა და ცხუკუმერის გზის განაპირას, ხევში, ადგილზე შეინიშნება მონაცრისფრო უნაყოფო ფენა. ფართობი დაახლოებით 250-300კვ.მ. ვიზუალური დაკვირვებით, მიწის ზედაპირზე არ ჩანს კულტურული მემკვიდრეობის ობიექტის არსებობის ნიშანი.

**ანძა №19 (X 314411.59; Y 4715175.16; ზღ.დ 830 მ)** - №18 ანძიდან 375 მეტრში. მდებარეობს ტყის პირას, სოფელ აღვისა და ცხუკუმერის დამაკავშირებელი გზის გვერდით. ფართობი დაახლოებით 200-250კვ.მ. ტერიტორია დაფარულია მაცვლის ბუჩქებითა და გვიმრებით. ვიზუალური დაკვირვებით, მიწის ზედაპირზე არ ჩანს კულტურული მემკვიდრეობის ობიექტის არსებობის ნიშანი.

**ანძა №20 (X 314623.58; Y 4715221.82; ზღ.დ 868 მ)** - №19 ანძიდან 219 მეტრში. მდებარეობს ტყის პირას, სოფელ აღვისა და ცხუკუმერის დამაკავშირებელი გზის გვერდით. ფართობი დაახლოებით 200-250კვ.მ. ტერიტორია მცენარეული საფარით არის დაფარული. ვიზუალური დაკვირვებით, მიწის ზედაპირზე არ ჩანს კულტურული მემკვიდრეობის ობიექტის არსებობის ნიშანი.

**ანძა №21 (X 314790.66; Y 4715171.60; ზღ.დ 905 მ)** - №20 ანძიდან 174 მეტრში. ფართობი დაახლოებით 250-300კვ.მ. მდებარეობს ძლიერ დაქანებულ ფერდობზე, ტყის განაპირას, ტერიტორიაზე შეინიშნება შავი ჰუმუსის ფენა. ვიზუალური დაკვირვებით, მიწის ზედაპირზე არ ჩანს კულტურული მემკვიდრეობის ობიექტის არსებობის ნიშანი.

**ანძა №22 (X 315014.33; Y 4715079.81; ზღ.დ 934 მ)** – №21 ანძიდან 242 მეტრში. მდებარეობს სოფელ აღვის და ცხუკუშერის დამაკავშირებელი გზის განაპირას, ტყის ნაპირზე, ციცაბო კლდეზე, ფართობი დაახლოებით 150-200კვ.მ. ვიზუალური დაკვირვებით, მიწის ზედაპირზე არ ჩანს კულტურული მემკვიდრეობის ობიექტის არსებობის ნიშანი.

**ანძა №23 (X 315198.09; Y 4715004.63; ზღ.დ 938 მ)** - №22 ანძიდან 199 მეტრში. ფართობი დაახლოებით 250-300კვ.მ. მდებარეობს ტყის პირას, სოფელ აღვში მიტოვებული და დანგრეული სახლის ეზოს უშუალო სიახლოვეს. ტერიტორია მცენარეული საფარით არის დაფარული (გვიმრებით). ვიზუალური დაკვირვებით, მიწის ზედაპირზე არ ჩანს კულტურული მემკვიდრეობის ობიექტის არსებობის ნიშანი.

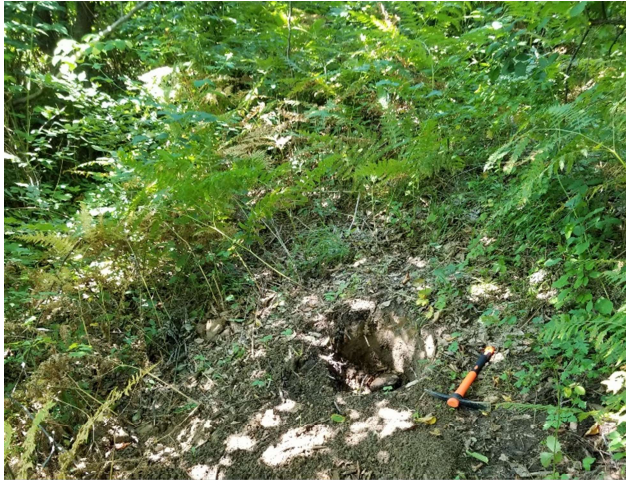
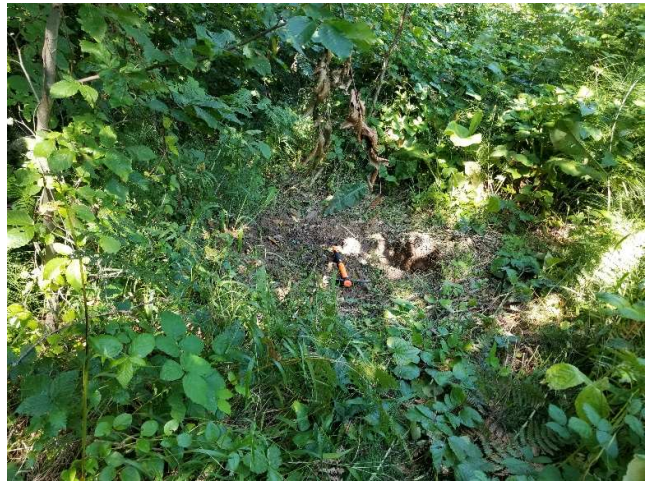
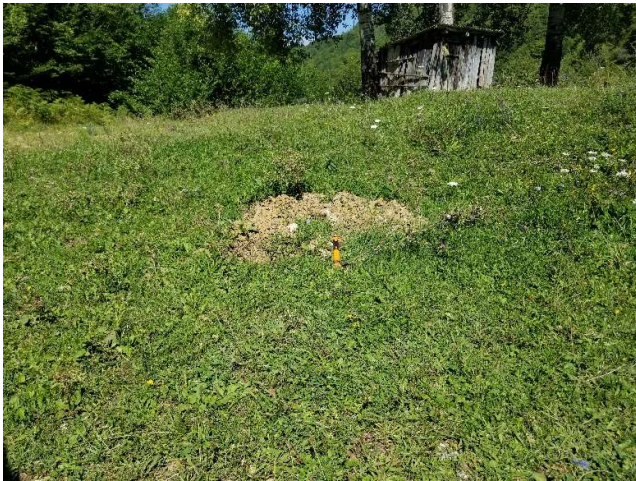
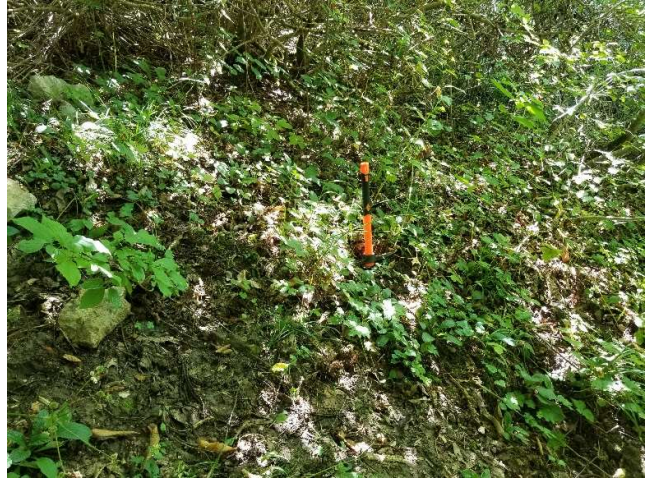
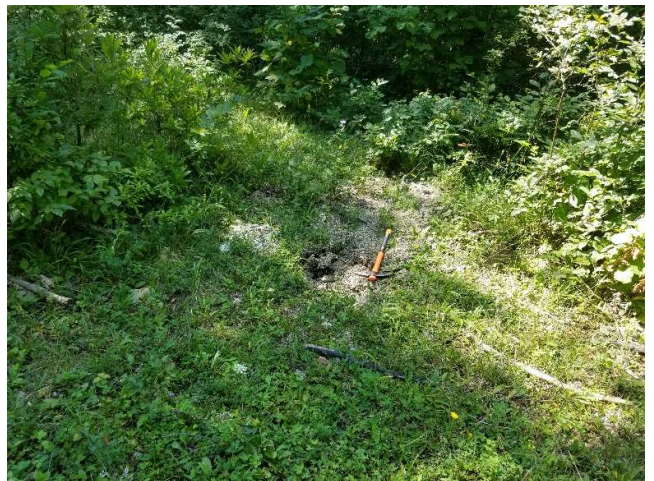
Պատկեր VI

**ანძა №24 (X 315479.32; Y 4714840.12; ზღ.დ 970)** - №23 ანძიდან 326 მეტრში. ფართობი დაახლოებით 250-300კვ.მ. მდებარეობს სოფელ აღვის გზის განაპირას, ტერიტორია მცენარეული საფარით არის დაფარული. ვიზუალური დაკვირვებით, მიწის ზედაპირზე არ ჩანს კულტურული მემკვიდრეობის ობიექტის არსებობის ნიშანი.

**ანძა №25 (X 315710.61; Y 4714705.62; ზღ.დ 995 მ)** - №24 ანძიდან 268 მეტრში. მდებარეობს დაფერდებულ ტერიტორიაზე, მაცვლის ბუჩქებით დაფარულ ადგილას. ფართობი დაახლოებით 200-250 კვ.მ. შეინიშნება შავი ჰუმუსის ფენა. ვიზუალური დაკვირვებით, მიწის ზედაპირზე არ ჩანს კულტურული მემკვიდრეობის ობიექტის არსებობის ნიშანი.

**ანძა №26 (X 315896.71; Y 4714597.47; ზღ.დ 1027 მ)** - №25 ანძიდან 215 მეტრში. მდებარეობს მოსწორებულ ადგილას, სასოფლო გზის გვერდით, სოფლების: აღვის, ნაკურალეშისა და ცხუკუშერის გზაგასაყარზე. ფართობი დაახლოებით 250-300კვ.მ. ტერიტორია მცენარეული საფარით არის დაფარული. ვიზუალური დაკვირვებით, მიწის ზედაპირზე არ ჩანს კულტურული მემკვიდრეობის ობიექტის არსებობის ნიშანი.

**ანძა №27 (X 316080.00; Y 4714381.78; ზღ.დ 1020 მ)** - №26 ანძიდან 283 მეტრში. მდებარეობს სოფელ აღვისა და ცხუკუშერის დამაკავშირებელი გზის განაპირას, ტყეში, ფართობი დაახლოებით 200-250კვ.მ. ტერიტორია მცენარეული საფარით არის დაფარული. ვიზუალური დაკვირვებით, მიწის ზედაპირზე არ ჩანს კულტურული მემკვიდრეობის ობიექტის არსებობის ნიშანი.

**ანძა №28 (X 316227.46; Y 4714208.69; ზღ.დ 1018 მ)** - №27 ანძიდან 227 მეტრში. მდებარეობს დაფერდებულ ადგილას, ტყეში. ფართობი დაახლოებით 200-250კვ.მ. მიწის ზედაპირი

**ანძა №29 (X 316413.66; Y 4713989.16; ზღ.დ 1020 მ)** - №28 ანძიდან 288 მეტრში. მდებარეობს ტყეში, სასოფლო გზის განაპირას. მიწის ზედაპირი მთლიანად დაფარულია მცენარეული საფარით. ფართობი დაახლოებით 250-300კვ.მ. ვიზუალური დაკვირვებით, მიწის ზედაპირზე არ ჩანს კულტურული მემკვიდრეობის ობიექტის არსებობის ნიშანი.

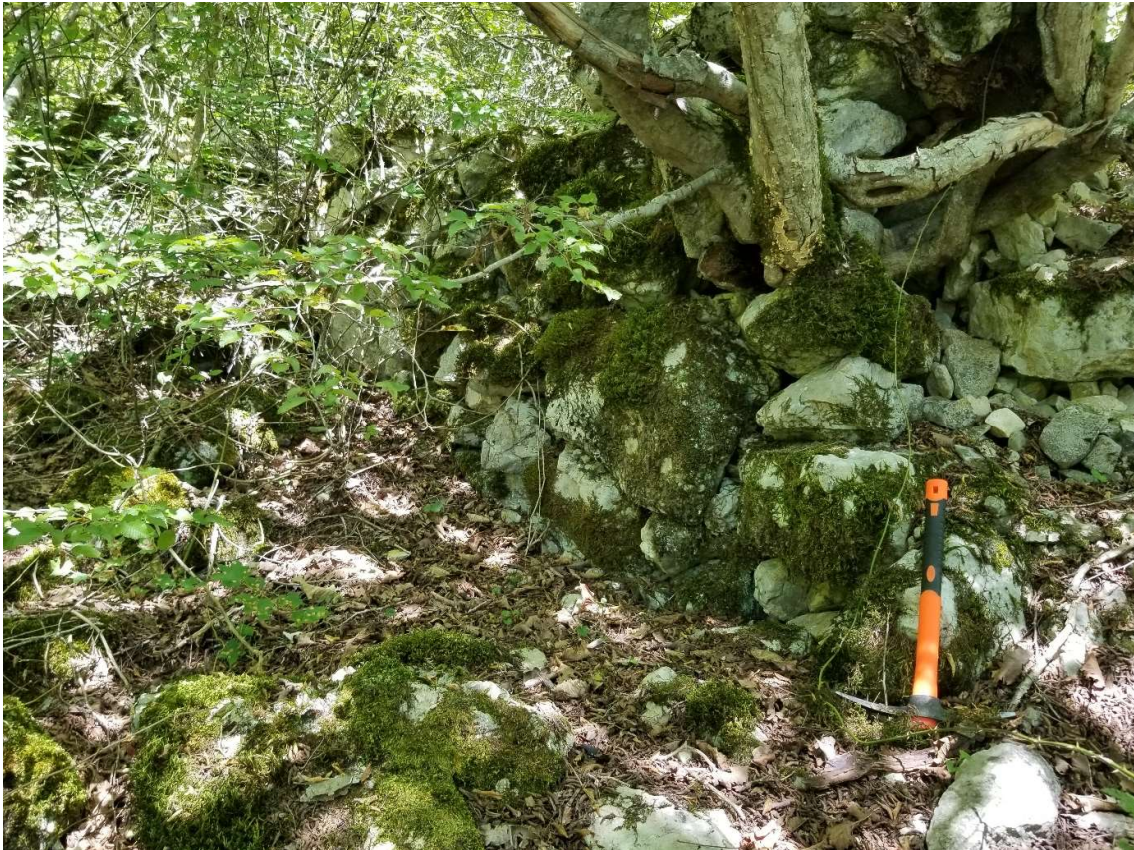
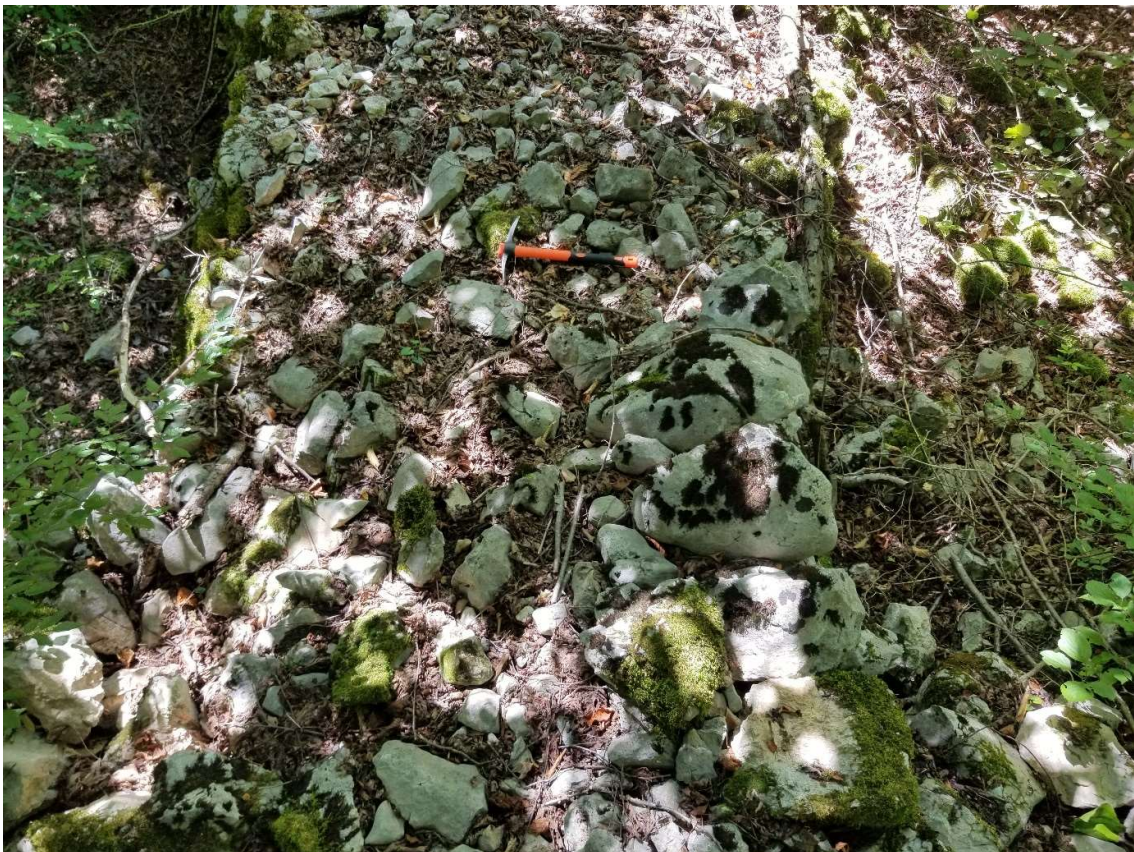
Պատ. IX

**ანძა №39 (X 319286.25; Y 4713625.58; ზღ.დ 610 მ); ანძა №40 (X 319523.91; Y 4713834.30; ზღ.დ 560 მ); ანძა №41 (X 319645.08; Y 4713949.14; ზღ.დ 500 მ)** - აღნიშნულ ტერიტორიებზე ვიზუალური არქეოლოგიური დაზვერვებით, გამოვლინდა არქეოლოგიური ობიექტი, კერძოდ, ნამოსახლარი. სავარაუდოდ, იგი უნდა წარმოადგენდეს შუა საუკუნეების დიდ ნასოფლარს. ტერიტორიის დათვალიერებისას, გამოვლინდა დიდი ზომის კედლები, რომლებიც მშრალი წყობის ქვით არის ნაგები. კედლების სისქე 1მ-დან 2მ-მდე მერყეობს, ხოლო სიგრძე ზოგიერთ შემთხვევაში 20მ-მდე აღწევს. კედლები ნაგებია სხვადასხვა ზომის ქვის კვადრებით, რომლებიც, ზოგიერთ შემთხვევაში, გათლილი და დამუშავებულია. სამშენებლო ქვის ზომები არაერთგვაროვანია, სხვადასხვა კედლებში განსხვავებული ქვები არის გამოყენებული, ქვის ზომები 10 X 10 X 15 სმ-დან 30 X 20 X 50 სმ-მდე. ნასოფლარი მდებარეობს მდინარე რიონის მარჯვენა მხარეს არსებულ დაქანებულ ფერდობზე.

არქეოლოგიური ობიექტის ტერიტორია მთლიანად დაფარულია ხშირი ტყითა და ბუჩქნარით, რაც ძალზე ართულებს ნაგებობათა ზუსტი განლაგების და მათი ფუნქციური დატვირთვის დადგენას. როგორც ჩანს, ადგილი დიდი ხნის მიტოვებულია მოსახლეობის მიერ. ობიექტის ირგვლივ უახლოესი დასახლებული პუნქტი არის სოფელი ცხუკუშერი, ნასოფლარის დასავლეთით, დაახლოებით 1 500 მეტრში. გამოვლენილი ნამოსახლარი ვრცელდება დაახლოებით 5 ჰა ფართობზე, საიდანაც სამშენებლო არეალში ექცევა 1 ჰა-მდე მონაკვეთი.

დაზვერვების დროს, რომ იმ ტერიტორიაზე, სადაც დაგეგმილია №39, №40 და №41 ანძების განთავსება, აღმოჩნდა შუა საუკუნეების ნასახლარი, სადაც კარგად იკითხება მშრალი ქვის წყობით ნაგები, სხვადასხვა დანიშნულების შენობა-ნაგებობების კედლის ნაშთები.

2. იმ ტერიტორიაზე, სადაც დაგეგმილია №39, №40 და №41 ანძების განთავსება და აღმოჩნდა შუა საუკუნეების ნასახლარი, სამშენებლო სამუშაოების ჩატარება არსებული მდგომარეობით, არ შეიძლება. დამკვეთმა კომპანიამ უნდა უზრუნველყოს საპროექტო მარშრუტის ცვლილება და №39, №40 და №41 ანძების გადატანა ისეთ ადგილას, სადაც არ მოხდება კულტურული მემკვიდრეობის ობიექტების დაზიანება. ხოლო იმ შემთხვევაში, თუ საინჟინრო-ტექნიკური მიზეზების გამო, ანძების გადატანა არ იქნება შესაძლებელი, აღნიშნული ტერიტორია არქეოლოგიურად შესწავლილი და დაფიქსირებული უნდა იქნას სამშენებლო სამუშაოების დაწყებამდე.

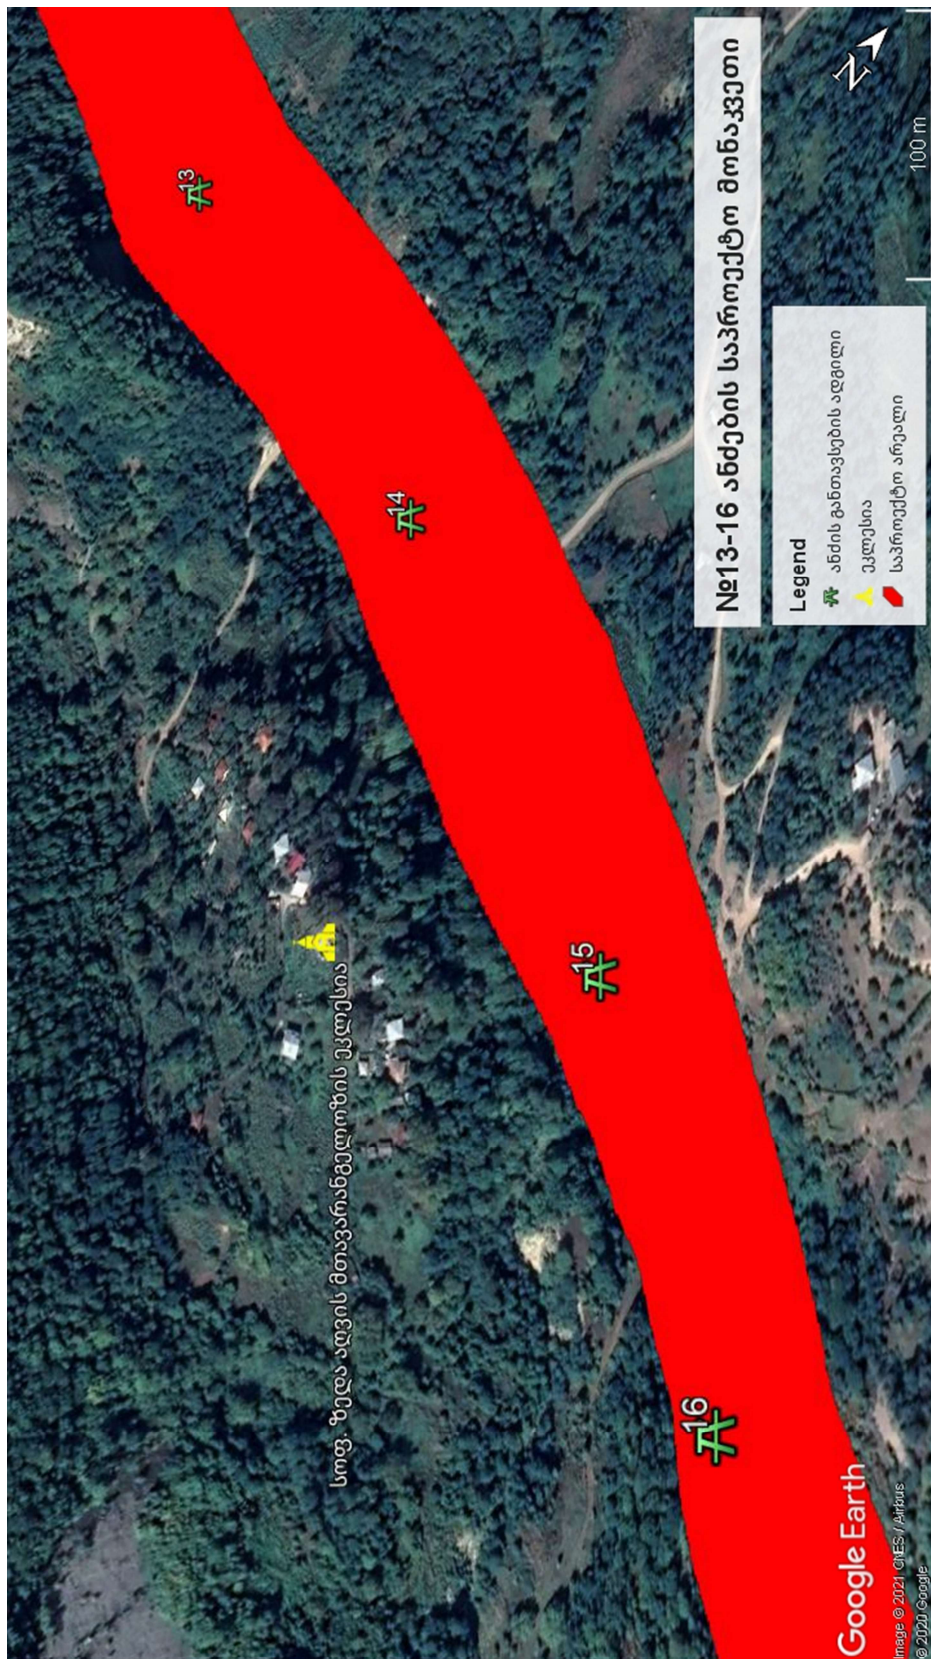
ტაბ. XI

გარდა უშუალოდ ანძების განთავსების სამშენებლო ადგილებისა, ელექტროგადამცემი ხაზის არც მშენებლობის პერიოდი და არც ექსპლუატაცია, არ მოახდენს ფიზიკურ ზეგავლენას კულტურული მემკვიდრეობის ობიექტზე, თუნდაც ის, უშუალოდ, ხაზის ქვეშ მდებარეობდეს. ამ მხრივ, გასათვალისწინებელია მხოლოდ ის ობიექტები, რომლებსაც აქვთ კანონმდებლობით აქვთ მინიჭებული კულტურული მემკვიდრეობის ძეგლის სხვადასხვა, გარკვეული სტატუსები, რომლებიც ითვალისწინებენ ლანდშაფტური და ვიზუალური დაცვის ზონებს. ასეთ ობიექტს წარმოადგენს სოფელ ზედა აღვში მდებარე მთავარანგელოზის ტაძარი (X 313288.73; Y 4715352.19; ზღ.დ. 680მ), რომლის ვიზუალური დაცვის ზონაშიც ექცევა ელექტროგადამცემი ხაზი და ანძები. იგი მდებარეობს №15 ანძიდან 180მ, ხოლო №14 ანძიდან 220 მეტრის მოშორებით, შემადლებულ გორაკზე. აღნიშნულ გარემოებას მინიმუმამდე დაჰყავს მათ შორის ვიზუალური კონტაქტი. აქედან გამომდინარე, ეგზ-ის არსებობა და ანძების განლაგება გავლენას არ ახდენს ძეგლის ისტორიულად ჩამოყალიბებულ გარემოზე ან/და მის სრულფასოვან აღქმაზე. (ტაბ. XI)
