საჯარო სამართლის იურიდიული პირი წიაღის ეროვნული სააგენტო

გარემოსდაცვითი შეფასების კოდექსის მე-7 მუხლის მე-3 ნაწილის თანახმად, სკრინინგის გადამწყვეტილების მიღების მიზნით, წარმოდგენთ სასარგებლო წიაღისეულის მოპოვების ლიცენზიით გათვალისწინებული საქმიანობის ლანჩხუთის მუნიციპალიტეტში, სოფ. ჩოჩხათის მიმდებარე ტერიტორიაზე 64413 ტონა ტორფის მოპოვების სკრინინგის განცხადებას (ID 51257 24.03.21).

პოზიცია	საინფორმაციო კითხვარი
1	წიაღითსარგებლობის ობიექტი – დედაბერის ტორფის საბაღო
2	გენეტური ტიპი – ეგზოგენური მყარი წიაღისეული, დაბლობის ტიპი
3	სასარგებლო წიაღისეულის სამრეწველო ტიპი – აგრონომიული ნედლეული
4	წიაღითსარგებლობის ობიექტის მდებარეობა და ტერიტორიის ზოგადი აღწერა
4.1	რეგიონი – გურია
4.2	მუნიციპალიტეტი – ლანჩხუთი
4.3	უახლოესი დასახლებული პუნქტი – სოფ. ჩოჩხათი
4.4	დაშორება მნიშვნელოვანი პუნქტიდან – ქ. ფოთიდან 9-10 კმ (პირდაპირი მანძილი)
4.5	მანძილი სახელმწიფო საზღვრიდან / სანაპირო ზოლიდან – აღემატება 5 კმ-ს / სანაპირო ზოლიდან – 3 კმ
4.6	მდინარის აუზი (ან მთათა სისტემა) – მდ. მდ. მალთაყვა, თხორინა, კოლხეთის დაბლობი – შავი ზღვის სანაპირო ზოლი
4.7	წიაღითსარგებლობის ობიექტის კოორდინატები –

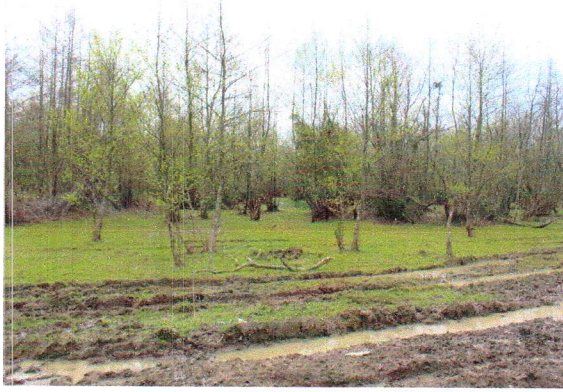
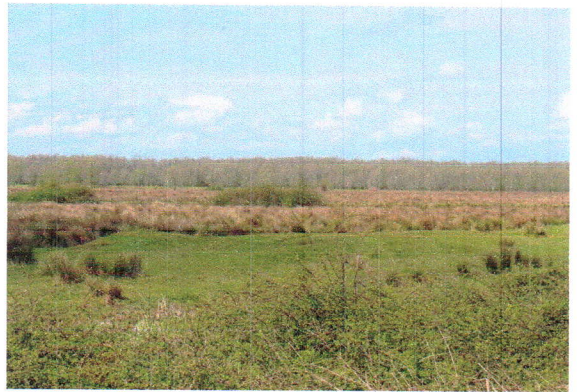
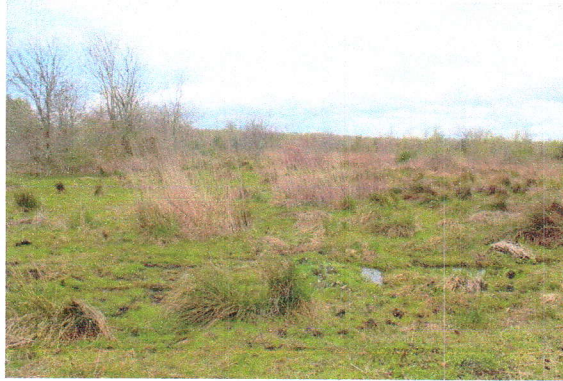
S = 624 030 კვ.მ

S = 122 630 კვ.მ

S = 120 260 კვ.მ

WGS 1984
