საჯარო სამართლის იურიდიული პირი წიაღის ეროვნული სააგენტო

გარემოსდაცვითი შეფასების კოდექსის მე-7 მუხლის მე-3 ნაწილის თანახმად, სასარგებლო წიაღისეულის მოპოვების ლიცენზიისაღმის დაქვემდებარებული ამ კოდექსის II დანართით გათვალისწინებული საქმიანობის სკრინინგის გადაწყვეტილების მიღების მიზნით, წარმოგიდგინებ ხარაგაულის მუნიციპალიტეტში, სოფ. ლელვანის მიმდებარე ტერიტორიაზე, კაპტაჟური ტიპის „ლელვანის“ სათავე ნაგებობიდან მინისქვეშა მტკნარი წყლის მოპოვების (550 860 მ³/წელიწადში, კომუნალური და სოფლის წყალსადენებისათვის) სკრინინგის განცხადებას (ID_19475_51042, 01.02.2021 წ.).

პოზიცია	საინფორმაციო კითხვარი																											
1	წიაღითსარგებლობის ობიექტი – დაბა ხარაგაულის მუნიციპალიტეტის სოფ. ლელვანის მიმდებარე ტერიტორიაზე “ლელვანის” სათავე ნაგებობიდან მიწისქვეშა მტკნარი წყლის მოპოვება.																											
2	წიაღითსარგებლობის ობიექტის (წყაროს, ჭის, ჭაბურღილის) მდებარეობა

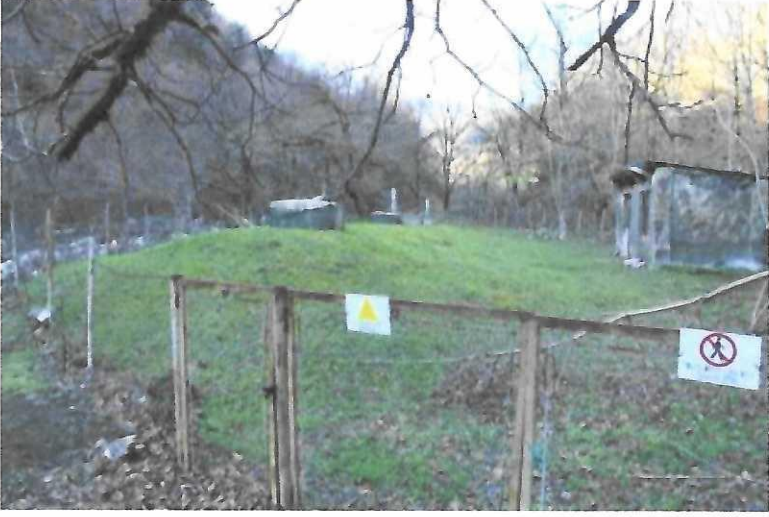
<p style="text-align: center;"><i>ადგილზე გადამოწმებისას გაირკვა, რომ წარმოდგენილ კოორდინატებში (დაბა ხარაგაულის სათავე ნაგებობა) ჭა/ ჭაბურღილი/წყარო არ დაფიქსირდა. შესაბამისად, მოხდა მათი კორექტირება</i></p>	№	X	Y	1	350996.8100	4653915.0200	2	350949.0200	4653865.8100	3	351127.1900	4653804.3500	4	353982.2513	4646755.1039	WGS 1984			№	X	Y	1	353982.2513	4646755.1039	WGS 1984
