პოზიცია	საინფორმაციო კითხვარი																								
1	წიაღითსარგებლობის ობიექტი – სოფ. ანაგის ღორღის გამოვლინება																								
2	გენეტიური ტიპი – დანალექი																								
3	სასარგებლო წიაღისეულის სამრეწველო ტიპი – სამშენებლო																								
4	წიაღითსარგებლობის ობიექტის მდებარეობა და ტერიტორიის ზოგადი აღწერა																								
4.1	რეგიონი – კახეთი																								
4.2	მუნიციპალიტეტი – სიღნაღი																								
4.3	ადმინისტრაციული ერთეული – ანაგა																								
4.4	უახლოესი დასახლებული პუნქტი – სოფ. ანაგა																								
4.5	დაშორება მნიშვნელოვანი პუნქტიდან – რ/ც სიღნაღიდან ჩრდილოეთით 3-4 კმ.																								
4.6	მანძილი სახელმწიფო საზღვრიდან / ზღვის სანაპირო ზოლიდან – აღემატება 5 კმ-ს / აღემატება 20 კმ-ს.																								
4.7	მდინარის აუზი (ან მთათა სისტემა) – მდ. ალაზანის აუზი																								
4.8	<p>წიაღითსარგებლობის ობიექტის კოორდინატები –</p>

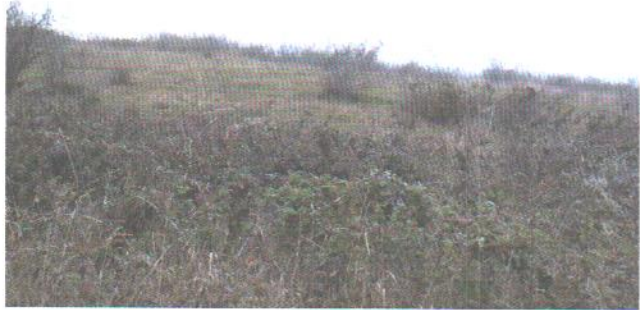
<table><tr> <th>№</th> <th>X</th> <th>Y</th> </tr><tr> <td>1</td> <td>575871</td> <td>4612825</td> </tr><tr> <td>2</td> <td>576164</td> <td>4613317</td> </tr><tr> <td>3</td> <td>576386</td> <td>4613131</td> </tr><tr> <td>4</td> <td>576098</td> <td>4612854</td> </tr><tr> <td>5</td> <td>576016</td> <td>4612718</td> </tr><tr> <td colspan="3" style="text-align: center;">S= 123370 მ²</td> </tr><tr> <td colspan="3" style="text-align: center;">WGS 1984</td> </tr></table>
