საერთაშორისო მნიშვნელობის (ს-11) ახალციხე-ნინოწმინდა
საავტომობილო გზის კმ 20 – კმ 22 მონაკვეთის გადატანა

საინჟინრო-გეოლოგიური კვლევა

დამკვეთი: შპს „მტკვარი ჰესი“

ASPINDZA LANDSLIDE PROJECT

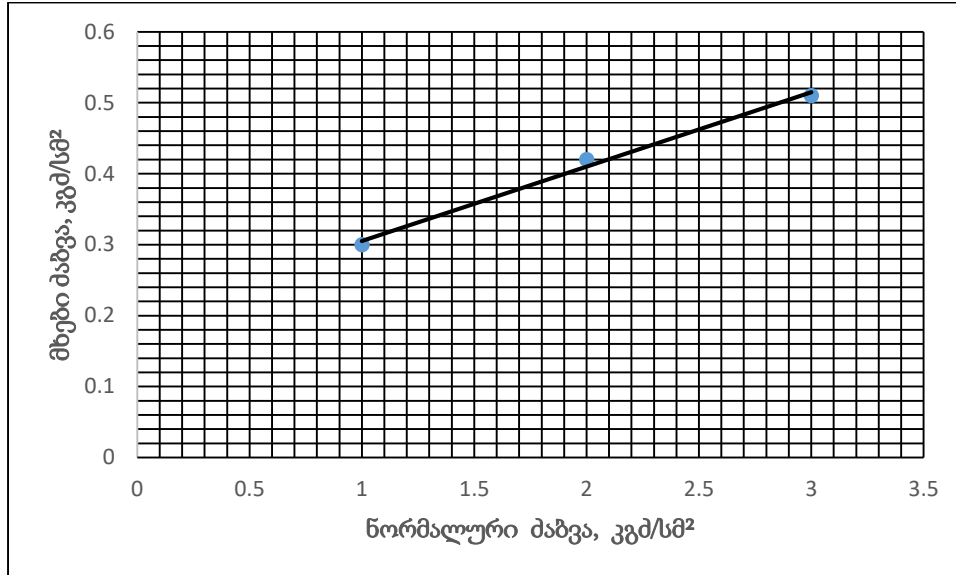
ფიგ. 1- სინჯი 1, მხეზ პიკურ დაბვებსა და ნორმალურ დაბვებს შორის დამოკიდებულების გრაფიკი

სიჯის №	გამოცდილი ნიმუშის №	ნორმალური წნევა ნიმუშზე, კგმ/სმ ²	ბუნებრივ მდგომარეობაში		
			მხები, პიკური ძაბვა, კგმ/სმ ²	შინაგანი ხახუნის კუთხე, გრადუსი	შეჭიდულობა, კგმ/სმ ²
1	1	1	0,42	12,5	0,330
	2	2	0,52		
	3	3	0,6		
2	1	1	0,6	16,5	0,421
	2	2	0,72		
	3	3	0,92		
3	1	1	0,34	9,5	0,300
	2	2	0,38		
	3	3	0,43		
4	1	1	0,498	15,5	0,390
	2	2	0,585		
	3	3	0,71		
5	1	1	0,33	9,0	0,290
	2	2	0,37		
	3	3	0,402		
6	1	1	0,485	15,0	0,380
	2	2	0,585		
	3	3	0,685		
7	1	1	0,44	13,5	0,345
	2	2	0,52		
	3	3	0,6		
8	1	1	0,59	16,0	0,420
	2	2	0,72		
	3	3	0,91		
9	1	1	0,49	14,5	0,370
	2	2	0,61		
	3	3	0,7

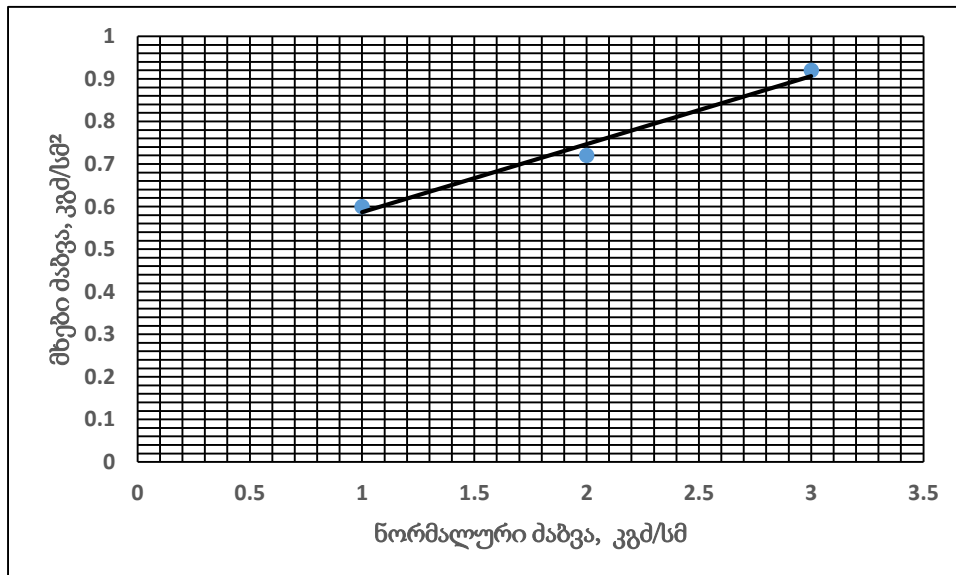
ფიგ. 2- სინჯი 2, მხეზ პიკურ დაბვებსა და ნორმალურ დაბვებს შორის დამოკიდებულების გრაფიკი

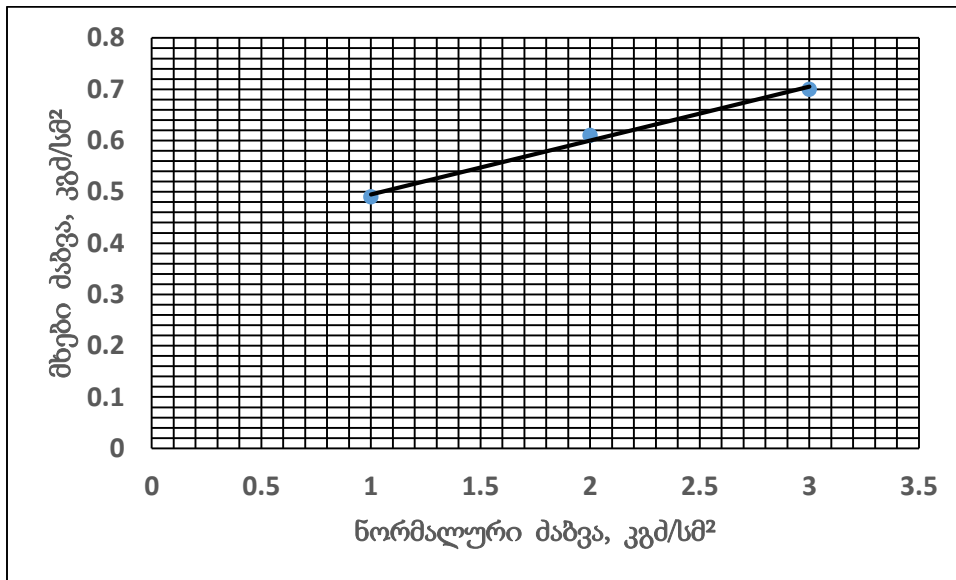
ფიგ.9- სინჯი 9, მხეობი დაბვა და ნორმალური დაბვას შორის დამოკიდებულების გრაფიკი

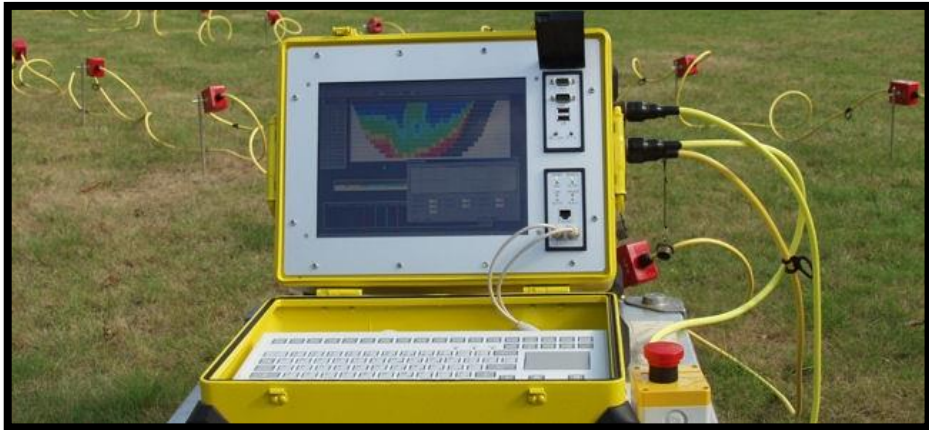
Figure 6: Example of a RECECS system. Please note that for this this project a newer Version was used.

From 05.03.17 to 07.03.17 DMT was involved in a geophysical survey. In order to define the engineering-geological conditions a geoelectric method, namely resistivity and electrode Control System (RESECS) shown in Figure 6, was used. RESECS is a PC controlled DC resistivity-meter system for high-resolution surveying, tomography and monitoring applications (up to 960 address-able electrodes are connected via one single seven-core cable. Any pair of electrodes might be selected as current injector and other two electrodes has a potential. The software controls fast switching of electrodes according to the given array. This results in a high data acquisition, up to a few thousand data points per hour can be collected with that system. A Wenner array was used with the smallest electrode spacing of 5 m and largest electrode spacing of 75 m (Figure 7)

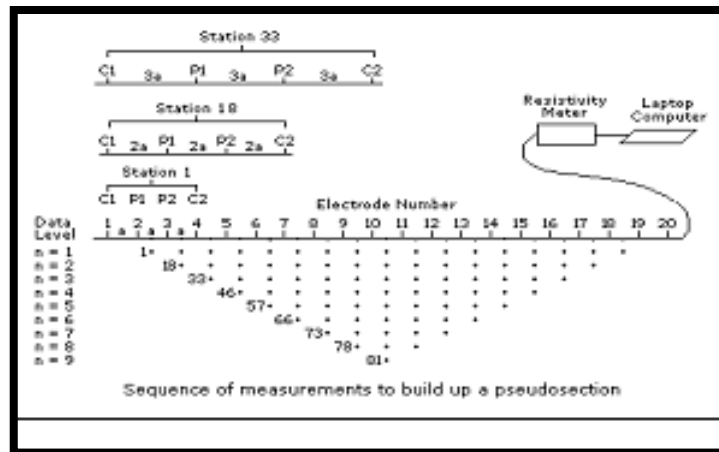
Figure 7: Multi electrode Wenner array

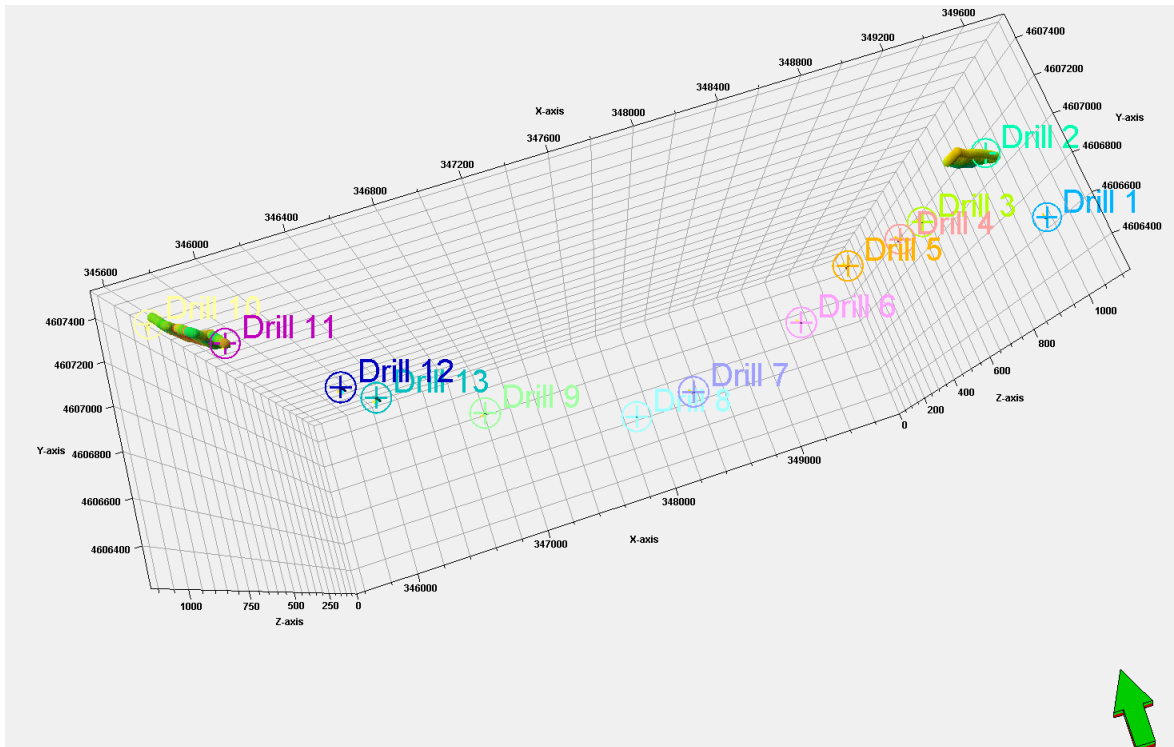
Figure 9 View from above, the green arrow shows north direction. All 13 boreholes and the two geoelectric profiles are shown (Line 1 in the west; Line2 in the east)

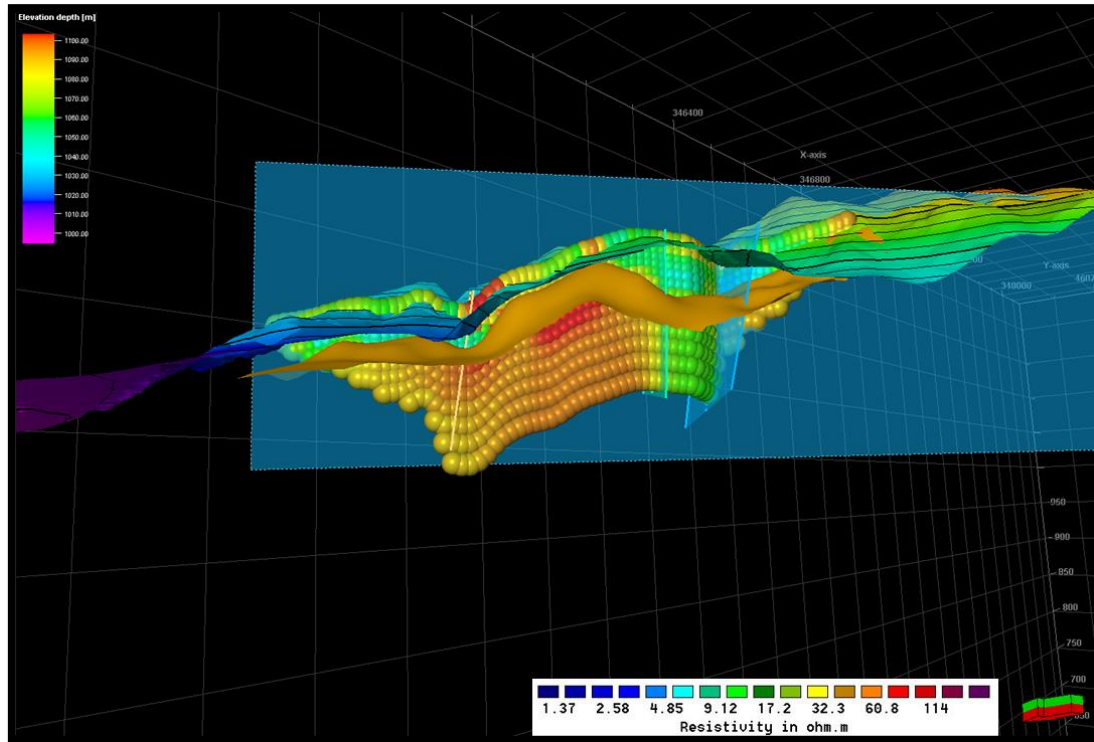
Figure 15: Possible interpretation (Version 2) of top presumable bedrock (see text for explanation). In Version 2 the interpreted sandstone is going through the blue fault plane. Even without a throw of the fault the low resistivity indicates a fracture zone.

In Version 2 of the Line 1 interpretation the Sandstone (bedrock) is going through the fault plane. The low resistivity zone around the blue fault is still interpreted as a fractured fault zone, but the Sandstone (bedrock) interpretation in the western part of Line 1 is directly correlated with the Sandstone (bedrock) interpretation of eastern part (depending on Drill 11) of Line 1. For better understanding see also 2D-Profile section of Line 1 in Figure 20.

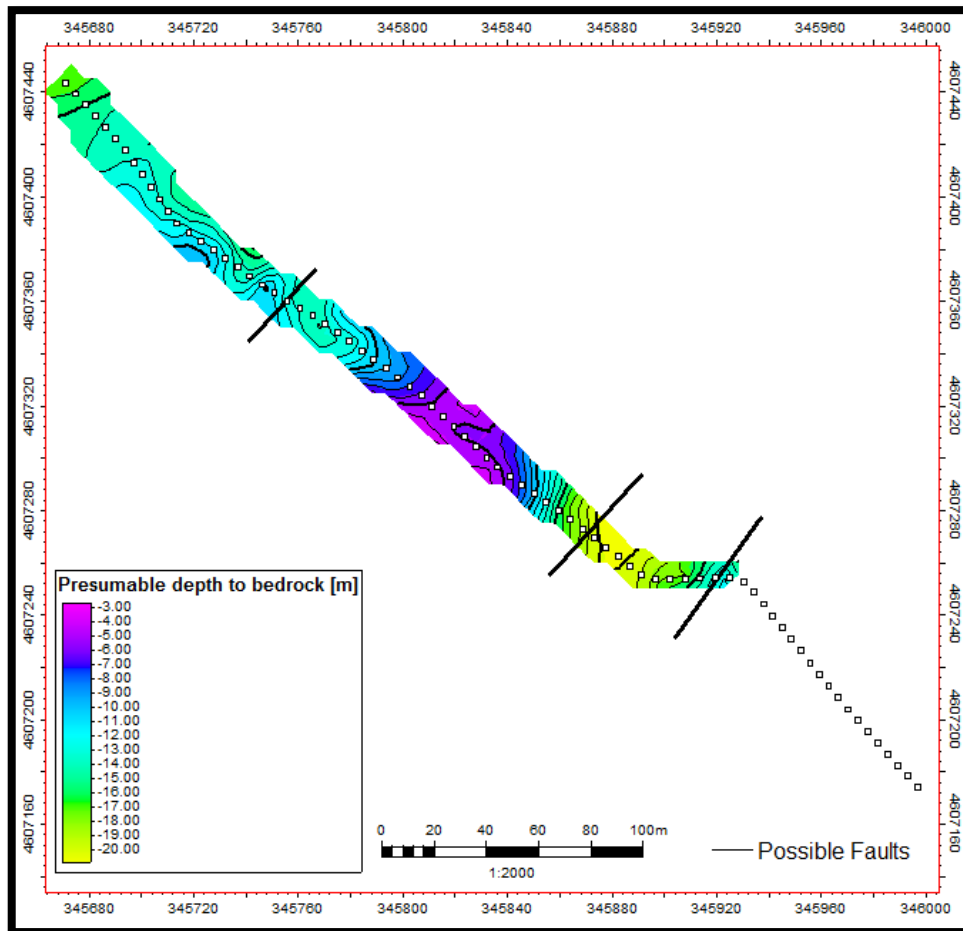
Figure 17: Interpretation Version 1. In this Version the interpreted Sandstone is ending at the most southern fault plane. Line 1, depth to light weathered Sandstone (Bedrock). Thickness between presumed bedrock and topographic elevation. Depth of bedrock. The Thickness Map is only reliable directly at the Line progression, adjacent thicknesses result from extrapolation. The assumed fault positions (black) result from conception explained at the beginning of the chapter.

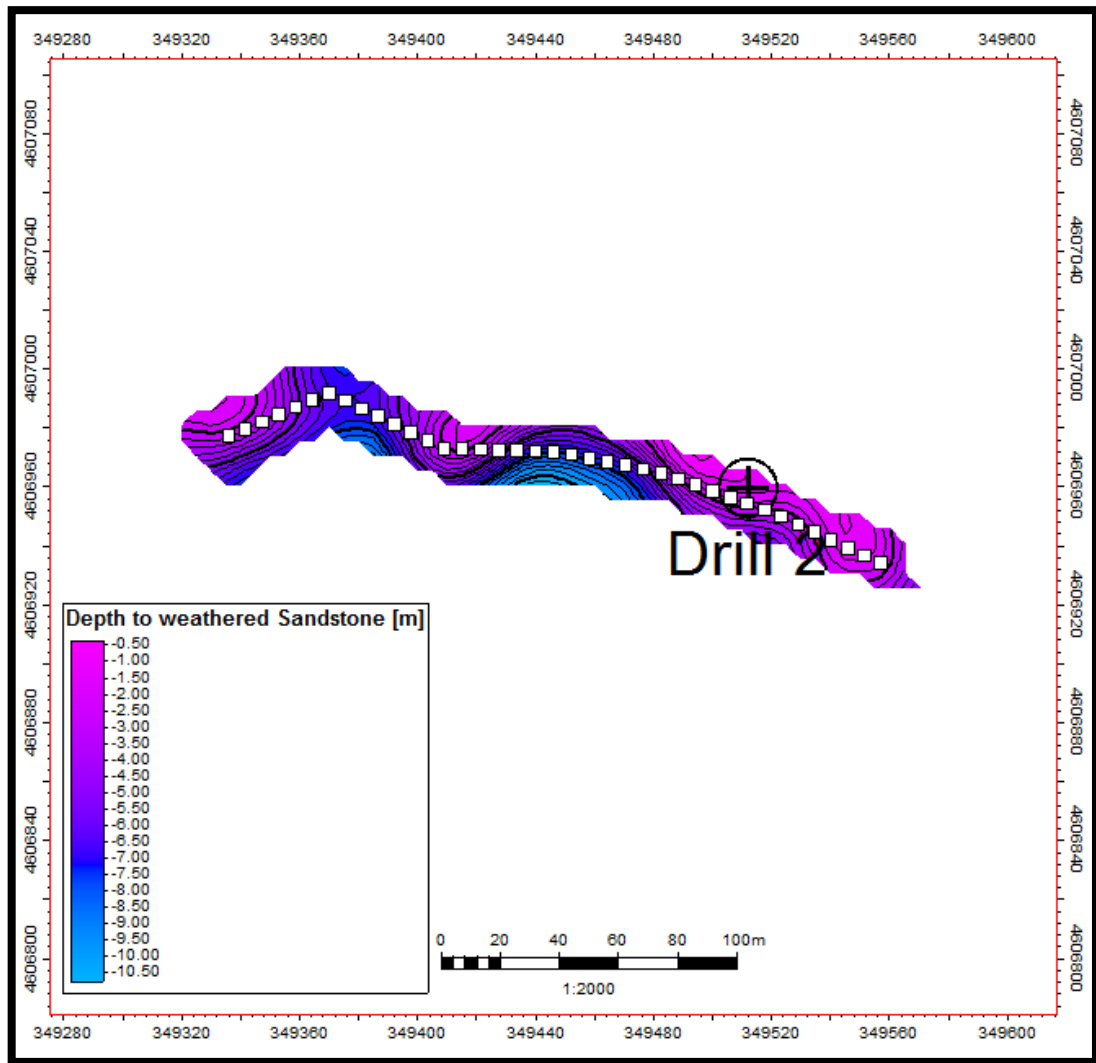
Figure 23: Line 2, Depth to weathered Sandstone. Thickness between Top strong weathered Sandstone and SRTM topographic elevation. The Thickness Map is only reliable directly at the Line progression, adjacent thicknesses result from extrapolation.
