საჯარო სამართლის იურიდიული პირი
წიაღის ეროვნული სააგენტო

თქვენი 2018 წლის, 02 აგვისტოს N6746/01 წერილთან დაკავშირებით გიგზავნით კორექტირებულ გეოსაინფორმაციო პაკეტს.

პოზიცია	საინფორმაციო კითხვარი																																					
1	წიაღითსარგებლობის ობიექტი – სოფ. კობის ღორღის გამოვლინება																																					
2	გენეტური ტიპი – დანალექი																																					
3	სასარგებლო წიაღისეულის სამრეწველო ტიპი – სამშენებლო																																					
4	წიაღითსარგებლობის ობიექტის მდებარეობა და ტერიტორიის ზოგადი აღწერა																																					
4.1	რეგიონი – მცხეთა-მთიანეთი																																					
4.2	მუნიციპალიტეტი – ყაზბეგი																																					
4.3	უახლოესი დასახლებული პუნქტი – სოფ. კობი																																					
4.4	დაშორება მნიშვნელოვანი პუნქტიდან – რ/ც ყაზბეგიდან 8-9 კმ (პირდაპირი მანძილი).																																					
4.5	მანძილი სახელმწიფო საზღვრიდან / სანაპირო ზოლიდან – მანძილი სახელმწიფო საზღვრიდან – 13 კმ																																					
4.6	მდინარის აუზი (ან მთათა სისტემა) – მდ. თერგის აუზი																																					
4.7	წიაღითსარგებლობის ობიექტის კოორდინატები –

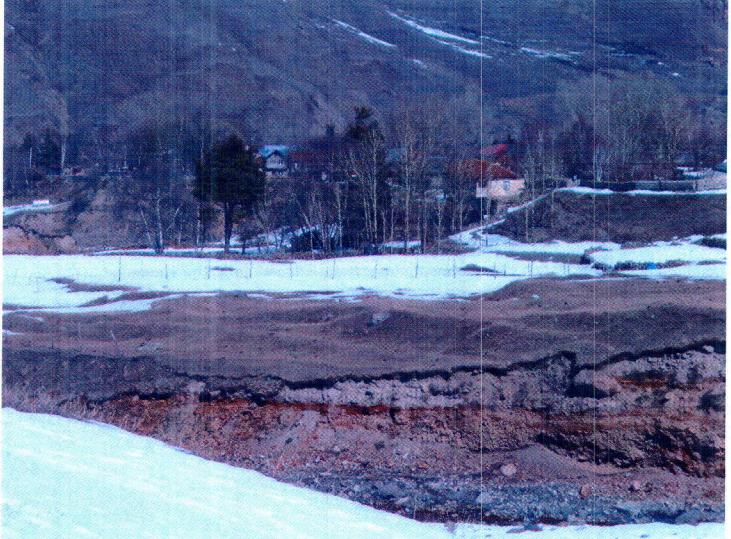
<table><tr> <th>№</th> <th>X</th> <th>Y</th> </tr><tr><td>1</td><td>466158</td><td>4715154</td></tr><tr><td>2</td><td>466186</td><td>4715098</td></tr><tr><td>3</td><td>465967</td><td>4714927</td></tr><tr><td>4</td><td>465779</td><td>4714624</td></tr><tr><td>5</td><td>465675</td><td>4714531</td></tr><tr><td>6</td><td>465392</td><td>4714380</td></tr><tr><td>7</td><td>465477</td><td>4714542</td></tr><tr><td>8</td><td>465689</td><td>4714772</td></tr><tr><td>9</td><td>465786</td><td>4714803</td></tr><tr><td>10</td><td>465974</td><td>4715039</td></tr><tr><td colspan="2">S=104790 მ²</td></tr><tr><td colspan="2">WGS 1984</td></tr></table>

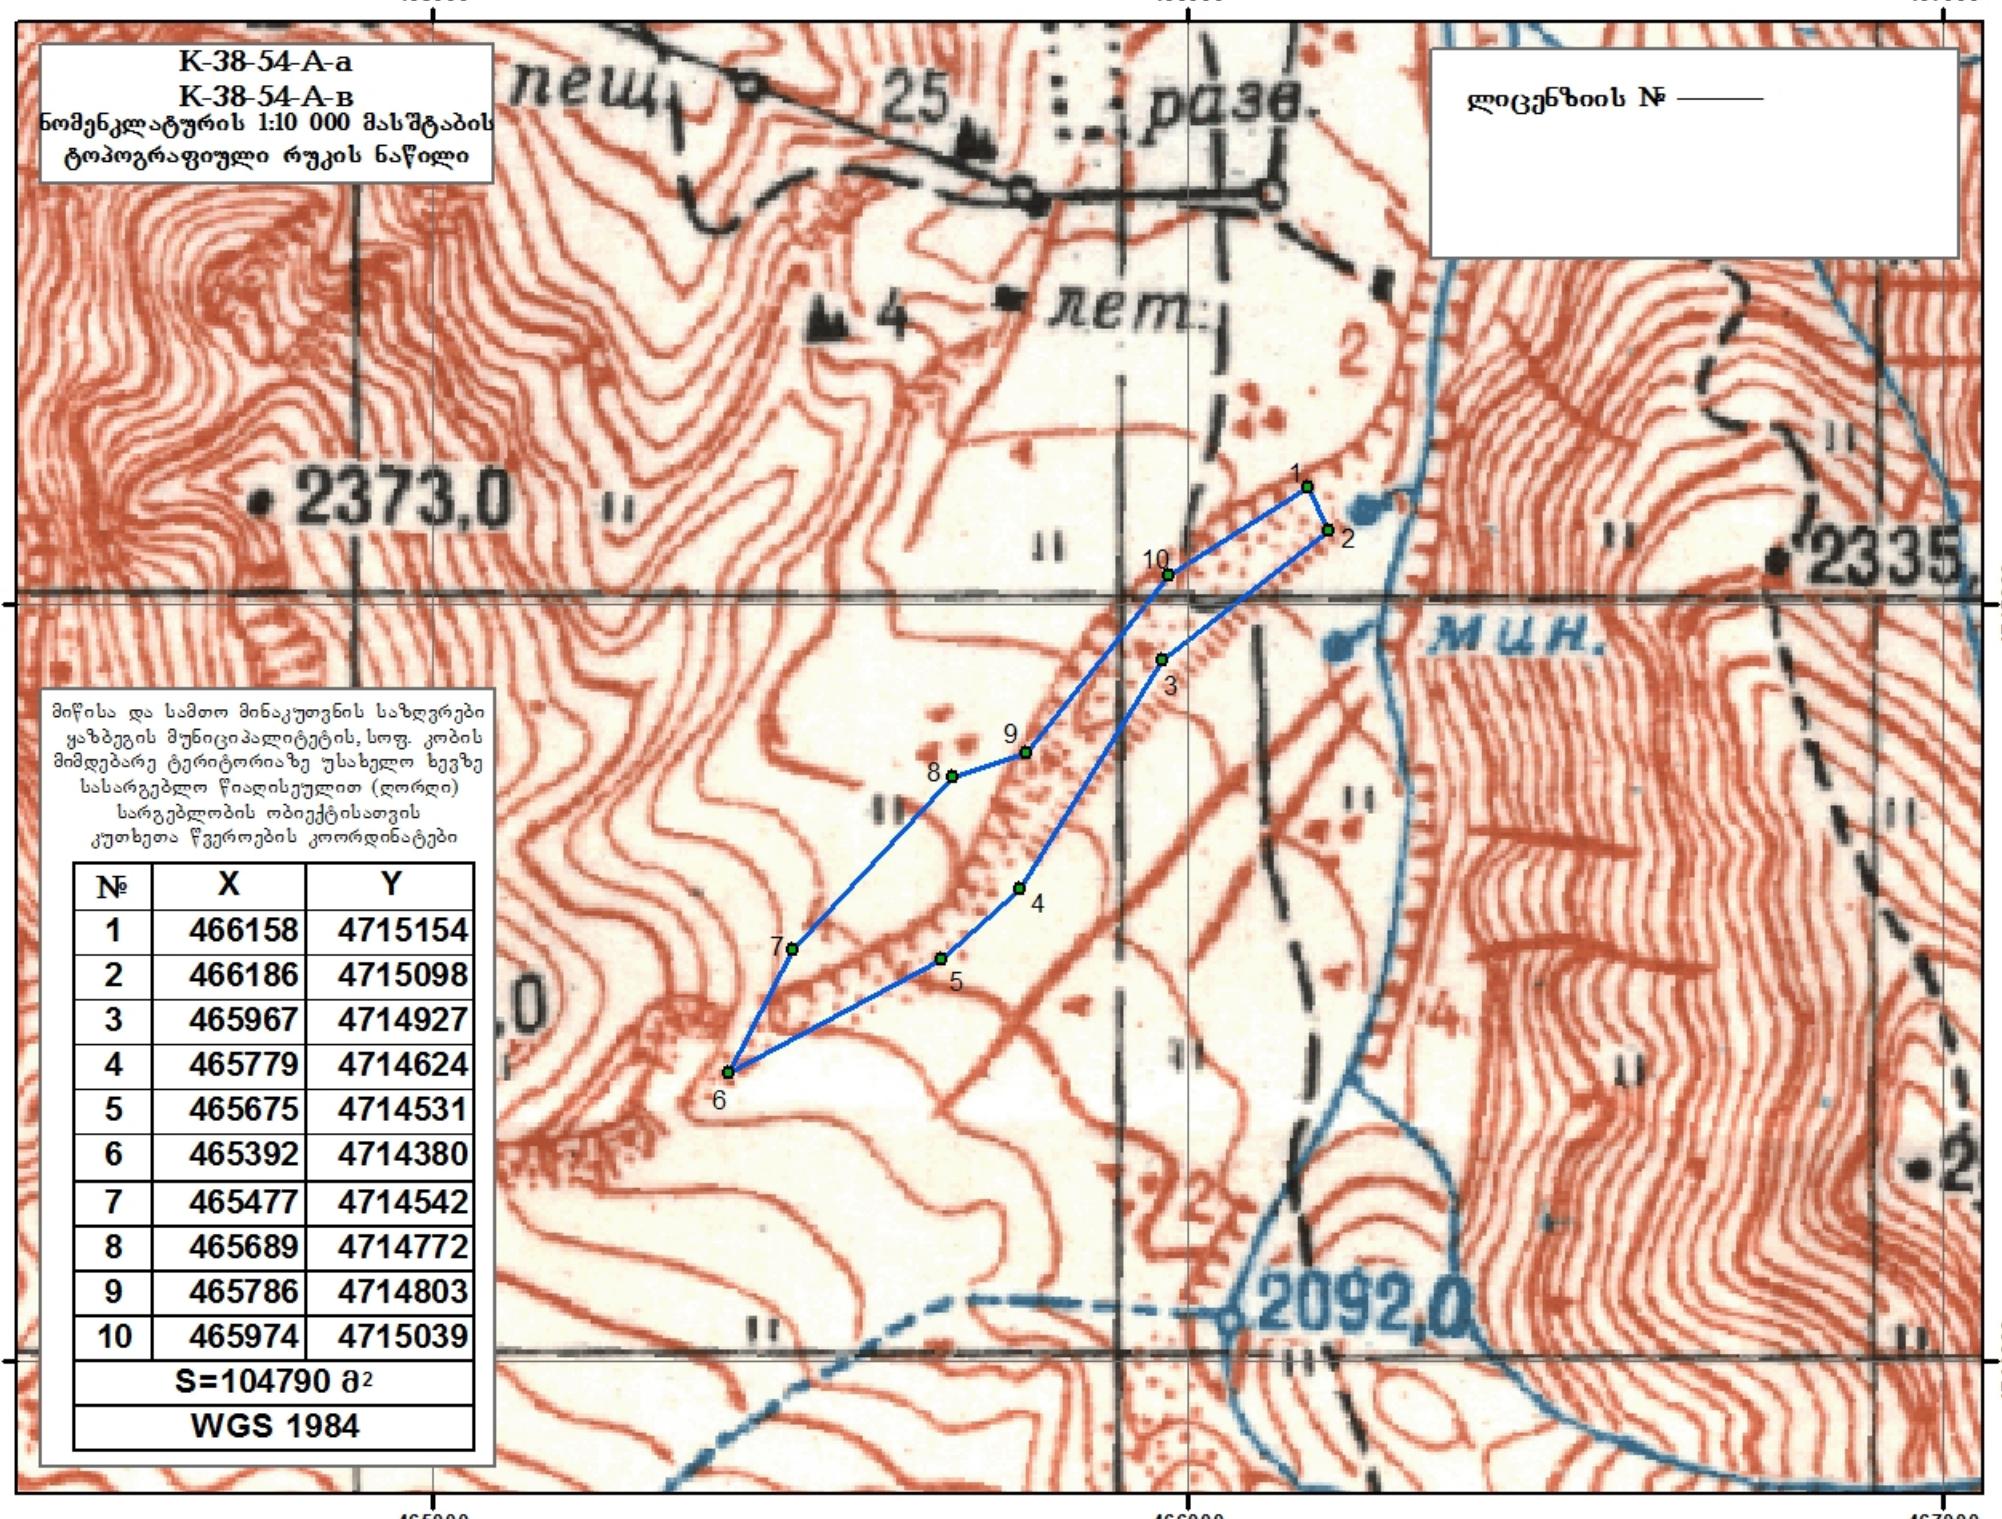
დანართი: გეოსაინფ. პაკ. 3 გვ; რუკა 1 გვ.
