ნენსკრის ჰიდროელექტროსადგურის პროექტი დამატებითი გარემოსდაცვითი და სოციალური კვლევები

ტომი 6 ბუნებრივი კატასტროფები და კაშხლის უსაფრთხოება

NENSKRA HYDROPOWER PROJECT
 Supplementary
 Environmental & Social Studies
 Volume 6 - Natural Hazards &
 Dam Safety

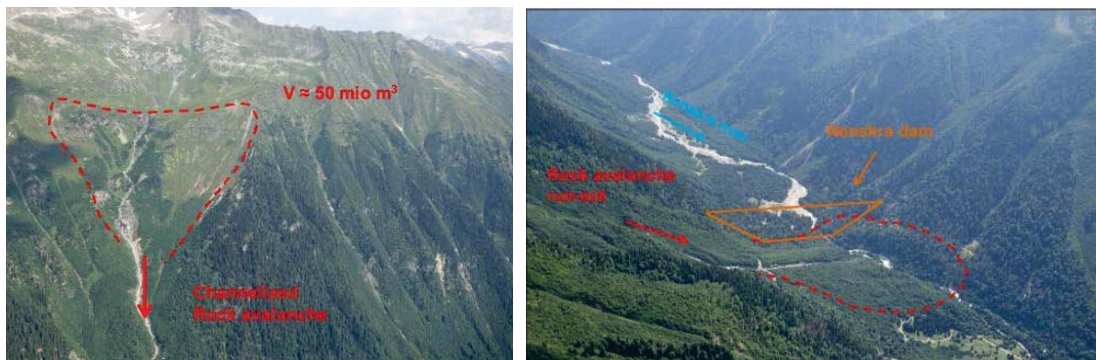
ნახაზი 4- მეწყერის ისტორიული მტკიცებულება კაშხლის ტერიტორიაზე / $V=50$ mio m³. არხის მიმართულებით ქვის ზვავი. ქვის ზვავის ნაკადი, ნენსკრას კაშხალი/.

ისტორიული მეწყერული დანალექების ვიზუალური მტკიცებულება კაშხლის ადგილზე. მარცხენა: ხედი მარცხენა ნაპირიდან მეწყერის შემთხვევის გამოყოფის ზონის მიმართულებით. მასალის მოცულობა სავარაუდოდ მნიშვნელოვნად ნაკლებია 50 მილიონ კუბურ მეტრზე. მარჯვენა: მეწყერის მაქსიმალური გავრცელება და საცდელი ზონა საპირისპირო ფერდობზე.

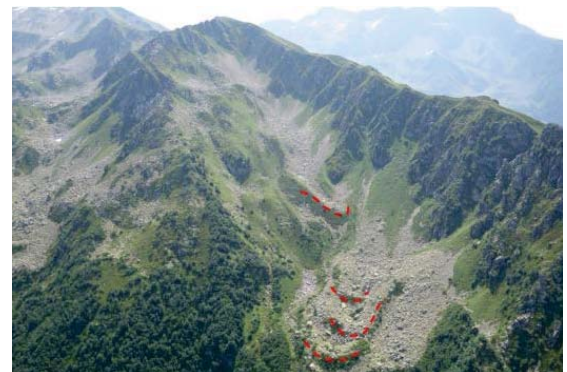
ნახაზი 5- ღვარცოფი/ზვავის არხები კაშხლის ტერიტორიაზე
/კაშხლის წინა ნაწილი, წყალგასაშვები, ფსკერული წყალგადასაშვები ზონა, პროექტის გარეთ/.

ღვარცოფების / ზვავების არხები მარცხენა ფერდობზე კაშხლის ზემოთ (მარცხნივ) და უკიდურესი მარჯვენა არხის ზედა ნაწილში (მარჯვნივ).

მარცხენა ნაპირზე (იხილეთ ნახაზი 3). არსებობს 3 ალუვიური / ღვარცოფული არხი, რომელიც უსწორდება (i) კაშხლის ზედა ფერდოს მთის მარცხენა ფერდობიდან; (ii) კაშხლის ქვედა ფერდოს და წყალსაგდების ტერიტორიას და (iii) ფსკერული წყალგამშვები გვირაბის პორტალის ტერიტორიას. მეოთხე არხი სავარაუდოდ მდებარეობს კაშხლის ქვედა ბიეფში. (ნახაზი 5).

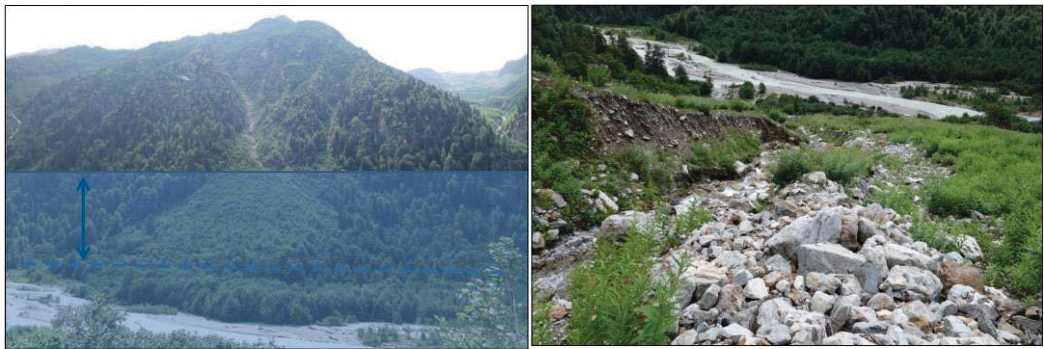
ნახაზი 7-ჩაძირული ალუვიური / კოლოვიური კონუსები

ალუვიური / კოლოვიური კონუსების ტიპური სიტუაცია, რომელიც ჩაიძირება წყალსაცავში და წყალსაცავის დაცლის (მარცხნივ) და ასეთი კონუსის ნიადაგის სტრუქტურის საფუძველზე, რომელიც შედგება დიდი მასშტაბის გრანულოვანი მასალისგან (რიყის ქვებიდან ბლოკებამდე) ქვიშა-ხრეშოვან მატრიცაზე (მარჯვნივ).

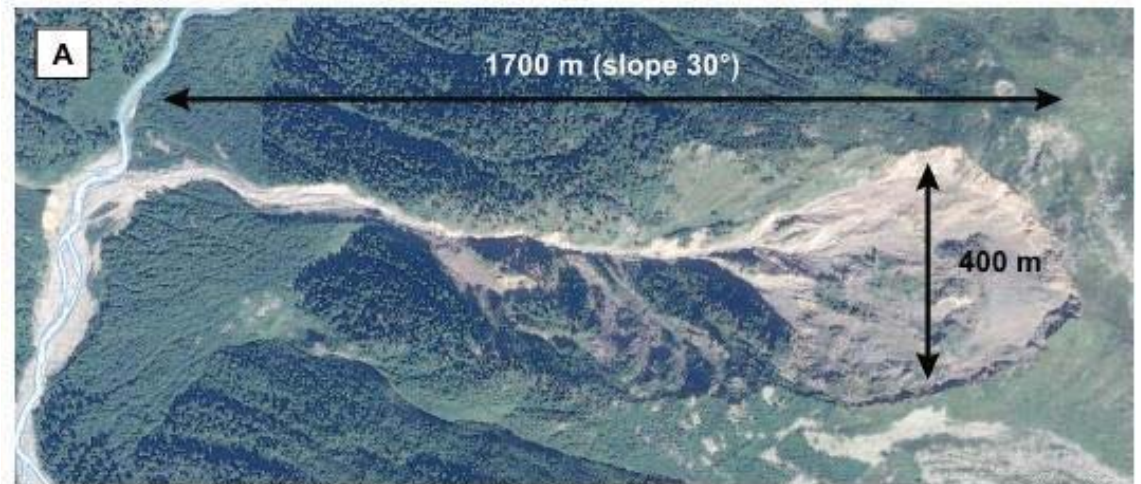
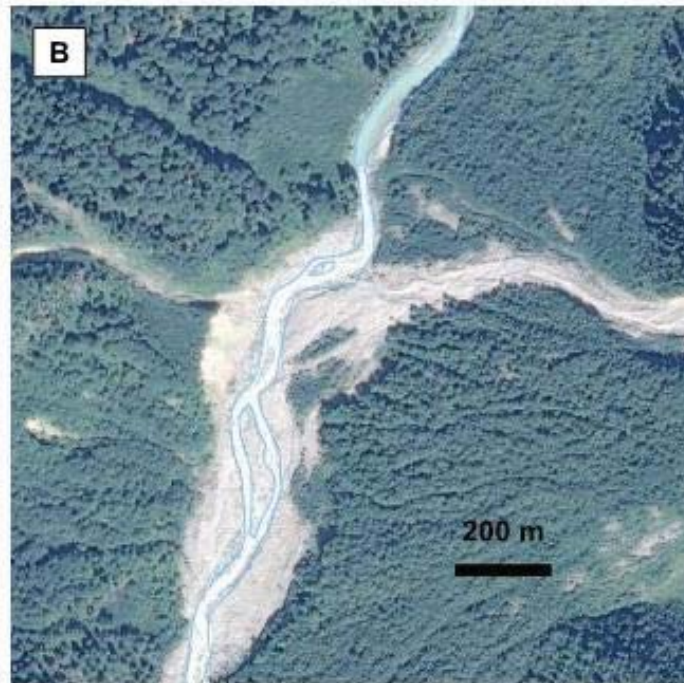
ნახაზი 8-წყალსაცავის ბოლოს 2.2. კმ ზედა ბიეფის ზონა.
კილომეტრი ზედა ბიეფის ზონა მიმოხილვა (A) და დეტალიზება მდინარე
ნენსკრასთან შესართავზე (B).
(A). 1700 მ (ფერდობი 30°).
(B). 200 მ.

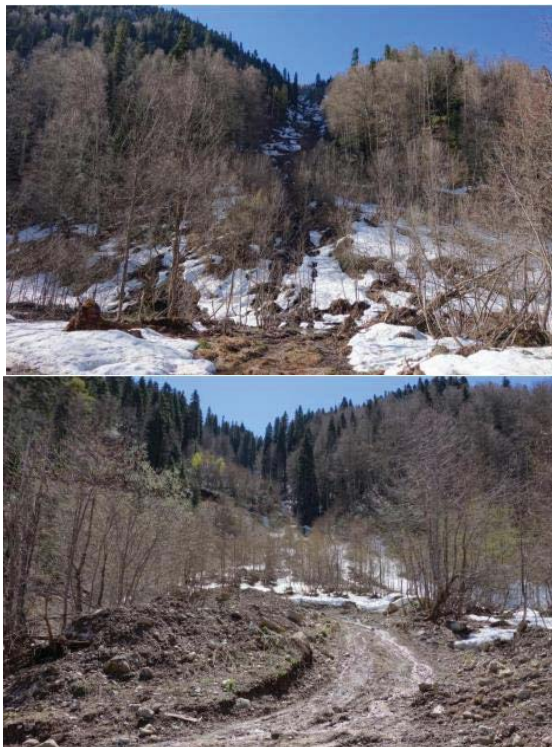
ნახაზი 9–წყალსაგდები და ზვავის და ღვარცოფის კალაპოტები

ალუვიური / ნაშალი მასების კონუსები შესაძლოა ღვარცოფული ნაკადების და თოვლის ზვავების აქტიურობით, რომელიც მდებარეობს კაშხლის ზედა ბიეფის ზედაპირზე (მარცხენა) და ზედაპირული წყალგადასასვლების საწყისი და შუა/ბოლო ნაწილი. (მარჯვენა).

წყალსაცავის წყალსაგდები იქნება გვირაბული ტიპის. ის სათანადოდ არის დაცული ზედაპირული პროცესებისგან, როგორცაა ზვავები, ღვარცოფები და გრუნტის მონაცვლეობით გამოწვეული სპონტანური მიწისძვრები, მაგრამ დაუცველია მცურავი ნაშალი მასებისგან ჩახერგვისაგან. რადგან წყალსაგდების შესასვლელი ხვრეტი არის ზვავებითა და ნაშალი მასებით ჩახერგვის საფრთხის ქვეშ, პროექტში შეტანილი იქნება დაცვის ზომები.

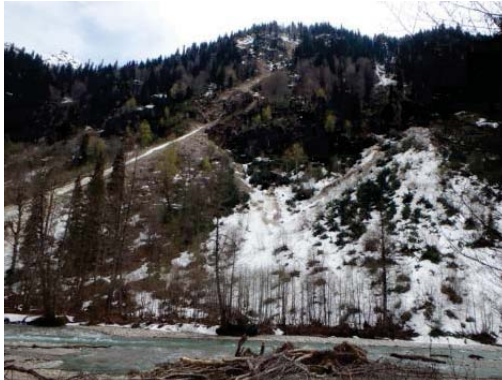
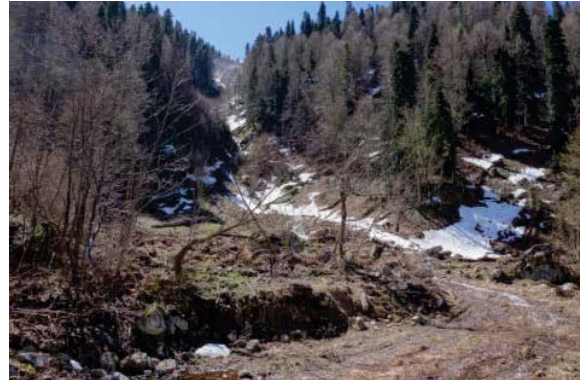
ნახაზი 11- ფსკერული წყალგამშვების შესასვლელი და გამოსასვლელი პორტალების ადგილმდებარეობა

ფსკერული წყალგამტარის შესასვლელი პორტალი მდებარეობს თოვლით დაფარული ნაშალი მასების კონუსების ძირში ფოტოსურათის მარჯვენა მხარეს (მარცხენა სურათი). ალუვიური / ნაშალი მასების კონუსები თოვლის ზვავების აქტივობით, რომელიც მდებარეობს ფსკერის გამშვები გვირაბის გამოსასვლელი პორტალის ტერიტორიაზე (მარჯვენა სურათი).

ფსკერული წყალგამტარის შესასვლელი და გაგამოსასვლელი პორტალები მდებარეობს იმ ზონაში, რომელიც პოტენციურად ალუვიური / ნაშალი მასების კონუსების ზემოქმედების ქვეშ არის მოქცეული ღვარცოფისა და ზვავის შესაძლო აქტივობის გამო. კონკრეტულად, არსებობს შესასვლელი პორტალის მცურავი ნაშალი მასალითა (ძლიერი ნალექები, ზვავები) და ღვარცოფული ნაკადებით ჩახერგვის საფრთხე. პროექტში გათვალისწინებული იქნება აღნიშნული შესაძლო საფრთხეები, რადგან ფსკერული წყალგამტარი არის უსაფრთხოების ფაქტორი, რომელიც იძლევა წყალსაცავის წყლის დონის დაკლების შესაძლებლობას, მისი ბლოკირება შეაჩერებს ასევე ეკოლოგიური ნაკადის გაშვებას ქვედა ბიეფში, რაც გამოიწვევს არასასურველ ეკოლოგიურ შედეგებს.

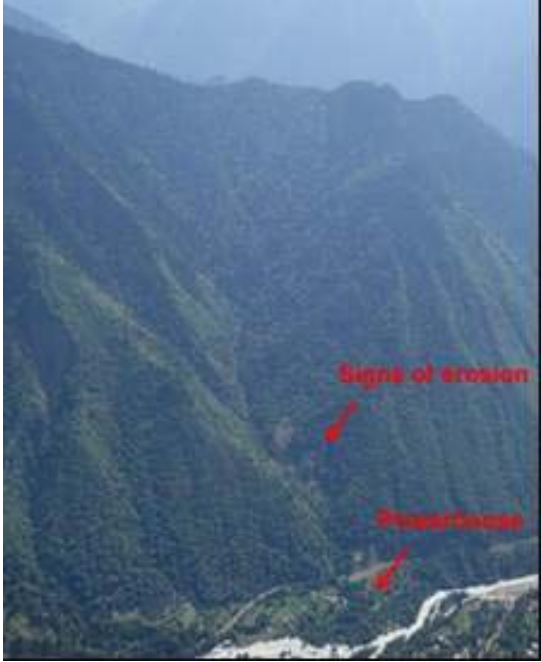
ნახაზი 12 – ჰიდროელექტროსადგურის ტერიტორიის და მცირე ხეობის აეროფოტოგამოსახულება / ეროზიის ნიშნები, ელექტროსადგური /

ჰიდროელექტროსადგურის მდებარეობა შეიცვალა ძირითადი პროექტირების დროს და გადატანილ იქნა ათეული მეტრის დაშორებით ქვედა ბიეფისკენ, ნაკადულებისგან მოშორებით. აქედან გამომდინარე, ის მოცილებული იქნება ქანების ჩამოშლის საფრთხის მქონე ადგილებს. თოვლის ზვავები და ქანების ჩამოშლა სავარაუდოდ გავლენას არ მოახდენს ლექტროსადგურზე. საფრთხეების დამატებითი კვლევები განხორციელდება მოსალოდნელი ღვარცოფების დაბალის რისკის ასადასტურებლად და საჭიროების შემთხვევაში განისაზღვრება და განხორციელდება დაცვის ღონისძიებები. აღნიშნული უსაფრთხოების ზომები მითითებულია წინამდებარე ანგარიშში, როგორც:

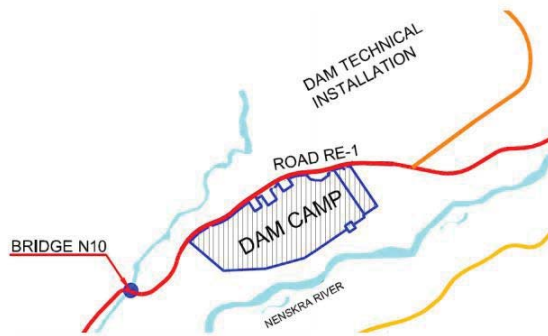
ნახაზი 13 – ნენსკრას კაშხლის მშენებელთა ბანაკის და ტექნიკური მოწყობილობის ადგილმდებარეობის სქემა

/ხიდი #10, კაშხლის ტექნიკური მონტაჟი, გზა RE-1, კაშხლის ბანაკი, მდინარე ნენსკრა/.

კაშხლის ბანაკის და ტექნიკური მოწყობილობის სქემა გამოსახულია ნახაზზე 13. ის მდებარეობს ქვედა ბიეფში, კაშხლიდან დაახლოებით 2 კილომეტრში.

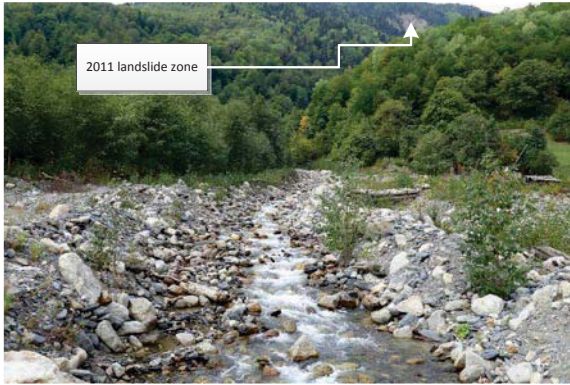
Lekverari torrent
Photo taken from Nakra village.
2011 landslide visible in upstream gorge

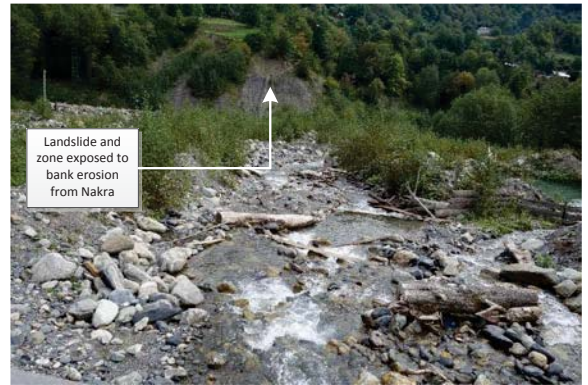
Lekverari torrent at Nakra village – looking downstream to the confluence with Nakra

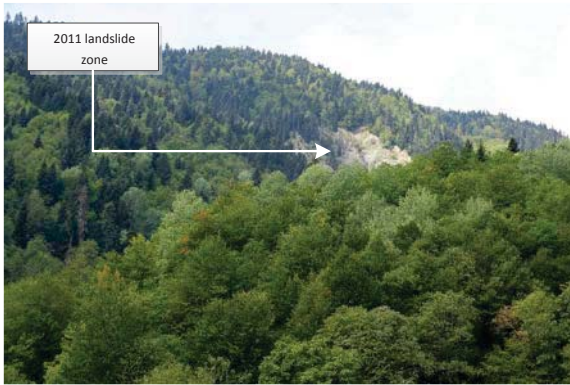
Lekverari gorge - zone exposed to landslide risk

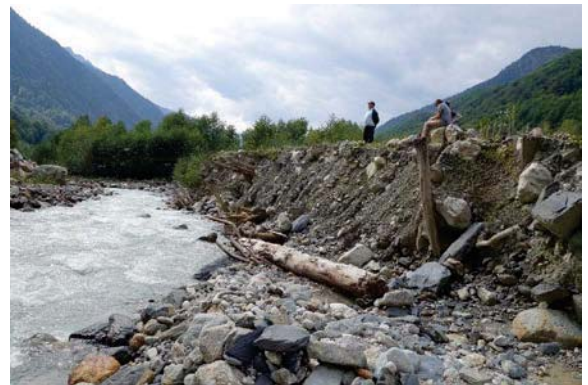
Nakra River – at Nakra village – remains of solid material transported by Lekverari torrent following landslide in 2011 – and which blocked the Nakra
Illustrates the depth of material that blocked the river

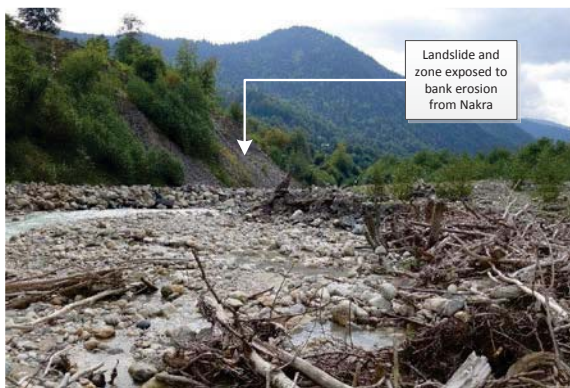
Lekverari torrent aluvial fan at confluence with Nakra River

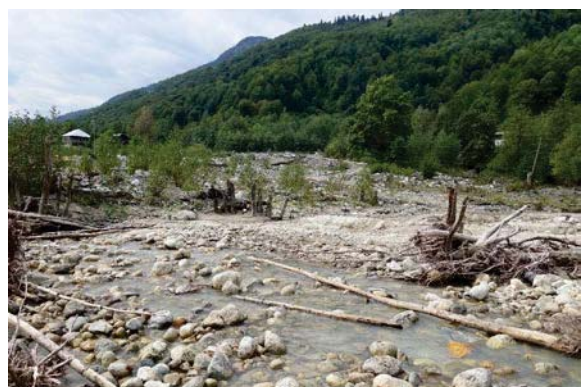
Lekverari torrent aluvial fan at confluence with Nakra River

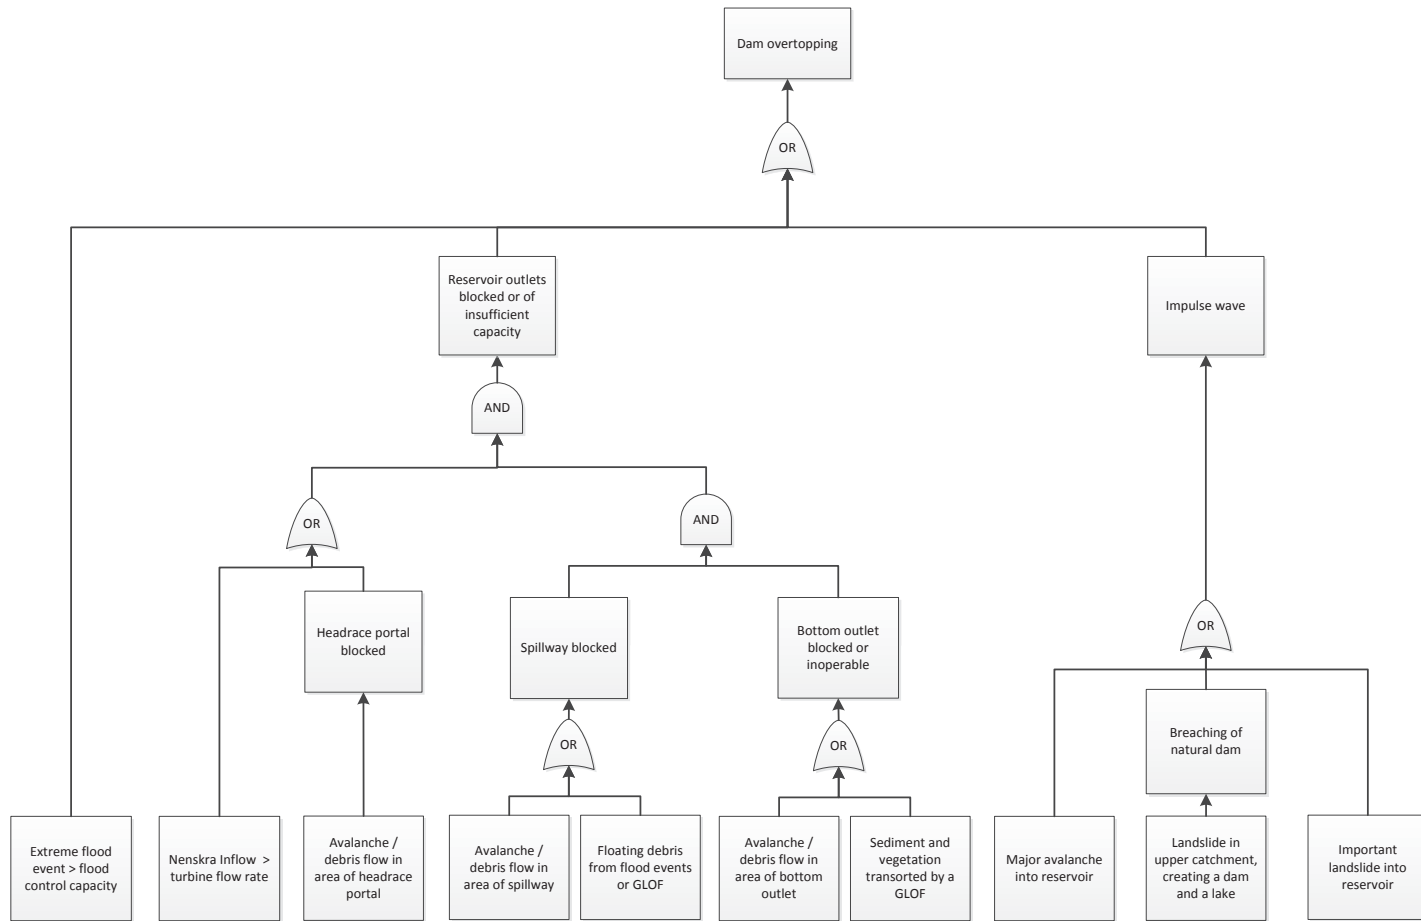
ნახაზი 18 – პრობლემების დიაგრამა, რომლებიც იწვევენ კაშხალზე წყლის გადავლებას ექსპლუატაციის დროს

კაშხლის გადავსება ან წყალსაცავის გამშვებები ბლოკირებულია ან ხელმიუწვდომელია, იმპულსური ტალღა და / ან შესასვლელი პორტალი ბლოკირებულია. წყალგადასაშვები ბლოკირებულია, ფსკერული გამშვები ბლოკირებულია ან არაოპერირებადი. ექსტრემალური წყალდიდობის შემთხვევა > წყალდიდობის კონტროლის შესაძლებლობა, ნენსკრას მოდინება > ტურბინის სიმძლავრე, ზევის / ღვარცოვის ნაკადები შესასვლელი პორტალის ტერიტორიაზე. ზევის / ღვარცოვის ნაკადები წყალსაგდების ტერიტორიაზე; ტივტივა ნაშალი მასალა წყალდიდობის მოვლენებიდან ან GLOF-გან. ზევის / ღვარცოვის ნაკადები ფსკერული წყალგამშვების ტერიტორიაზე. სედიმენტები და მცენარეულობა, ჩამოტანილი GLOF-ის შედეგად. მასშტაბური ზევი წყალსაცავში. ბუნებრივი კაშხლის გარღვევა, მეწყერი ზედა აუზში, რომელიც ქმნის კაშხალს და ტბას. მნიშვნელოვანი მეწყერი წყალსაცავში.

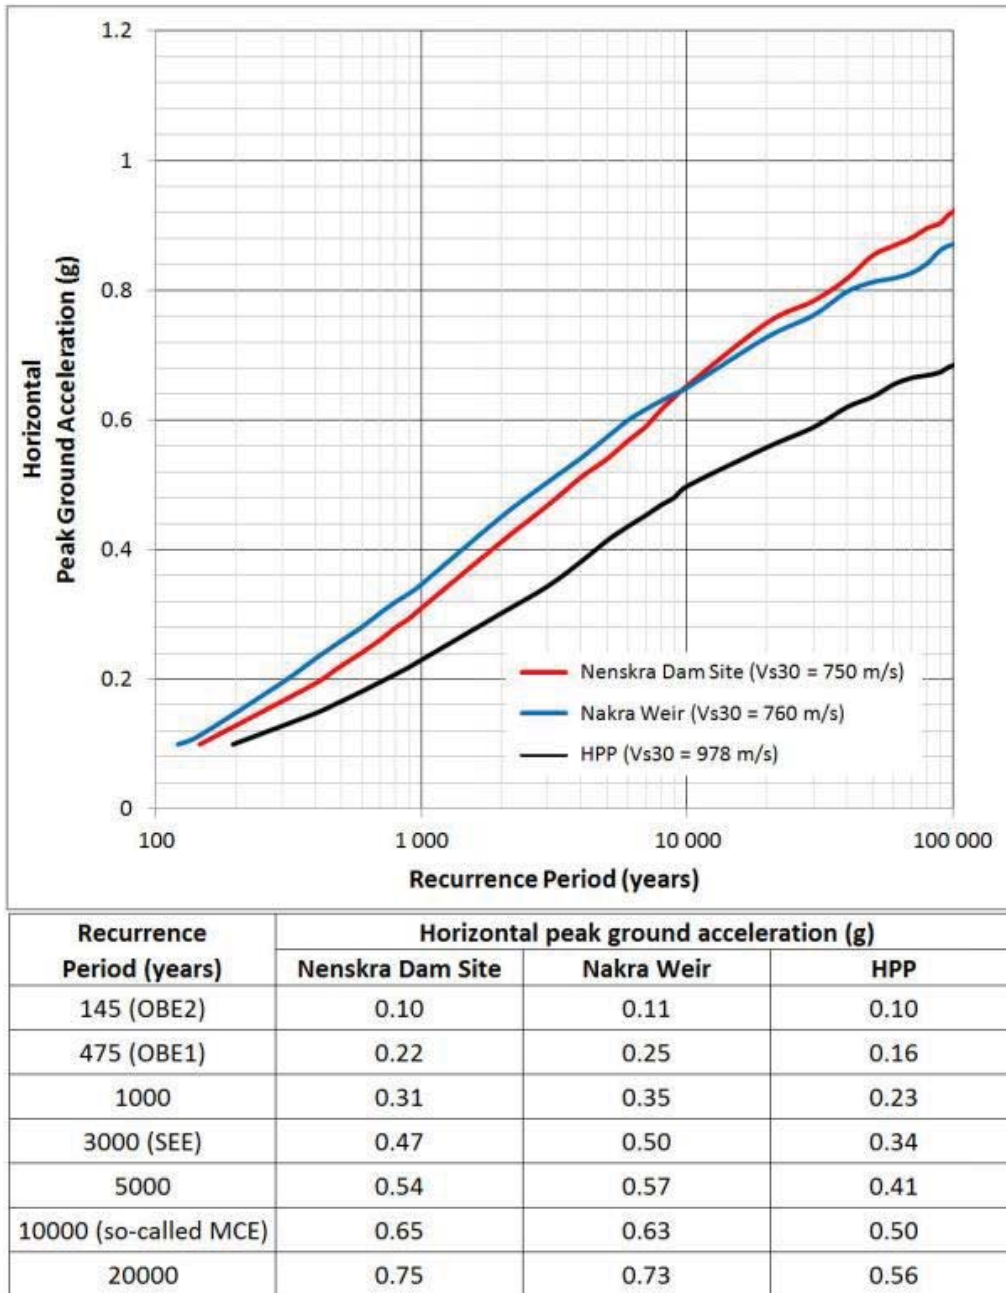
ნახაზი A4-5 : სავარაუდო რისკების განმეორების მრუდები /გრუნტის მაქსიმალური ჰორიზონტალური აჩქარება (g)

წყარო: ნენსკრას ჰესი. მიწისძვრის საფრთხის შეფასება

გამოყენებული იქნა მონტე-კარლოს მეთოდი პროექტის ტერიტორიაზე გრუნტის მოძრაობის სიხშირის და მაგნიტუდის განსაზღვრისათვის. დადგინდა, რომ მიწისძვრის სიმძლავრე არის 7.5 მომენტის მაგნიტუდის სკალით (Mw).

რისკის მრუდები და გრუნტის მაქსიმალური ჰორიზონტალური აჩქარება (PGA) წარმოდგენილია ნახაზზე A4-5.
