საჯარო სამართლის იურიდიული პირი წიალის ეროვნული სააგენტო

პოზიცია	საინფორმაციო კითხვარი																											
1	წიაღითსარგებლობის ობიექტი – დაბა ხარაგაულის მუნიციპალიტეტის სოფ. ლელვანის მიმდებარე ტერიტორიაზე “ლელვანის” სათავე ნაგებობიდან მიწისქვეშა მტკნარი წყლის მოპოვება.																											
2	წიაღითსარგებლობის ობიექტის (წყაროს, ჭის, ჭაბურღილის) მდებარეობა

ხარაგაულის მუნიციპალიტეტის
სოფ. დუღანის
მიმდებარე ტერიტორიაზე არსებული
სახარგებლო წიაღისეულით (წვანილი)
ხარგებლობის ობიექტის კოორდინატი

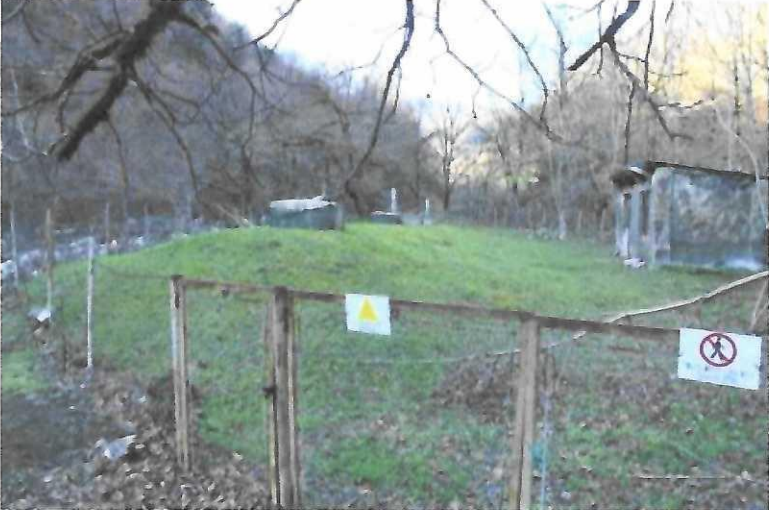
<p style="text-align: center;"><i>ადგილზე გადამოწმებისას გაირკვა, რომ წარმოდგენილ კოორდინატებში (დაბა ხარაგაულის სათავე ნაგებობა) ჭა/ ჭაბურღილი/წყარო არ დაფიქსირდა. შესაბამისად, მოხდა მათი კორექტირება</i></p>	№	X	Y	1	350996.8100	4653915.0200	2	350949.0200	4653865.8100	3	351127.1900	4653804.3500	4	353982.2513	4646755.1039	WGS 1984			№	X	Y	1	353982.2513	4646755.1039	WGS 1984

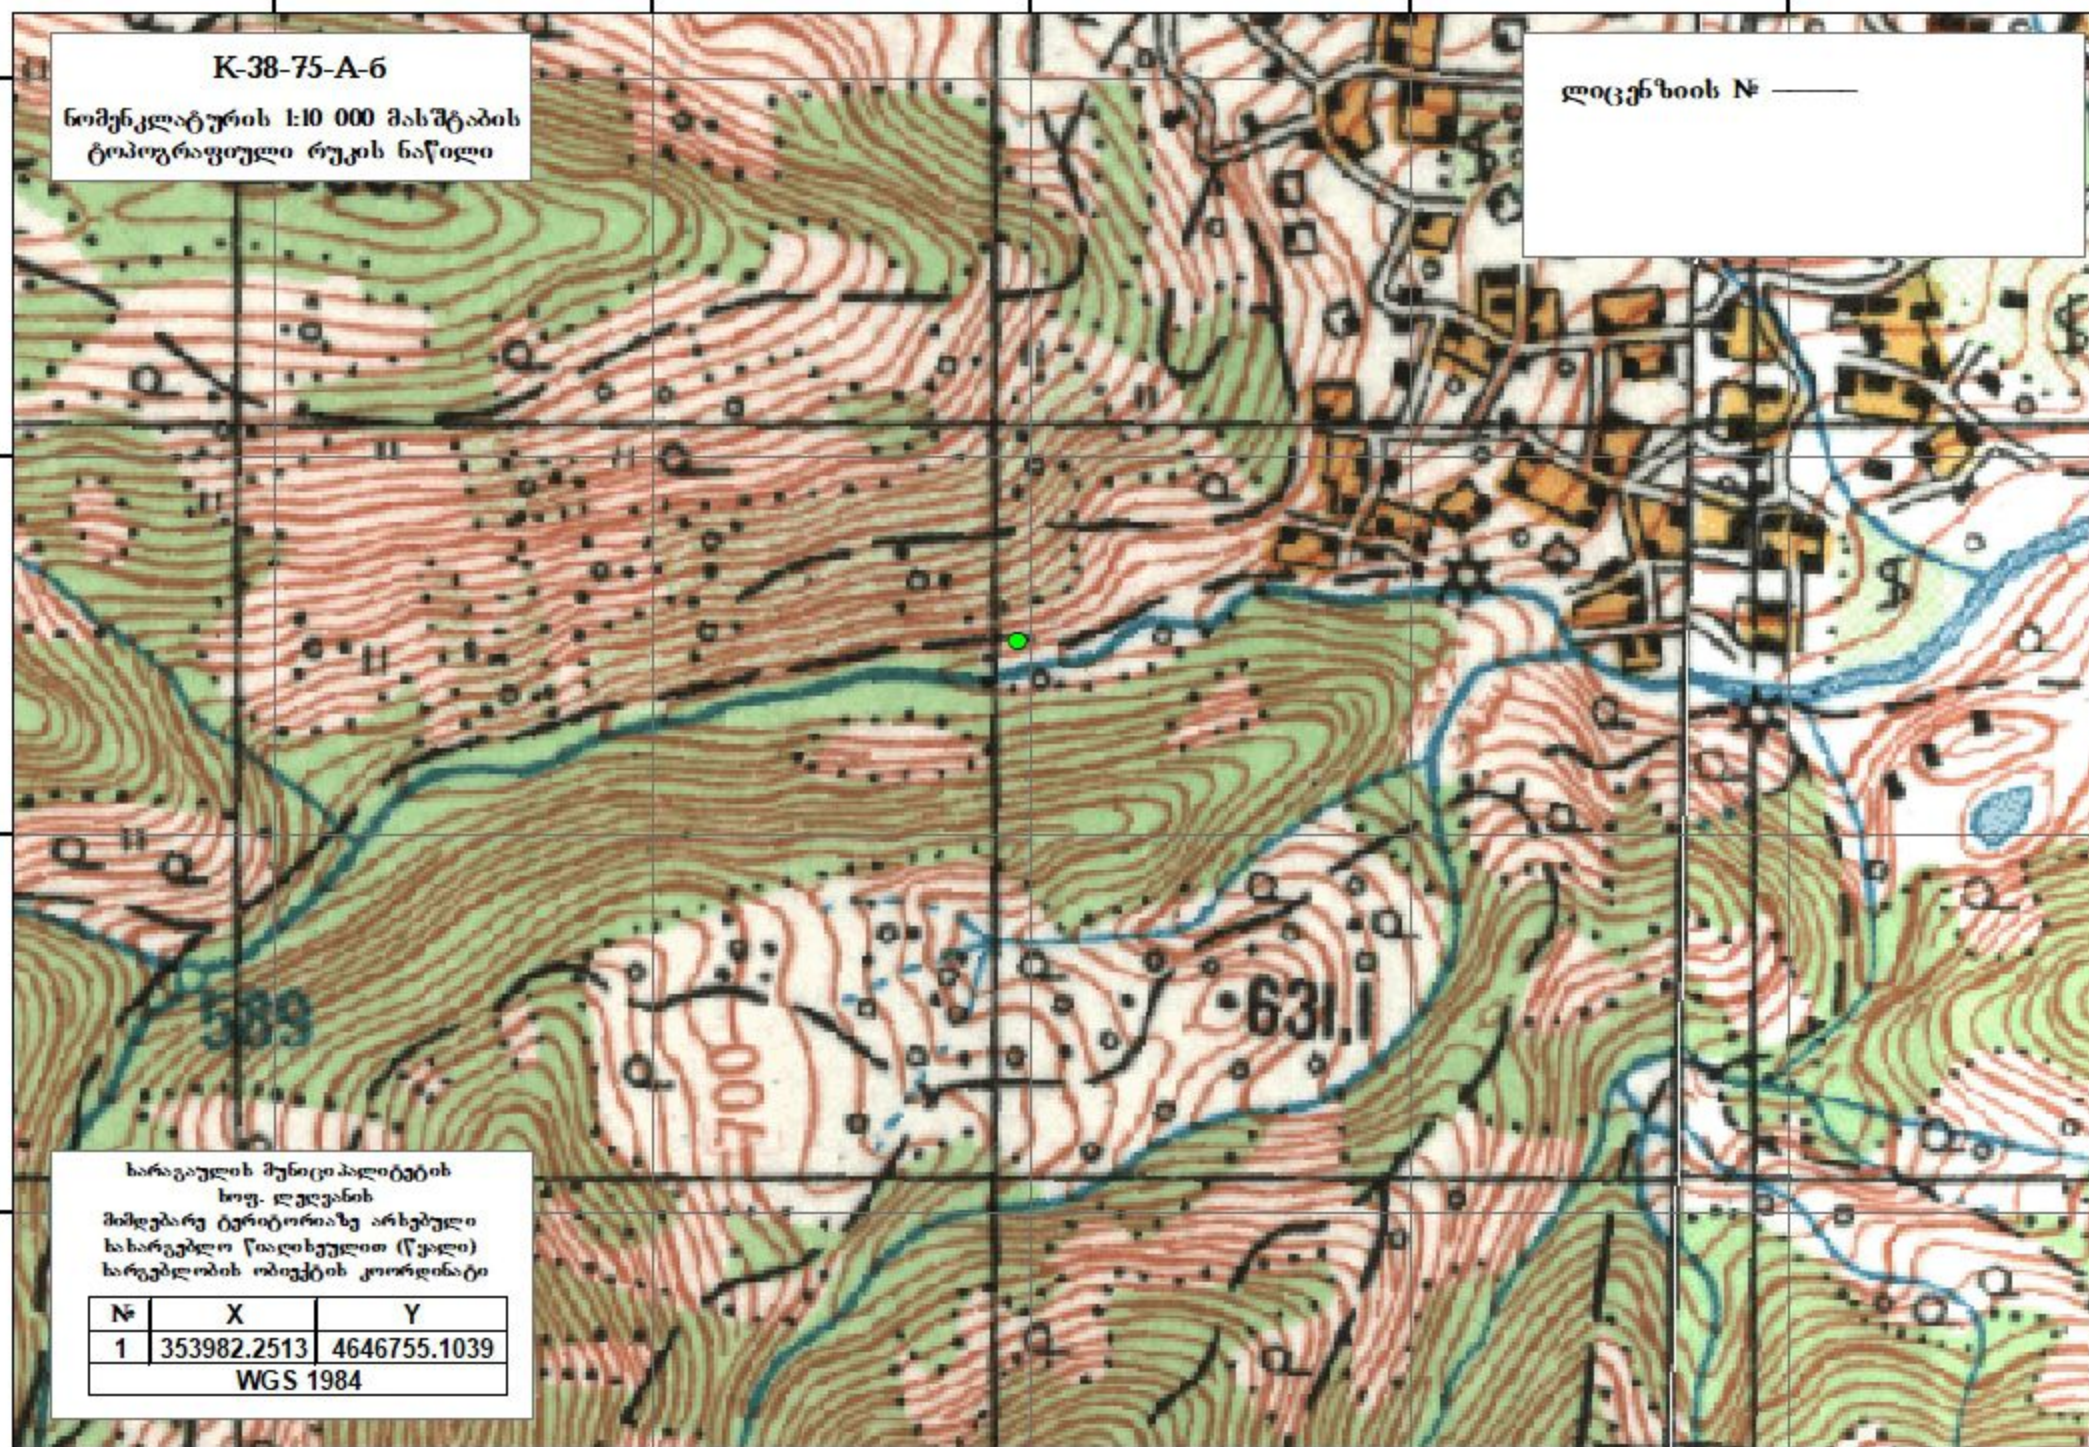
K-38-75-A-6

ნომენკლატურის 1:10 000 მასშტაბის
ტოპოგრაფიული რუკის ნაწილი

№	X	Y
1	353982.2513	4646755.1039
WGS 1984
