საჯარო სამართლის იურიდიული პირი წიალის ეროვნული სააგენტო

გაცნობებთ, რომ „100 საინვესტიციო შეთავაზება ბიზნესს“ პროექტის ფარგლებში, სსიპ წიალის ეროვნული სააგენტო გეგმავს გამოაცხადოს აუქციონი ბოლნისის მუნიციპალიტეტში, სოფ. ქვემო ბოლნისის მიმდებარე ტერიტორიაზე, „გულარის“ ტუფის მოსაპოვებლად სასარგებლო წიალისეულის მოპოვების ლიცენზიის გაცემის მიზნით.

გეოსაინფორმაციო პაკეტი

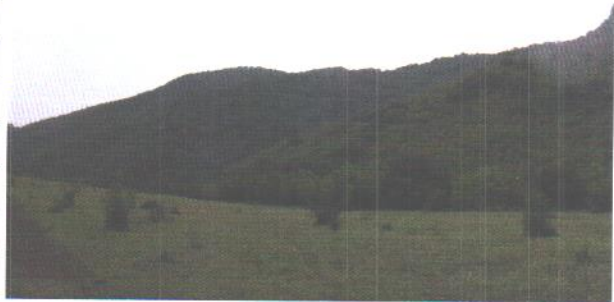
<table><tr> <th>№</th> <th>X</th> <th>Y</th> </tr><tr> <td colspan="3" style="text-align: center;">S= 116200 კვ.მ</td> </tr><tr> <td colspan="3" style="text-align: center;">WGS 1984</td> </tr></table>

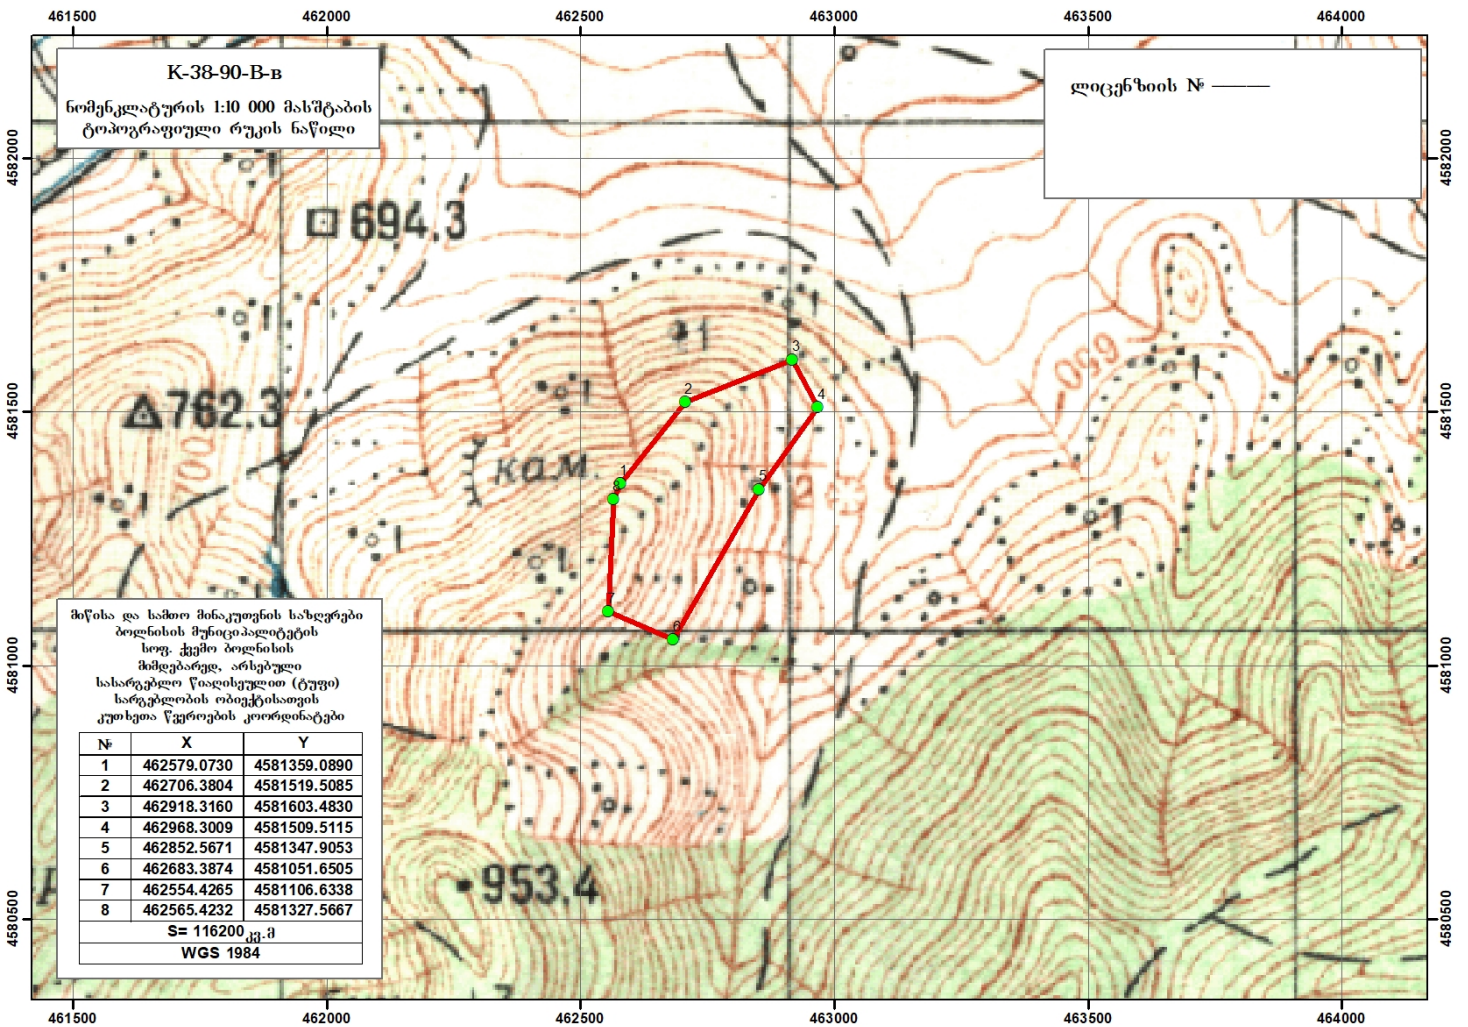
დანართი: ტოპოგრაფიული რუკა - 1 ცალი, გეოსაინფორმაციო პაკეტი - 3 გვ. Shape ფაილი.

გეოსაინფორმაციო პაკეტი და რუკა თან ახლავს სკრინინგის განცხადებას დანართის სახით.
