გეოსაინფორმაციო პაკეტი

პოზიცია	საინფორმაციო კითხვარი																					
1	წიაღითსარგებლობის ობიექტი – ახალბედისეულის ბაზალტის გამოვლინება																					
2	გენეტიკური ტიპი – ვულკანოგენური																					
3	სასარგებლო წიაღისეულის სამრეწველო ტიპი – სამშენებლო																					
4	წიაღითსარგებლობის ობიექტის მდებარეობა და ტერიტორიის ზოგადი აღწერა																					
4.1	რეგიონი – იმერეთი																					
4.2	მუნიციპალიტეტი – ხონი																					
4.3	უახლოესი დასახლებული პუნქტი – სოფელი ახალბედისეული																					
4.4	დაშორება მნიშვნელოვანი პუნქტიდან – რ/ც ხონიდან 9-10 კმ (პირდაპირი მანძილი)																					
4.5	მანძილი სახელმწიფო საზღვრიდან / სანაპირო ზოლიდან – აღემატება 10 კმ-ს / აღემატება 20 კმ-ს.																					
4.6	მდინარის აუზი (ან მთათა სისტემა) – მდ. ცხენისწყალი																					
4.7	წიაღითსარგებლობის ობიექტის კოორდინატები –

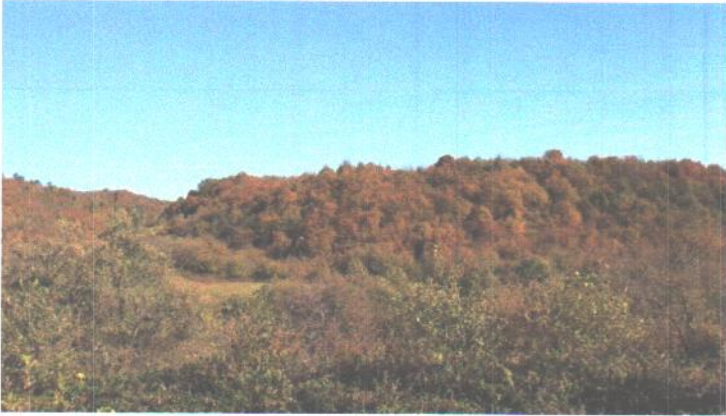
<table><tr> <th>№</th> <th>X</th> <th>Y</th> </tr><tr> <td>1</td> <td>293502</td> <td>4697033</td> </tr><tr> <td>2</td> <td>293895</td> <td>4696907</td> </tr><tr> <td>3</td> <td>293596</td> <td>4696617</td> </tr><tr> <td>4</td> <td>293349</td> <td>4696791</td> </tr><tr> <td colspan="3">S=119020 მ²</td> </tr><tr> <td colspan="3">WGS 1984</td> </tr></table>
