გეოსაინფორმაციო პაკეტი

პოზიცია	საინფორმაციო კითხვარი																											
1	წიაღითსარგებლობის ობიექტი - მათხოჯი-უძლოურის მინერალური პიგმენტების (მუმია) საბადო																											
2	გენეტიკური ტიპი - დანალექი																											
3	სასარგებლო წიაღისეულის სამრეწველო ტიპი - მინერალური საღებავების წარმოება																											
4	წიაღითსარგებლობის ობიექტის მდებარეობა და ტერიტორიის ზოგადი აღწერა																											
4.1	რეგიონი - იმერეთი																											
4.2	მუნიციპალიტეტი - ხონი																											
4.3	უახლოესი დასახლებული პუნქტი - სოფელი ხიდი																											
4.4	დაშორება მნიშვნელოვანი პუნქტიდან - რ/ც ხონიდან 9-10 კმ (პირდაპირი მანძილი)																											
4.5	მანძილი სახელმწიფო საზღვრიდან / სანაპირო ზოლიდან - აღემატება 5 კმ-ს / აღემატება 20 კმ-ს.																											
4.6	მდინარის აუზი (ან მთათა სისტემა) - მდ. ცხენისწყალი																											
4.7	წიაღითსარგებლობის ობიექტის კოორდინატები -

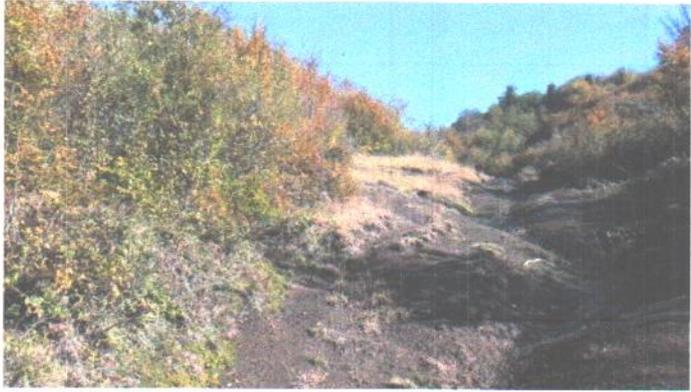
<table><tr> <th>№</th> <th>X</th> <th>Y</th> </tr><tr> <td>1</td> <td>290474</td> <td>4696463</td> </tr><tr> <td>2</td> <td>290673</td> <td>4696827</td> </tr><tr> <td>3</td> <td>291034</td> <td>4696977</td> </tr><tr> <td>4</td> <td>291133</td> <td>4696829</td> </tr><tr> <td>5</td> <td>290843</td> <td>4696653</td> </tr><tr> <td>6</td> <td>290646</td> <td>4696483</td> </tr><tr> <td colspan="2">S = 135 230 კვ.მ</td> <td></td> </tr><tr> <td colspan="2">WGS 1984</td> <td></td> </tr></table>
