ხარბაულის მუნიციპალიტეში, "ღორეშას"  
გამარბარილობული კირქვის ბამოვლინების  
ბეოლობიური რუბა  
მასშტაბი სქემატური

ხარაგაულის მუნიციპალიტეტში  
 „ღორეშას“ გამარბარილოვებული  
 კირქვის გამწვანების II უბნის  
 ლითოლოგიური ჭრილები

ხარაგაულის მუნიციპალიტეტში „ღორეშას“  
გამარმატილოვებული კირქვის გამოვლინების II უბანი  
კარიერის მდგომარეობა მუშაობის დაწყების  
მომენტისათვის  
მასშტაბი 1:2000

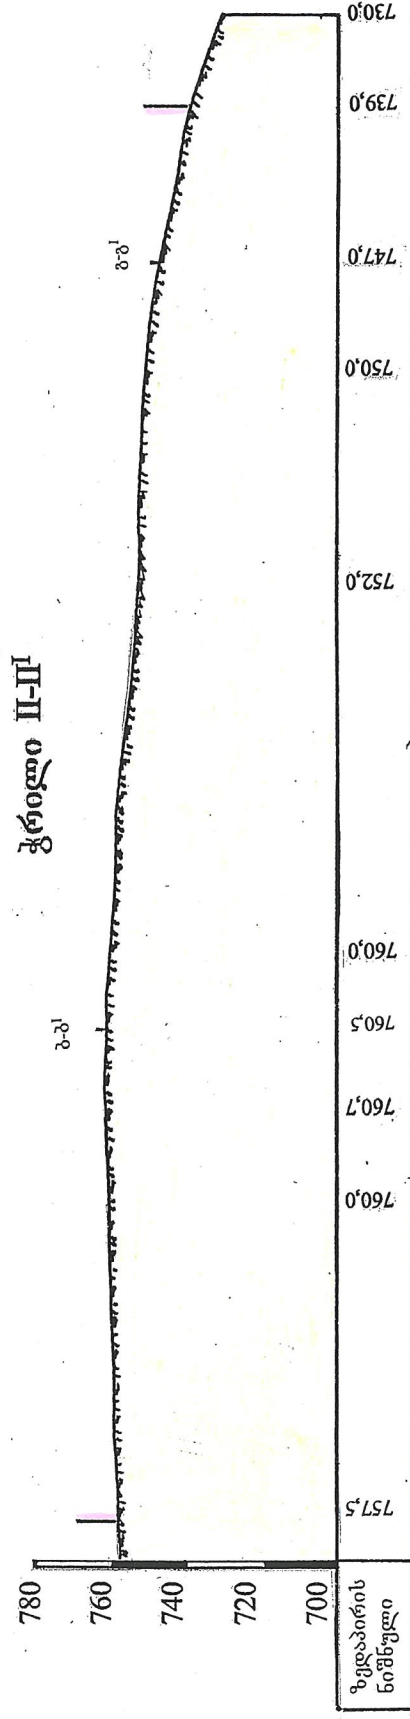
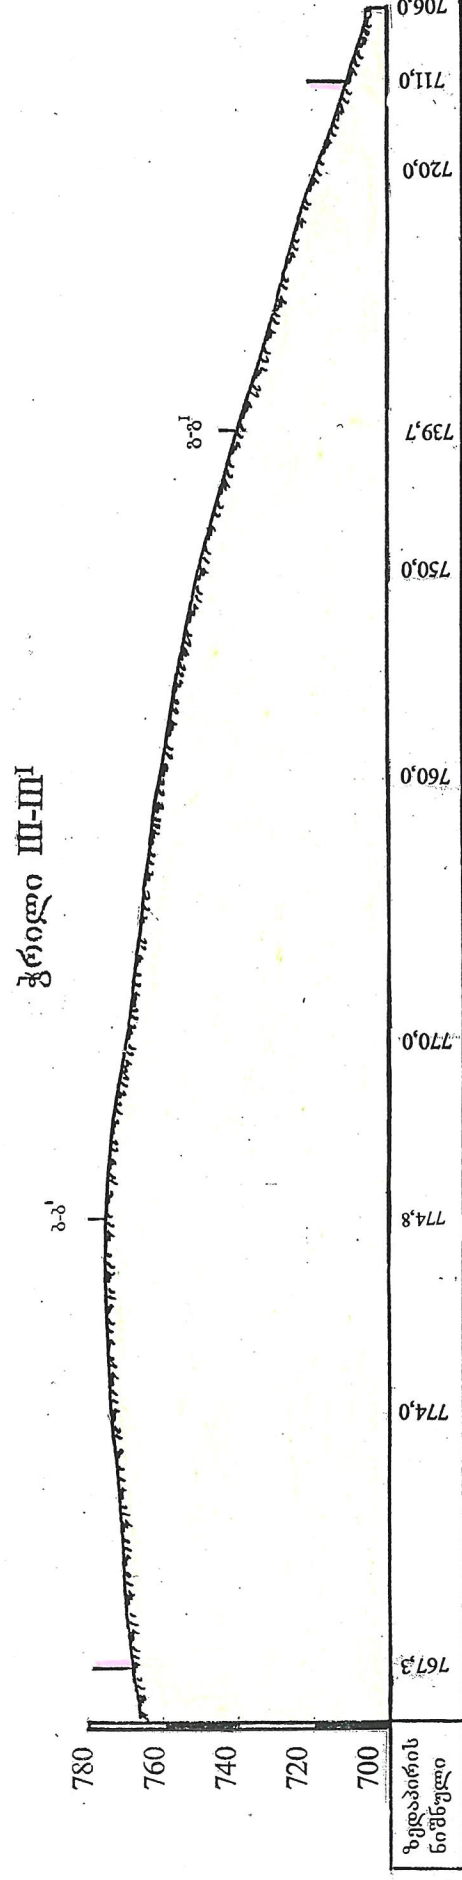
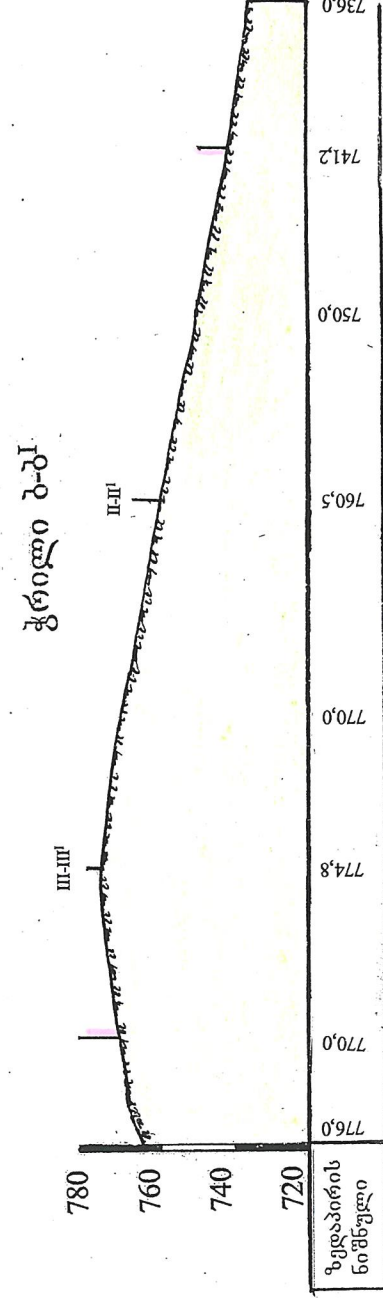
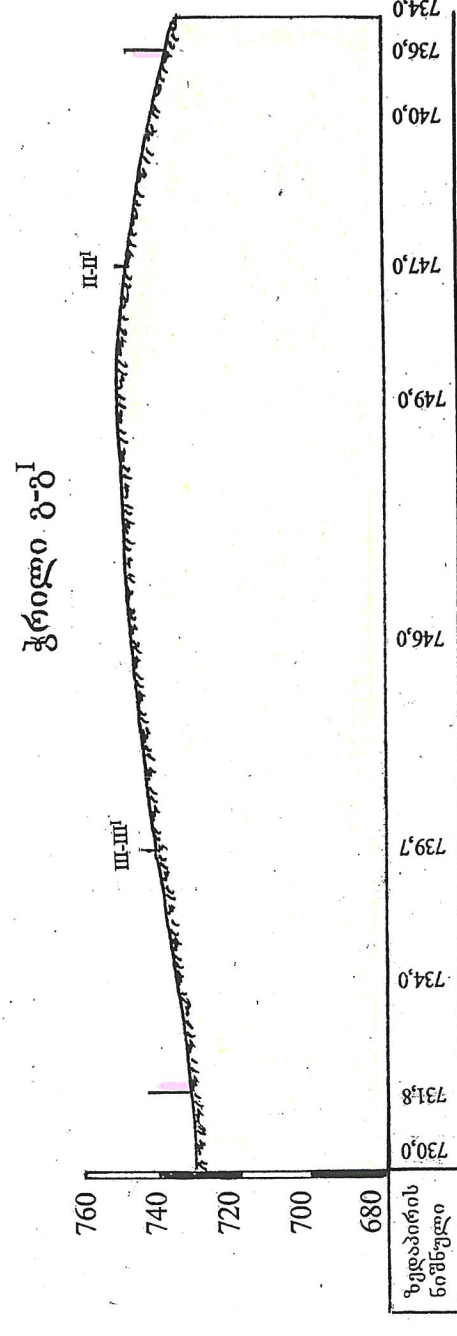
მასშტაბი 1:2000

- 734.0 — ნიადაგის ფენი, დელევიური თიხა კირქვის ნატეხებით
- მარმარილოსებური კირქვა
- სამთო მინაკუთვანის კონტური

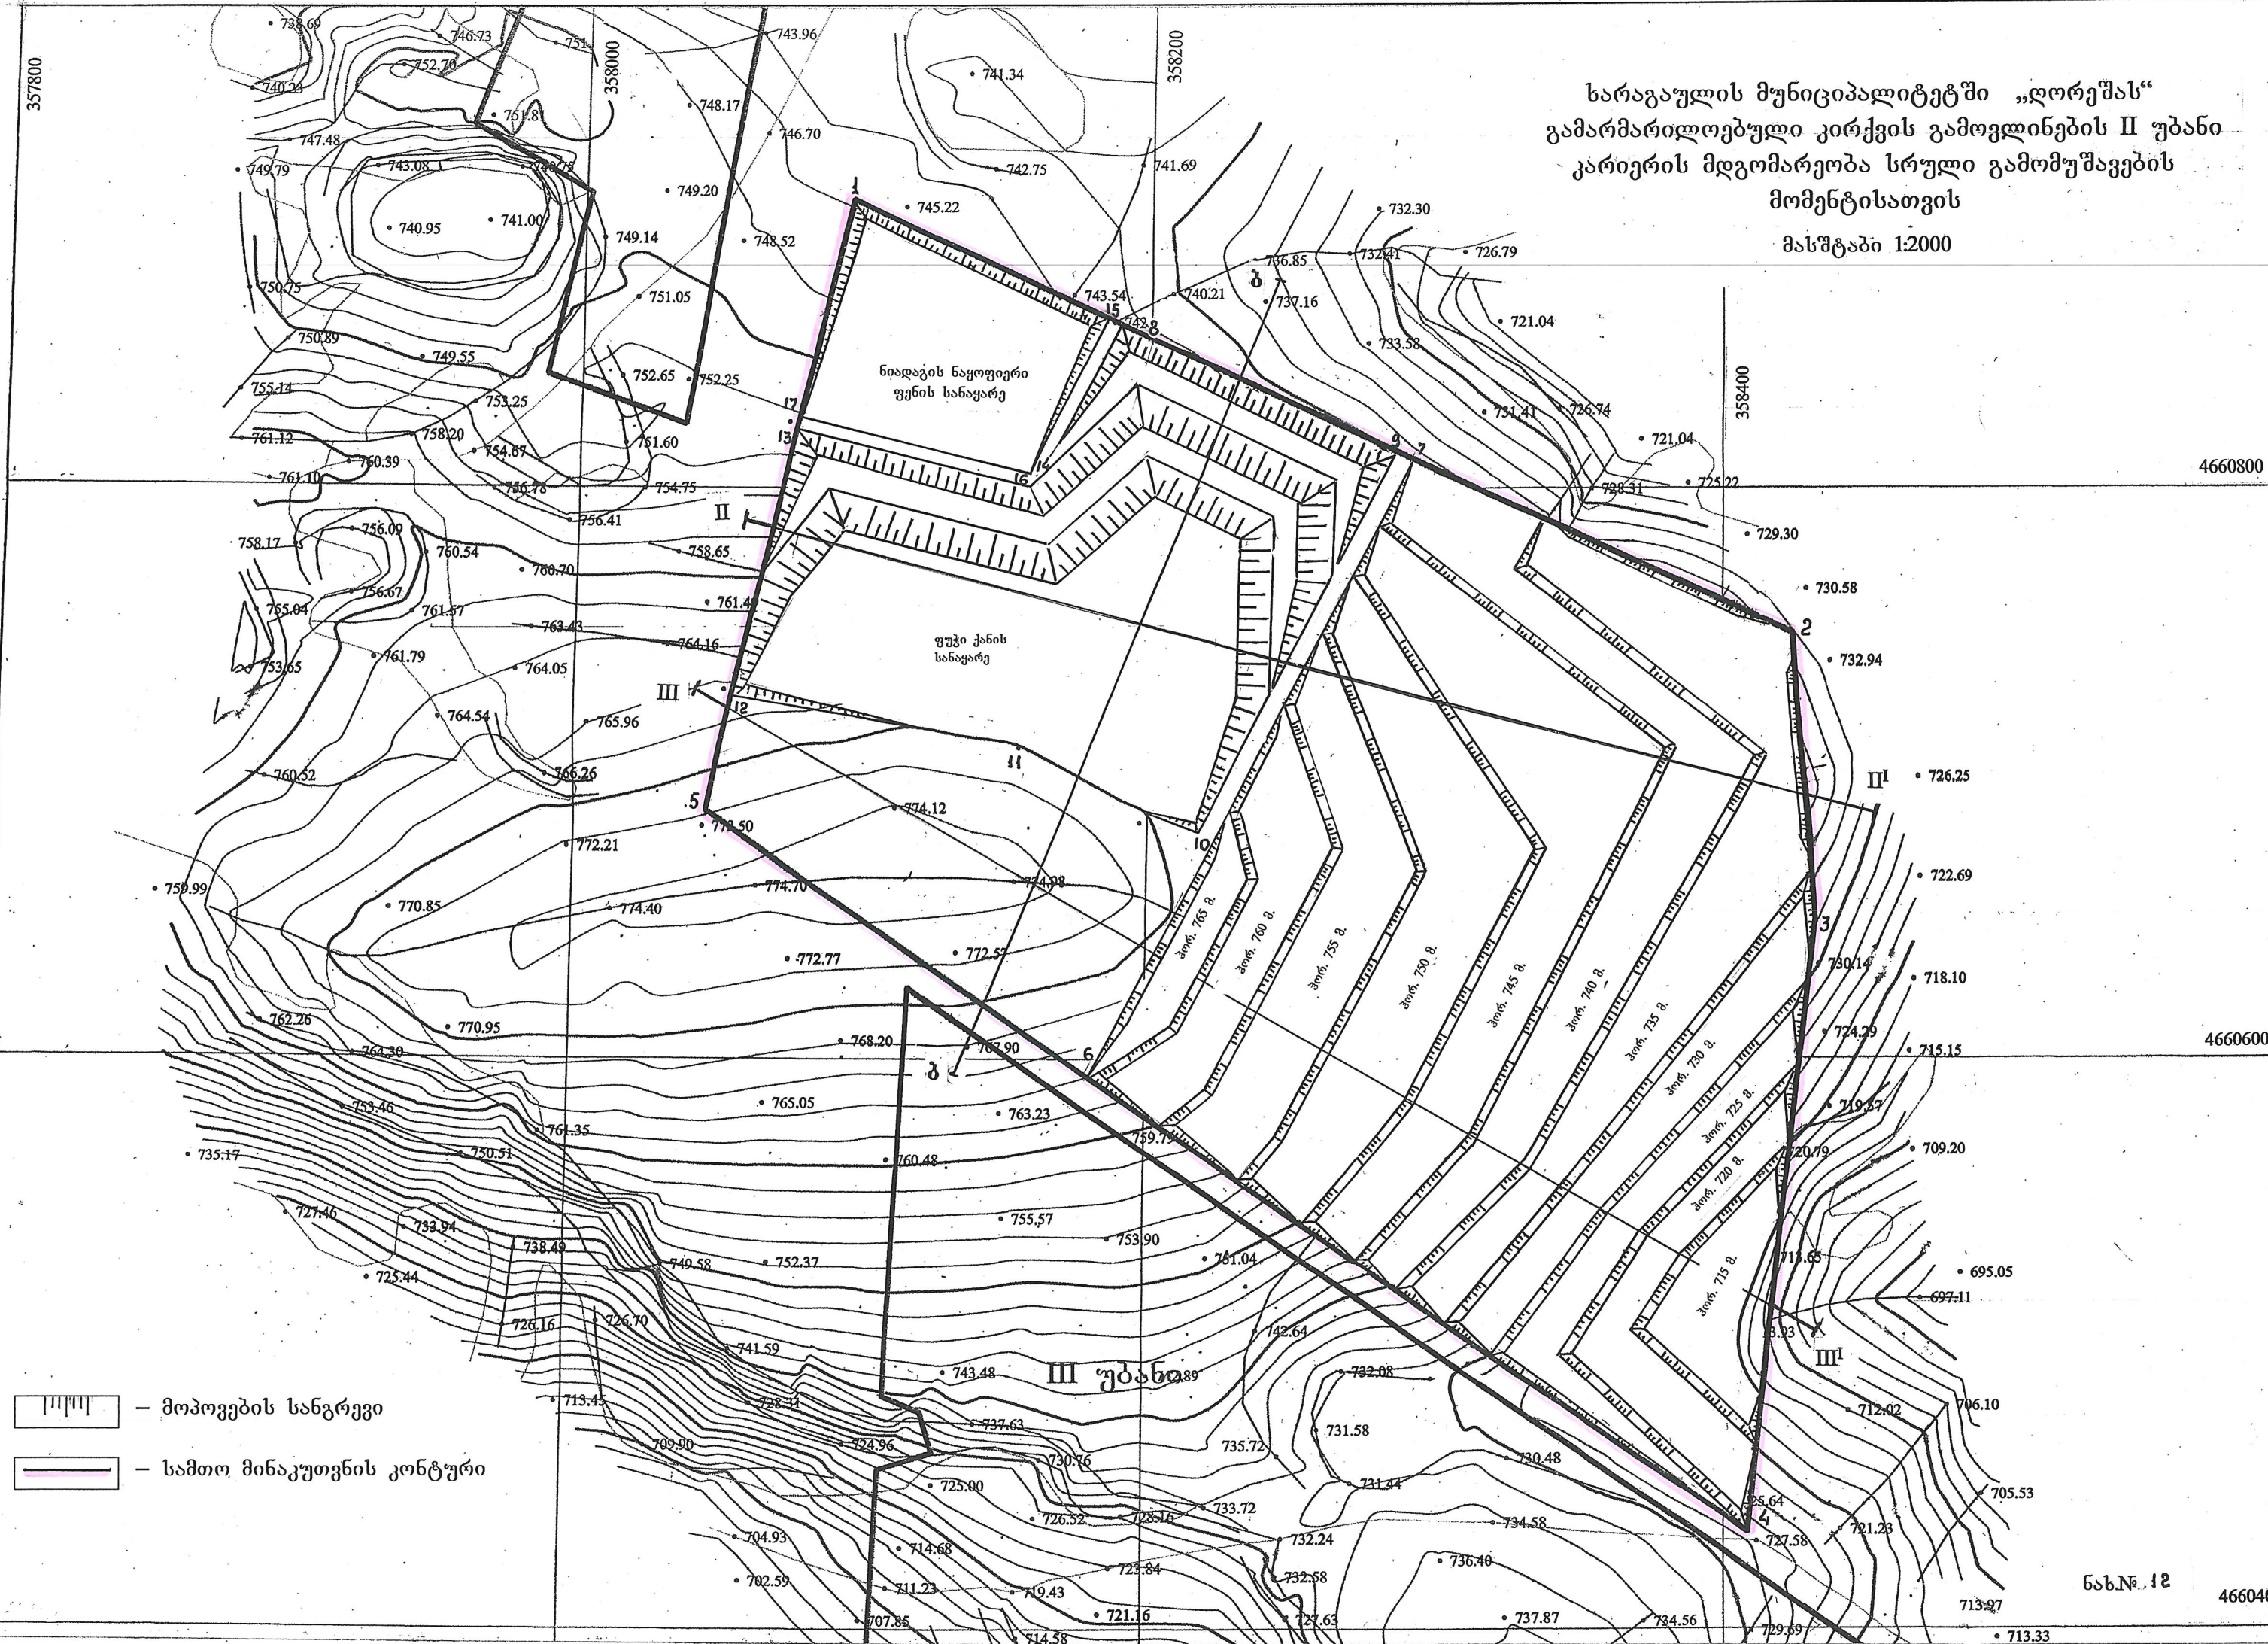
ხარაგაულის მუნიციპალიტეტში „ლორეშას“  
გამარმატილოებული კირქვის გამოვლინების II უბანი  
კარიერის მდგომარეობა სრული გამომუშავების  
მომენტისათვის  
მასშტაბი 1:2000

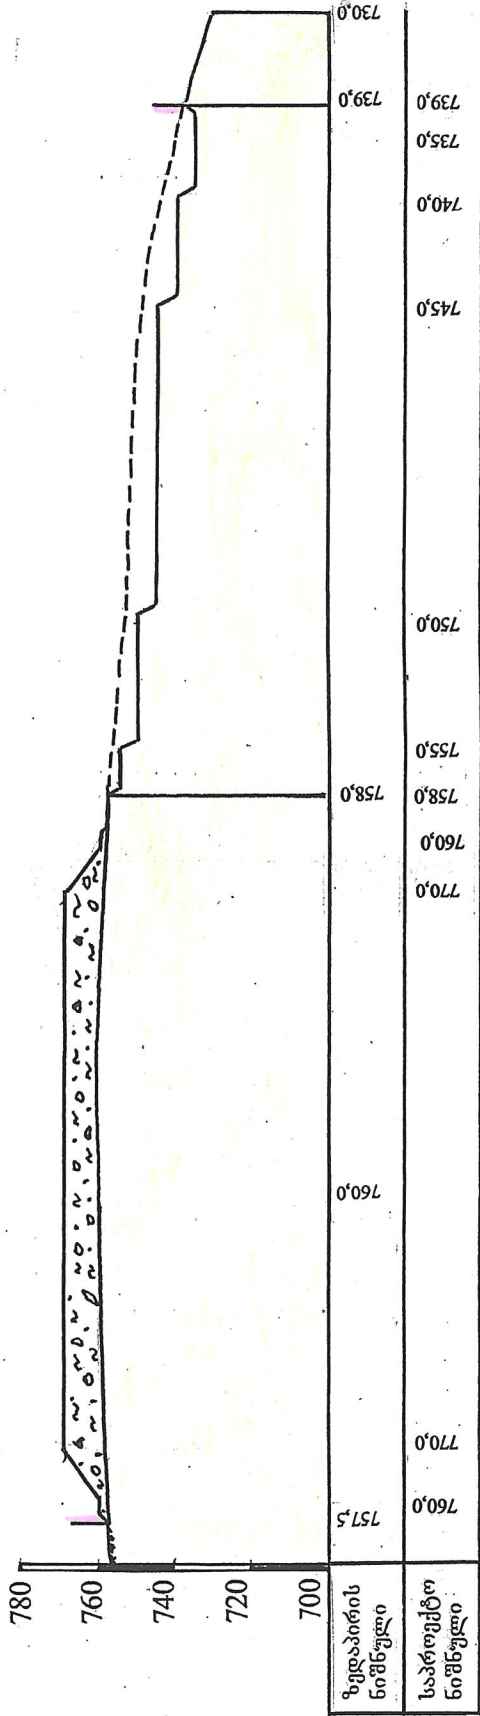
ჭრილი II-III

ხარაგაულის მუნიციპალიტეტში „ლორესას“  
გამარეარლოვებული კირქვის გამოვლინების II უბანი  
ჭრილები სრული გამოშვების მომენტისათვის

- ნიღბის ფენი, დელევიური თიხა
- კირქვის ნატეხებით
- მარმარილოსებური კირქვა
- თავდაპირველი რელიეფი
- ფუჭი ქანი
- სამთო მინაკუთვის კონტური

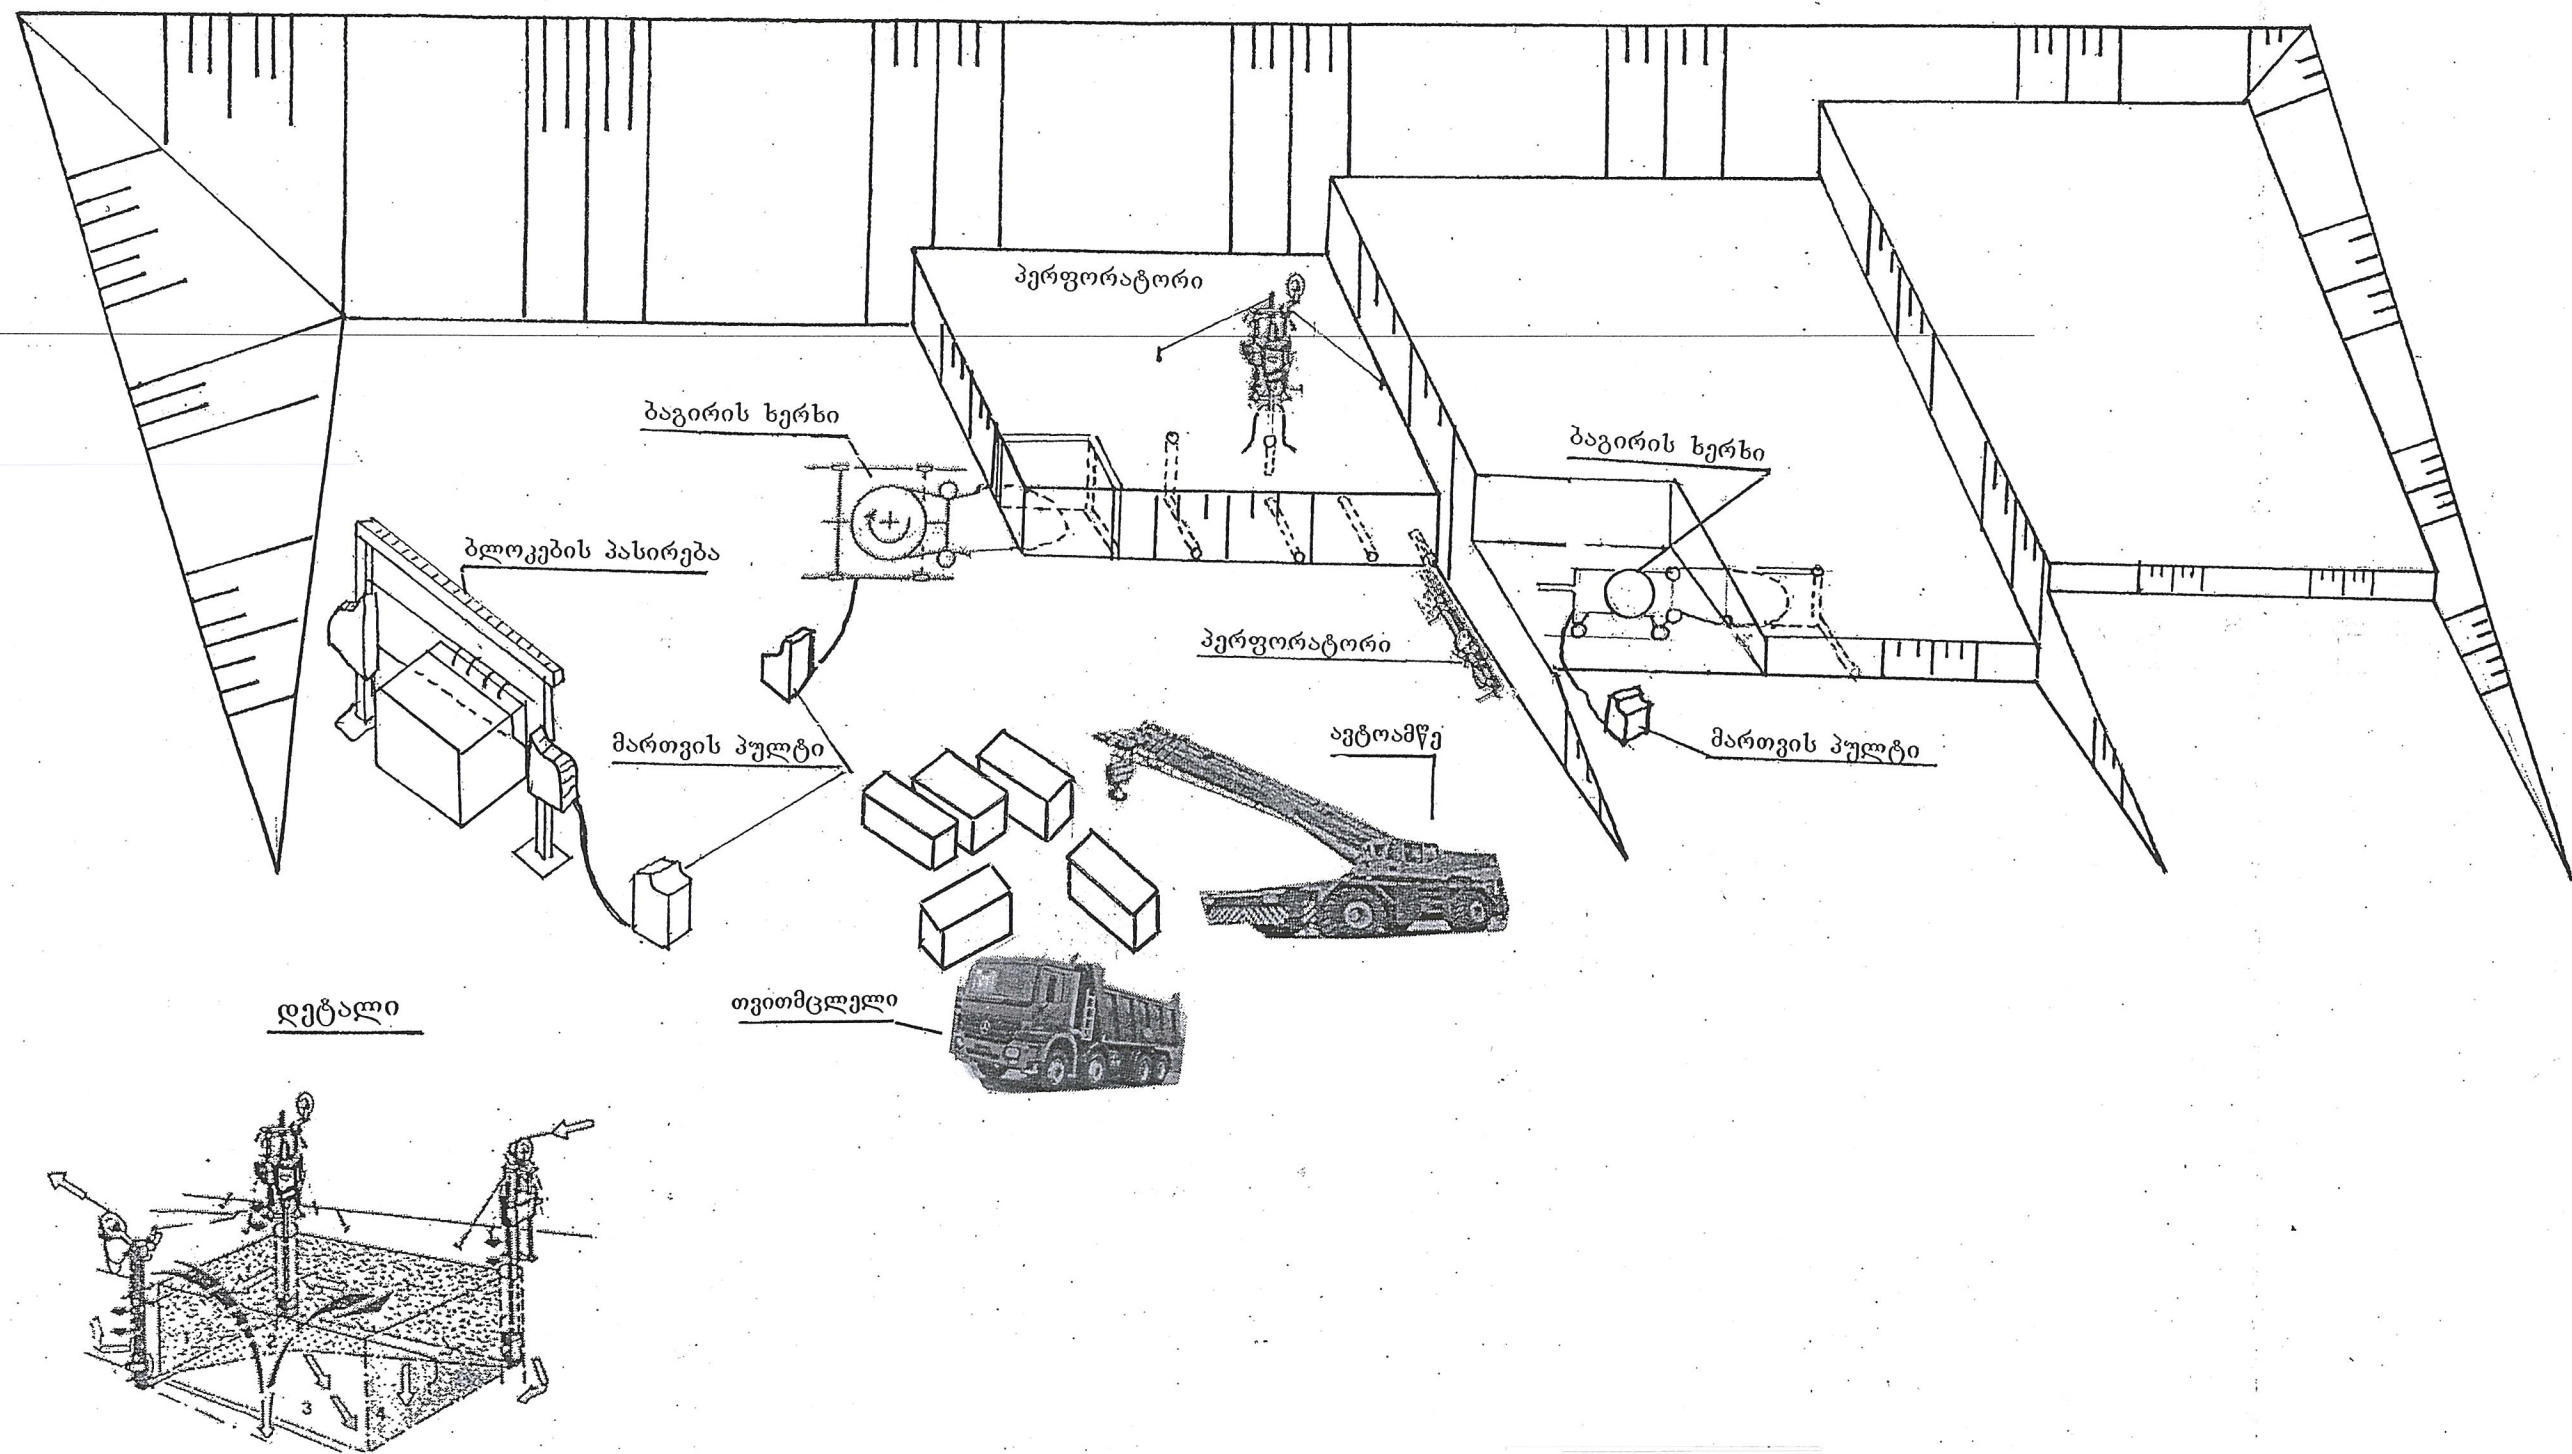
ხარაგაულის მუნიციპალიტეტში „ღორეშას“  
გამარმარილოებული კირქვის გამოვლინება  
სამთო სამუშაოების წარმოების სქემა
